# Asbestinventarisatetest

Tervuursesteenweg 296, 2800 Mechelen

Attestnummer : 20230323-000403.000

## Niet-asbestveilig

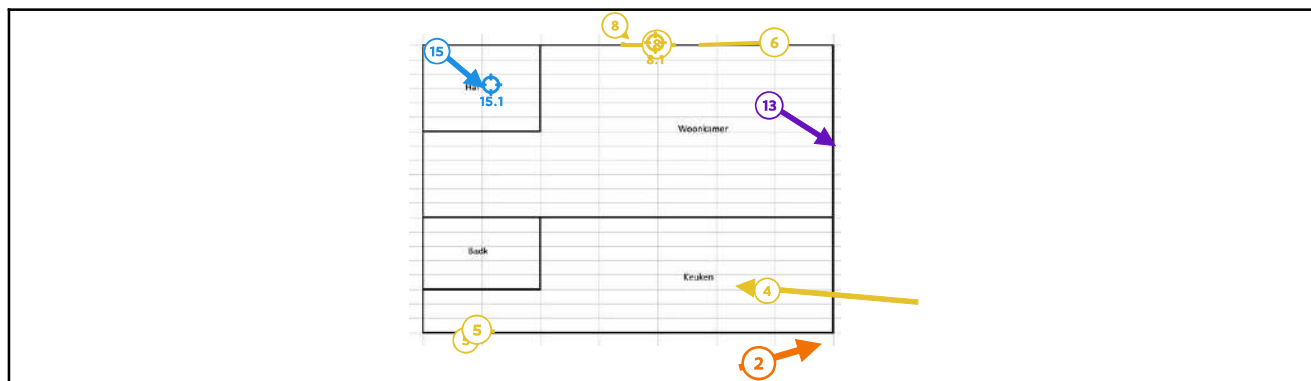
# Plan 1.1: gelijkvloers

Beschrijving	Type	Actie
2. rookgaskanaal, buiten	Asbestmateriaal	Verwijderen
4. plat dak, roofing, achterbouw, keuken	Asbestmateriaal	Zorgvuldig beheren
5. Mastiek tussen alu deurkozijn/glas, keuken	Asbestmateriaal	Zorgvuldig beheren
6. mastiek tussen houten kozijn/glas, schrijnwerk	Asbestmateriaal	Zorgvuldig beheren
8. Mastiek tegen gevel boven rolluikkast, straatkant	Asbestmateriaal	Zorgvuldig beheren
8.1 Code: MM01	Puntmonster	-
13. onderdelen onbekend, kachel, woonkamer	Advies	-
15. vloerzeil inkomhal, +0	Geen asbest	-
15.1 Code: MM02	Puntmonster	-

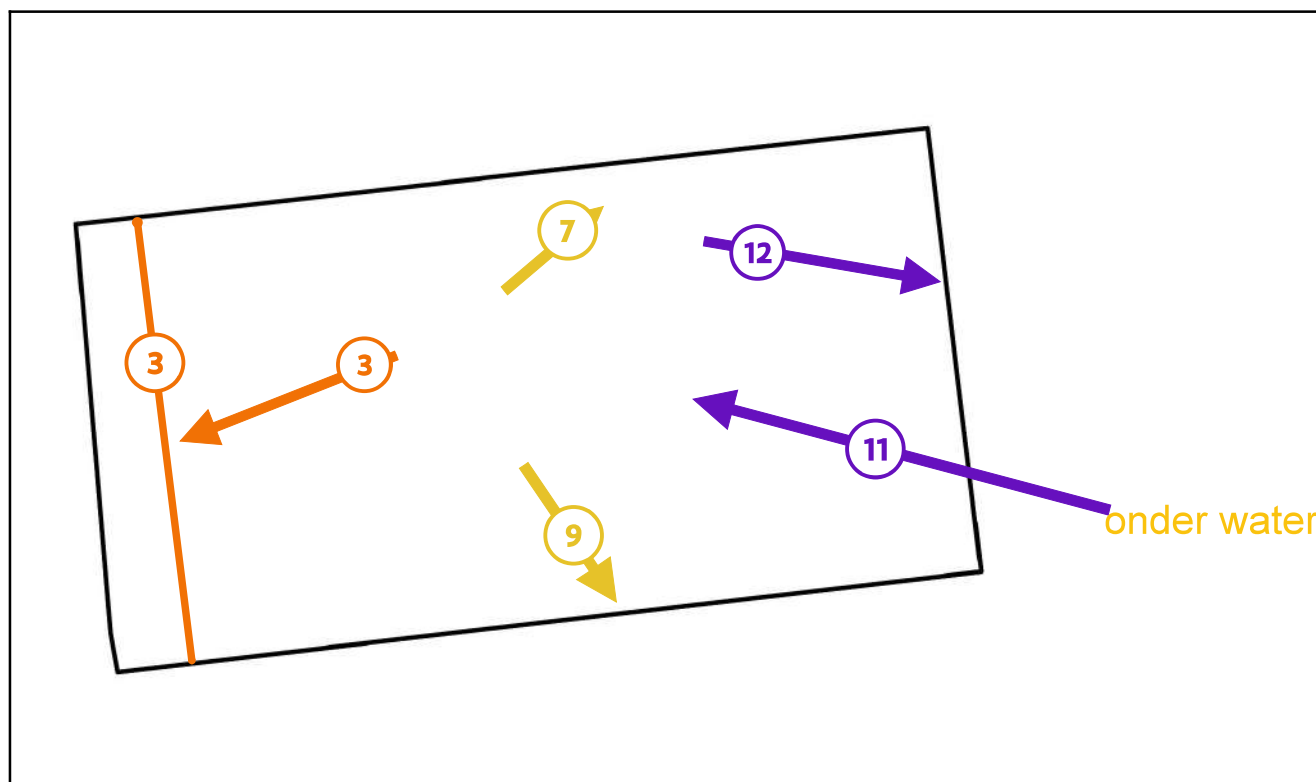
## Plan 1.4: Kelder

Beschrijving	Type	Actie
3. afvoerbuys in asbestcement, kelder	Asbestmateriaal	Maatregelen nemen
7. bakeliet verspreid doorheen de woning	Asbestmateriaal	Zorgvuldig beheren
9. stopverf houtse kozijn/glas, kelder	Asbestmateriaal	Zorgvuldig beheren
11. kelder onder water, niet toegankelijk	Beperking	-
12. doorvoer gasmeter, verborgen?	Advies	-

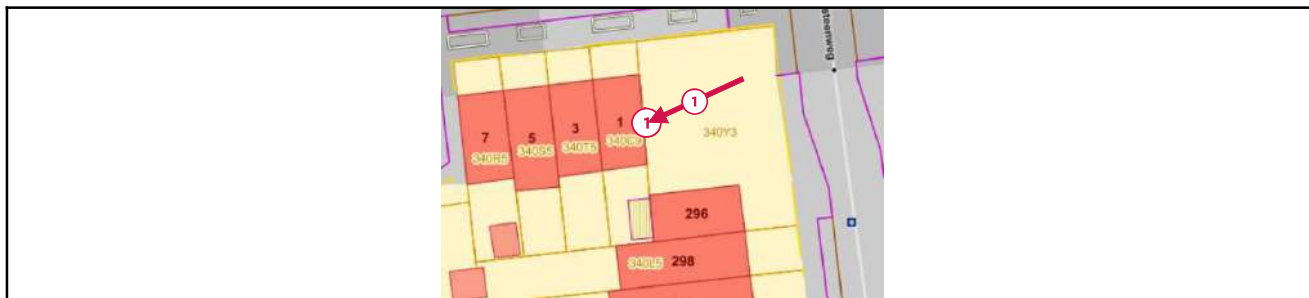
## Plan 2.1: Vaststellingen buiten de constructies

Beschrijving	Type	Actie
1. Losliggende golfplaten in tuin	Asbestmateriaal	<b>Dringend verwijderen</b>

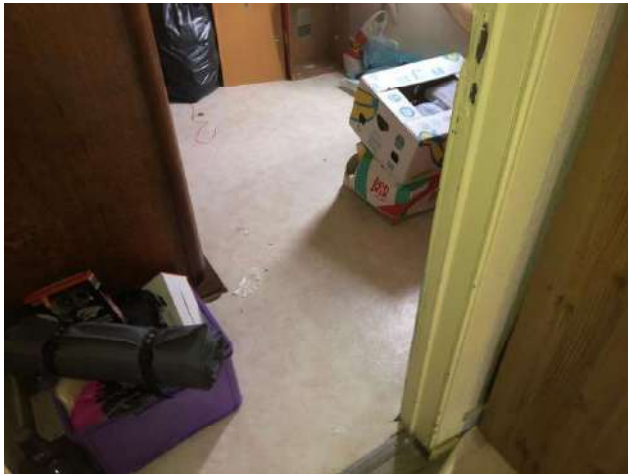
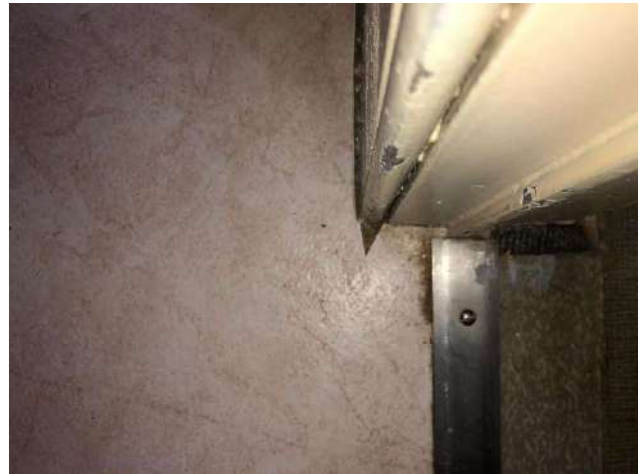
Beschrijving	vloerzeil inkomhal, +0
Omgeving	Binnen
Primaire drager	Vloer
Bindmiddel van materiaal	Kunststof of -hars

<b>Gebondenheid op basis van bindmiddel</b>	Hecht
<b>Hoeveelheid (oppervlakte - aantal)</b>	• 8,00 m <sup>2</sup> - 1 stuk
<b>Totale oppervlakte</b>	8,00 m <sup>2</sup>
<b>Identificatiemethode</b>	Vaststelling met monstername
<b>Destructieve handeling voor identificatie</b>	Nee
<b>Opmerking</b>	Vloerzeil inkomhal, +0

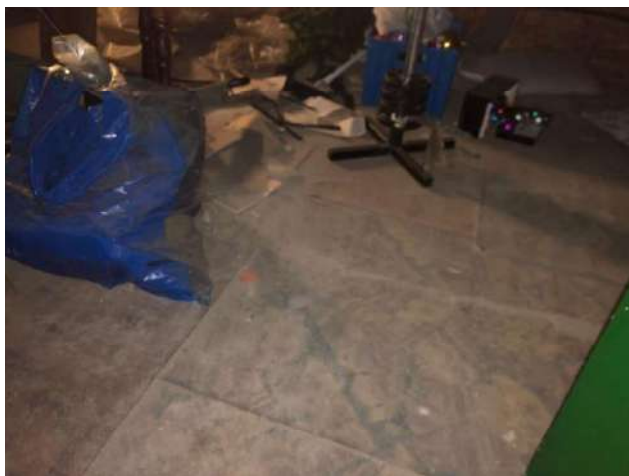
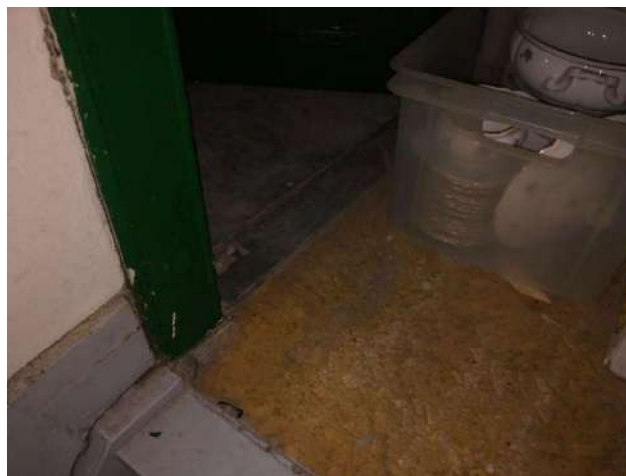
Beschrijving	vloerzeil met kartonlaag, slaapkamer, straatkant
Omgeving	Binnen
Primaire drager	Vloer

<b>Bindmiddel van materiaal</b>	Karton - papier - viltachtig
<b>Gebondenheid op basis van bindmiddel</b>	Niet-hechtgebonden
<b>Hoeveelheid (oppervlakte - aantal)</b>	• 15,00 m <sup>2</sup> - 1 stuk
<b>Totale oppervlakte</b>	15,00 m <sup>2</sup>
<b>Identificatiemethode</b>	Vaststelling met monstername
<b>Destructieve handeling voor identificatie</b>	Nee
<b>Opmerking</b>	vloerzeil met karton, straatkant SLPK
