Asbestinventarisatetest

Vorsenborgstraat 7, 2800 Mechelen

Attestnummer : 20230324-000059.000

Niet-asbestveilig

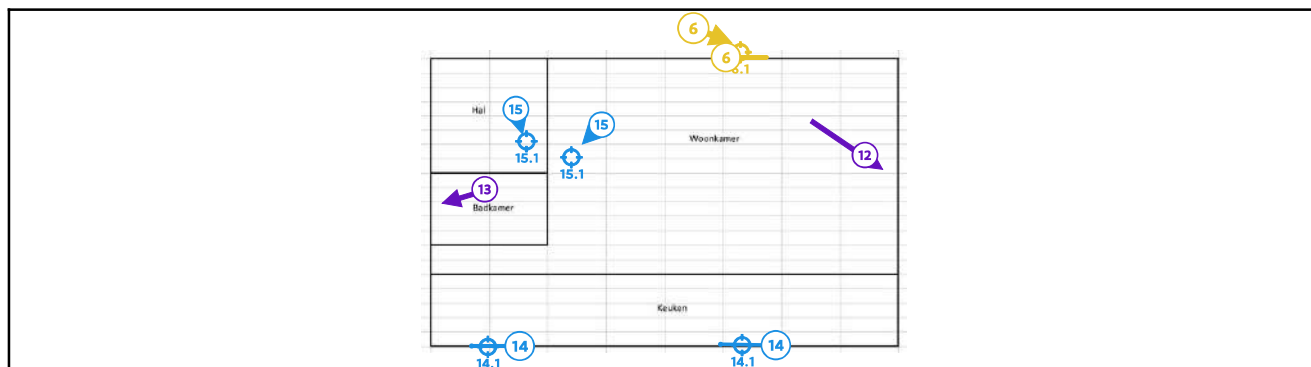
Plan 1.1: gelijkvloers

Beschrijving	Type	Actie
6. Grijsz restanten mastiek aan gevelsteen	Asbestmateriaal	Zorgvuldig beheren
6.1 Code: MM02	Puntmonster	-
12. onderdelen, kachel, woonkamer, GLV	Advies	-
13. onderdelen inwendig in boiler, onbekend, BADK	Advies	-
14. Mastiek tussen alu kozijnen en gevel, keuken	Geen asbest	-
14.1 Code: MM01	Puntmonster	-
15. vloertegels inkomhal en woonkamer, gelijkvloers	Geen asbest	-
15.1 Code: MM04	Mengmonster	-

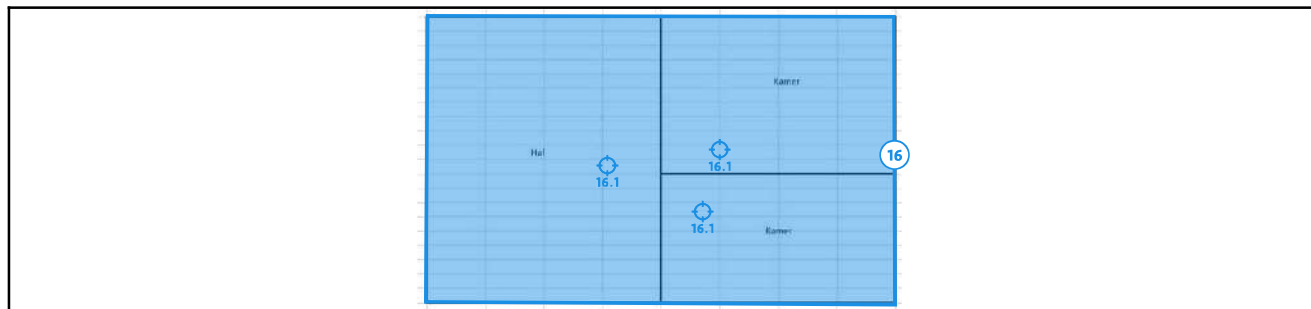
Plan 1.2: 1ste verdieping

Beschrijving	Type	Actie
16. vloerzeilen, verdieping 1	Geen asbest	-
16.1 Code: MM03	Mengmonster	-

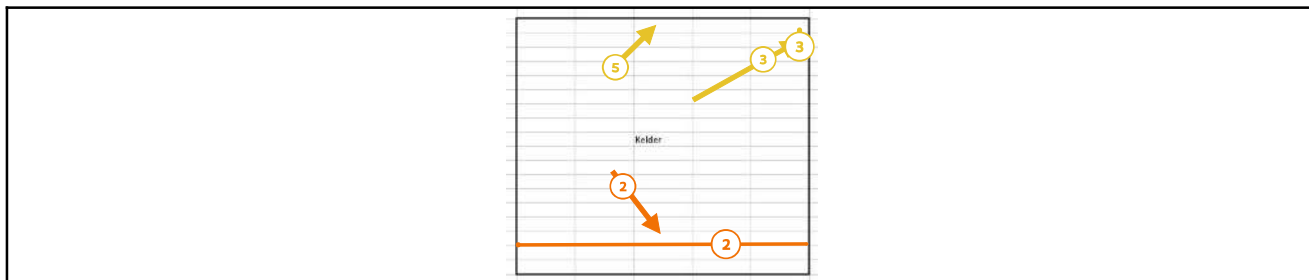
Plan 1.3: kelder

Beschrijving	Type	Actie
2. Afvoerbuis uit asbestcement in kelder	Asbestmateriaal	Maatregelen nemen
3. Bakeliet verspreid	Asbestmateriaal	Zorgvuldig beheren
5. stopverf tussen houten kozijn en glas, schrijnwerk	Asbestmateriaal	Zorgvuldig beheren

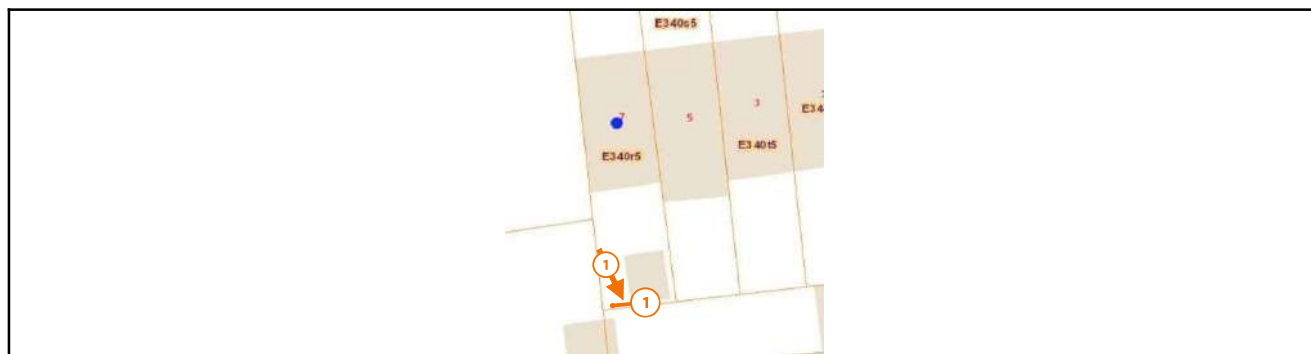
Plan 1.4: Tuin

Beschrijving	Type	Actie
1. golfplaten in grond als afboording perceel	Asbestmateriaal	Verwijderen

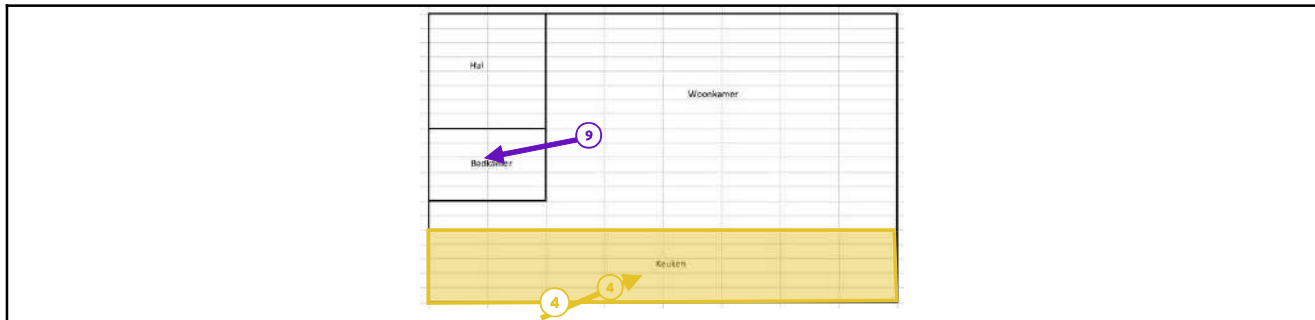
Plan 1.5: gelijkvloers

Beschrijving	Type	Actie
4. Roofing, plat dak keuken	Asbestmateriaal	Zorgvuldig beheren
9. tegellijn achter faience tegels, badkamer,toilet	Advies	-

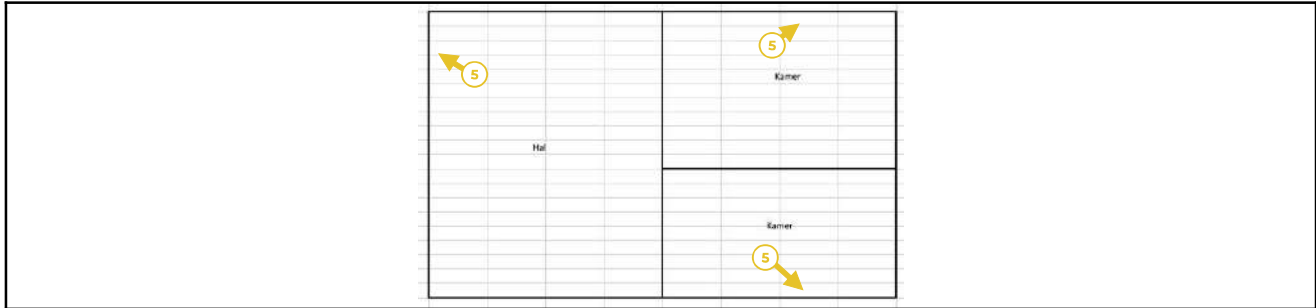
Plan 1.6: 1ste verdieping

Beschrijving	Type	Actie
5. stopverf tussen houtse kozijn en glas, schrijnwerk	Asbestmateriaal	Zorgvuldig beheren

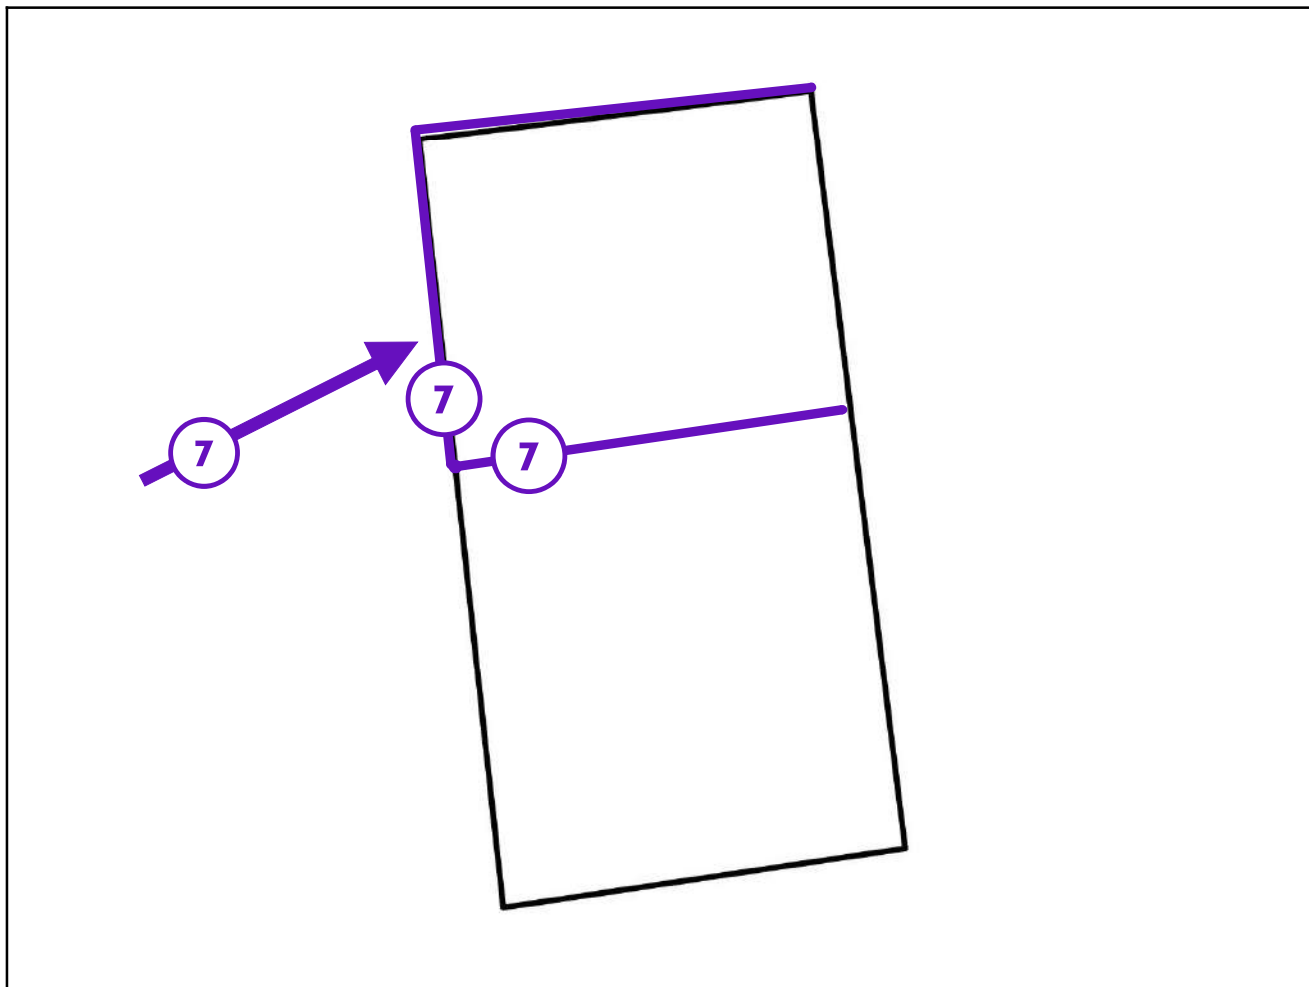
Plan 1.7: Hoofdgebouw plan

Beschrijving	Type	Actie
7. Roofing, dakgoten	Beperking	-

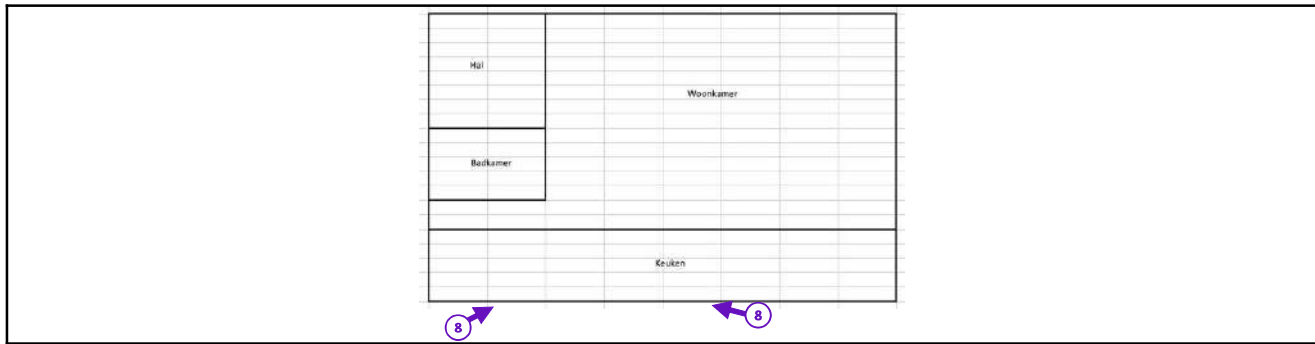
Plan 1.8: gelijkvloers

Beschrijving	Type	Actie
8. harde mastiek achter siliconen alu kozijn/glas	Advies	-

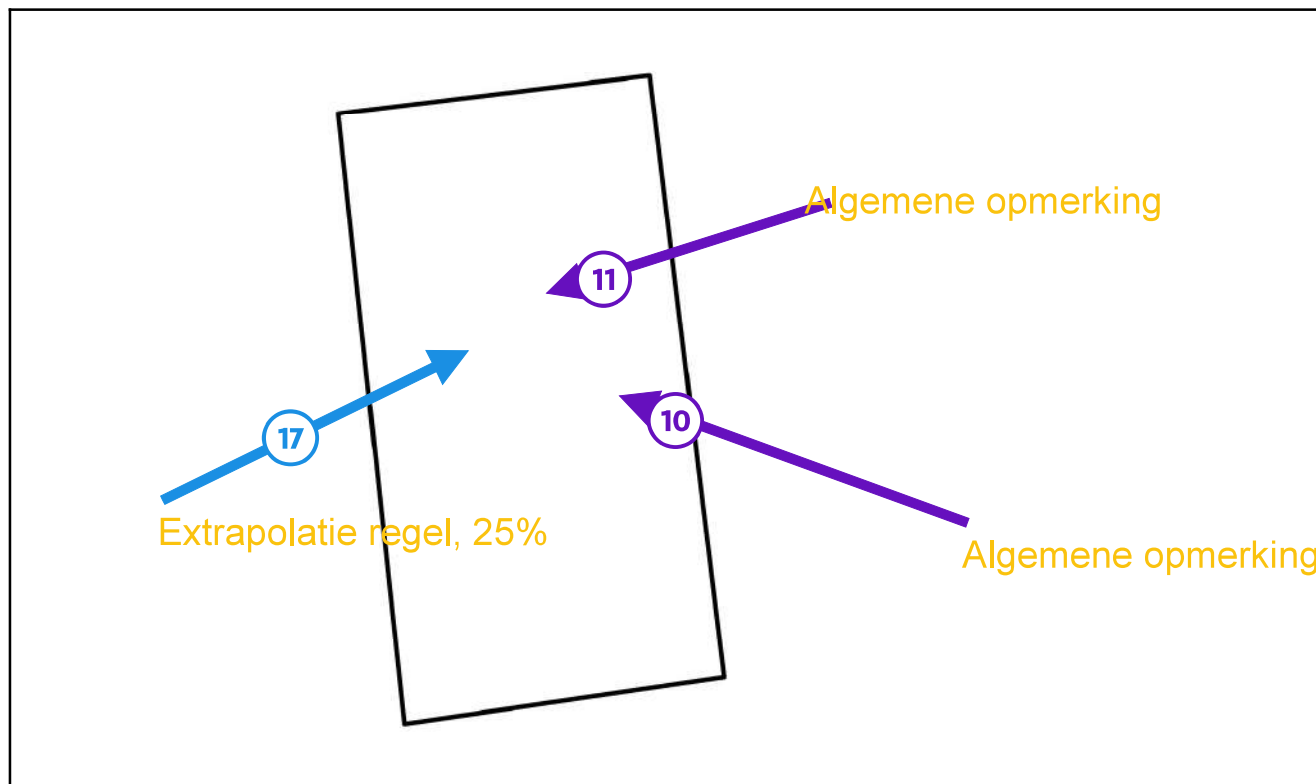
Plan 1.9: Hoofdgebouw plan

Beschrijving	Type	Actie
10. Afwerkingsmaterialen onder vaste vloeren, onbekend	Advies	-
11. Afwerkingsmaterialen wanden en plafond	Advies	-
17. Pleisterwerk muren en plafond, extrapolatie regel	Geen asbest	-

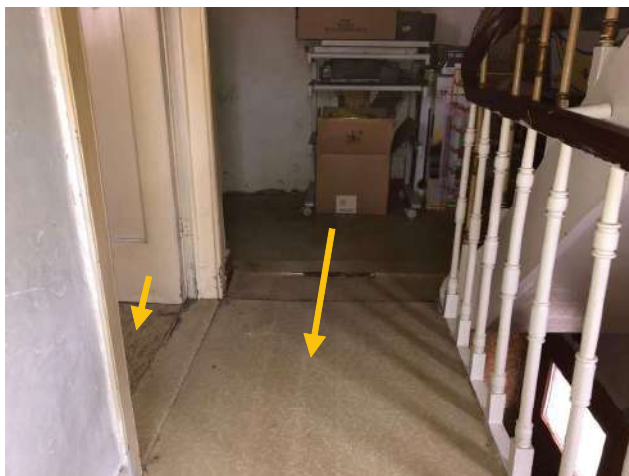
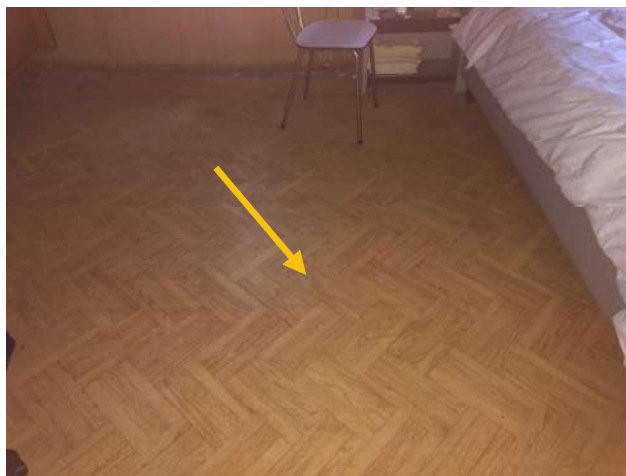
Fiche 16: vloerzeilen, verdieping 1

Geen asbest

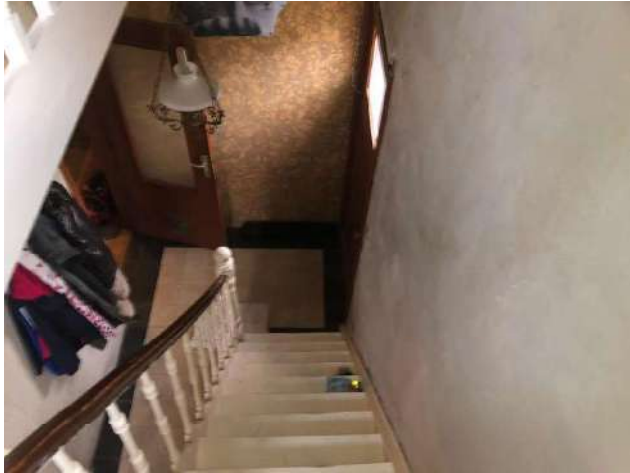
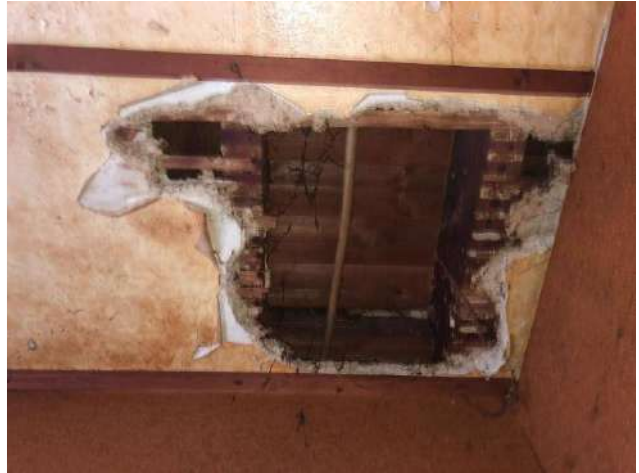
Fiche 17: Pleisterwerk muren en plafond, extrapolatie regel

Geen asbest
