Asbestinventarisatetest

Tervuursesteenweg 334, 2800 Mechelen

Attestnummer : 20230417-000118.001

Niet-asbestveilig

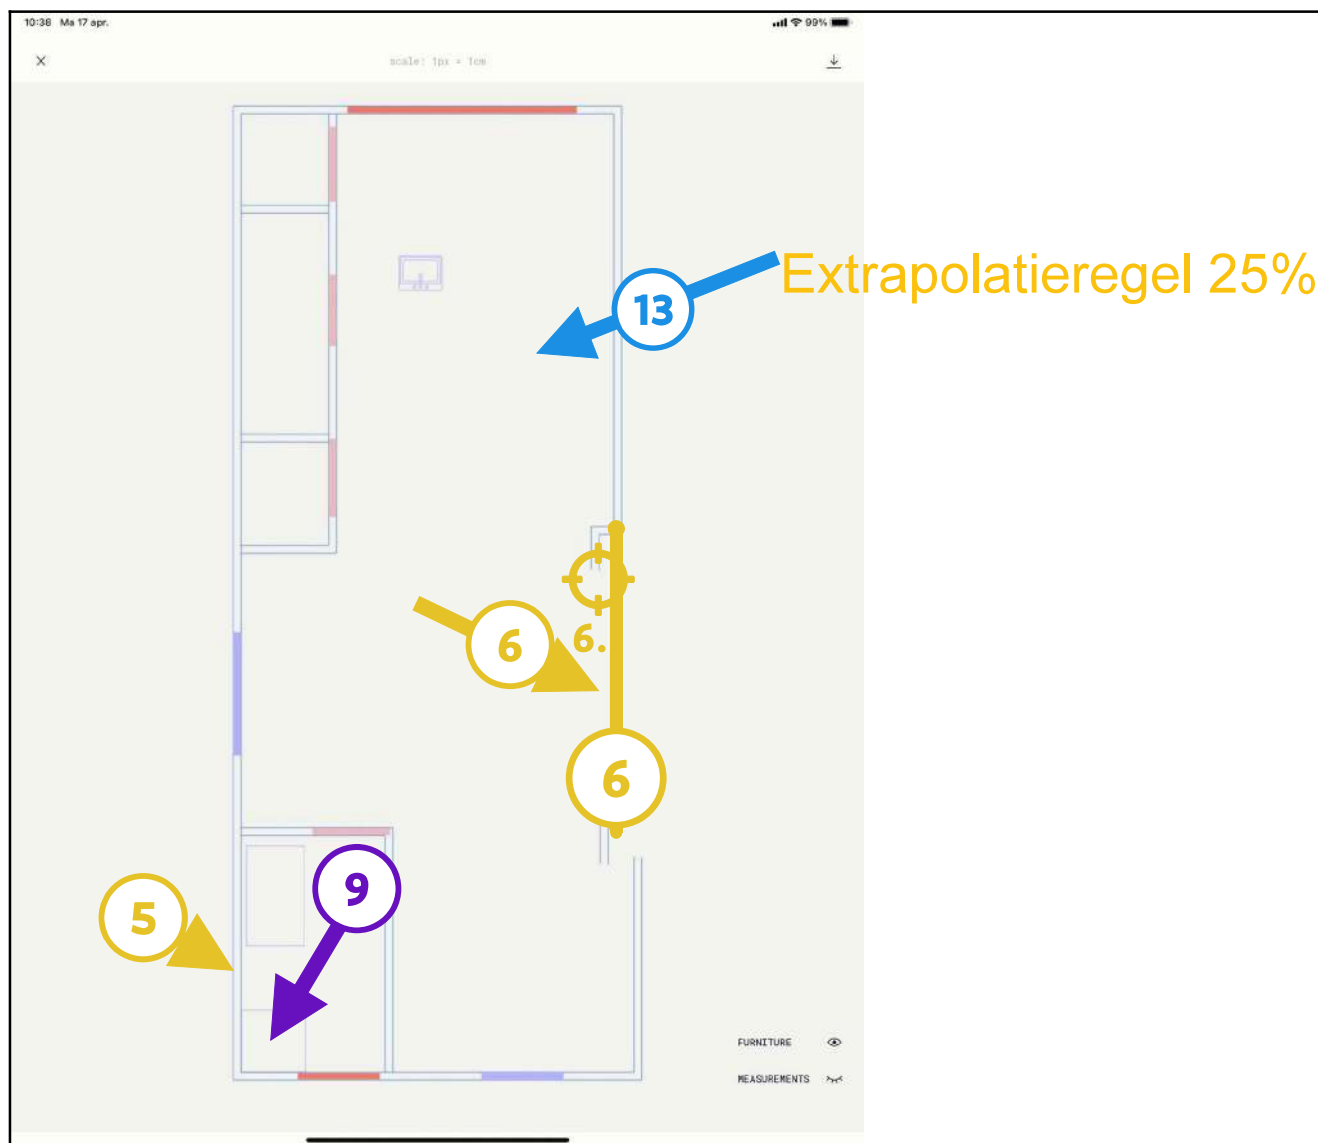
Plan 1.1: Gelijkvloers

Beschrijving	Type	Actie
5. Stopverf tussen houten kozijn en glas	Asbestmateriaal	Zorgvuldig beheren
6. Wandbeplating in asbestcement, woonkamer	Asbestmateriaal	Zorgvuldig beheren
6.1 Code: MM01	Puntmonster	-
9. vloerzeil met juthaar op traptrede	Advies	-
13. Pleisterwerk muren en plafond, Extrapolatie	Geen asbest	-

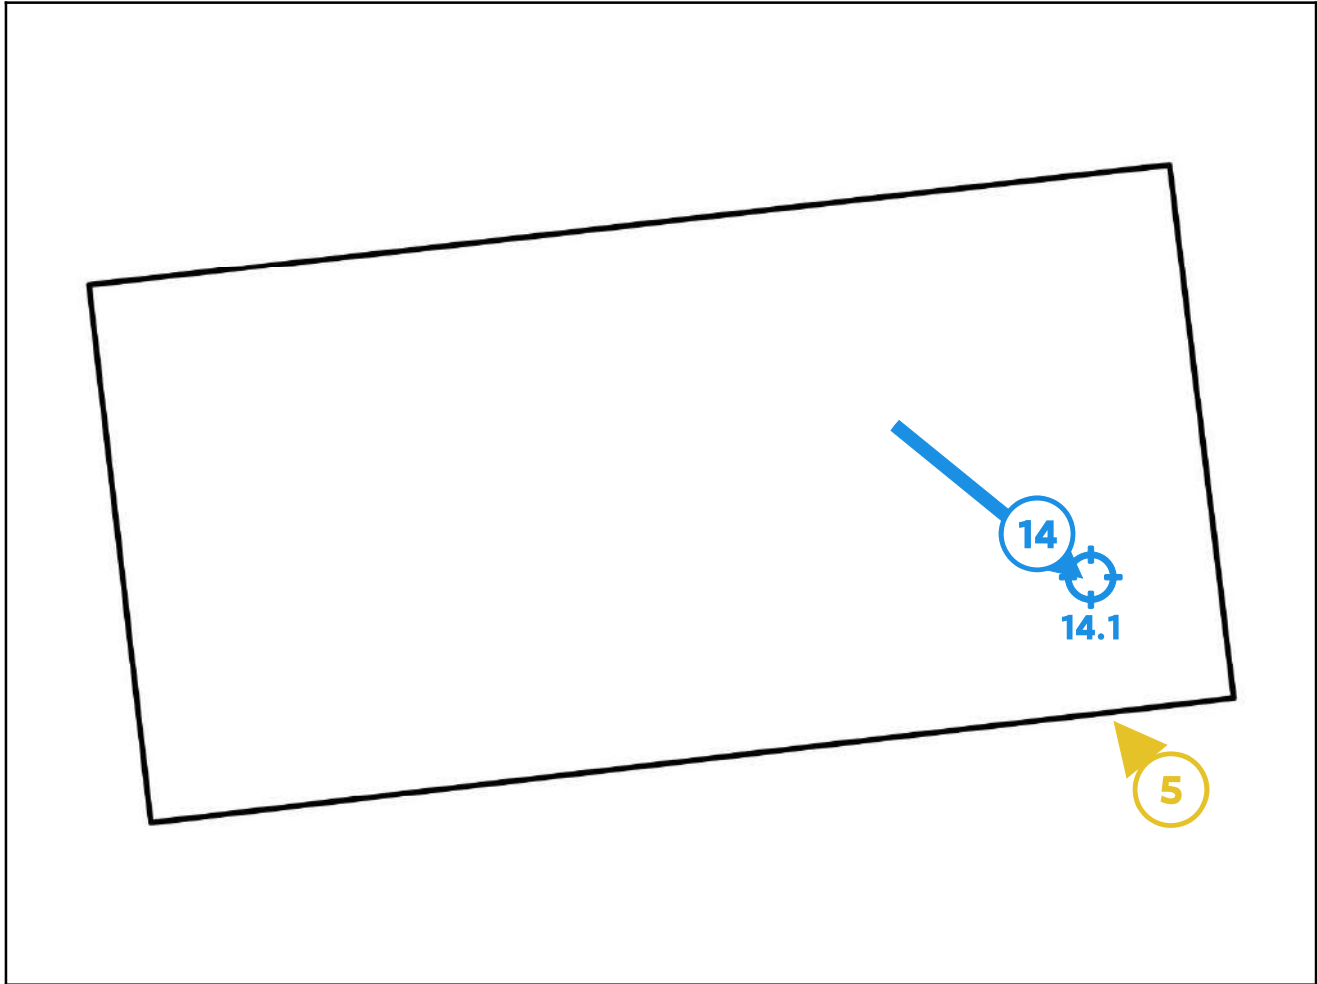
Plan 1.3: Zolder

Beschrijving	Type	Actie
5. Stopverf tussen houten kozijn en glas	Asbestmateriaal	Zorgvuldig behandelen
14. Bitumen vloerzeil, zolder	Geen asbest	-
14.1 Code: MM02	Puntmonster	-

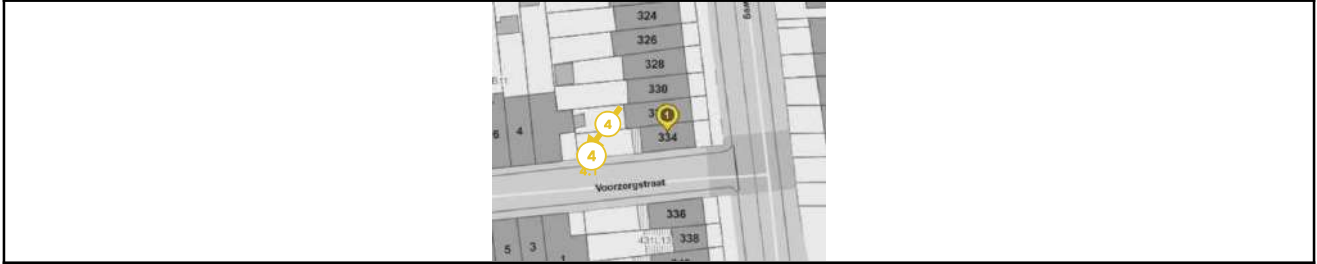
Plan 1.4: Tuin

Beschrijving	Type	Actie
4. Afboording in grond uit asbestcement, tuin	Asbestmateriaal	Zorgvuldig beheren
4.1 Code: MM04	Puntmonster	-

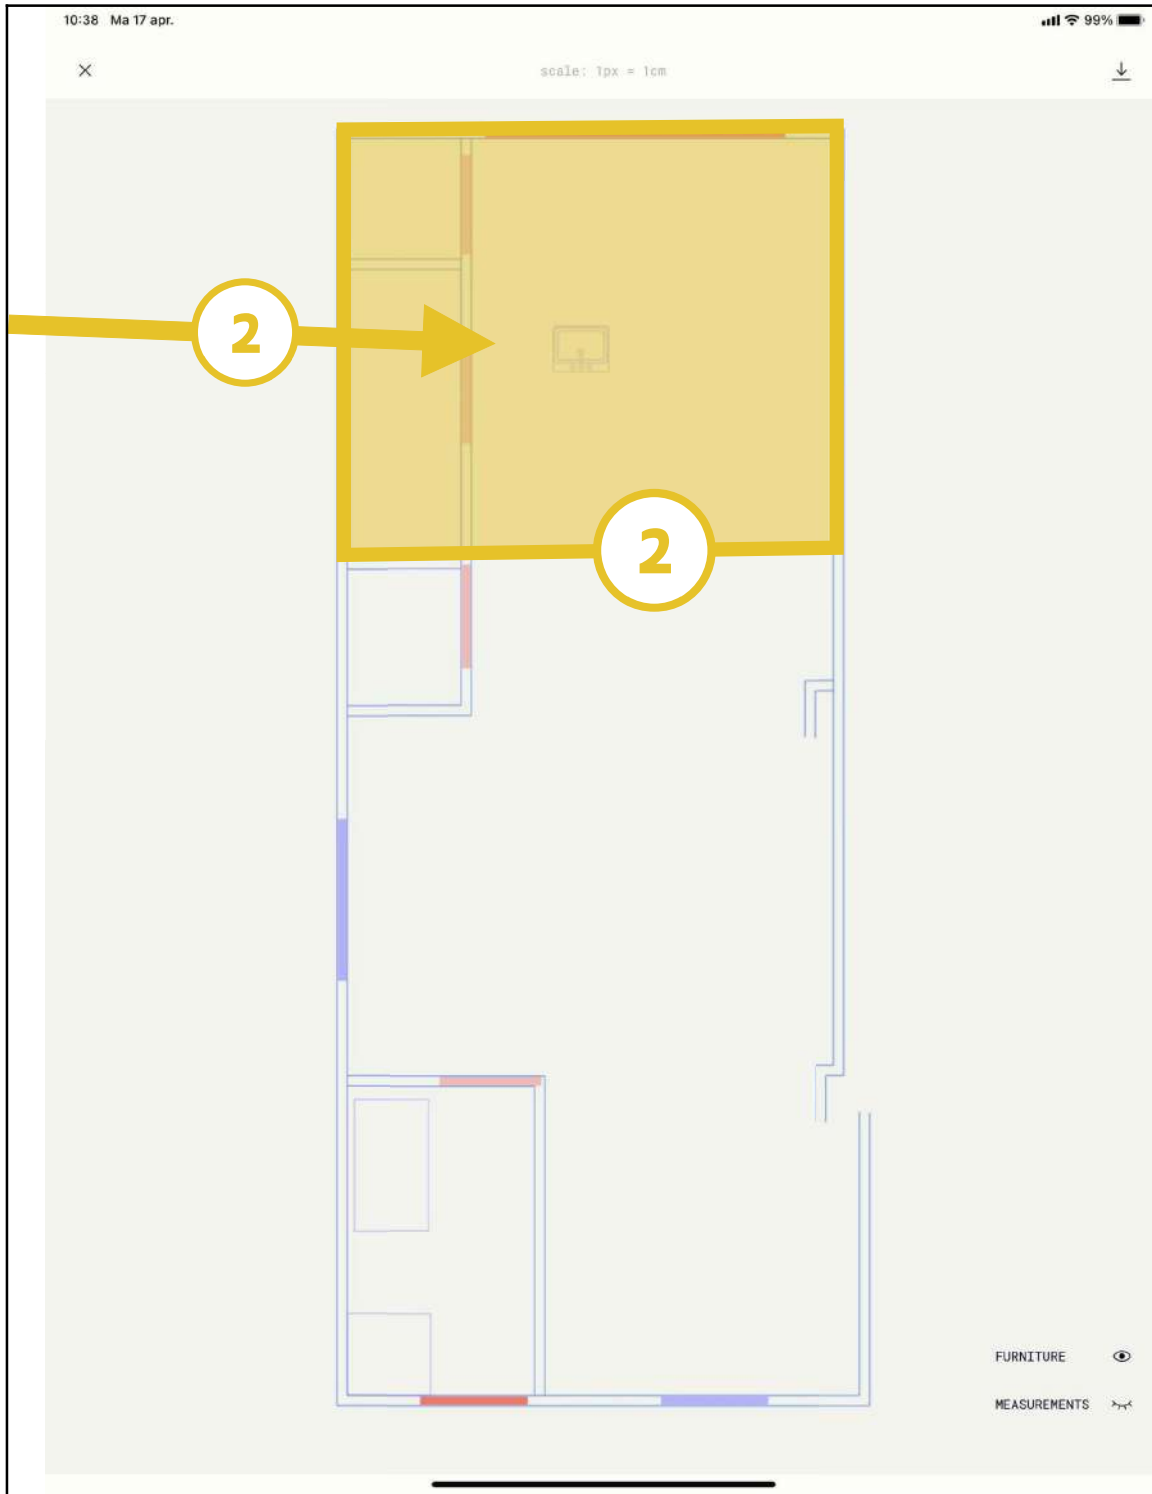
Plan 1.5: Gelijkvloers

2. Roofing plat dak, achterbouw	Asbestmateriaal	Zorgvuldig beheren
---------------------------------	-----------------	--------------------

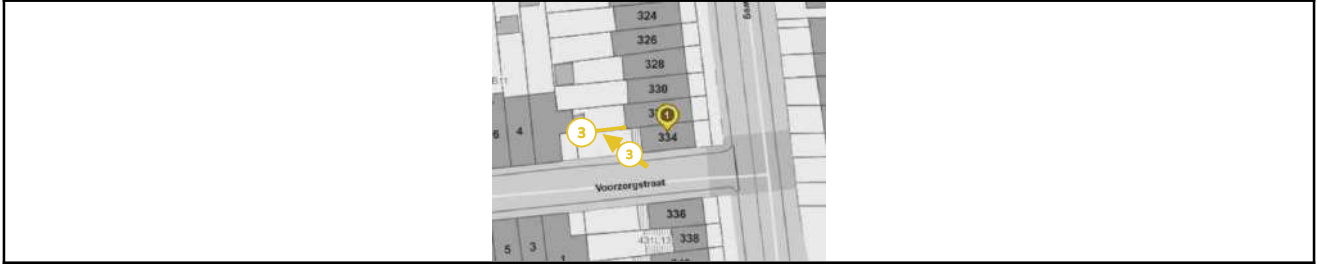
Plan 1.6: Tuin

Beschrijving	Type	Actie
3. Pilaren in grond, afboording scheiding	Asbestmateriaal	Zorgvuldig beheren

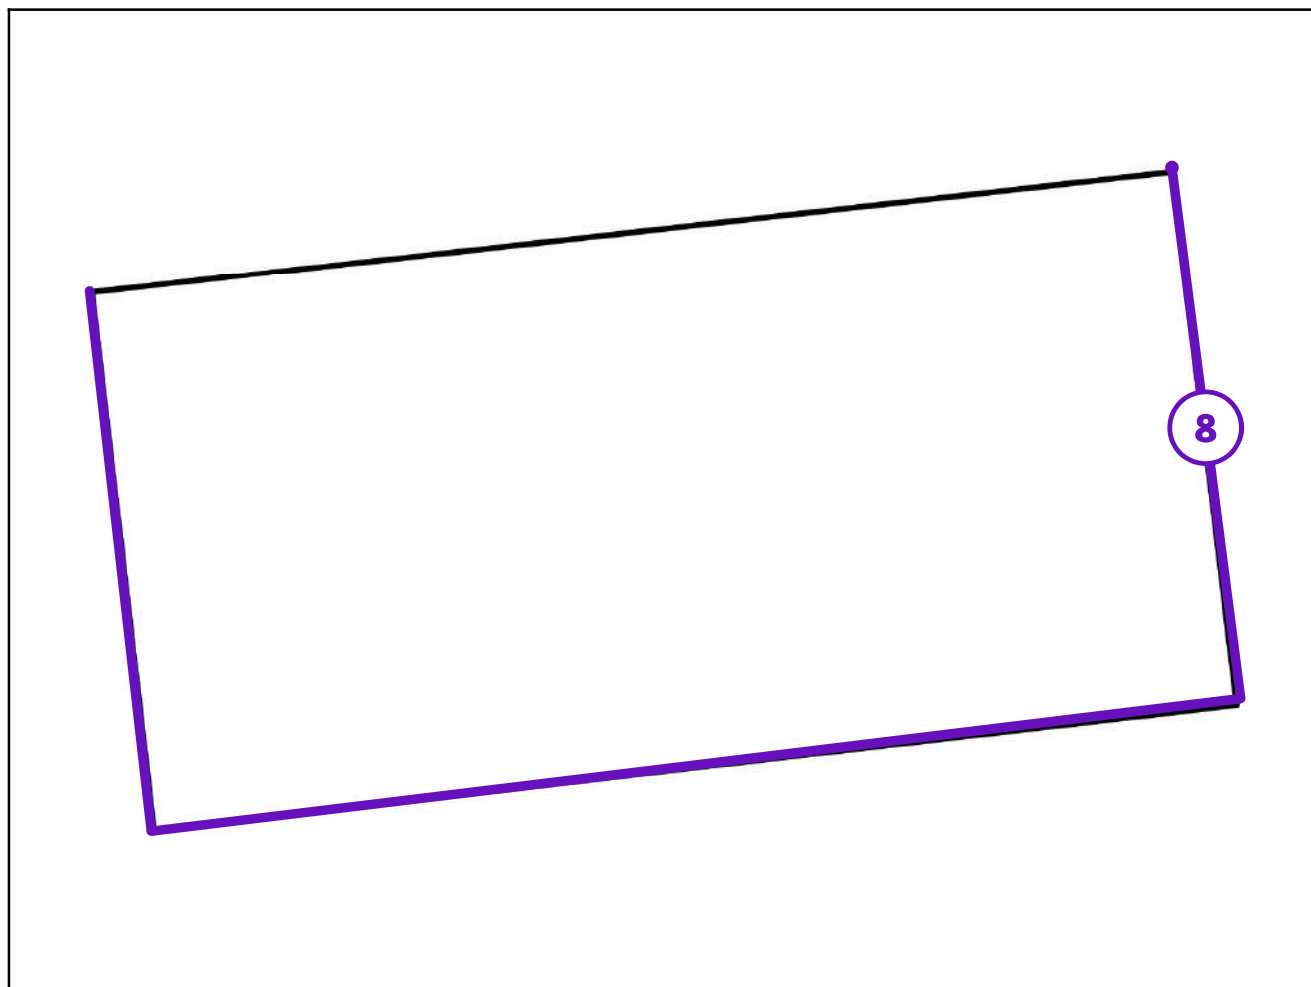
Plan 1.7: Hoofdgebouw plan

Beschrijving	Type	Actie
8. Roofing in dakgoten	Beperking	-

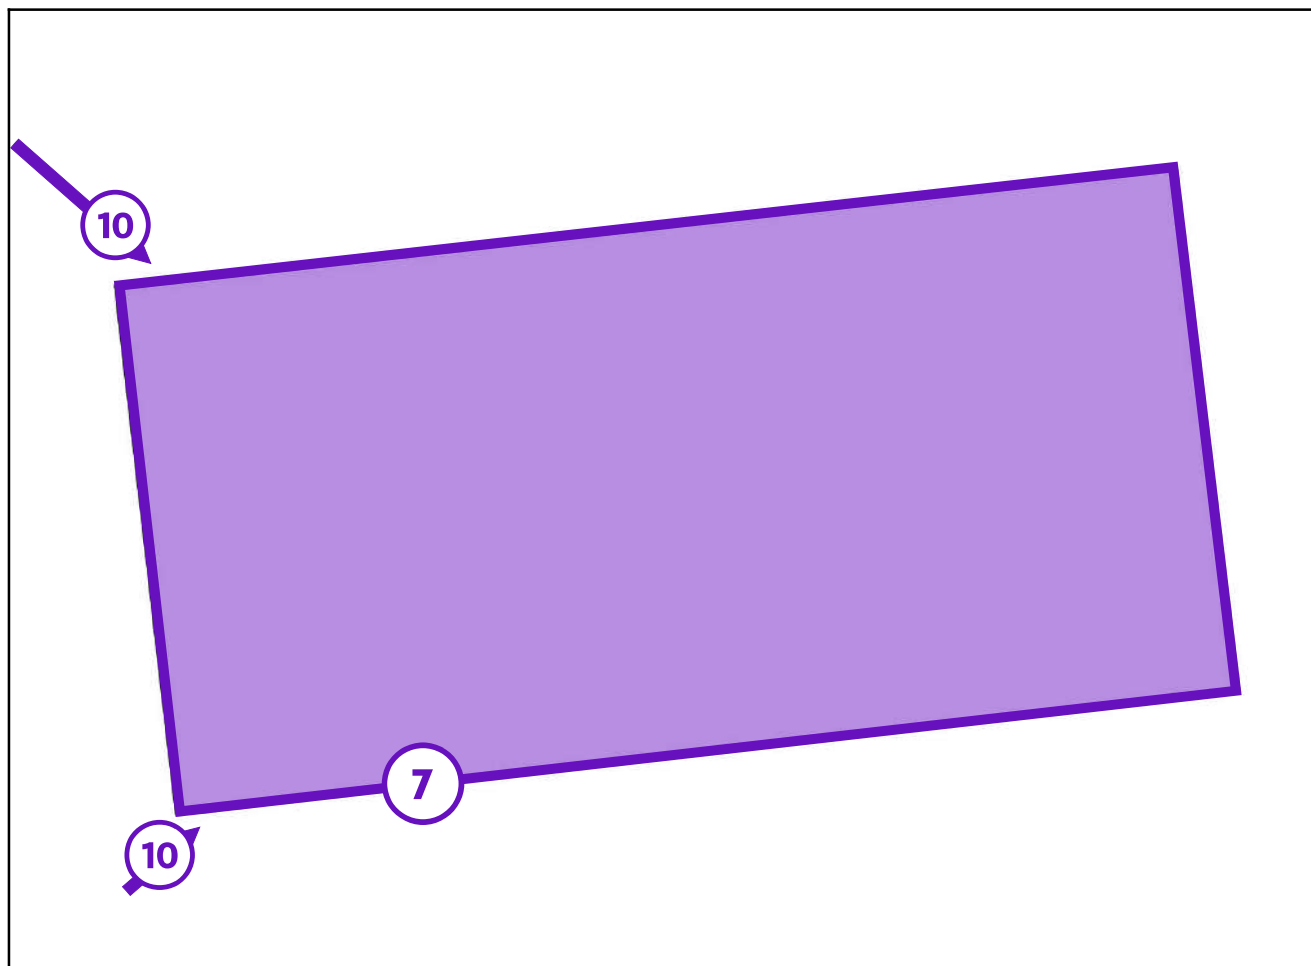
Plan 1.8: Kelder

Beschrijving	Type	Actie
7. Kelder onder water, geen éénduiding onderzoek	Beperking	-
10. Rioleringsstelsel verborgen?	Advies	-

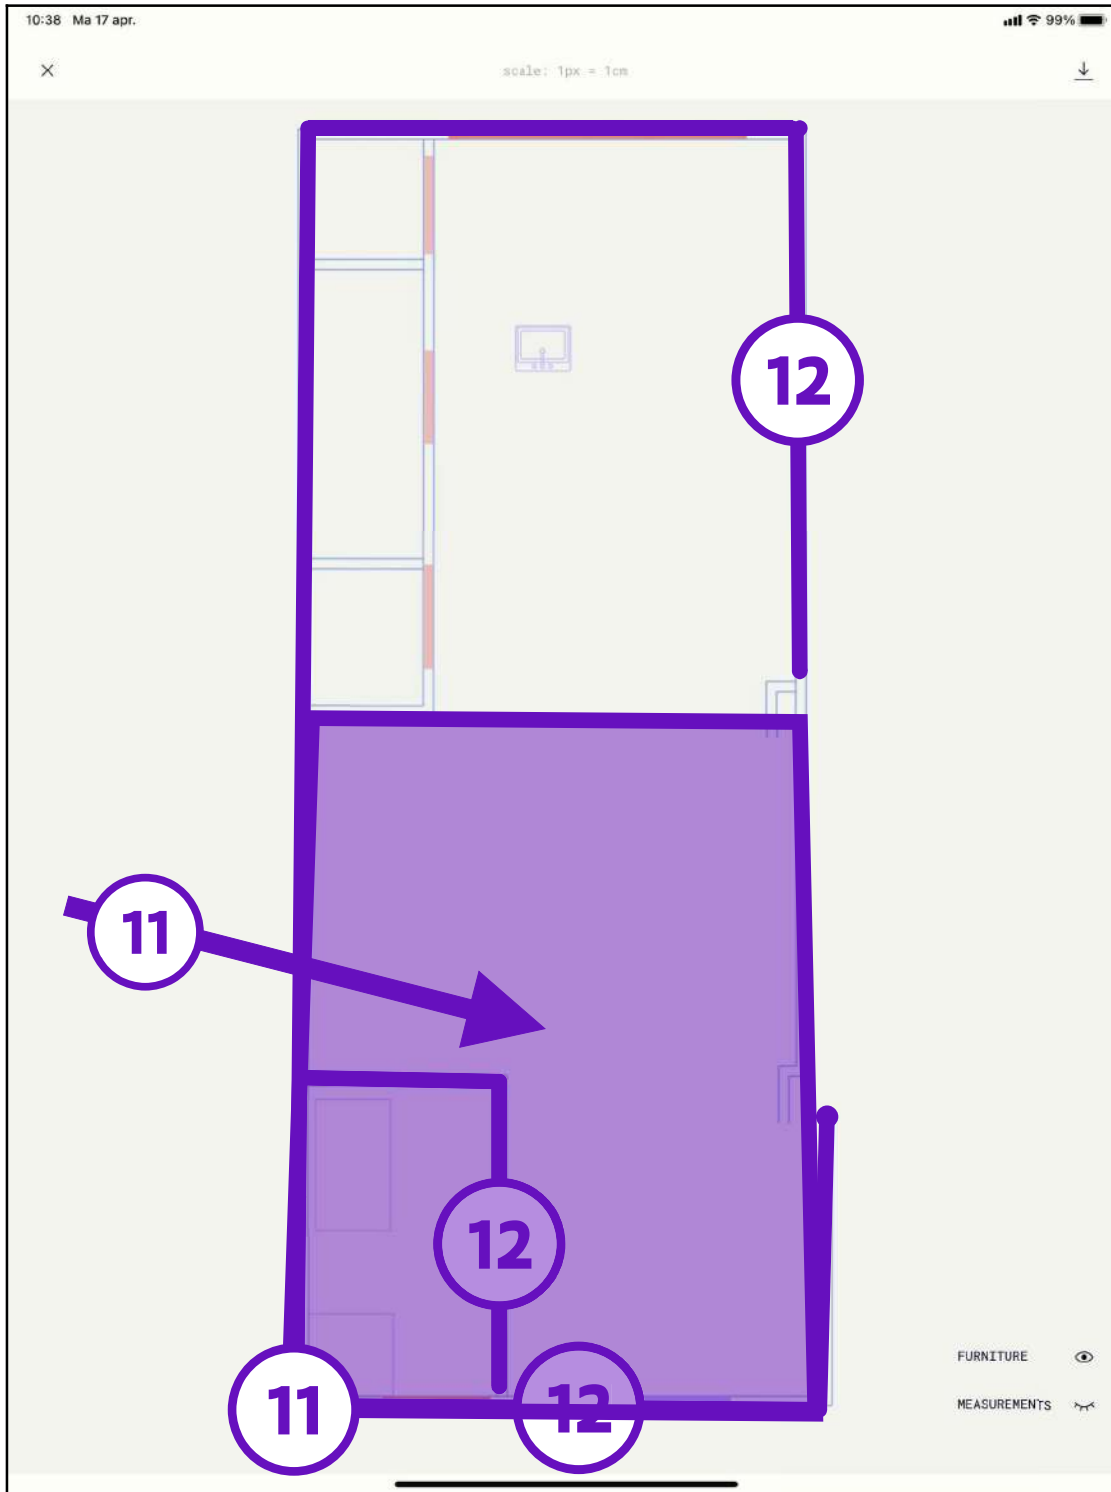
Plan 1.9: Gelijkvloers

11. Afwerkingsmateriaal boven vaste plafond/vloer	Advies	-
12. Afwerkingsmateriaal achter vaste wanden, onbekend	Advies	-

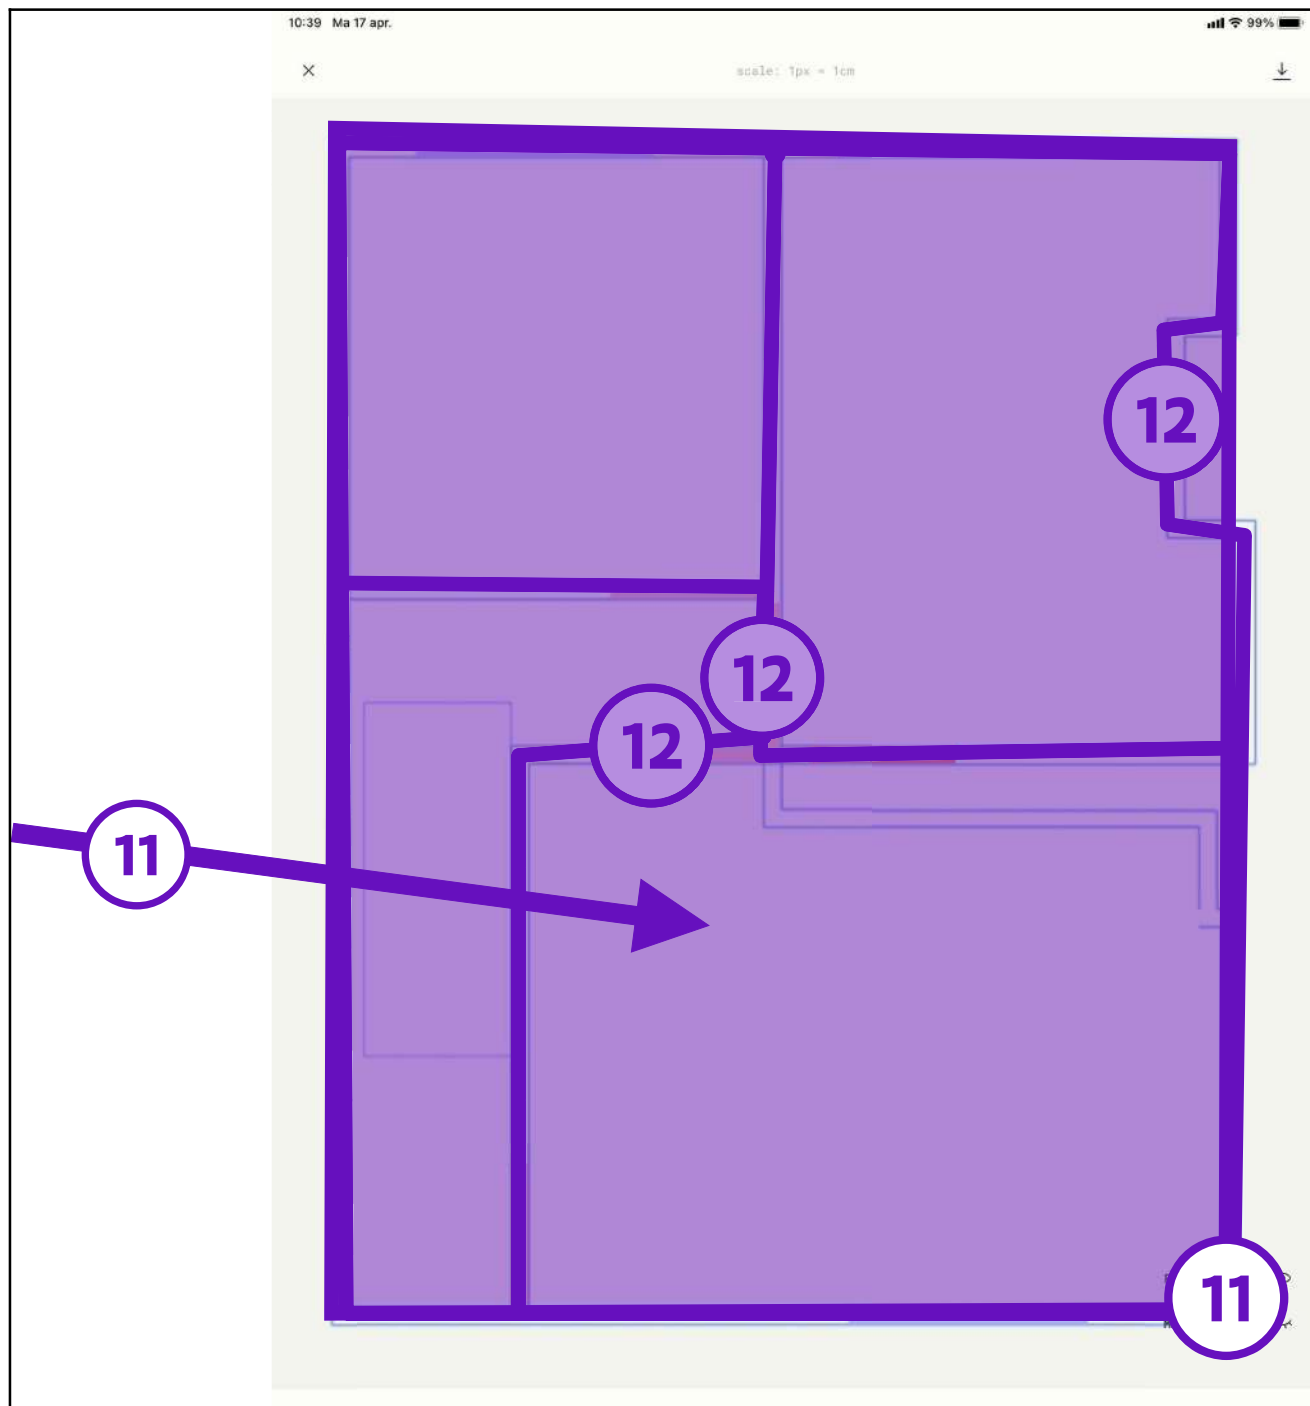
Plan 1.10: 1ste verdiep

Beschrijving	Type	Actie
T1. Afwerkingsmateriaal boven vaste plafond/vloer	Advies	-

12. Afwerkingsmateriaal achter vaste wanden, onbekend	Advies	-
---	--------	---

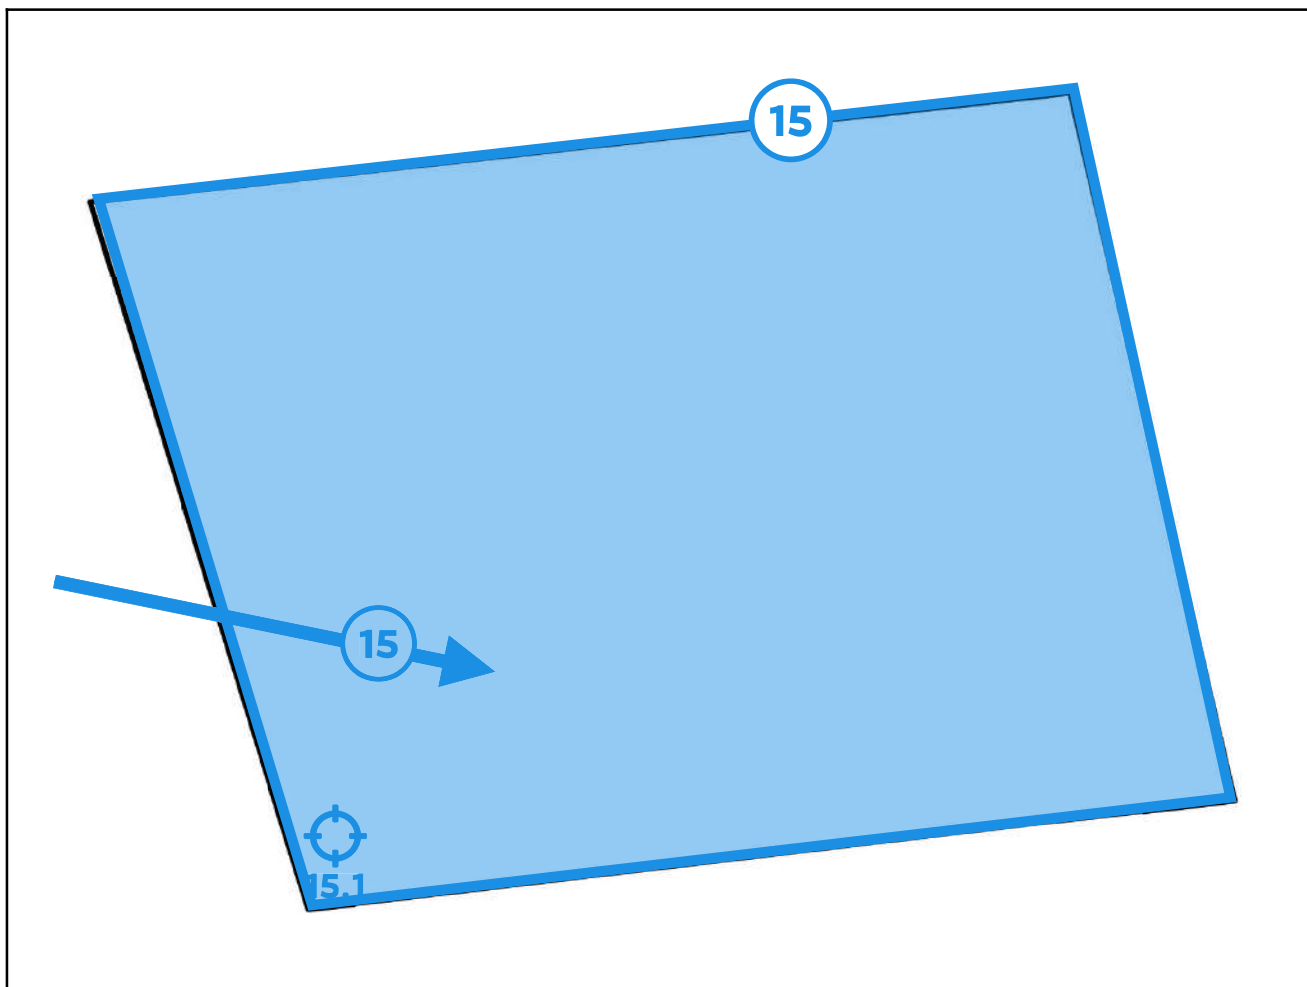
Plan 2.1: Tuinhuis plan

Beschrijving	Type	Actie
15. Roofing, shingle, tuinhuis	Geen asbest	-
15.1 Code: MM03	Puntmonster	-

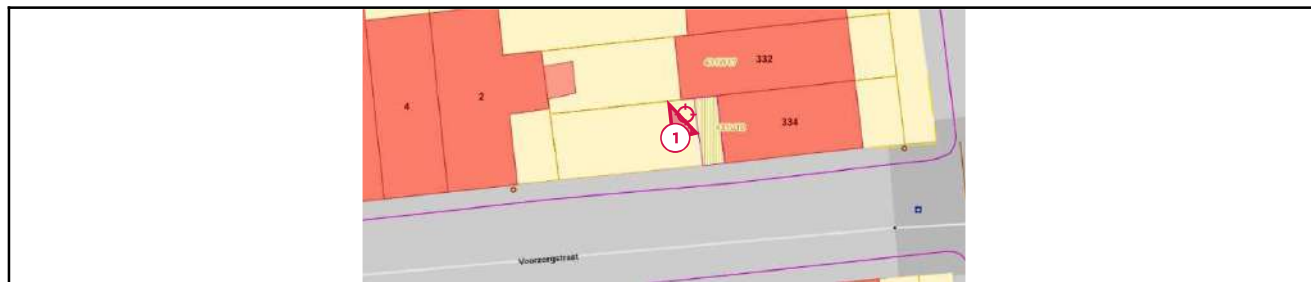
Plan 3.1: Vaststellingen buiten de constructies

Beschrijving	Type	Actie
1. Brokstukken uit asbest losliggend in de tuin	Asbestmateriaal	Dringend verwijderen
1.1 Code: MM05	Puntmonster	-

- Verwijder het asbestafval.

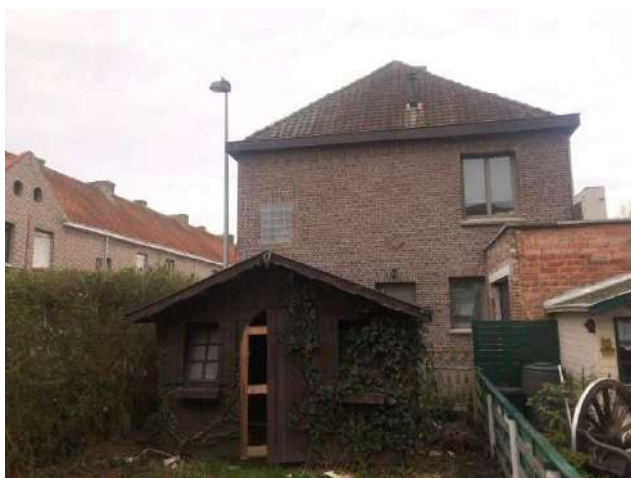
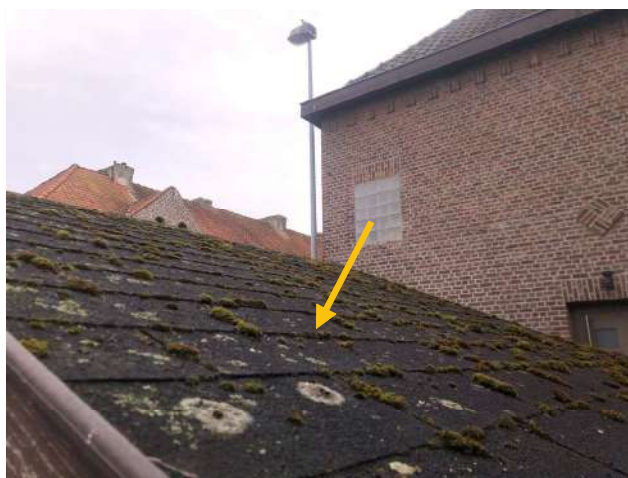
Fiche 15: Roofing, shingle, tuinhuis

Geen asbest
