Asbestinventarisatetest

Schransstraat 20, 2840 Rumst

Attestnummer : 20241007-000527.000

Uitgegeven op : 07.10.2024

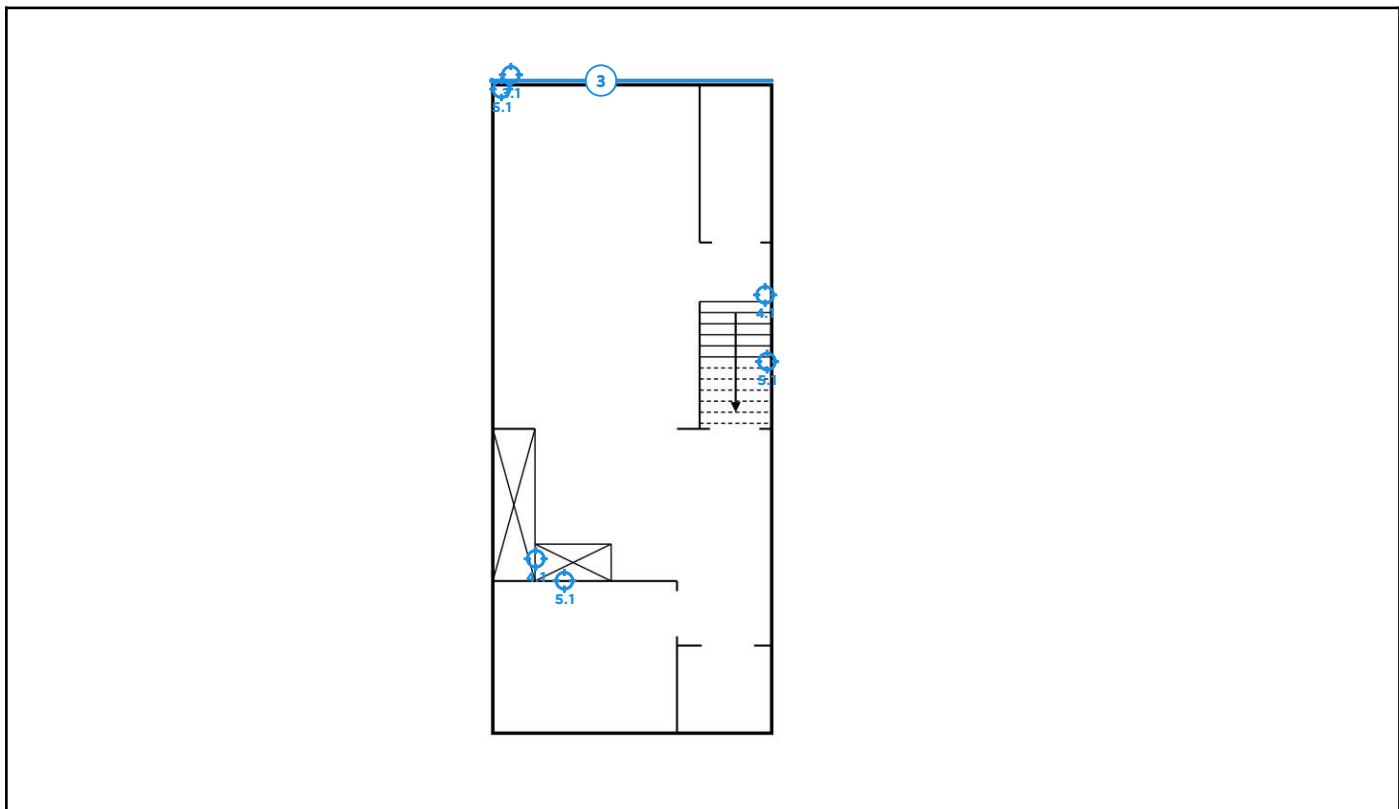
Plan 1.1: Gelijkvloers

Beschrijving	Type	Actie
3. Gevelbekleding	Geen asbest	-
3.1 Code: 3 - Crepi	Puntmonster	-
4. Pleisterwerk plafond	Geen asbest	-
4.1 Code: 2 - Pleisterwerk plafond	Mengmonster	-
5. Pleisterwerk muren	Geen asbest	-
5.1 Code: 1 - Pleisterwerk muren	Mengmonster	-

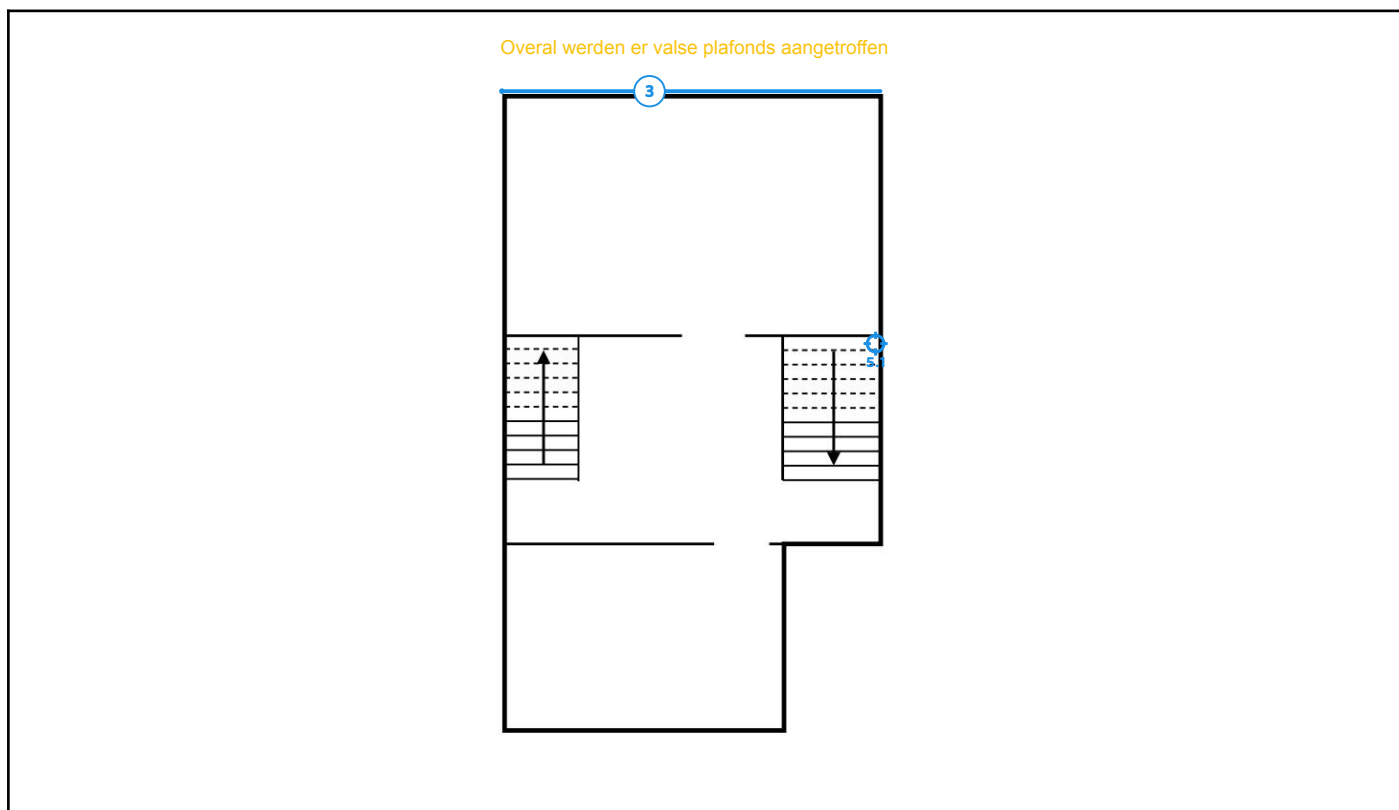
Plan 1.2: 1ste verdieping

Beschrijving	Type	Actie
3. Gevelbekleding	Geen asbest	-
4. Pleisterwerk plafond	Geen asbest	-
5. Pleisterwerk muren	Geen asbest	-
5.1 Code: 1 - Pleisterwerk muren	Mengmonster	-
