# Asbestinventarisatetest

Frans Halsvest 87, 2800 Mechelen

Attestnummer : 20241110-000123.000

**Niet-asbestveilig**

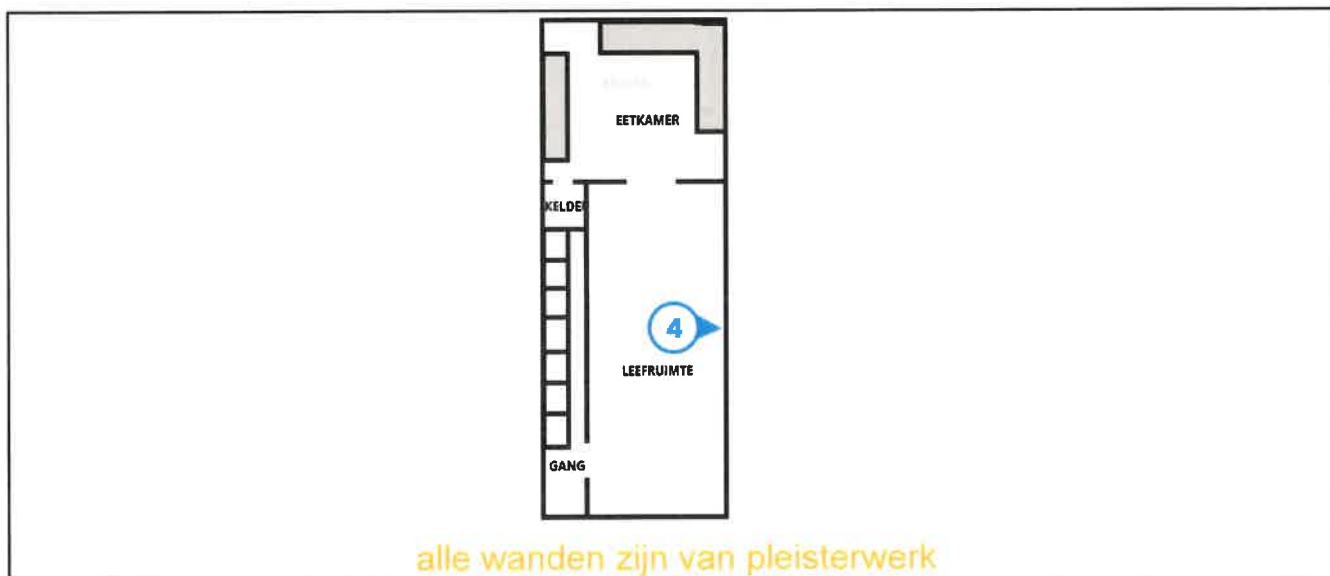
## Plan 1.2: Frans Halsvest 87 - Gelijksvloer

Beschrijving	Type	Actie
4. Pleisterwerk - Wand - Alle verdiepingen	Geen asbest	-

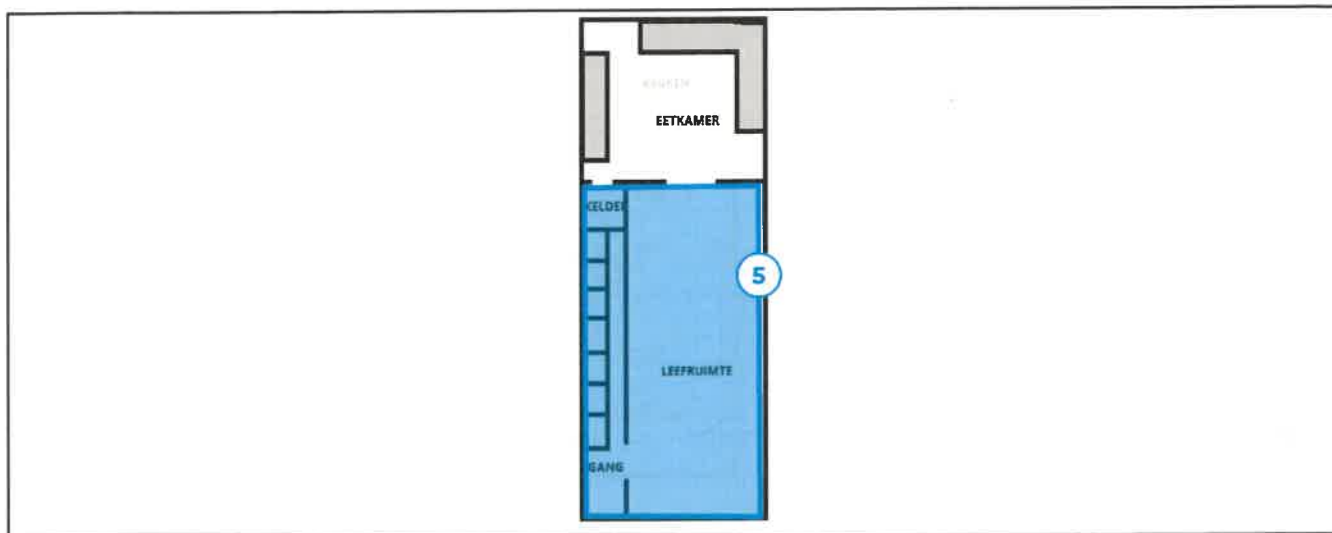
## Plan 1.3: Frans Halsvest 87 - Gelijkvloer

Beschrijving	Type	Actie
5. Pleisterwerk - Plafond - Beide verdiepingen	Geen asbest	-

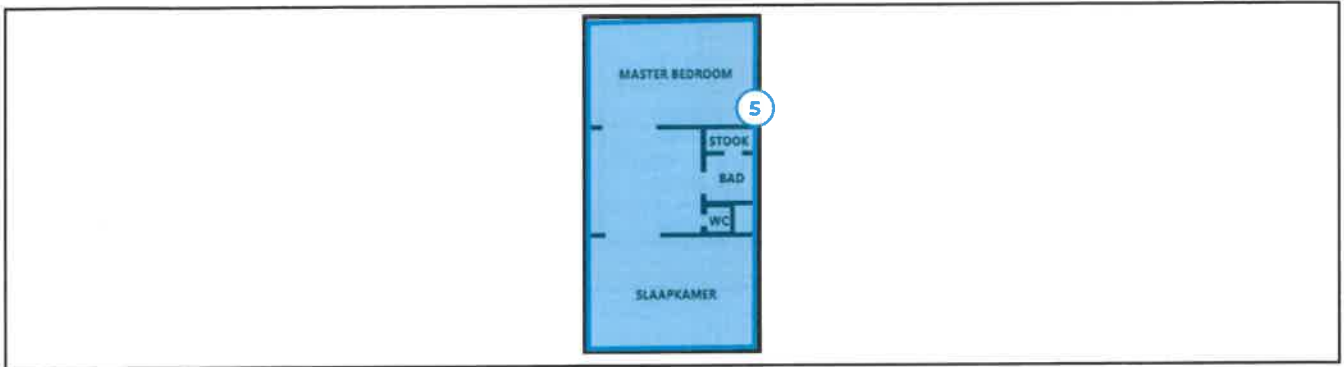
## Plan 1.5: Frans Halsvest 87 - Verdieping 1

Beschrijving	Type	Actie
5. Pleisterwerk - Plafond - Beide verdiepingen	Geen asbest	-

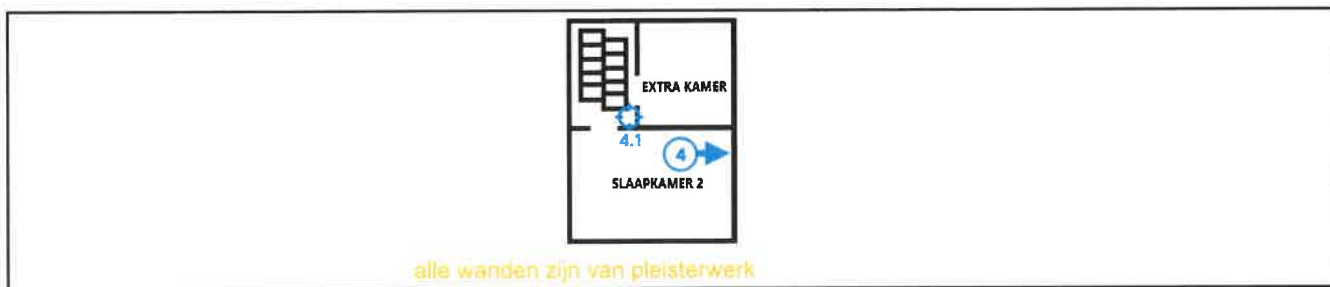
## Plan 1.6: Frans Halsvest 87 - Verdieping 2 - Wand

Beschrijving	Type	Actie
4. Pleisterwerk - Wand - Alle verdiepingen	Geen asbest	-
4.1 Code: MM01	Mengmonster	-
