# Asbestinventarisatetest

Onze-Lieve-Vrouwestraat 78/2, 2800 Mechelen

Attestnummer : 20260629-000174.000

## Zone 1: App 0201

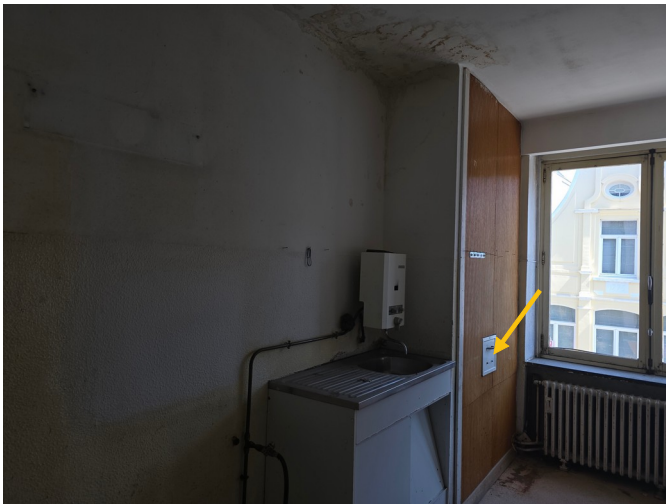
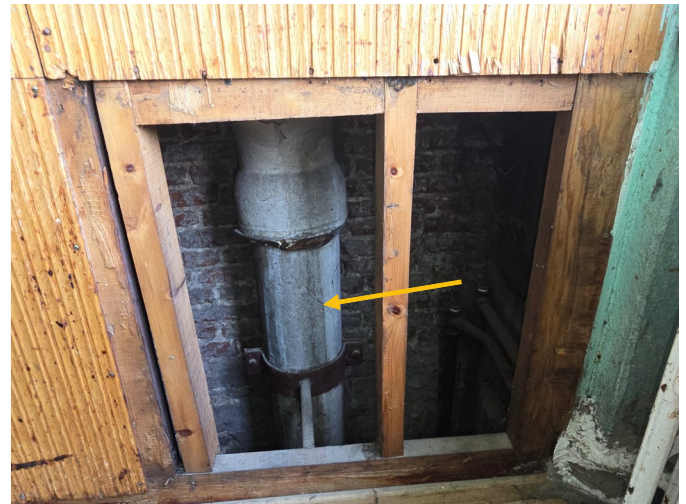
| <p><b>Opmerking</b></p> | <p>Hoeveelheid is ruwe inschatting. Niet letterlijk over te nemen.</p> <p>"Elektrische toepassingen kunnen vervaardigd zijn uit bakeliet.</p> <p>In het onderzochte inspectiegebied werden enkele van deze toepassingen aangetroffen. Bakeliet is een materiaal dat mogelijk asbest bevat. Alleen een laboratoriumonderzoek van de samenstelling kan met zekerheid bepalen of er wel of geen asbest aanwezig is.</p> <p>Voorbeelden van elektrische toepassingen waarin bakeliet kan voorkomen zijn:</p> <p>stopcontacten, lichtschakelaars, lamphouders, kleine elektrische kastjes, analoge meter, enzovoort.</p> <p>Bij het aantreffen van dergelijke materialen is het belangrijk om de samenstelling te laten analyseren door een erkend laboratorium.</p> <p>Let op: bakeliet komt in verschillende kleuren voor, maar de meest voorkomende zijn zwart en wit."</p> |

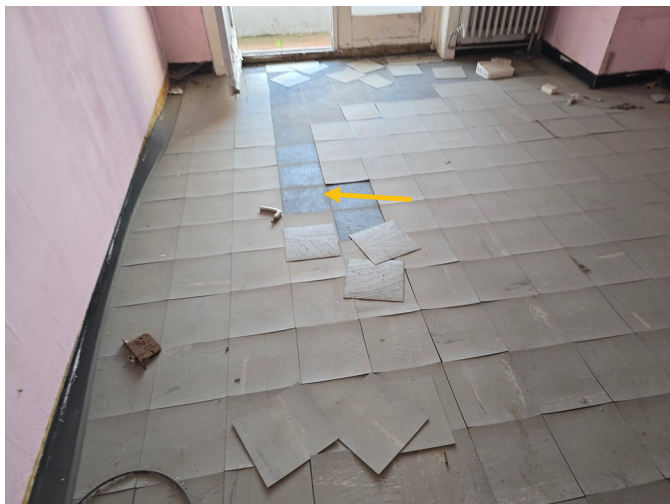
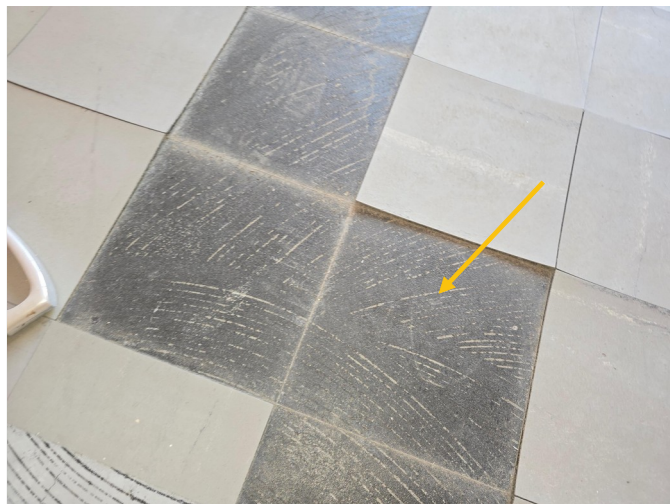
| Identificatiemethode | <p>De asbestdeskundige beoordeelt het materiaal als asbestverdacht en dus asbesthoudend, en dit zonder monsternamen.</p> <p>Motivatie: De materialen behoren niet toe aan de eigenaar voor wie de asbestdeskundige de asbestinventaris uitvoert.</p> |

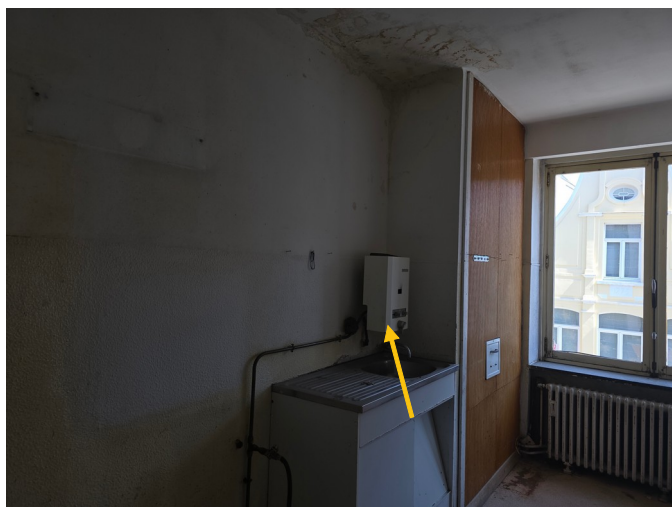
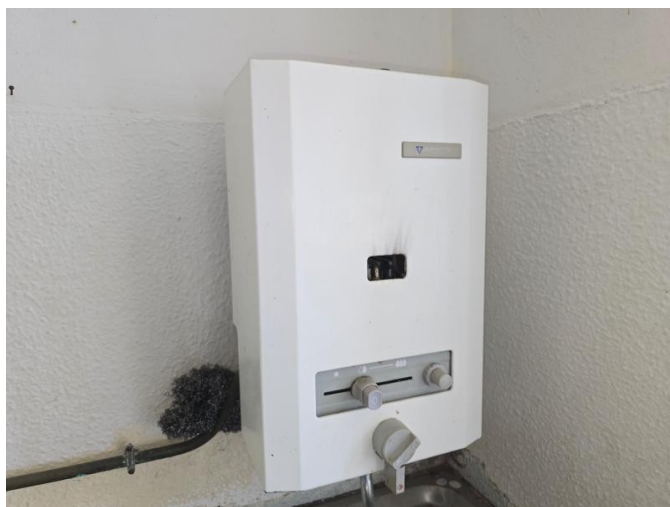
### Fiche 13: Geyser - keuken

| Beschrijving | Notitie | Terug te vinden op plannen |
|---|---|---|
| Fiche 13: Geyser - keuken | <p>"Verborgene materialen en aanvullend onderzoek noodzakelijk</p> <p>Tijdens een visuele inspectie zijn niet alle materialen altijd zichtbaar. Sommige onderdelen zitten achter vaste of moeilijk bereikbare afschermingen, of zijn ingebouwd in installaties of branddeuren. Daarom is het belangrijk om tijdens ontmantelings- of sloopwerken extra aandacht te besteden aan deze verborgen plekken.</p> <p>Het is mogelijk dat er zich achter deze afschermingen nog asbestverdachte of asbesthoudende materialen bevinden die tijdens de eerste inspectie niet opgemerkt konden worden. Deze materialen vormen een potentieel risico voor de gezondheid. Daarom moeten ze alsnog worden geïnventariseerd en, indien nodig, bemonsterd voordat verdere werkzaamheden worden uitgevoerd."</p> | Plan 1.2: Plattegrond v2 |
