# Asbestinventarisatetest

Brusselsesteenweg 268, 3090 Overijse

Attestnummer : 20260321-000059.000

Uitgegeven op : 21.03.2026

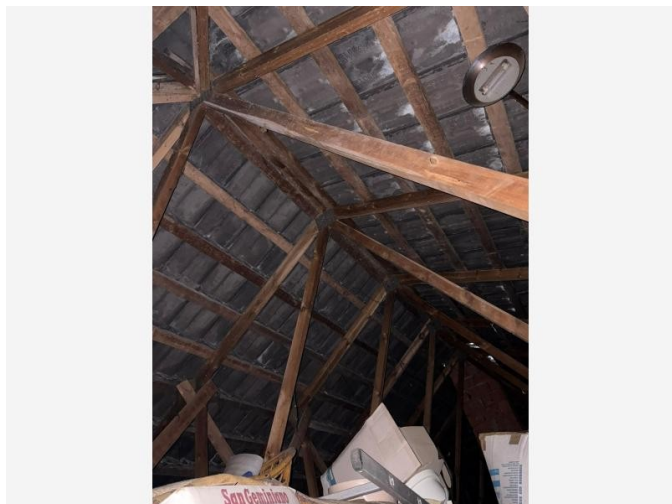
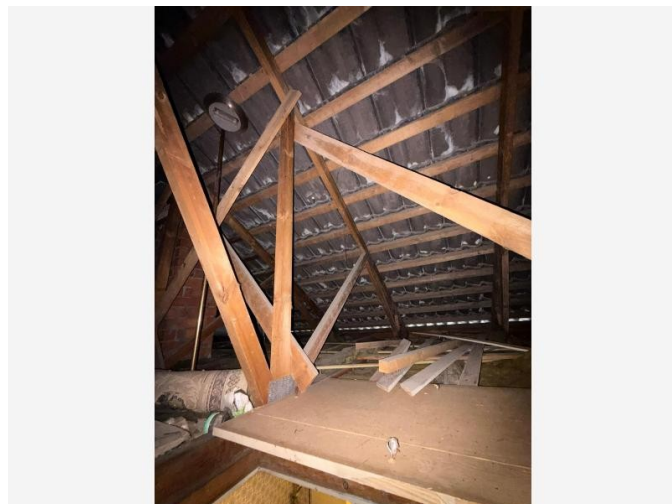
### Fiche 8: Onderdak (niet aanwezig)

Beschrijving	Notitie	Terug te vinden op plannen
Fiche 8: Onderdak (niet aanwezig)	Er is geen te onderzoeken onderdak aanwezig op de inspectielocatie.	-
Fiche 9: Leidingisolatie (niet aanwezig)	Er is geen asbestverdachte leidingisolatie aanwezig.	-
Fiche 10: Liftinfrastructuur (niet aanwezig)	Er is geen liftinfrastructuur aanwezig op de inspectielocatie.	-
Fiche 11: Mastiek (niet aanwezig)	Er is geen asbestverdachte mastiek aanwezig.	-
Fiche 12: Pleisterwerk (niet aanwezig)	Er is geen pleisterwerk waarneembaar op de inspectielocatie.	-
