Asbestinventarisatetest

Grumstraat 14, 3400 Landen

Attestnummer : 20260108-000188.000

Uitgegeven op : 08.01.2026

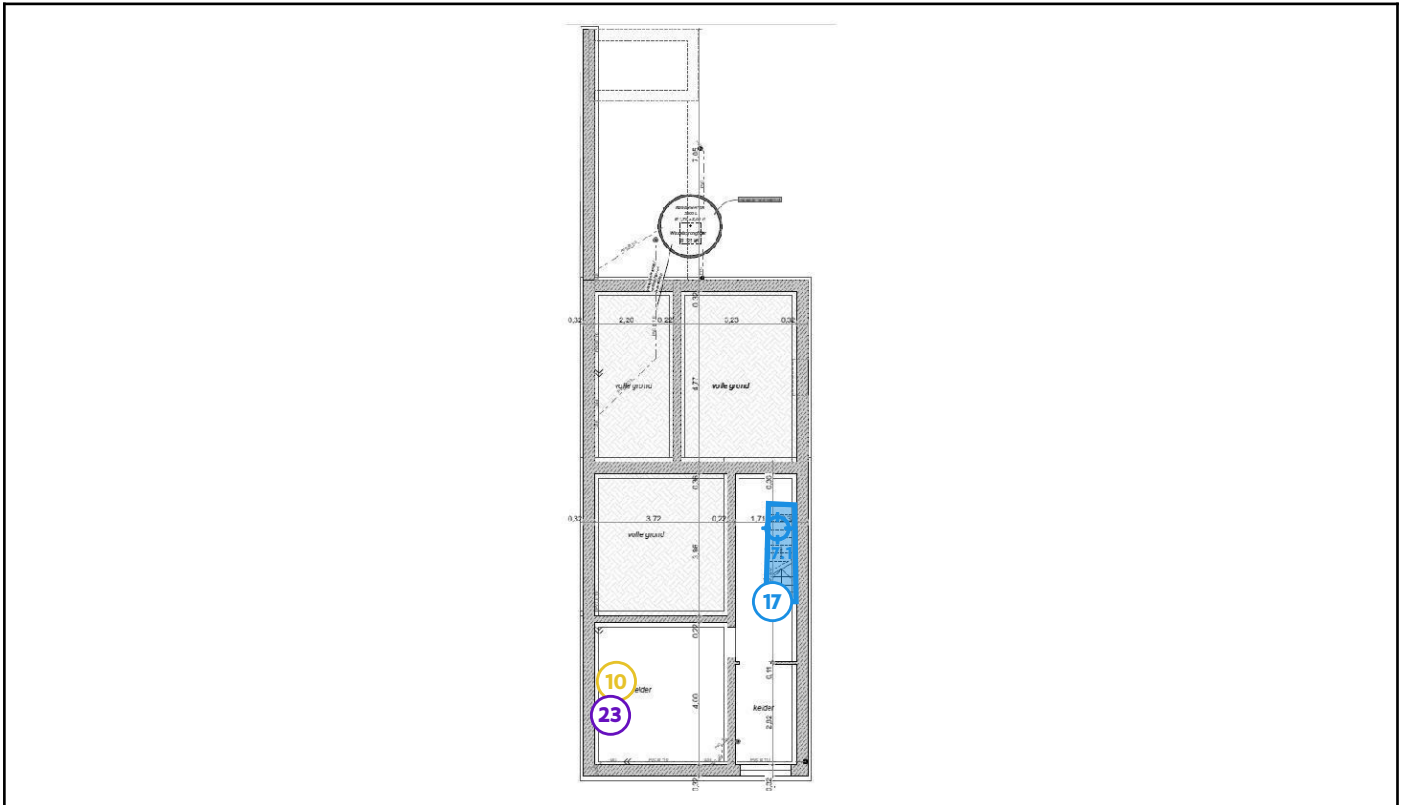
Plan 1.2: Kelder: Plafond & overige toepassingen

Beschrijving	Type	Actie
10. Kelder: Elektronisch schakelmateriaal - Behuizing - Bakeliet	Asbestmateriaal	Zorgvuldig beheren
17. GLV tem V2: Plafond - Afwerkingslaag - Pleisterwerk	Geen asbest	-
17.1 Code: MM006	Mengmonster	-
23. Kelder: CV-ketel	Overige ruimte of materiaal	-

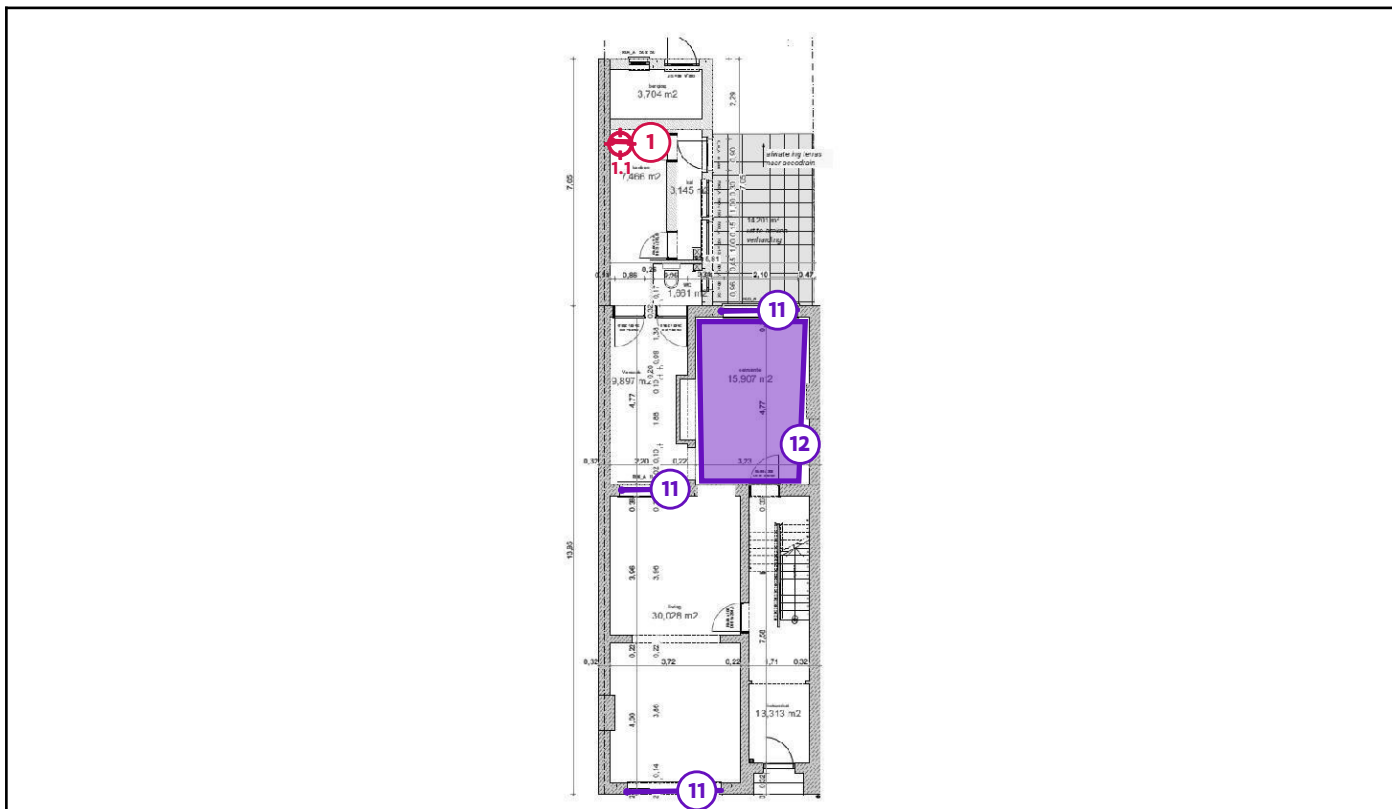
Plan 1.3: Gelijkvloers (GLV): Vloerbedekking & vensterbanken

Beschrijving	Type	Actie
1. GLV: Keuken - Vloerbedekking onder huidige vloer - Vinyl+karton	Asbestmateriaal	Dringend verwijderen
1.1 Code: MM010	Puntmonster	-
11. GLV tem V1: Vensterbanken - Hout	Advies	-
12. GLV: Eetruimte - Vloerbedekking - Soepele vinyl	Advies	-

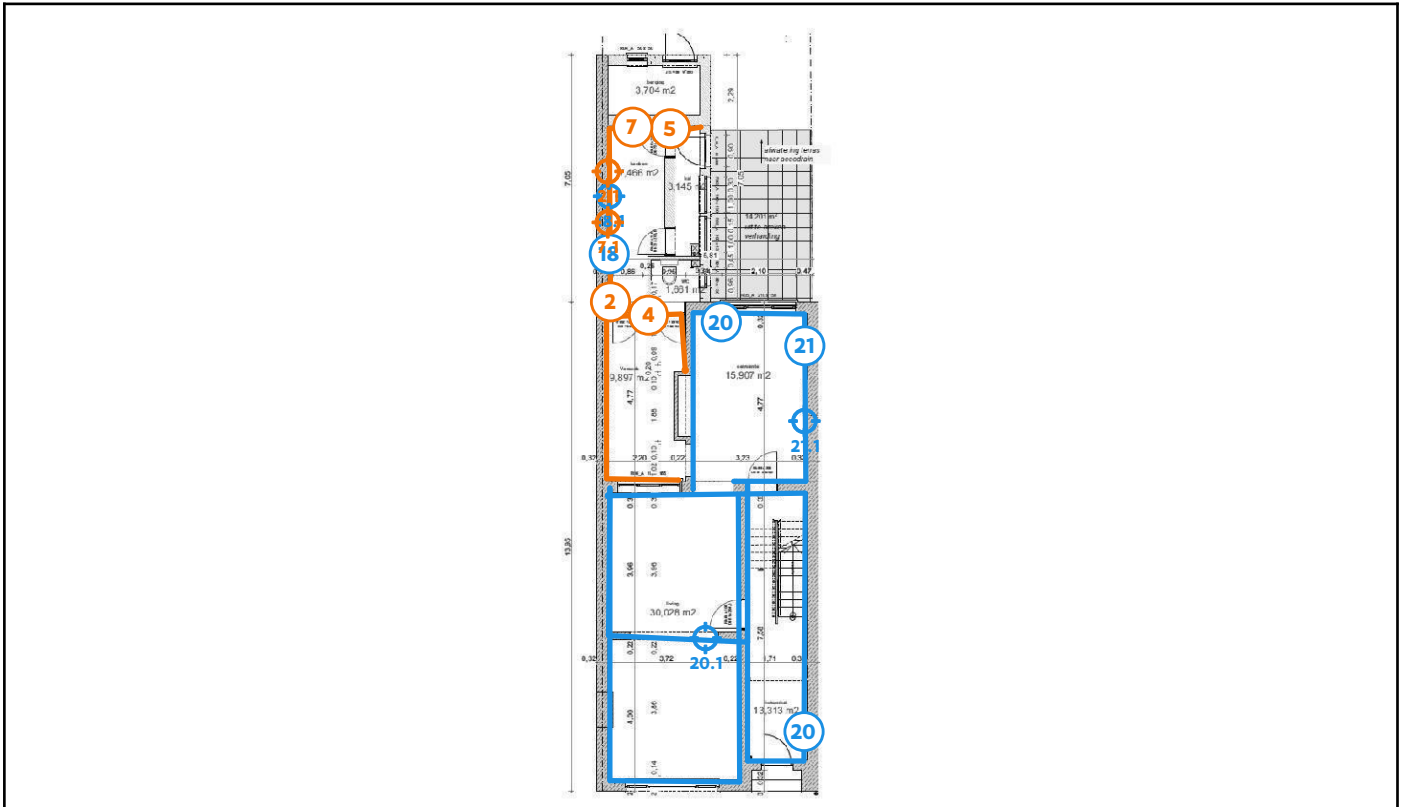
Plan 1.6: Gelijkvloers: Binnenmuren

Beschrijving	Type	Actie
2. GLV: Keuken - Binnenmuren - Afwerkingslaag - AC harde beplating	Asbestmateriaal	Verwijderen
2.1 Code: MM014	Puntmonster	-
4. GLV: Veranda - Binnenmuren - AC platen	Asbestmateriaal	Verwijderen
5. GLV: Hal - Binnenmuur - Afwerkingslaag - AC plaat	Asbestmateriaal	Verwijderen
7. GLV: Keuken - Binnenmuren - Afwerkingslaag - AC harde beplating	Asbestmateriaal	Verwijderen
7.1 Code: MM013	Puntmonster	-
18. GLV & V1: Binnenmuren - Tegerverlijming	Geen asbest	-
18.1 Code: MM007	Puntmonster	-

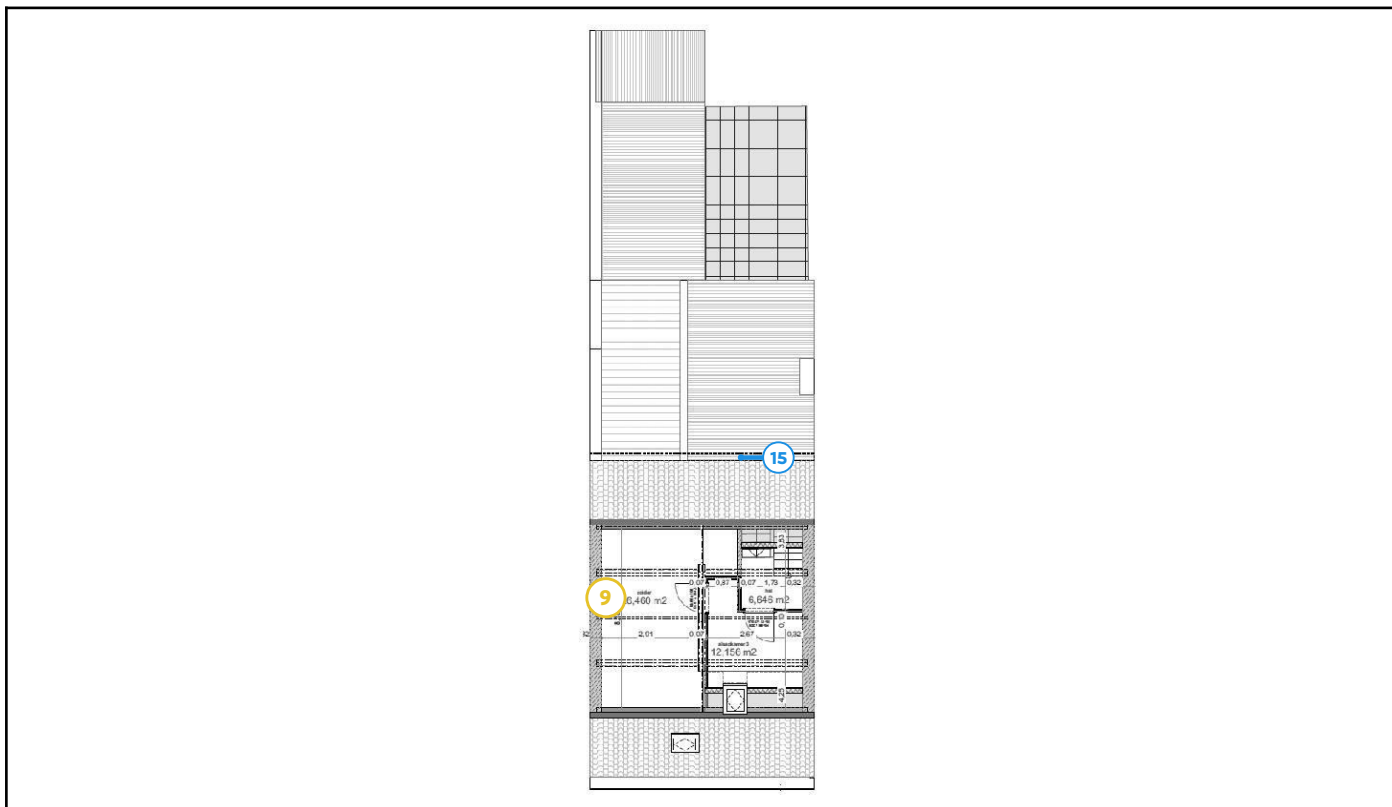
Plan 1.11: V2: Buitenschrijnwerk & overige toepassingen

Beschrijving	Type	Actie
9. Zolder: Schouw - Roetluik - Asbestcement	Asbestmateriaal	Zorgvuldig beheren
15. Gevels : Buitenschrijnwerk - Dichting tss profiel (hout)/glas	Geen asbest	-

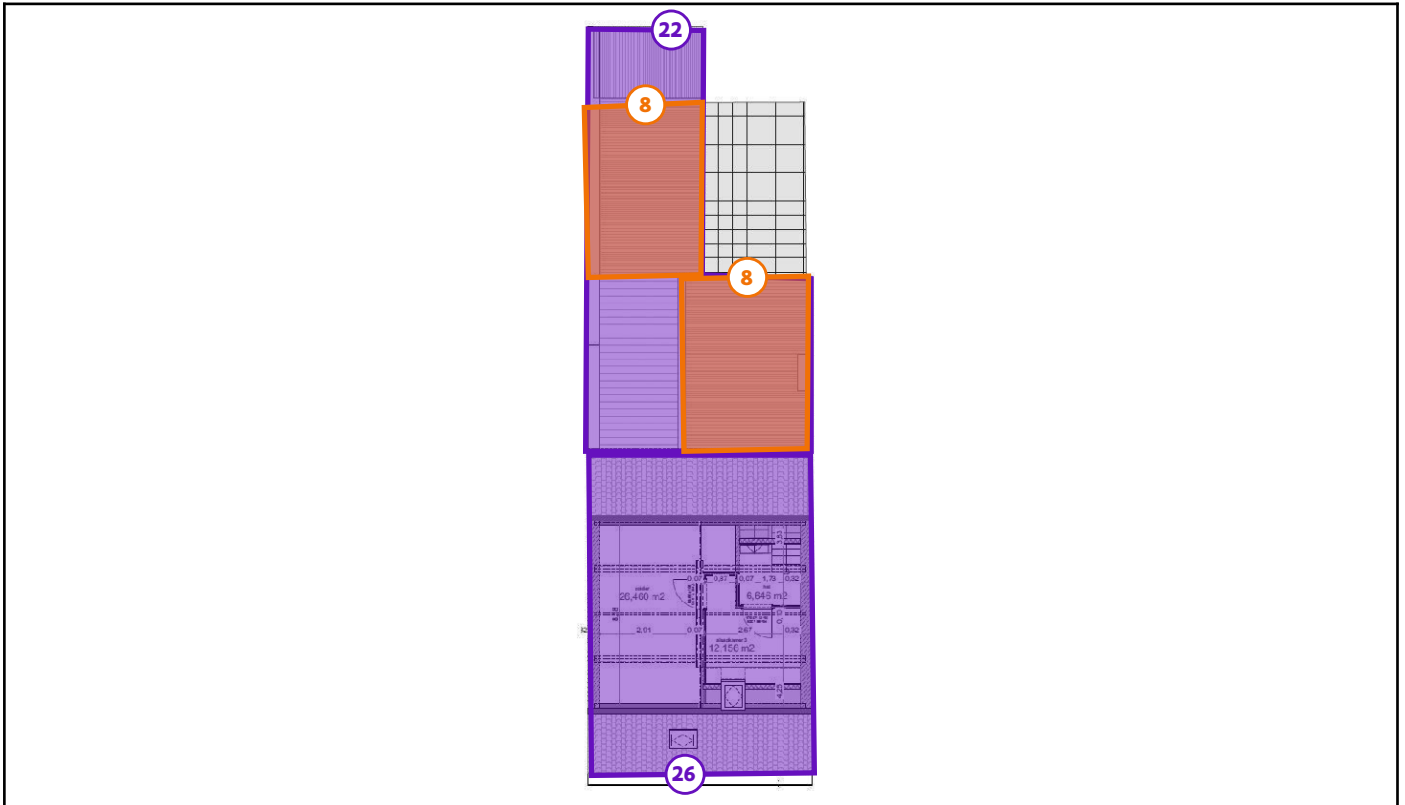
Plan 1.13: Dak: Dakbedekking - Onderdak

Beschrijving	Type	Actie
8. Dak: Hellend dak - Dakbedekking onder huidige dakbedekking	Asbestmateriaal	Maatregelen nemen
22. Dak: Hellend dak - Dakbedekking	Overige ruimte of materiaal	-
26. Zadeldak: Dakbedekking - Keramische dakpannen	Overige ruimte of materiaal	-

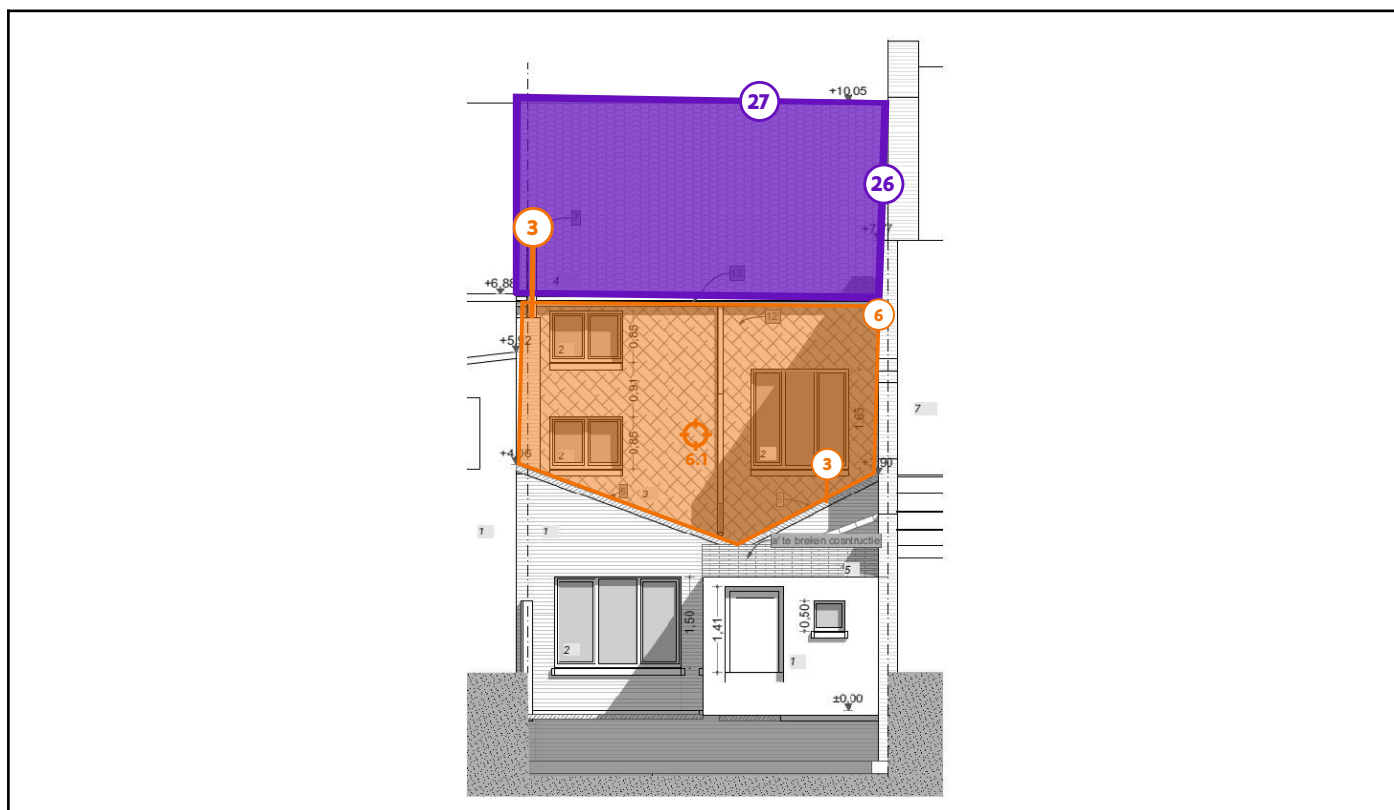
Plan 1.14: Achtergevel

Beschrijving	Type	Actie
3. AG: schouw - Schouwpijp - Asbestcement	Asbestmateriaal	Verwijderen
6. AG: Gevelbekleding - Asbesthoudende leien	Asbestmateriaal	Verwijderen
6.1 Code: MM012	Puntmonster	-
26. Zadeldak: Dakbedekking - Keramische dakpannen	Overige ruimte of materiaal	-
27. Onderdak	Overige ruimte of materiaal	-

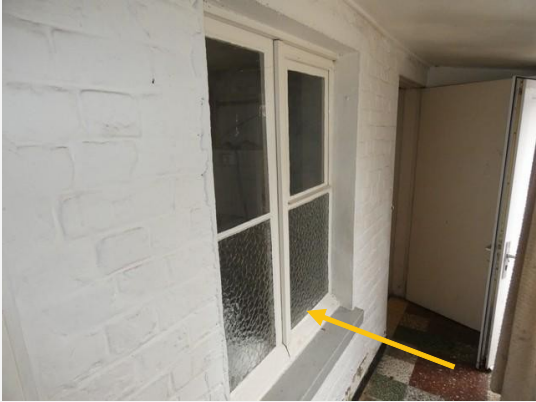
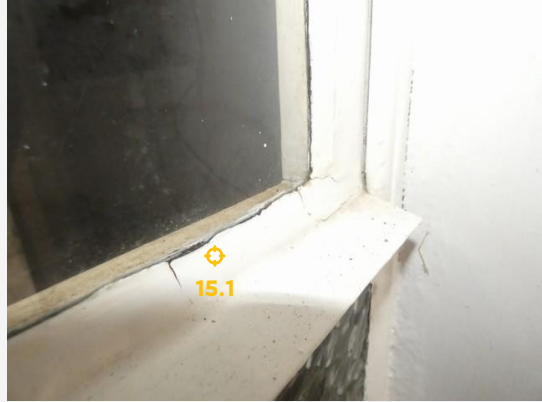
Fiche 15: Gevels : Buitenschrijnwerk - Dichting tss profiel (hout)/glas

Geen asbest

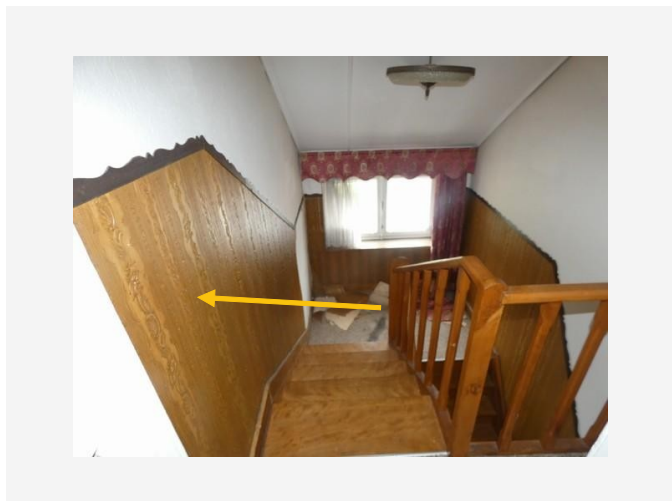
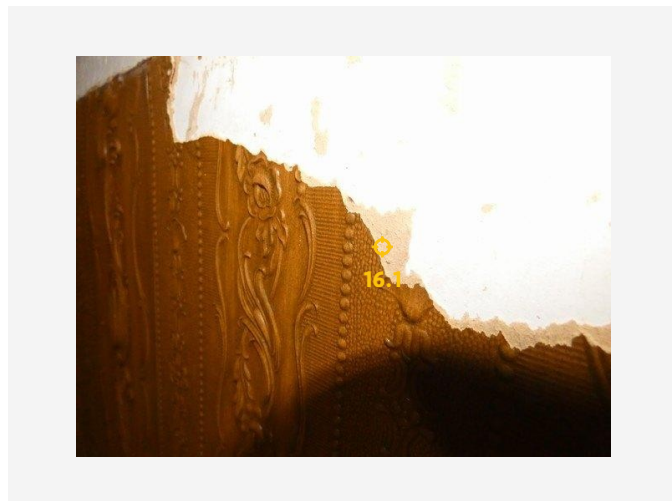
Fiche 16: Trappenhal: Binnenmuren - Afwerkingslaag - Profiel behangpapier

Geen asbest

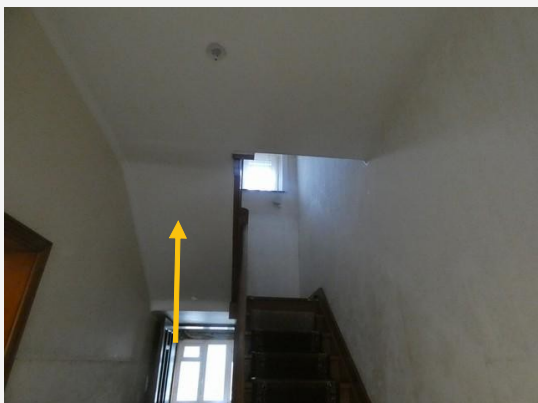
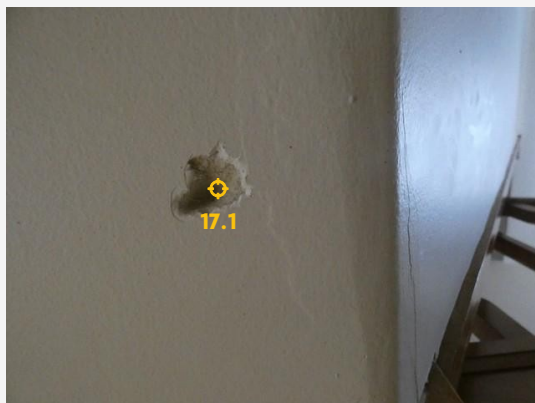
Fiche 17: GLV tem V2: Plafond - Afwerkingslaag - Pleisterwerk

Geen asbest

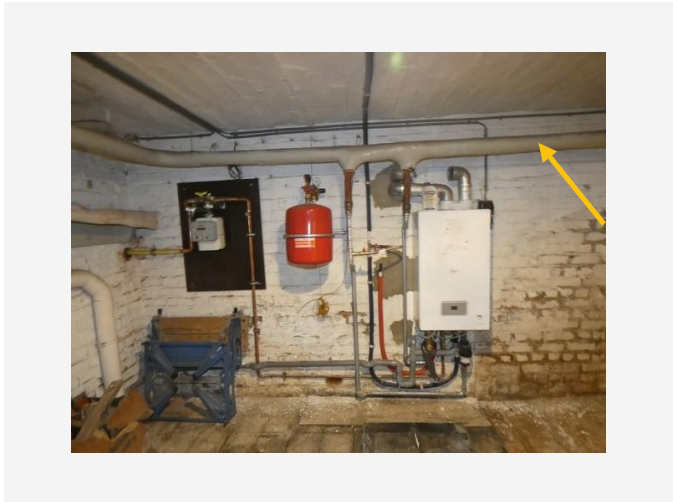
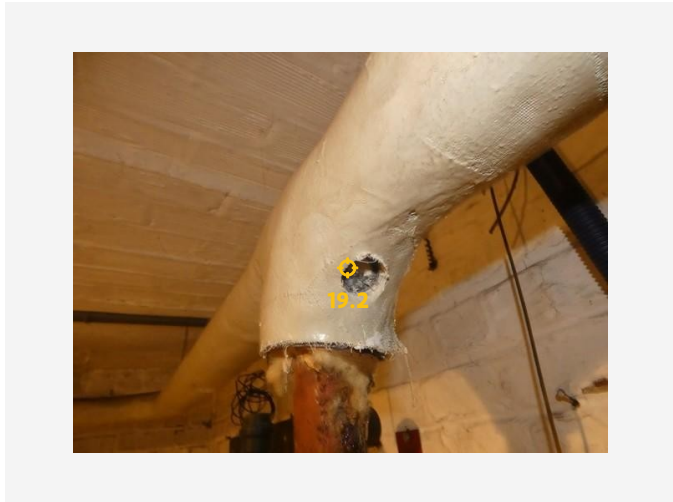
Fiche 19: Kelder: Leidingen - Kalkhoudende leidingisolatie

Geen asbest

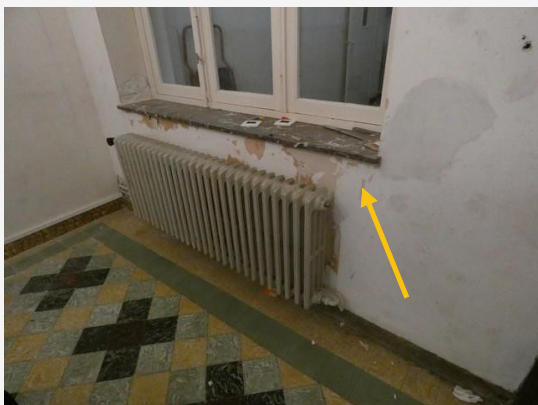
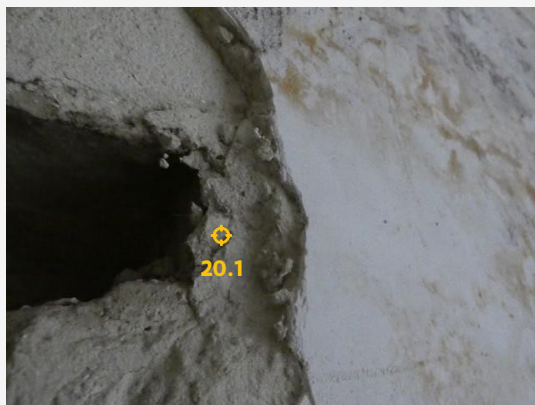
Fiche 20: Kelder tem V2: Binnenmuren - Afwerkingslaag - Pleisterwerk

Geen asbest

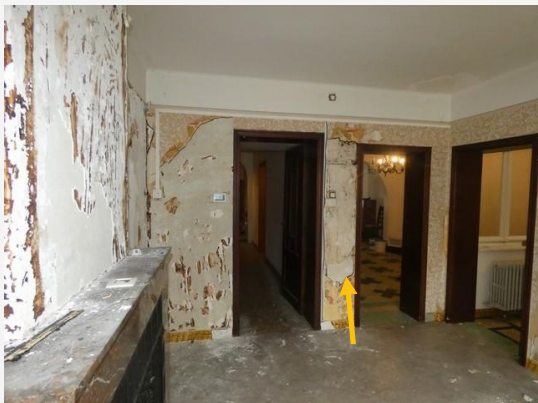
Fiche 21: GLV: Woonkamer- Binnenmuren - Afwerkingslaag - Bitumineus behangpapier

Geen asbest

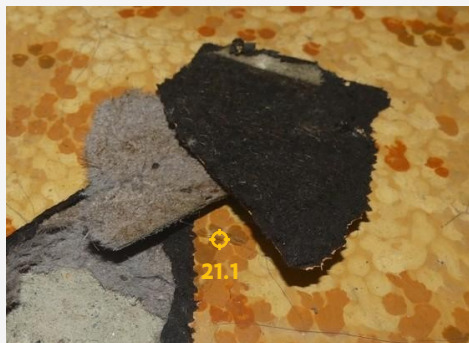
Detailfoto

Geen asbest

Beschrijving	GLV: Woonkamer- Binnenmuren - Afwerkingslaag - Bitumineus behangpapier
Omgeving	Binnen
Primaire drager	Binnenwand
Bindmiddel van materiaal	Bitumen (roofing, teer, asfalt)
Gebondenheid op basis van bindmiddel	Hecht
Hoeveelheid (gewicht - aantal)	<ul style="list-style-type: none">• 18,00 kg - 1 stuk
Totaal gewicht	18,00 kg
Identificatiemethode	Een monstername door de asbestdeskundige met laboanalyse door een asbestlabo.
Destructieve handeling voor identificatie	Nee

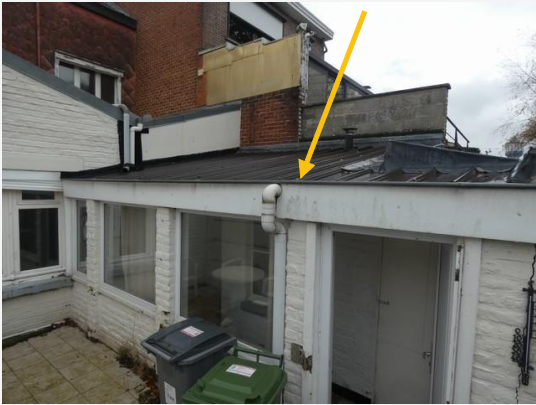
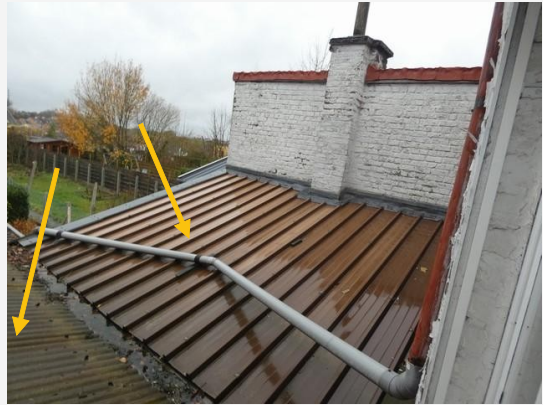
Beschrijving	Notitie	Terug te vinden op plannen
Fiche 22: Dak: Hellend dak - Dakbedekking	De hellende daken zijn bedekt met PVC golfplaten en metalen platen. OPGELET: onder de metalen platen is er nog een dak aanwezig bestaande uit asbestcement golfplaten	Plan 1.13: Dak: Dakbedekking - Onderdak
Fiche 23: Kelder: CV-ketel	Verwarmingsinstallatie (Merk: Bulex - Type: themacondens Bouwjaar: 2012) vervaardigd na het KB van 3 februari 1998 "Koninklijk besluit tot beperking van het op de markt brengen, de vervaardiging en het gebruik van bepaalde gevaarlijke stoffen en preparaten (asbest)". Op basis hiervan werd deze dan ook als niet-asbestverdacht weerhouden.	Plan 1.2: Kelder: Plafond & overige toepassingen
Fiche 24: VG & AG: Buitenschrijnwerk - Dichting tss profiel (PVC)/gevelsteen	Mbt het PVC-buitenschrijnwerk thv voor- en achtergevel: de dichting tussen de gevelsteen en het PVC-profiel is homogeen en betreft een zachte dichting bestaande uit silicone. Obv visuele inspectie en expertise werd deze als niet-asbestverdacht bevonden.	-

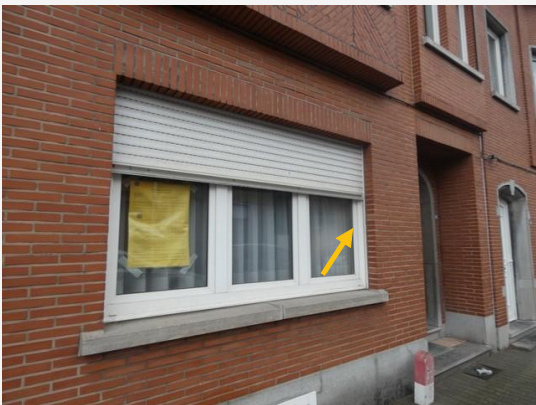
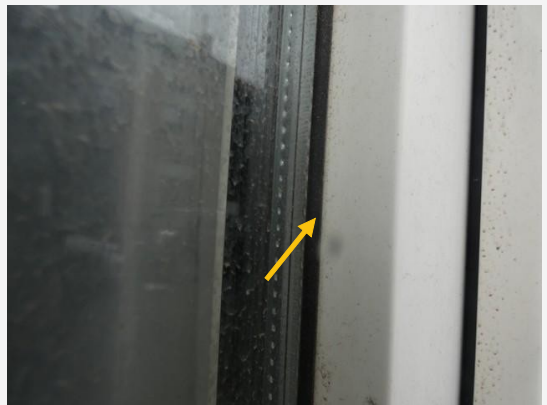
Fiche 25: VG & AG: Buitenschrijnwerk - Dichting tss profiel (PVC)/glas	Mbt het PVC buitenschrijnwerk thv voor- en achtergevel: de dichting tussen dedubbele beglazing en hetPVC-profiel is homogeen en betreft een soepele dichting bestaande uit rubber. Obv visuele inspectie en expertise werd deze als niet-asbestverdacht bevonden.	Plan 1.4: GLV: Buitenschrijnwerk & overige toepassingen Plan 1.8: V1: Buitenschrijnwerk
Fiche 26: Zadeldak: Dakbedekking - Keramische dakpannen	-	Plan 1.13: Dak: Dakbedekking - Onderdak Plan 1.14: Achtergevel Plan 1.15: Voorgevel
