Asbestinventarisatetest

Steenstraat 2A, 8851 Ardoorie

Attestnummer : 20240319-000507.000

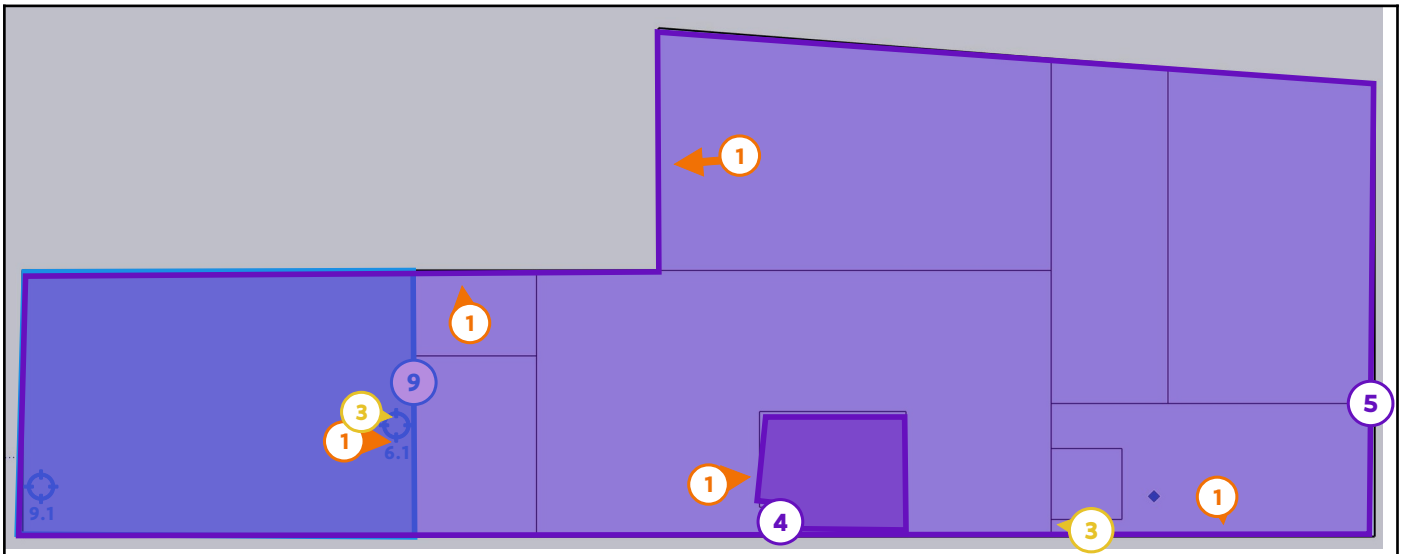
Plan 1.1: Gelijkvloers

Beschrijving	Type	Actie
1. Dichting radiatoren	Asbestmateriaal	Verwijderen
3. Elektrischekast, schakelaars, lamphouders	Asbestmateriaal	Zorgvuldig beheren
4. Lift	Beperking	-
5. Pleisterwerk plafond	Advies	-
6. Pleisterwerk muren	Geen asbest	-
6.1 Code: 1	Mengmonster	-
9. Vloer garage	Geen asbest	-
9.1 Code: 6	Puntmonster	-

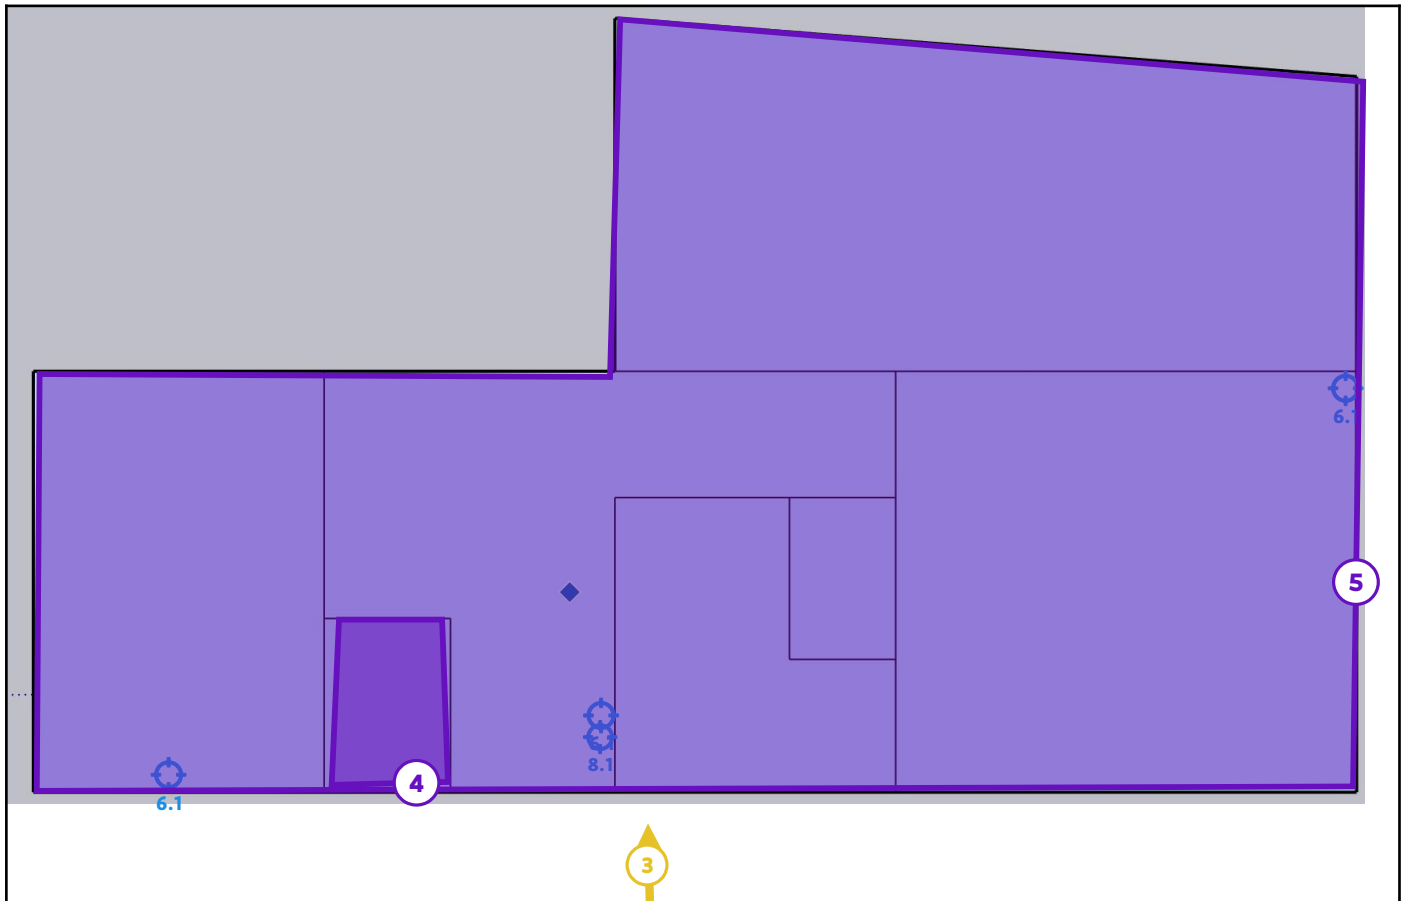
Plan 1.2: 1e verdiep

Beschrijving	Type	Actie
3. Elektrischekast, schakelaars, lamphouders	Asbestmateriaal	Zorgvuldig beheren
4. Lift	Beperking	-
5. Pleisterwerk plafond	Advies	-
6. Pleisterwerk muren	Geen asbest	-
6.1 Code: 1	Mengmonster	-
8. Oude muurbekleding achtergebleven in kast vloerverwarming	Geen asbest	-
8.1 Code: 5	Puntmonster	-

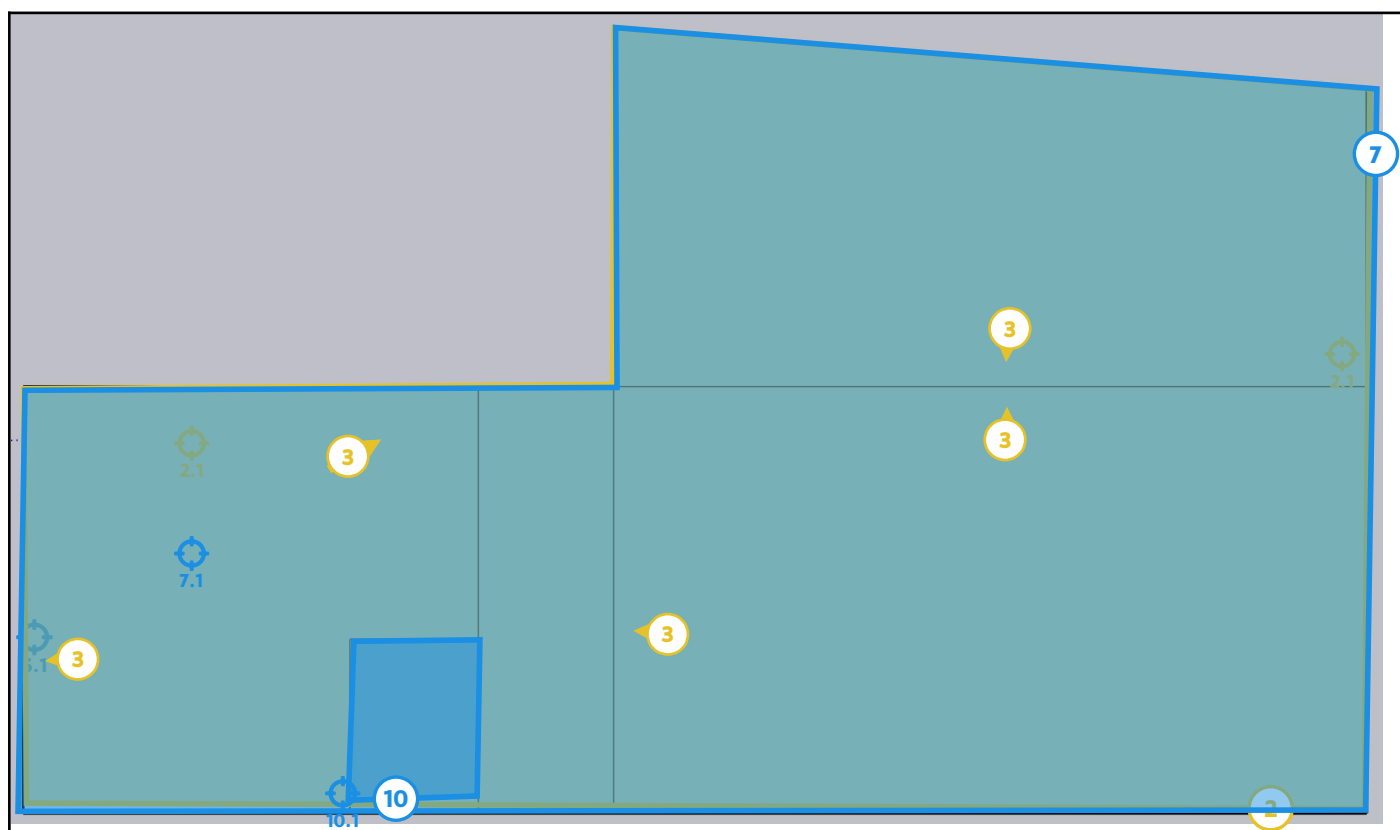
Plan 1.3: Zolder

Beschrijving	Type	Actie
2. Onderdak	Asbestmateriaal	Zorgvuldig beheren
2.1 Code: 2	Mengmonster	-
3. Elektricienskast, schakelaars, lamphouders	Asbestmateriaal	Zorgvuldig beheren
6. Pleisterwerk muren	Geen asbest	-
6.1 Code: 1	Mengmonster	-
7. Vloerbekleding zolder	Geen asbest	-
7.1 Code: 3	Puntmonster	-
10. Bekleding machinekamer lift zolder	Geen asbest	-
10.1 Code: 4	Puntmonster	-
