Asbestinventarisatetest

Hille 58, 8750 Wingene

Attestnummer : 20240604-000469.000

Uitgegeven op : 04.06.2024

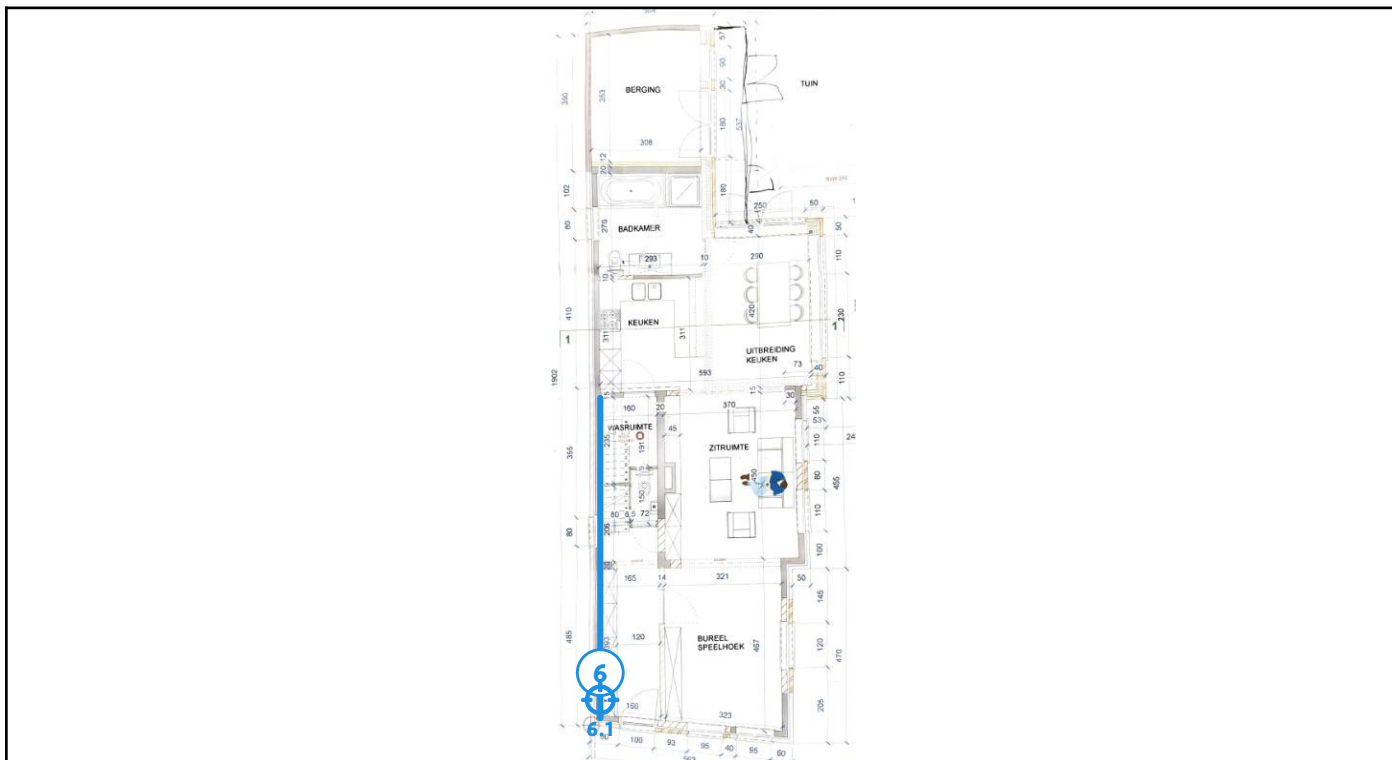
Plan 1.1: Gelijkvloers : pleisterwerk wanden

Beschrijving	Type	Actie
6. Pleisterwerk wanden	Geen asbest	-
6.1 Code: MM01	Mengmonster	-

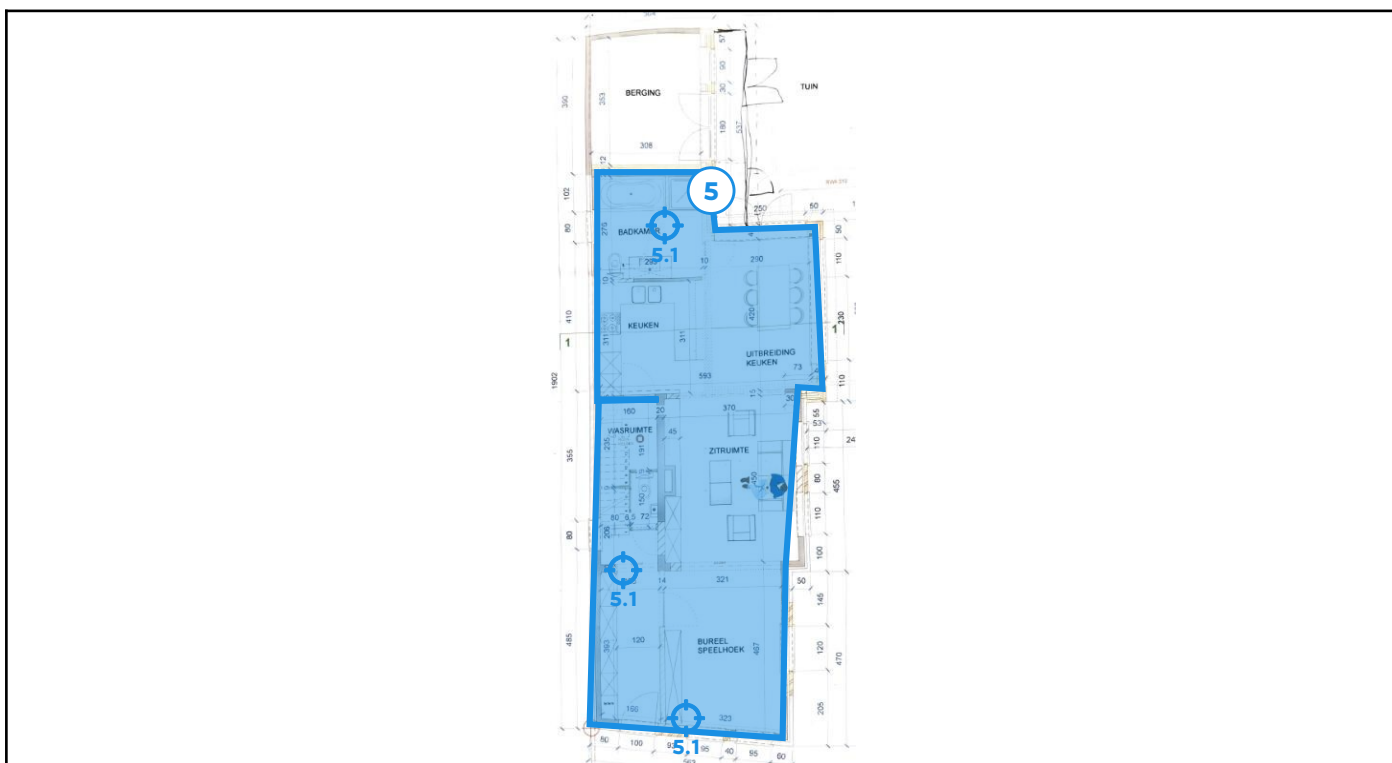
Plan 1.2: Gelijkvloers : pleisterwerk plafond

Beschrijving	Type	Actie
5. Pleisterwerk plafond	Geen asbest	-
5.1 Code: MM02	Mengmonster	-

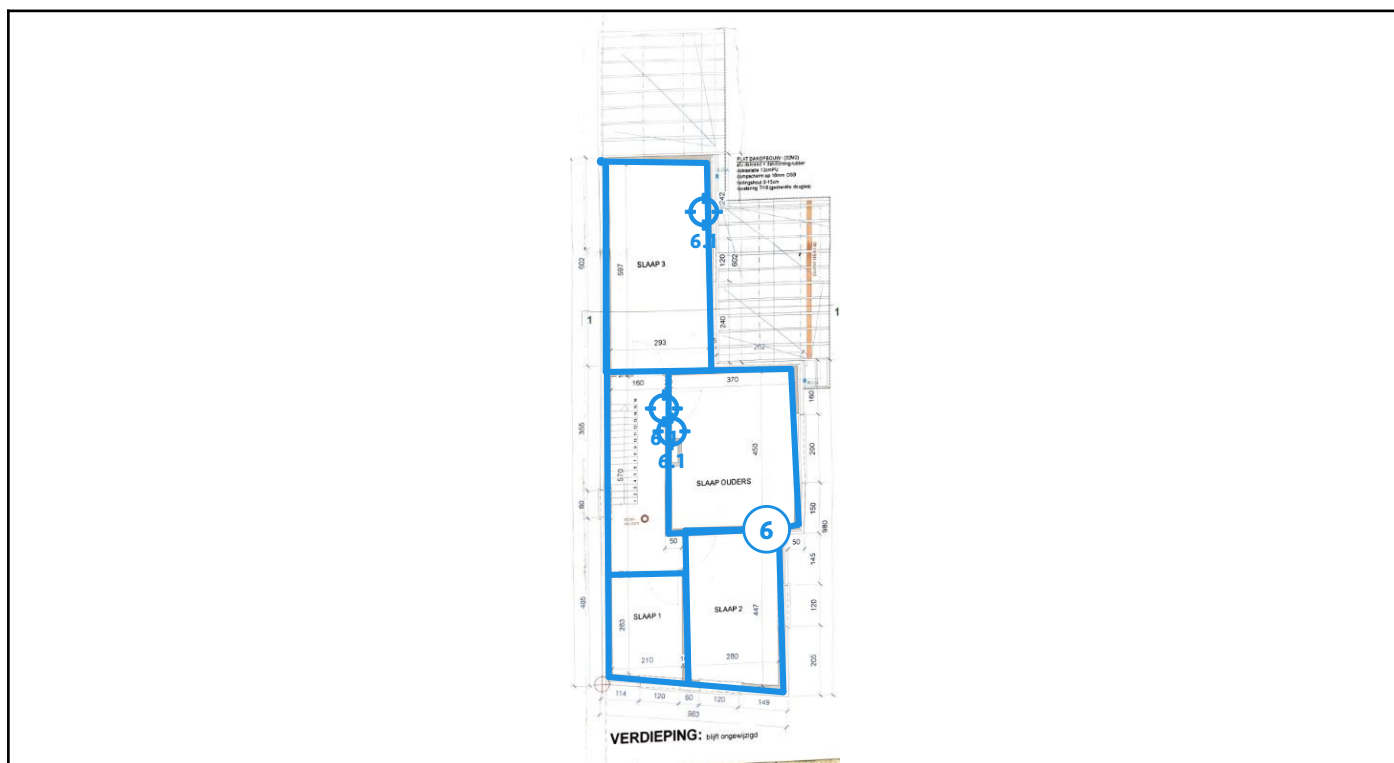
Plan 1.3: Verdiep +1 : pleisterwerk wanden

Beschrijving	Type	Actie
6. Pleisterwerk wanden	Geen asbest	-
6.1 Code: MM01	Mengmonster	-
