Asbestinventarisatetest

Olmenstraat 3, 8820 Torhout

Attestnummer : 20240319-000324.000

Niet-asbestveilig

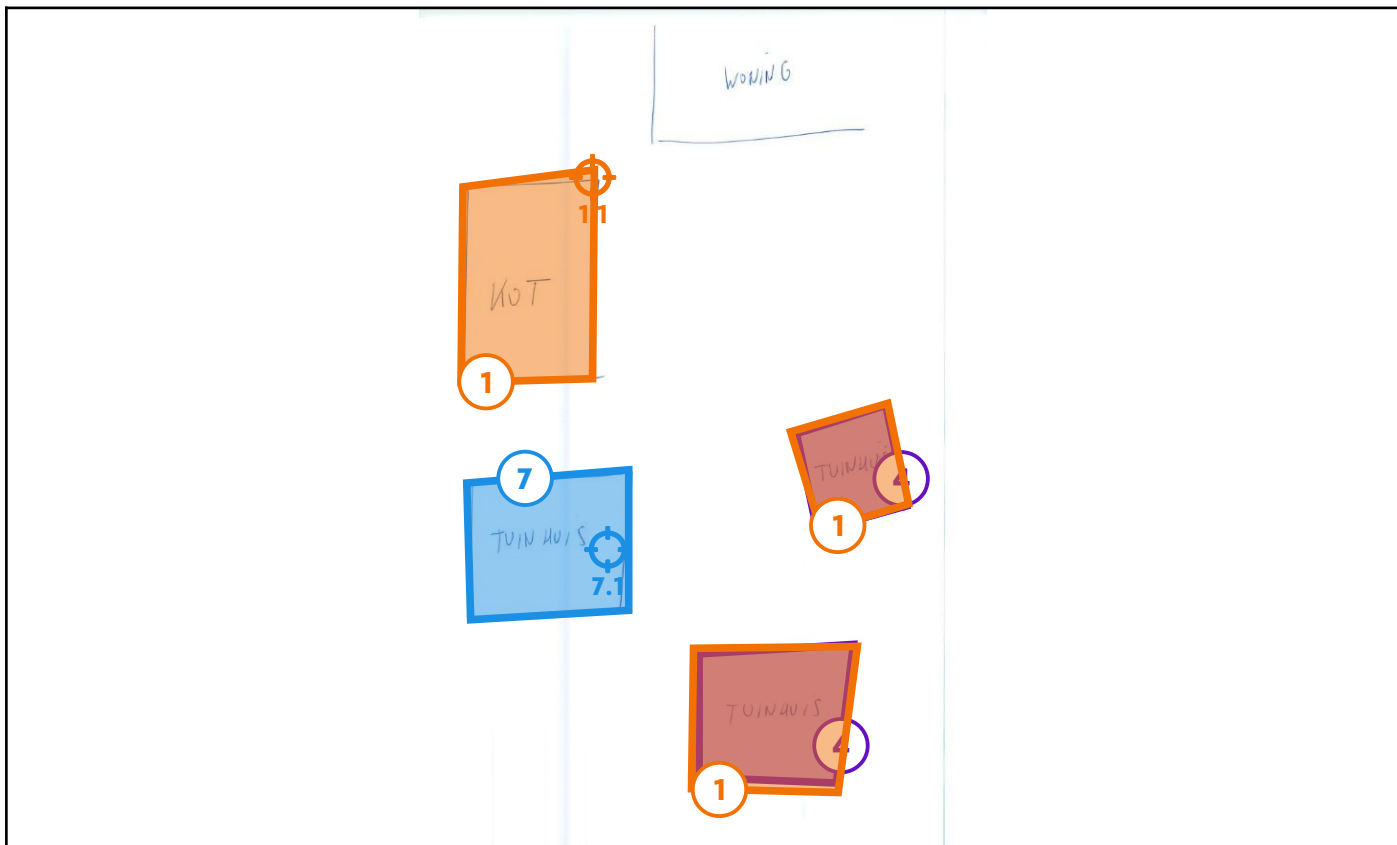
Plan 1.1: 2024_03_17_16_42_25

Beschrijving	Type	Actie
1. Golfdaken Tuinhuizen en kot	Asbestmateriaal	Verwijderen
1.1 Code: E-24-016710/04	Puntmonster	-
4. Onderdak tuinhuizen	Advies	-
7. Vloerzeil tuinhuis	Geen asbest	-
7.1 Code: E-24-016710/06	Puntmonster	-

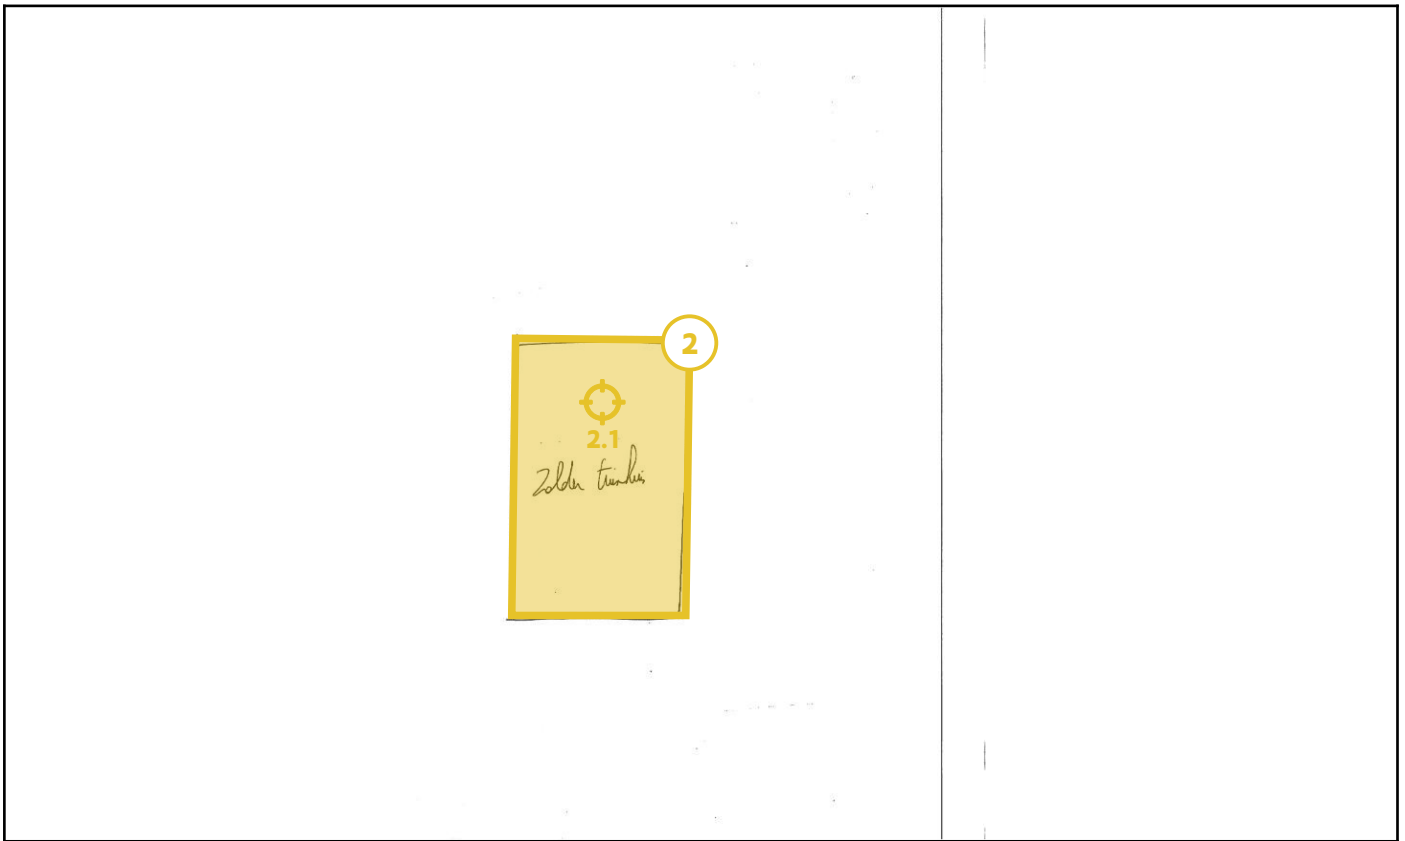
Plan 2.1: 2024_03_17_16_40_17

Beschrijving	Type	Actie
2. Onderdak hoofdgebouw + tuinhuis	Asbestmateriaal	Zorgvuldig beheren
2.1 Code: E-24-016710/03	Puntmonster	-

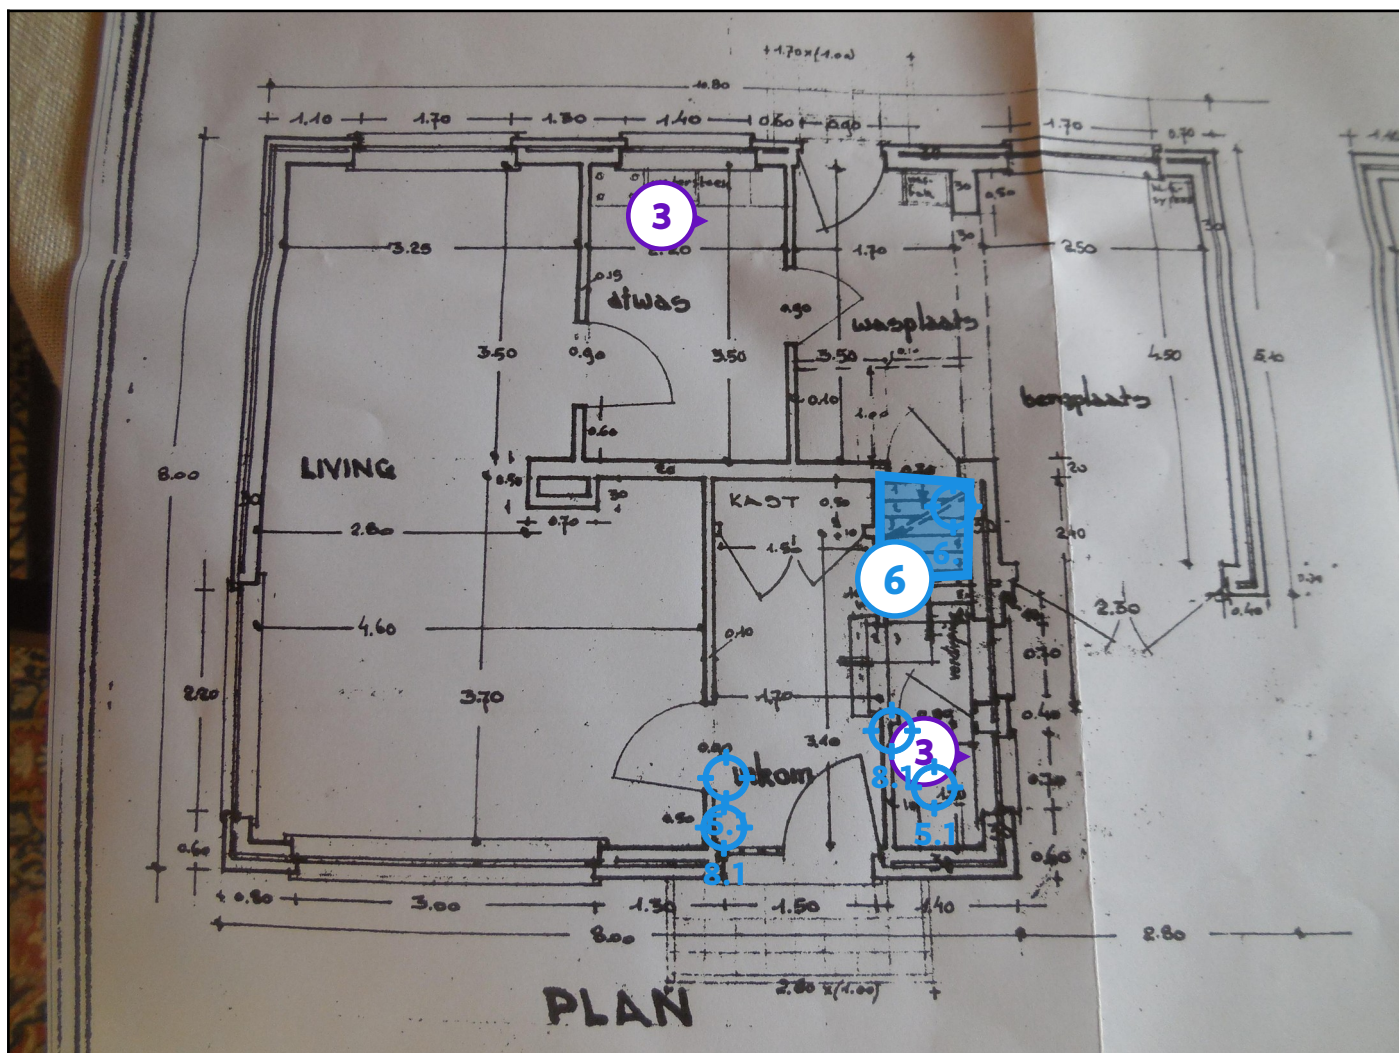
Plan 3.1: DSCN8494

Beschrijving	Type	Actie
3. Tegellijm Faiencetegels Muren keuken, WC, badkamer	Advies	-
5. Pleisterwerk Plafonds	Geen asbest	-
5.1 Code: E-24-016710/02	Mengmonster	-
6. Vloerzeil traptredes kelder	Geen asbest	-
6.1 Code: E-24-016710/05	Puntmonster	-
8. Pleisterwerk wanden	Geen asbest	-

8.1 Code: E-24-016710/01	Mengmonster	-
--------------------------	-------------	---

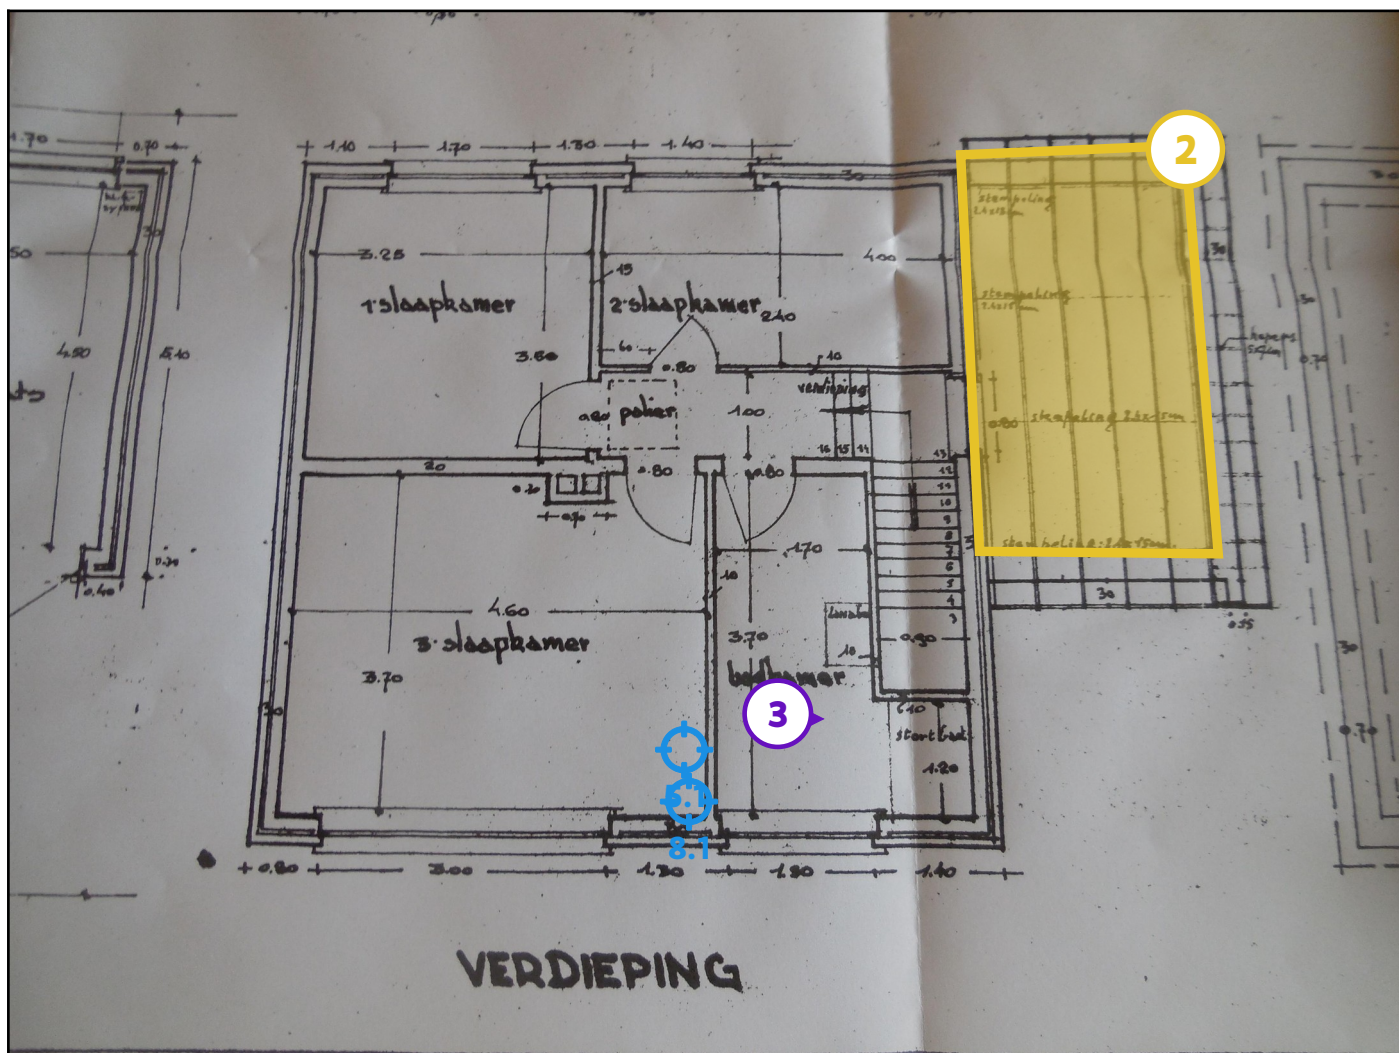
Plan 4.1: DSCN8495

Beschrijving	Type	Actie
2. Onderdak hoofdgebouw + tuinhuis	Asbestmateriaal	Zorgvuldig beheren
3. Tegellijm Faiencetegels Muren keuken, WC, badkamer	Advies	-
5. Pleisterwerk Plafonds	Geen asbest	-
5.1 Code: E-24-016710/02	Mengmonster	-
8. Pleisterwerk wanden	Geen asbest	-
8.1 Code: E-24-016710/01	Mengmonster	-

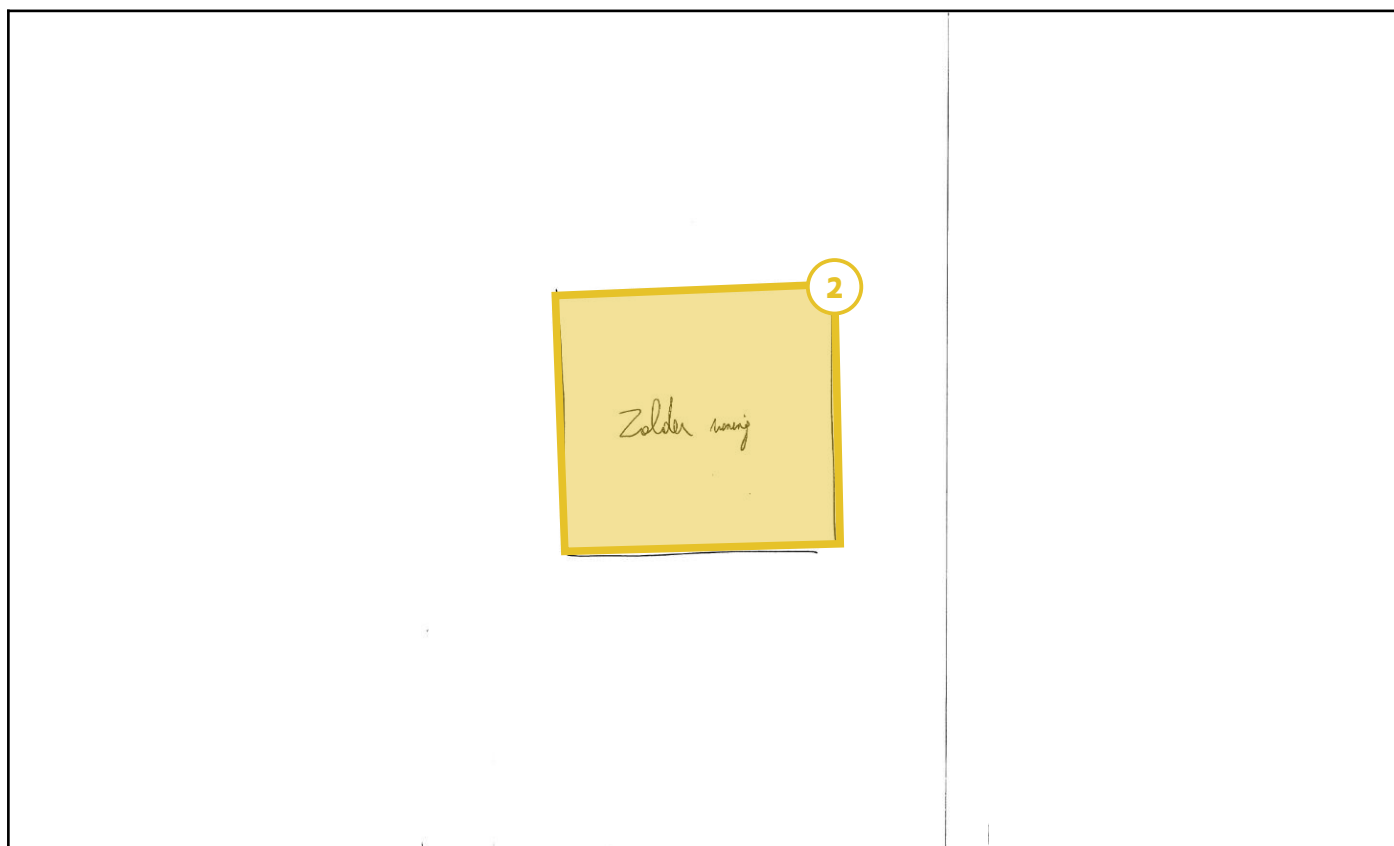
Plan 5.1: 2024_03_17_16_40_46

Beschrijving	Type	Actie
2. Onderdak hoofdgebouw + tuinhuis	Asbestmateriaal	Zorgvuldig beheren
