Asbestinventarisatietest

Gemeentehuisstraat 6, 8851 Ardooe

Attestnummer : 20260225-000274.000

Niet-asbestveilig

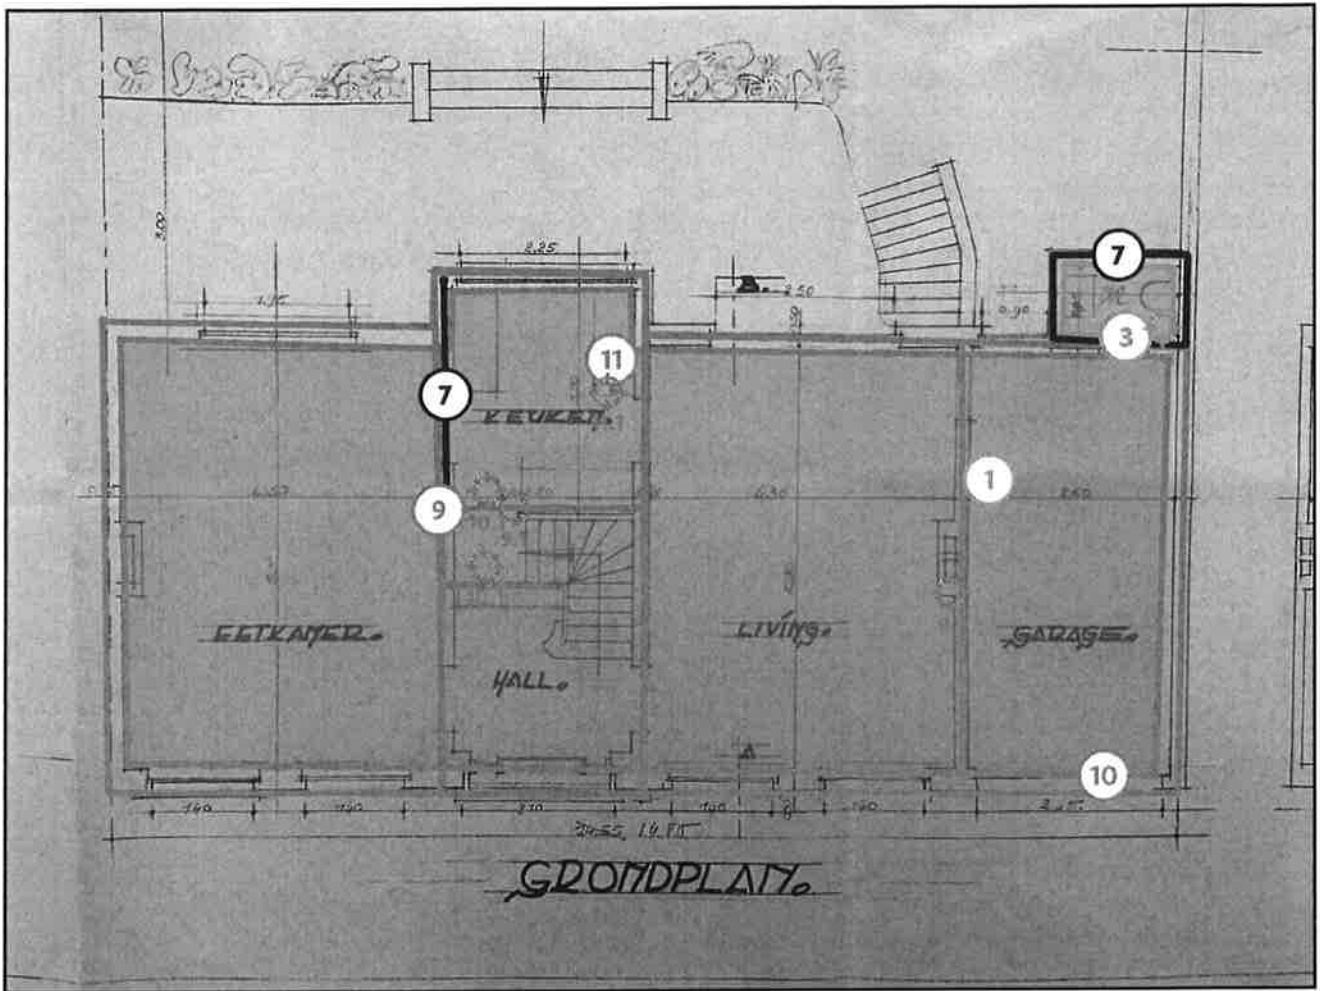
Plan 1.2: Gelijkvloers

Beschrijving	Type	Actie
1. Bakeliet schakelaars/stopcontacten	Asbestmateriaal	Verwijderen
3. Vinyl	Asbestmateriaal	Verwijderen
3.1 Code: 04	Puntmonster	-
7. Faiencetegels	Advies	-
9. Pleisterwerk wanden	Geen asbest	-
9.1 Code: MM01	Mengmonster	-
10. Pleisterwerk plafonds	Geen asbest	-

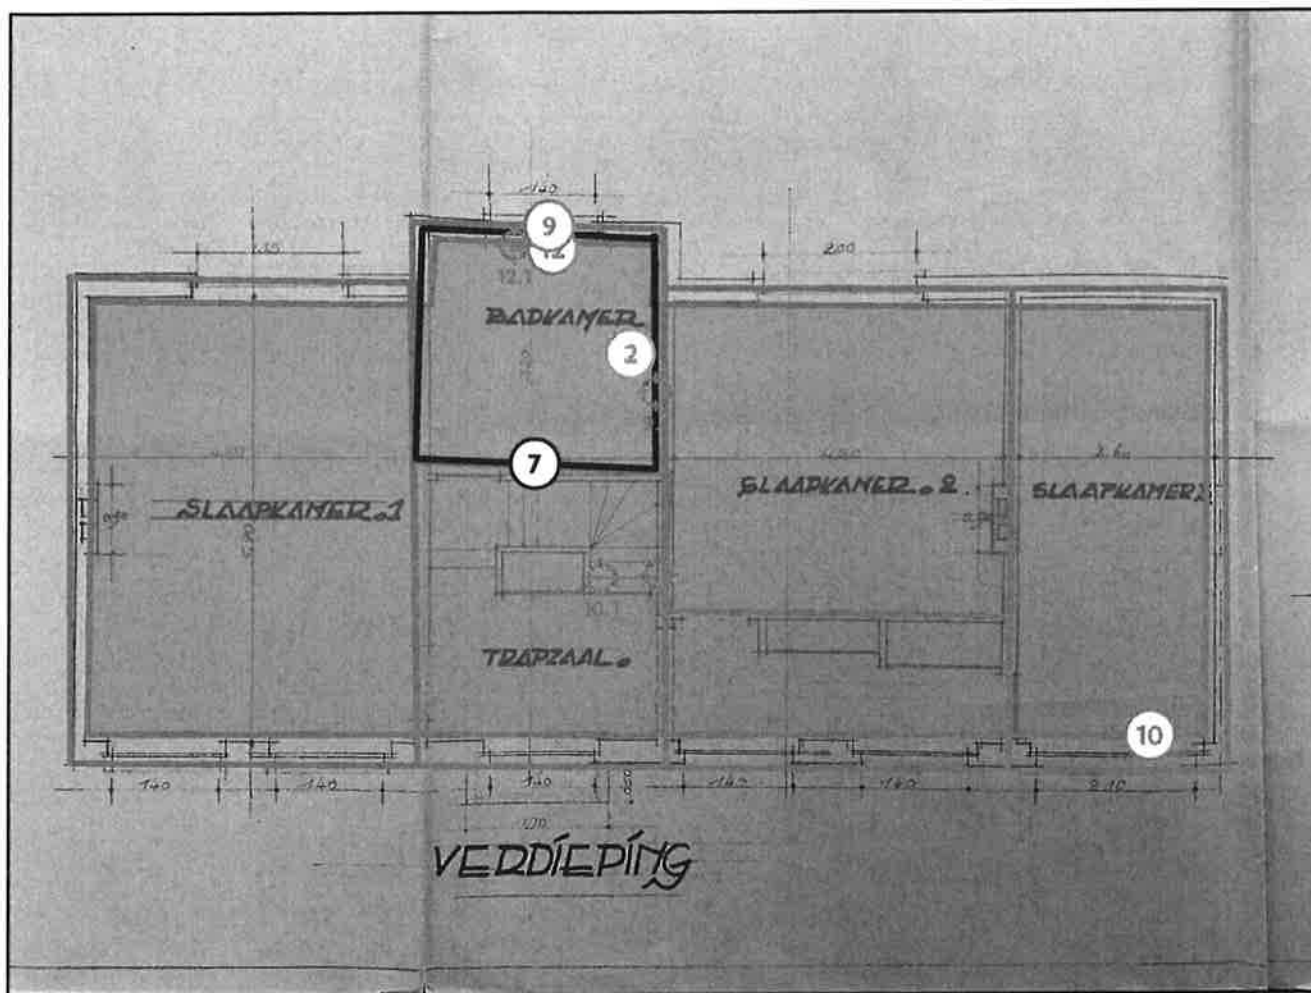
Plan 1.3: Verdieping

Beschrijving	Type	Actie
2. Glasal paneel bad	Asbestmateriaal	Verwijderen
7. Faiencetegels	Advies	-
9. Pleisterwerk wanden	Geen asbest	-
9.1 Code: MM01	Mengmonster	-
10. Pleisterwerk plafonds	Geen asbest	-
10.1 Code: MM02	Mengmonster	-
12. Kachelkoord	Geen asbest	-

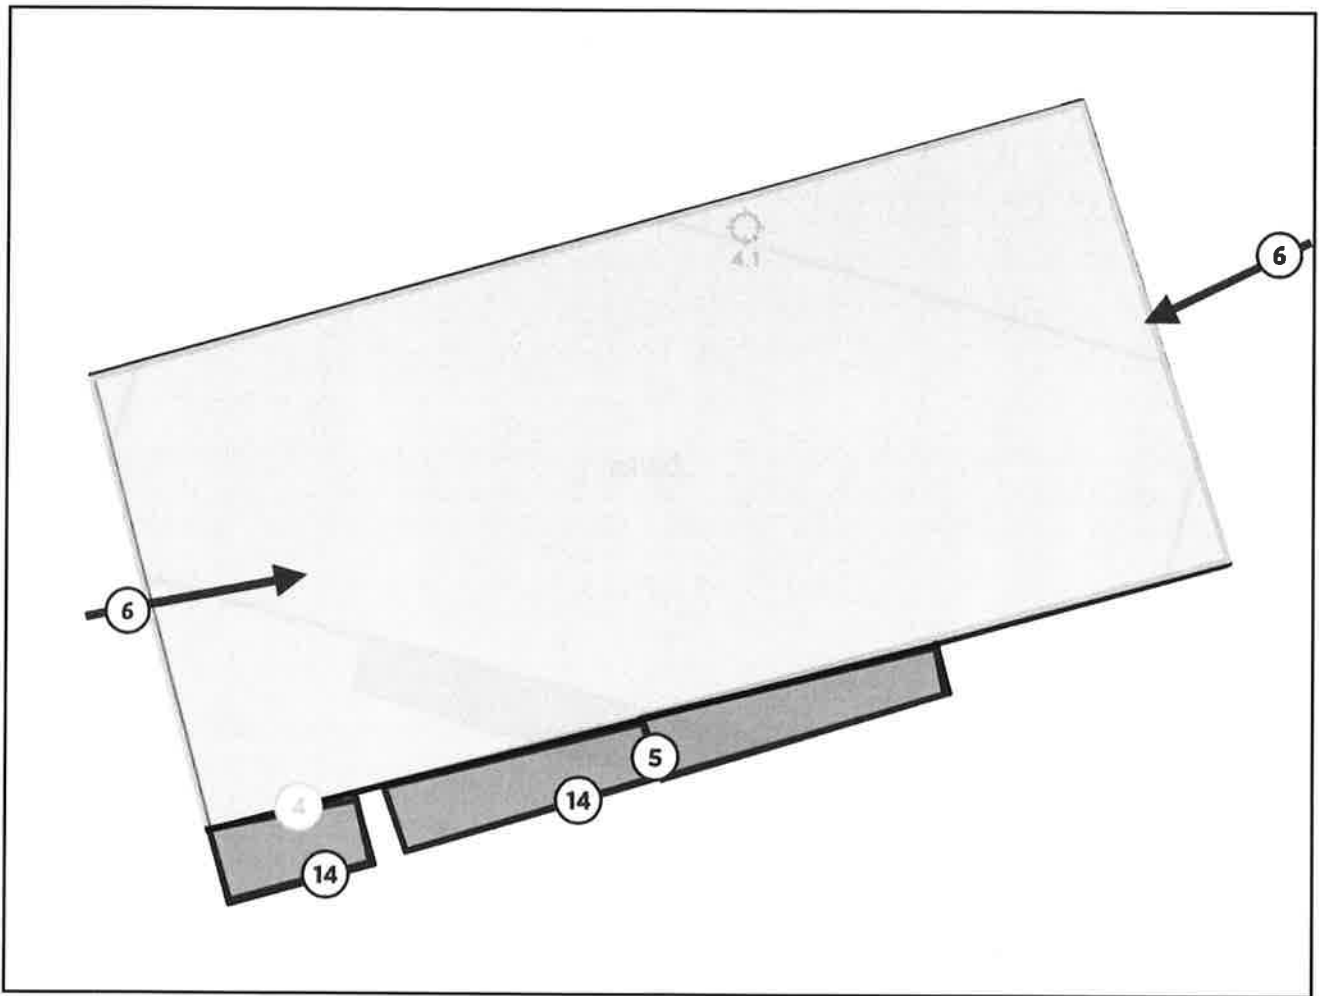
Plan 1.5: Dak

Beschrijving	Type	Actie
4. Onderdak type Menuiserite	Asbestmateriaal	Zorgvuldig beheren
4.1 Code: 03	Puntmonster	-
5. Dak (beperking)	Beperking	-
6. Schouwen	Beperking	-
14. Platte daken	Overige ruimte of materiaal	-

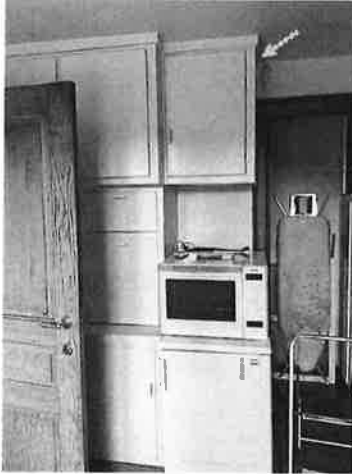
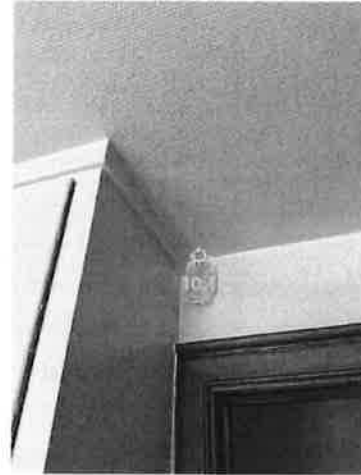
Fiche 10: Pleisterwerk plafonds

Geen asbest

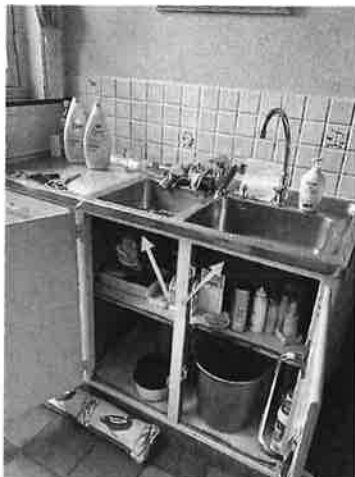
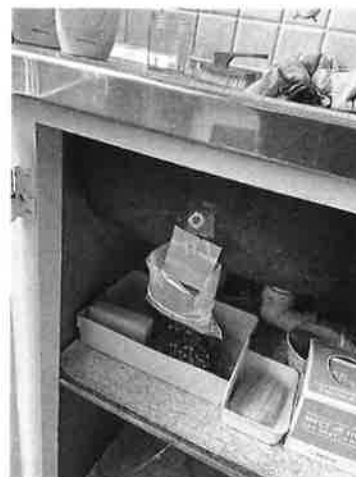
Fiche 11: Coating spoelbak

Geen asbest

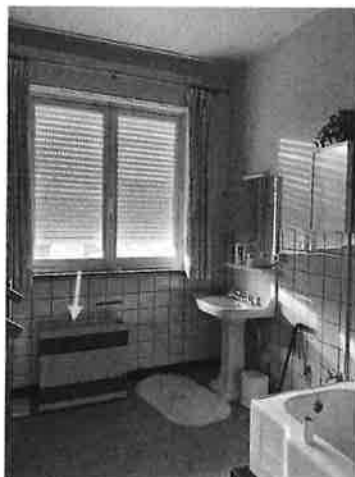
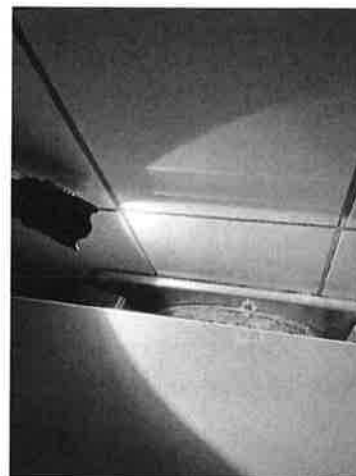
Fiche 12: Kachelkoord

Geen asbest

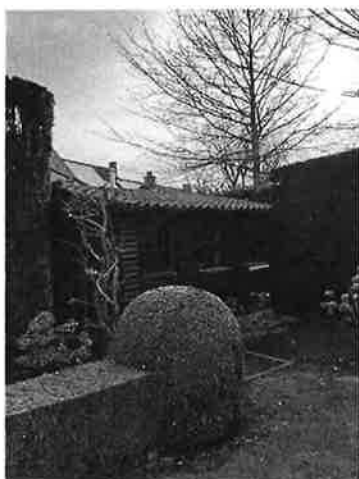
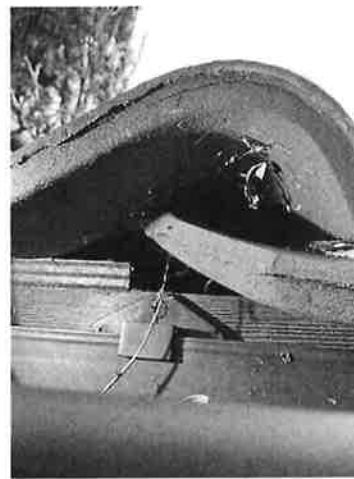
Beschrijving	Notitie	Terug te vinden op plannen
Fiche 15: Lift (niet aanwezig)	-	-
Fiche 16: Geen onderdak	Er werd geen onderdak waargenomen	Plan 2.1: Tuinhuis
Fiche 17: Afdichting ramen en deuren	Tijdens de rondgang werden oude raamconstructies vastgesteld. Ter hoogte van de beglazing werd geen mastiek waargenomen.	-
Fiche 18: Leidingisolatie (niet aanwezig)	-	-
