Asbestinventarisatetest

Generaal Lemanstraat 33, 3500 Hasselt

Attestnummer : 20240925-000404.000

Uitgegeven op : 25.09.2024

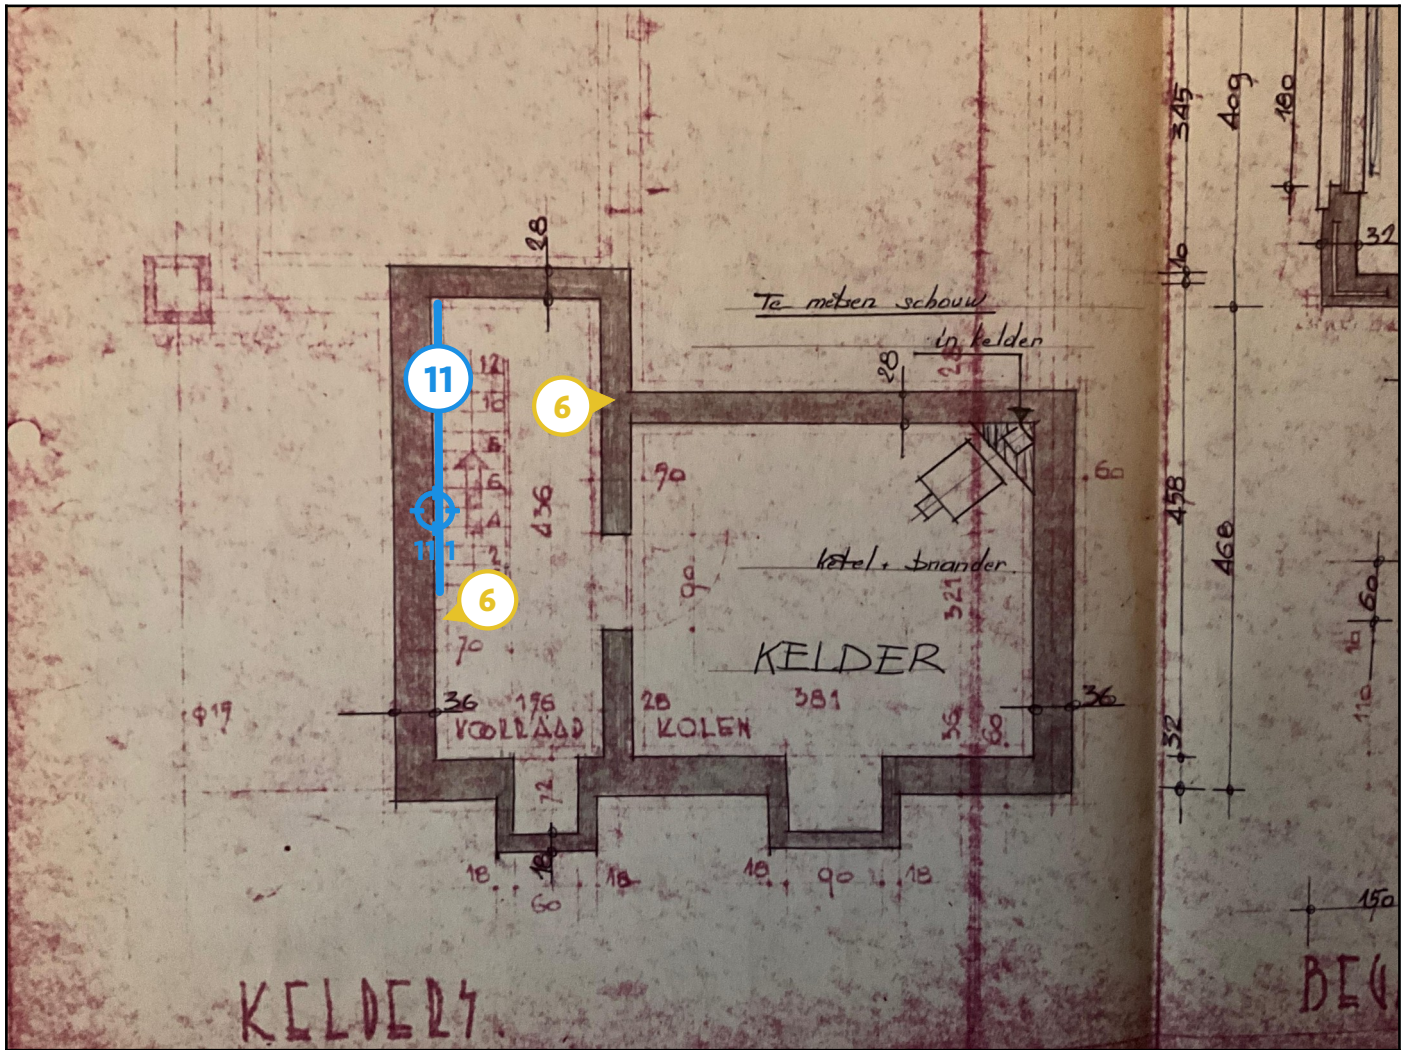
Plan 1.2: Kelder 1

Beschrijving	Type	Actie
6. Bakeliet schakelaars	Asbestmateriaal	Zorgvuldig beheren
11. Pleister muur	Geen asbest	-
11.1 Code: MM01	Mengmonster	-

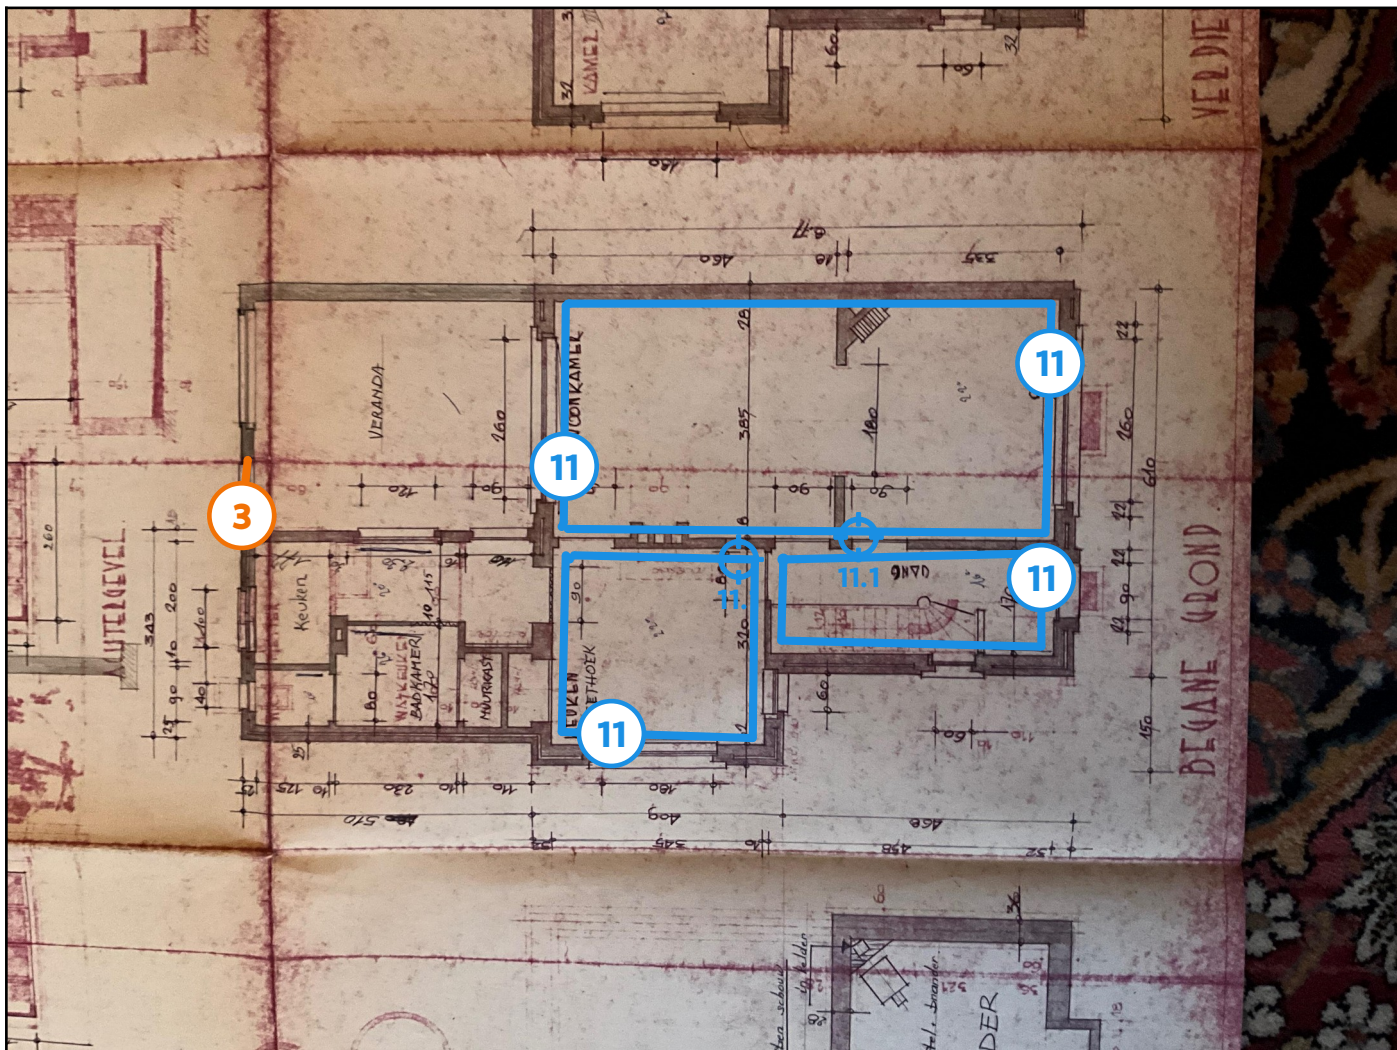
Plan 1.3: Gelijkvloers

Beschrijving	Type	Actie
3. Plaat deur	Asbestmateriaal	Verwijderen
11. Pleister muur	Geen asbest	-
11.1 Code: MM01	Mengmonster	-

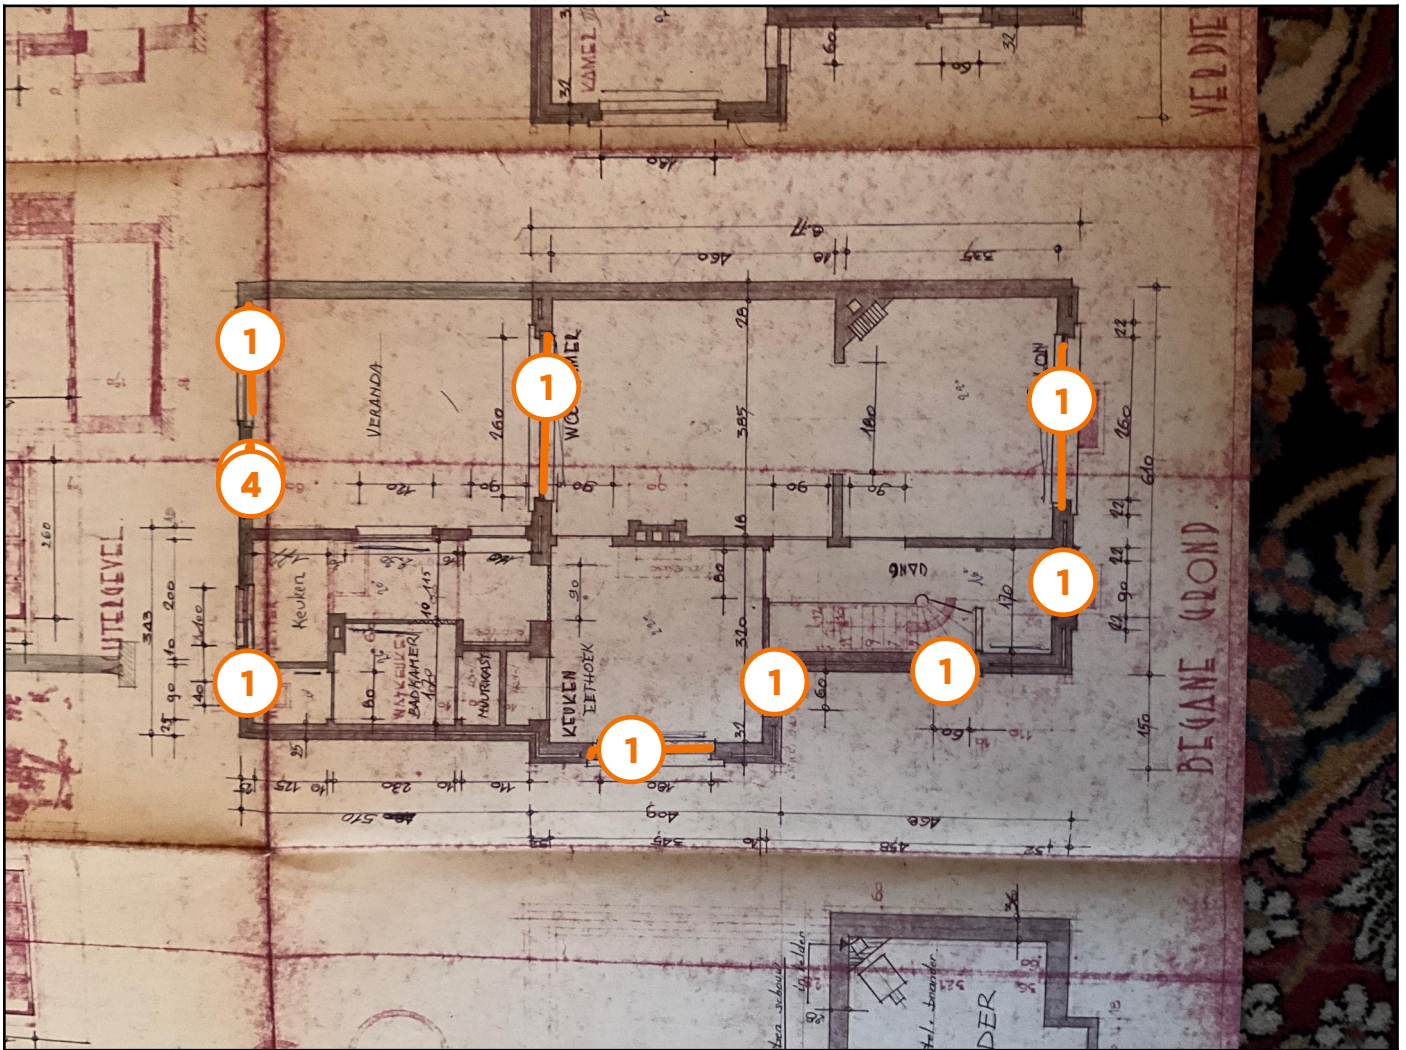
Plan 1.4: Gelijkvloers1

Beschrijving	Type	Actie
1. Mastiek raam glas kozijn	Asbestmateriaal	Verwijderen
4. Mastiek raam muur kozijn	Asbestmateriaal	Verwijderen

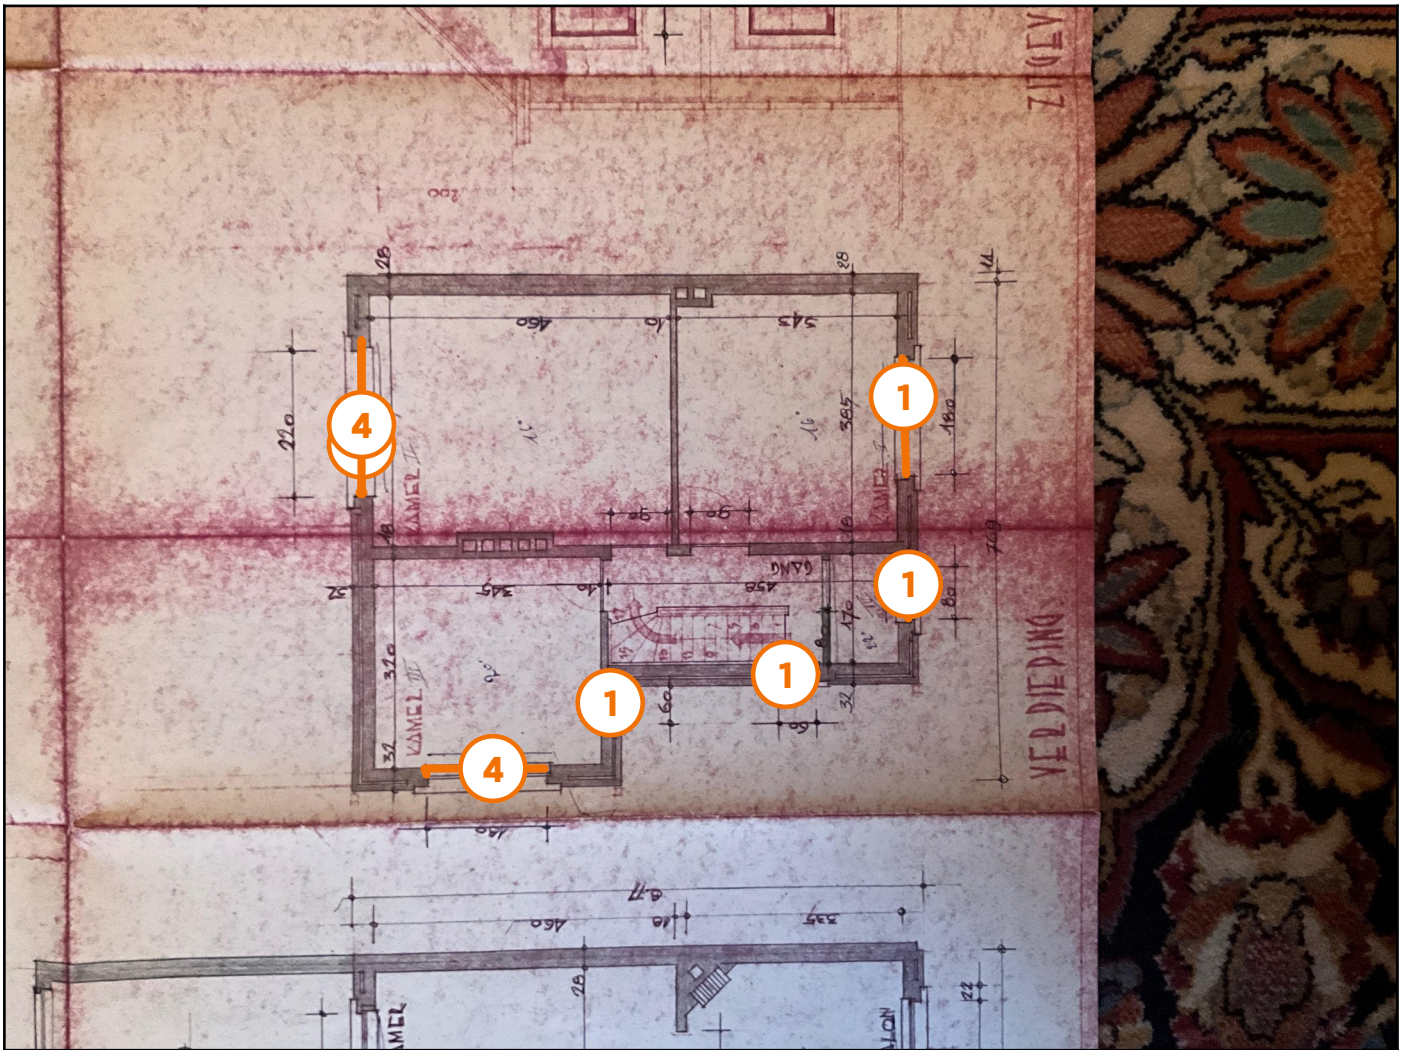
Plan 1.8: Verdieping2

Beschrijving	Type	Actie
1. Mastiek raam glas kozijn	Asbestmateriaal	Verwijderen
4. Mastiek raam muur kozijn	Asbestmateriaal	Verwijderen

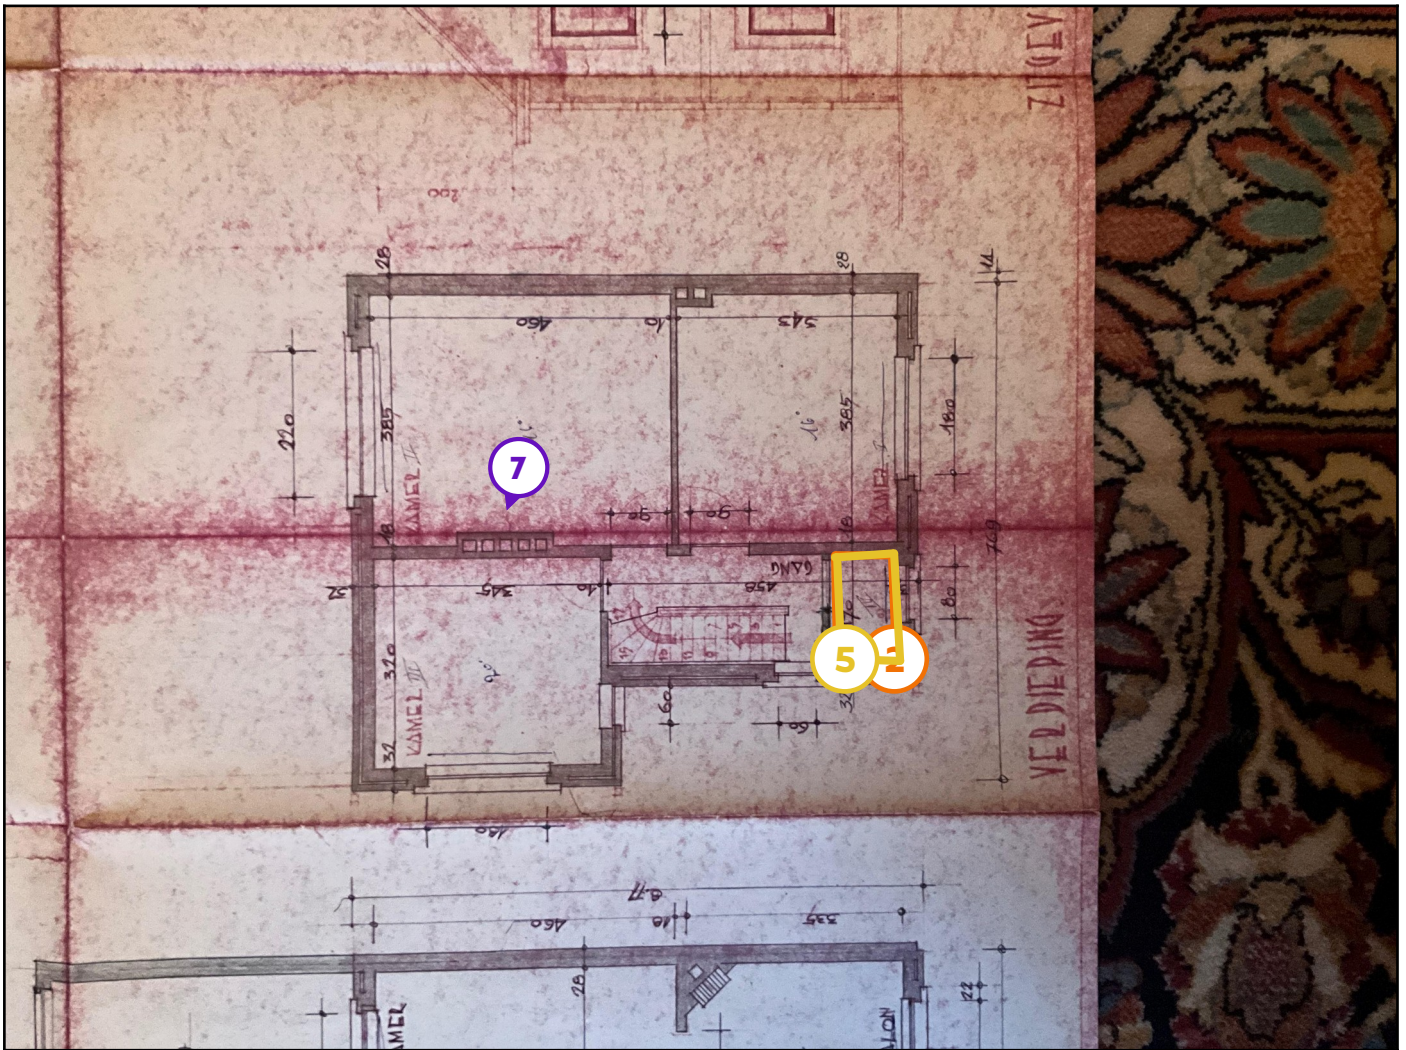
Plan 1.10: Verdieping 3

Beschrijving	Type	Actie
2. Lijm vinyltegels	Asbestmateriaal	Verwijderen
5. Vinyl tegels wc	Asbestmateriaal	Zorgvuldig beheren
7. Schouw	Beperking	-

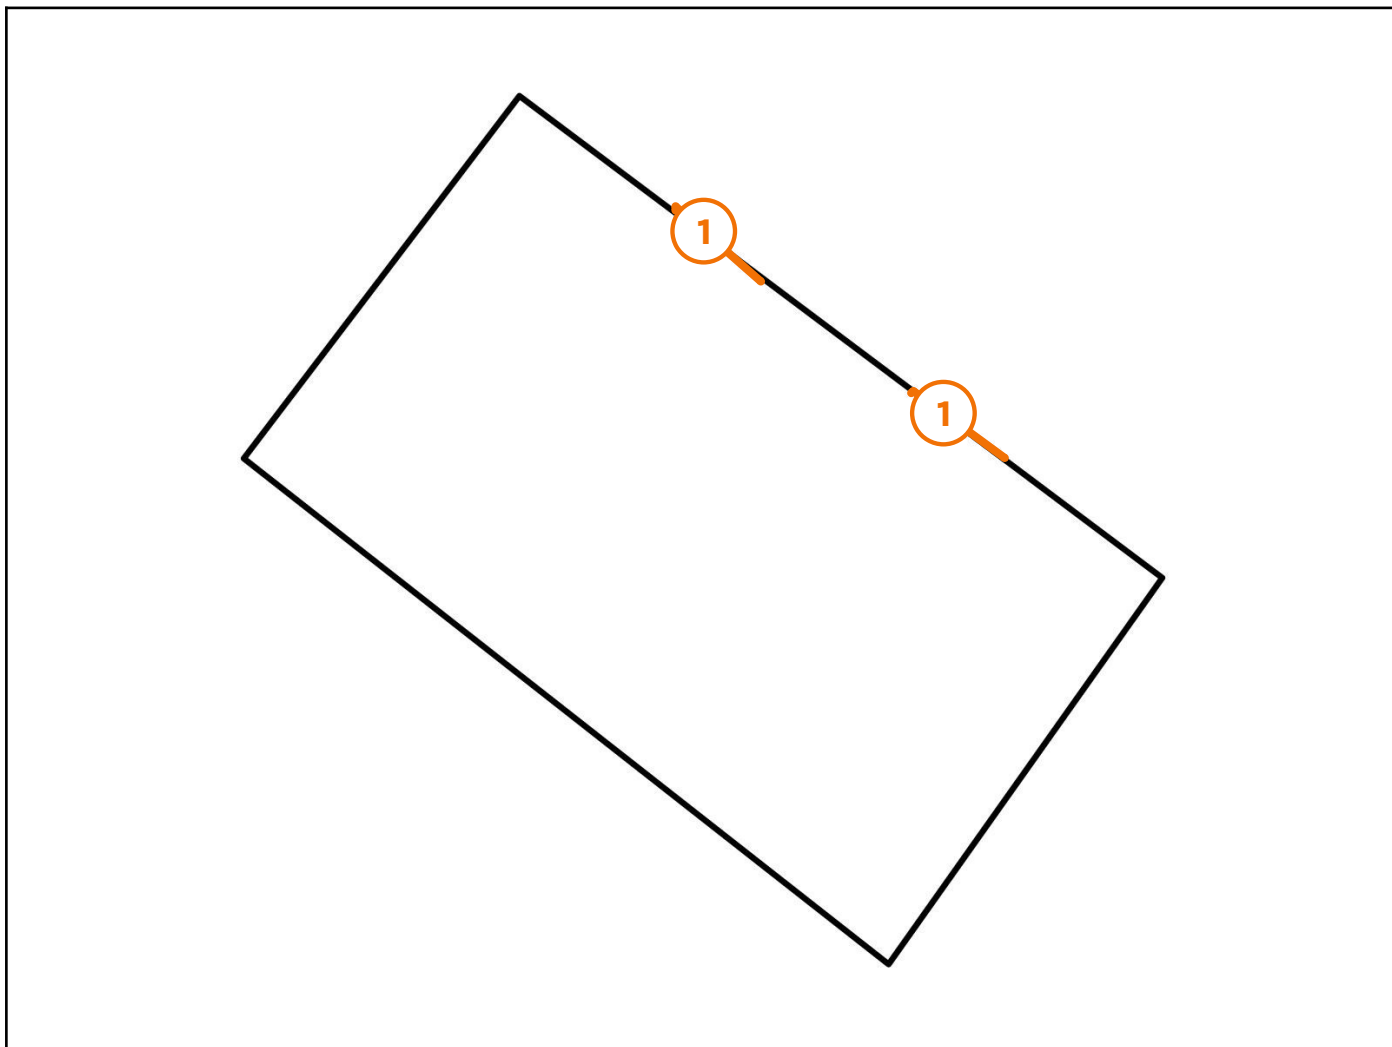
Plan 2.2: Garage1

Beschrijving	Type	Actie
1. Mastiek raam glas kozijn	Asbestmateriaal	Verwijderen
