Asbestinventarisatetest

Paalsteenstraat 52, 3500 Hasselt

Attestnummer : 20230820-000057.000

Uitgegeven op : 20.08.2023

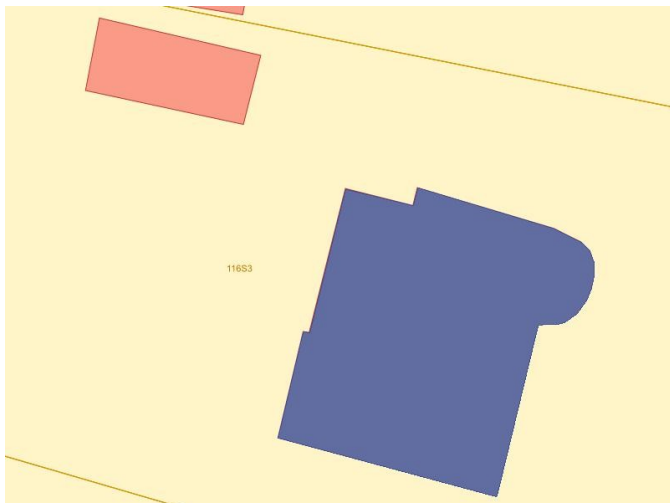
Zone 1: Hoofdgebouw

- 2 Asbestmaterialen**
- 0 Beperkingen
- 0 Uitsluitingen
- 0 Roerende goederen
- 0 Puin, steenslag, (water)bodem
- 1 Adviezen**
- 2 Geen asbest**

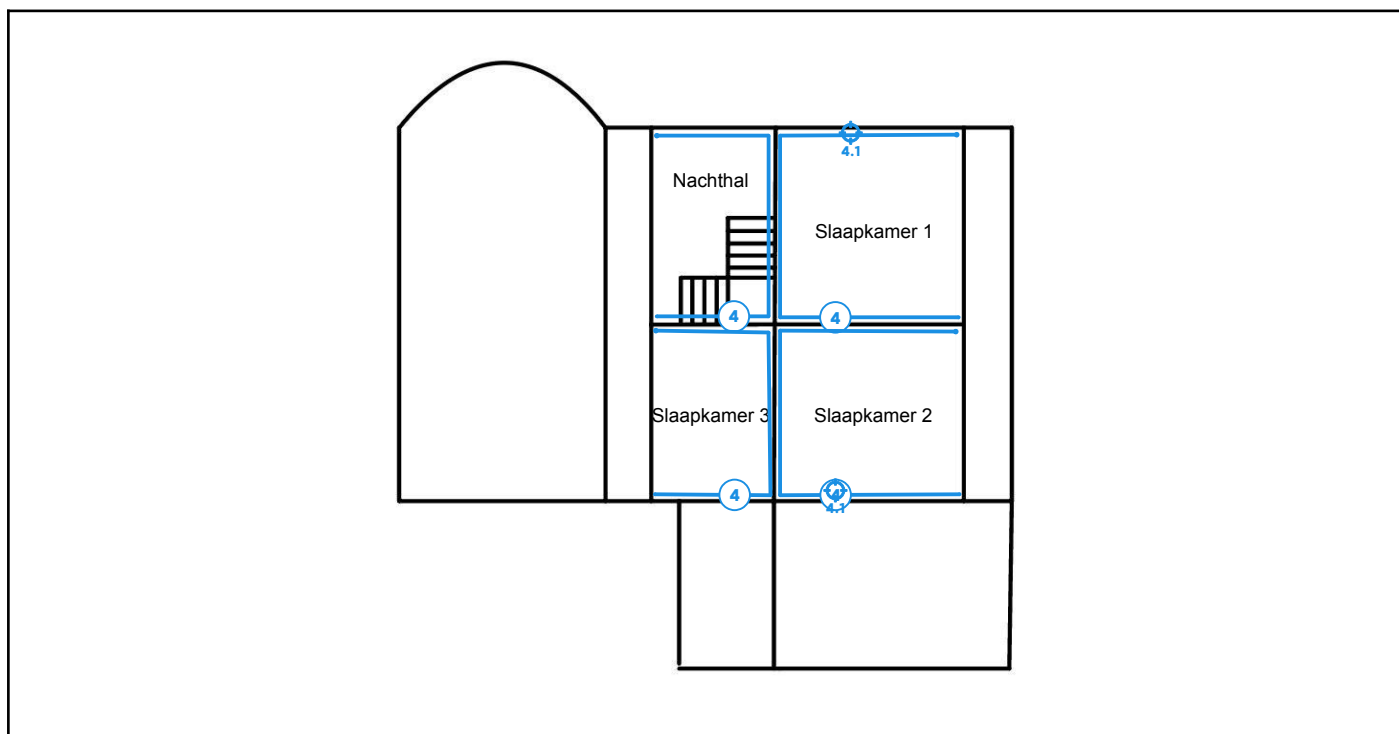
Plan 1.3: GV+1

| Beschrijving | Type | Actie |
|--|---|---|
| 3. Geen asbesthoudend onderdak vastgesteld | Advies | - |

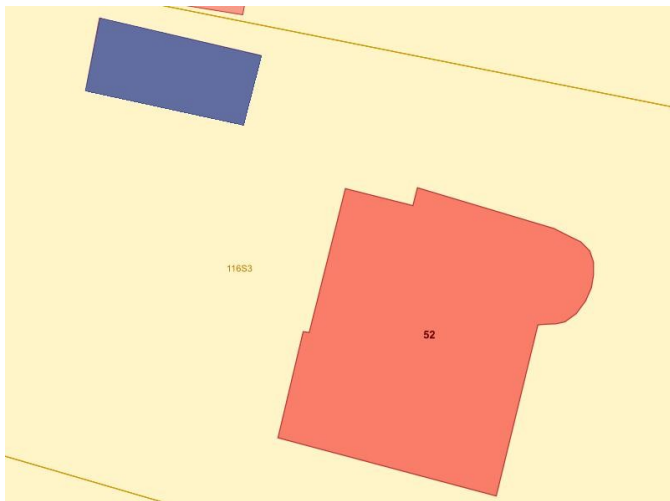
Zone 2: Bijgebouw

- 1 Asbestmateriaal**
- 0 Beperking
- 0 Uitsluiting
- 0 Roerend goed
- 0 Puin, steenslag, (water)bodem
- 0 Advies
- 0 Geen asbest
