Asbestinventarisatetest

Emile Carelsstraat 8, 3090 Overijse

Attestnummer : 20240715-000013.000

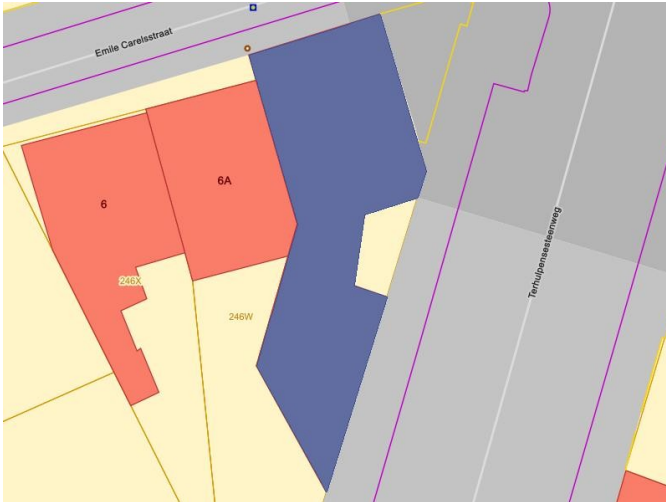
Zone 1: Hoofdgebouw

- 3 Asbestmaterialen**
- 1 Beperkingen**
- 0 Uitsluitingen
- 0 Roerende goederen
- 0 Puin, steenslag, (water)bodem
- 1 Adviezen**
- 1 Geen asbest**
