Asbestinventarisatetest

Amsterdamstraat 34, 2321 Hoogstraten

Attestnummer : **20240322-000261.000**

Uitgegeven op : **22.03.2024**

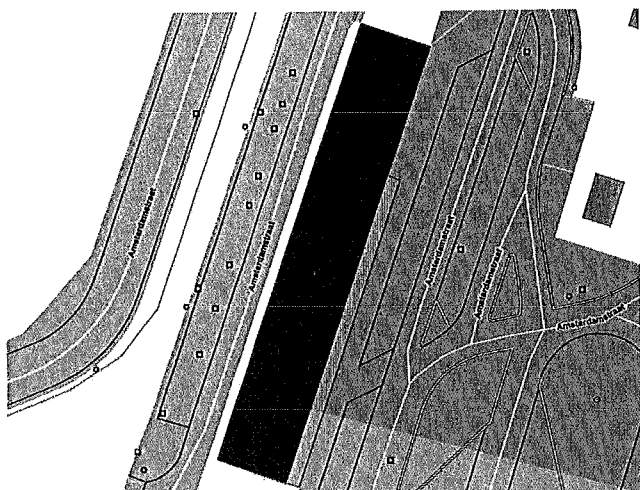
Zone 1: Hoofdgebouw

Tijdens de inspectie vastgesteld:

- 2 Asbestmaterialen**
- 1 Beperkingen**
- 0 Uitsluitingen**
- 0 Roerende goederen**
- 0 Puin, steenslag, (water)bodem**
- 0 Adviezen**
- 4 Geen asbest**
