Asbestinventarisatetest

Bethaniëlei 81, 2930 Brasschaat

Attestnummer : 20241008-000416.000

Uitgegeven op : 08.10.2024

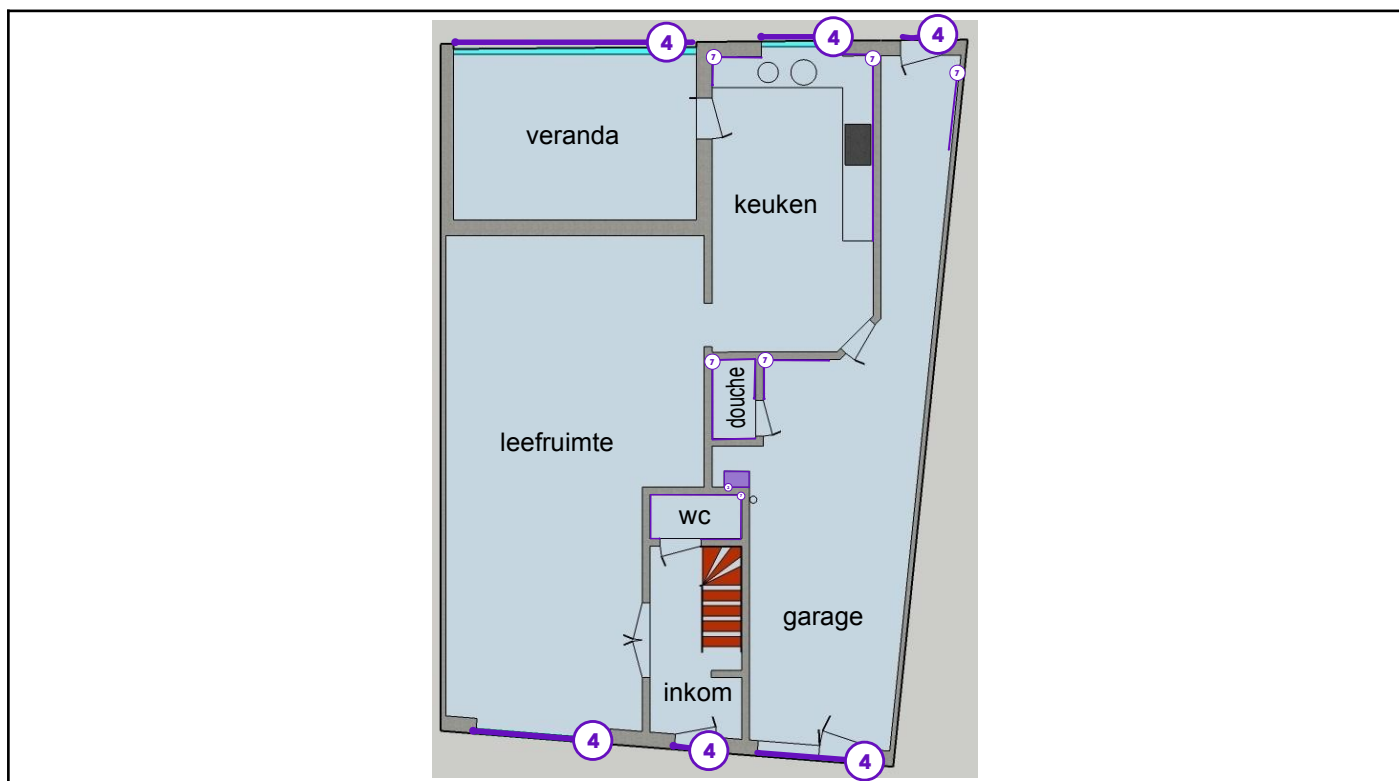
Plan 1.1: gelijkvloers

Beschrijving	Type	Actie
2. cv ketel	Advies	-
4. raamkit	Advies	-
7. Faince tegellijm	Advies	-

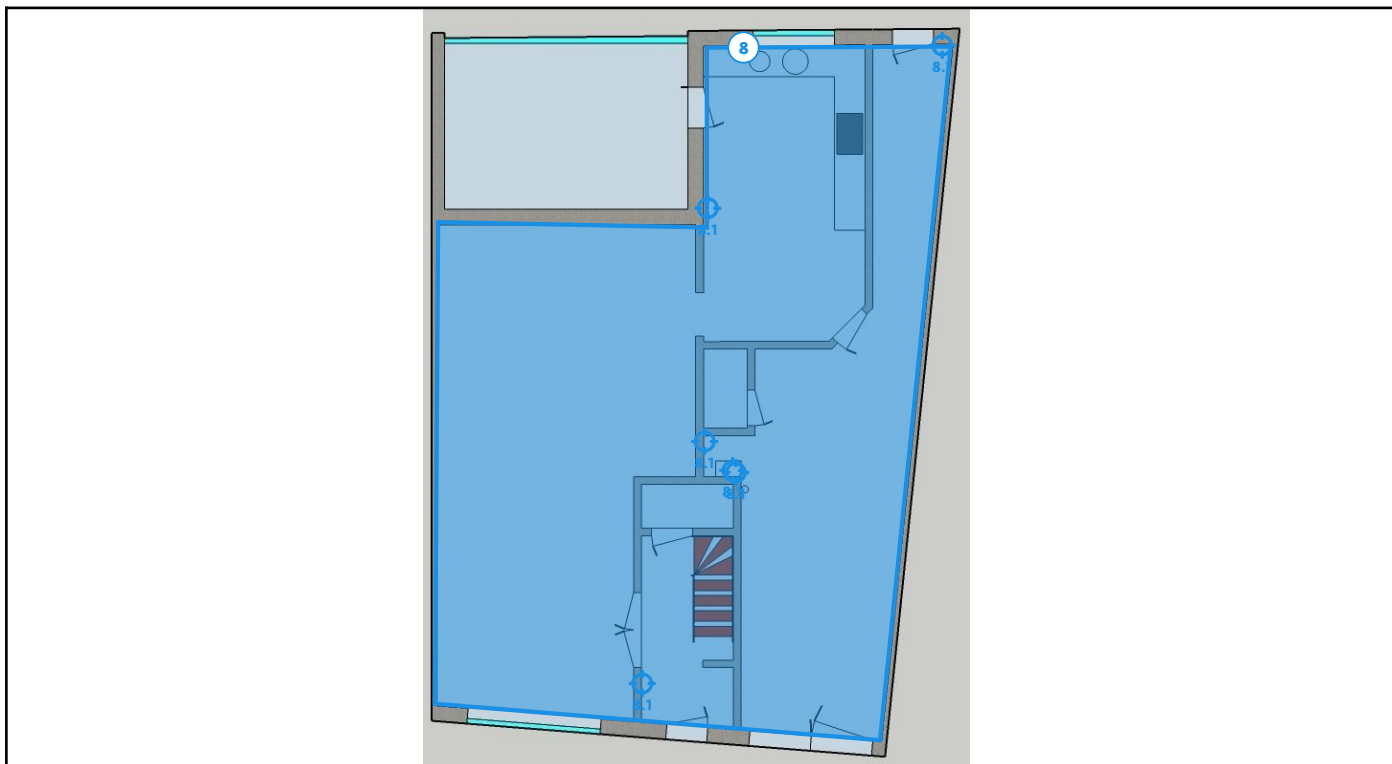
Plan 1.2: Gelijkvloers pleisterwerk

Beschrijving	Type	Actie
8. pleisterwerk	Geen asbest	-
8.1 Code: MM01 pleisterwerk	Mengmonster	-

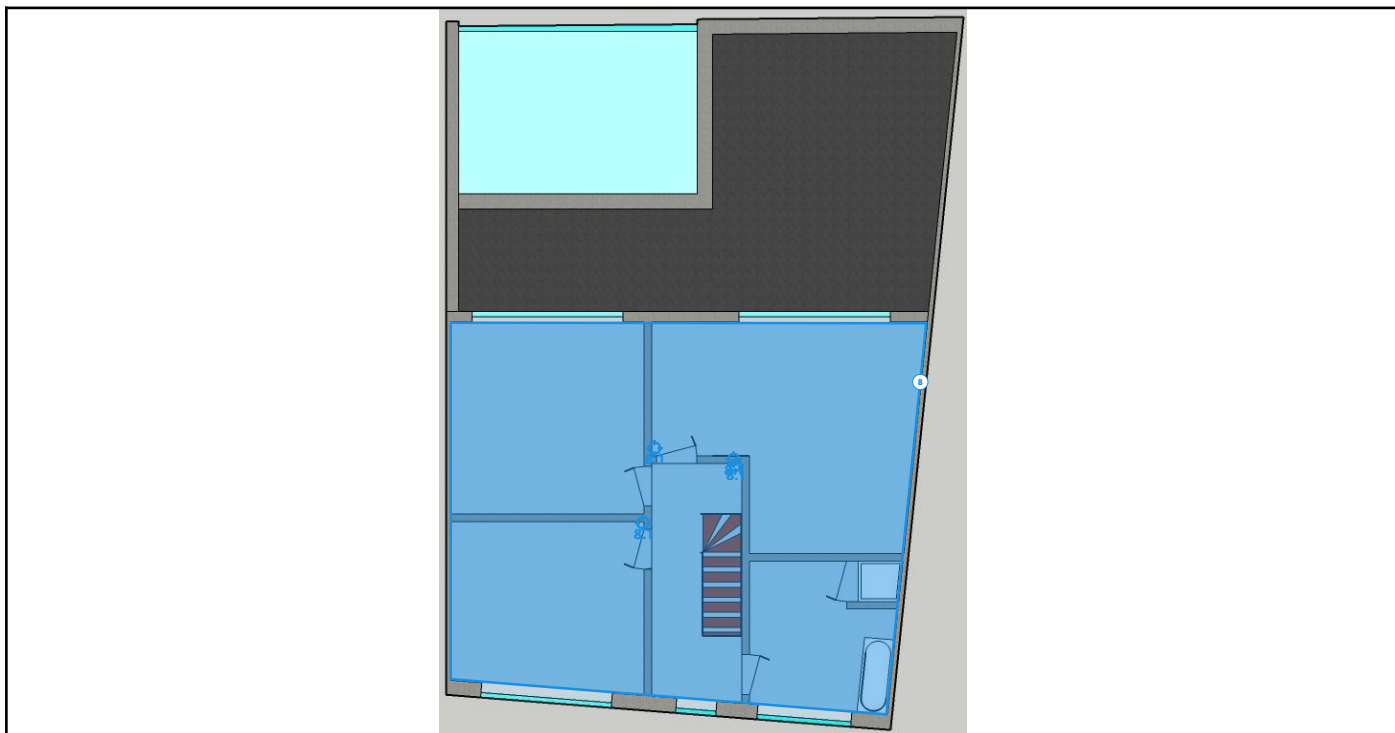
Plan 1.4: 1° verdiep pleisterwerk

Beschrijving	Type	Actie
8. pleisterwerk	Geen asbest	-
8.1 Code: MM01 pleisterwerk	Mengmonster	-

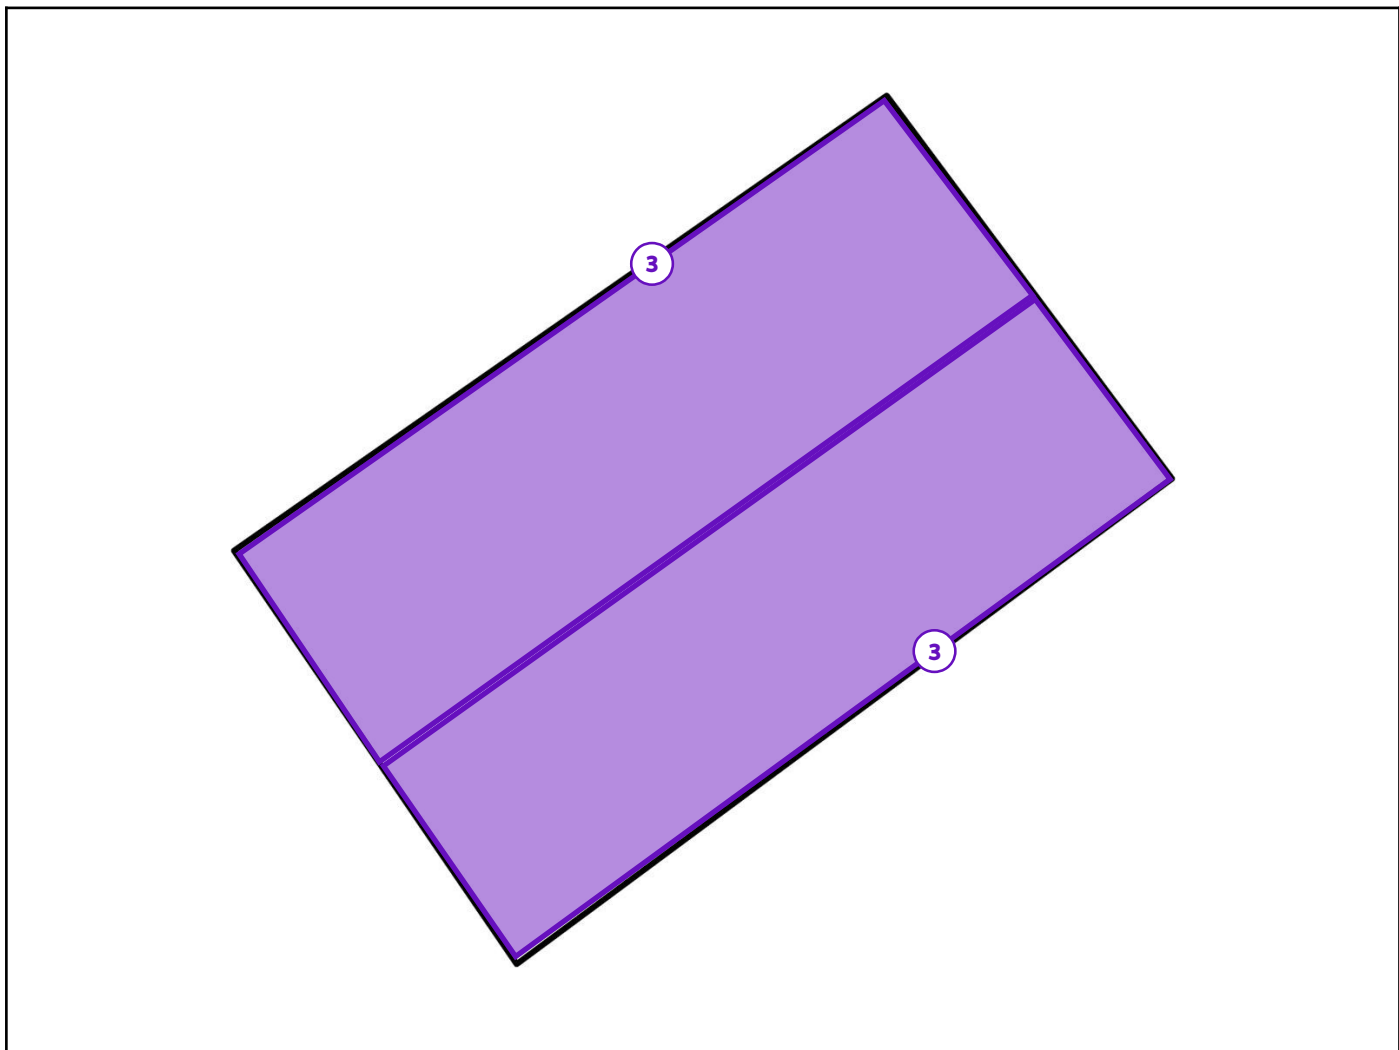
Plan 2.1: Bijgebouw plan

Beschrijving	Type	Actie
3. onderdak (pannen) bijgebouw	Advies	-
