Asbestinventarisatetest

Bethaniëlei 117, 2930 Brasschaat

Attestnummer : 20241007-000257.001

Uitgegeven op : 16.10.2024

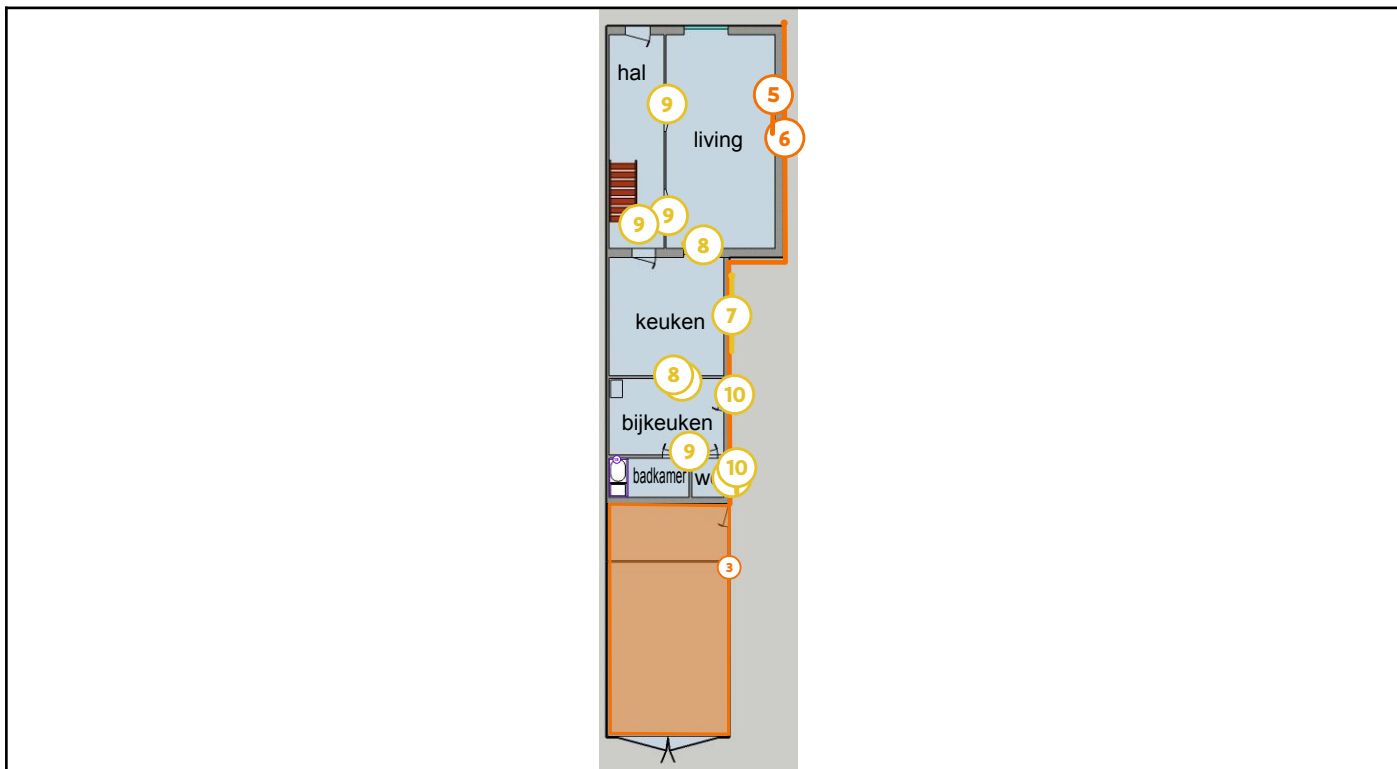
Plan 1.2: gelijkvloers

Beschrijving	Type	Actie
3. Golfplaten	Asbestmateriaal	Verwijderen
5. koord kachel	Asbestmateriaal	Verwijderen
6. leien zijgevel	Asbestmateriaal	Verwijderen
7. holle raamtablet	Asbestmateriaal	Zorgvuldig beheren
8. massal tablet (schouw)	Asbestmateriaal	Zorgvuldig beheren
9. bakkeliet	Asbestmateriaal	Zorgvuldig beheren
10. raamkit	Asbestmateriaal	Zorgvuldig beheren
15. Faïence tegellijm	Advies	-

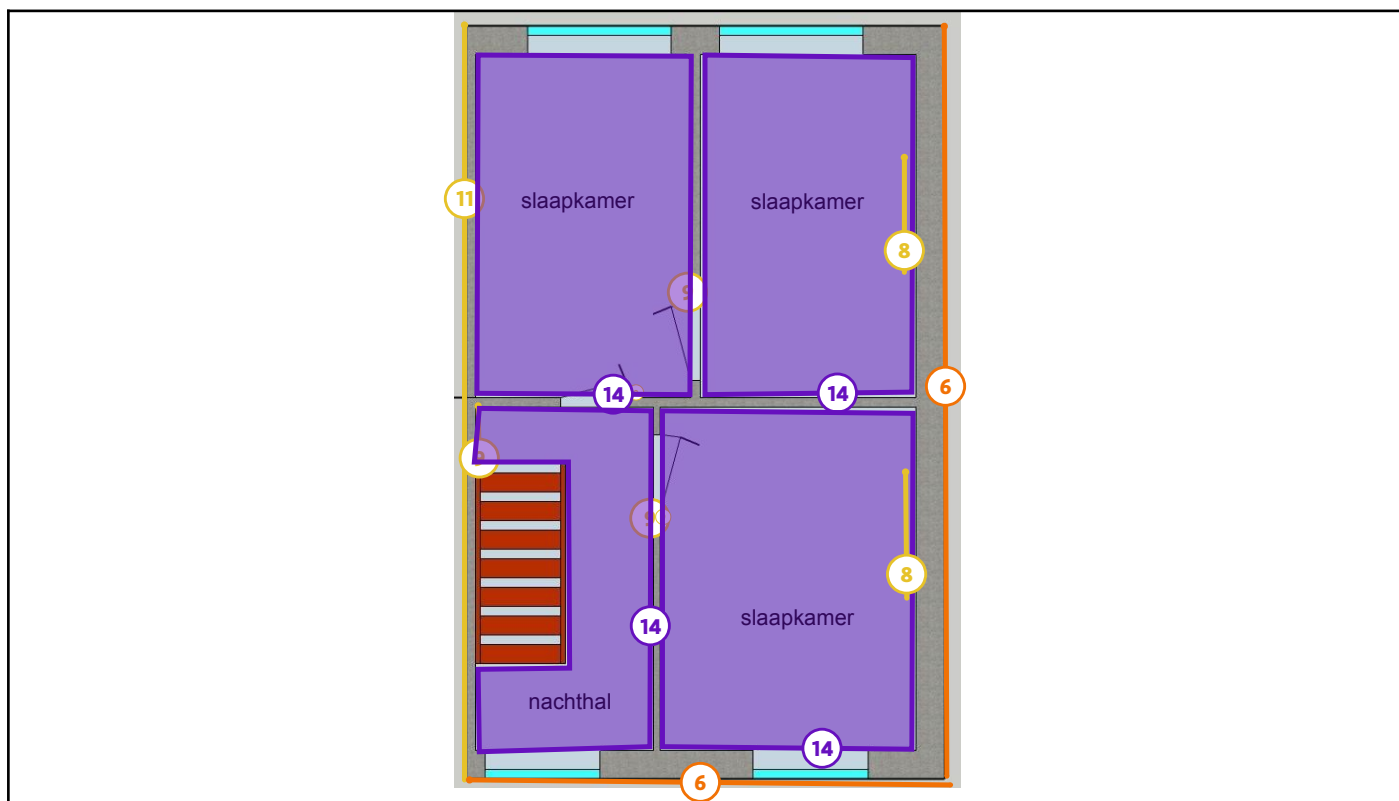
Plan 1.3: 117 1° verdiep

Beschrijving	Type	Actie
6. leien zijgevel	Asbestmateriaal	Verwijderen
8. massal tablet (schouw)	Asbestmateriaal	Zorgvuldig beheren
9. bakkeliet	Asbestmateriaal	Zorgvuldig beheren
11. roofing zijgevel	Asbestmateriaal	Zorgvuldig beheren
14. vloerzeil	Advies	-

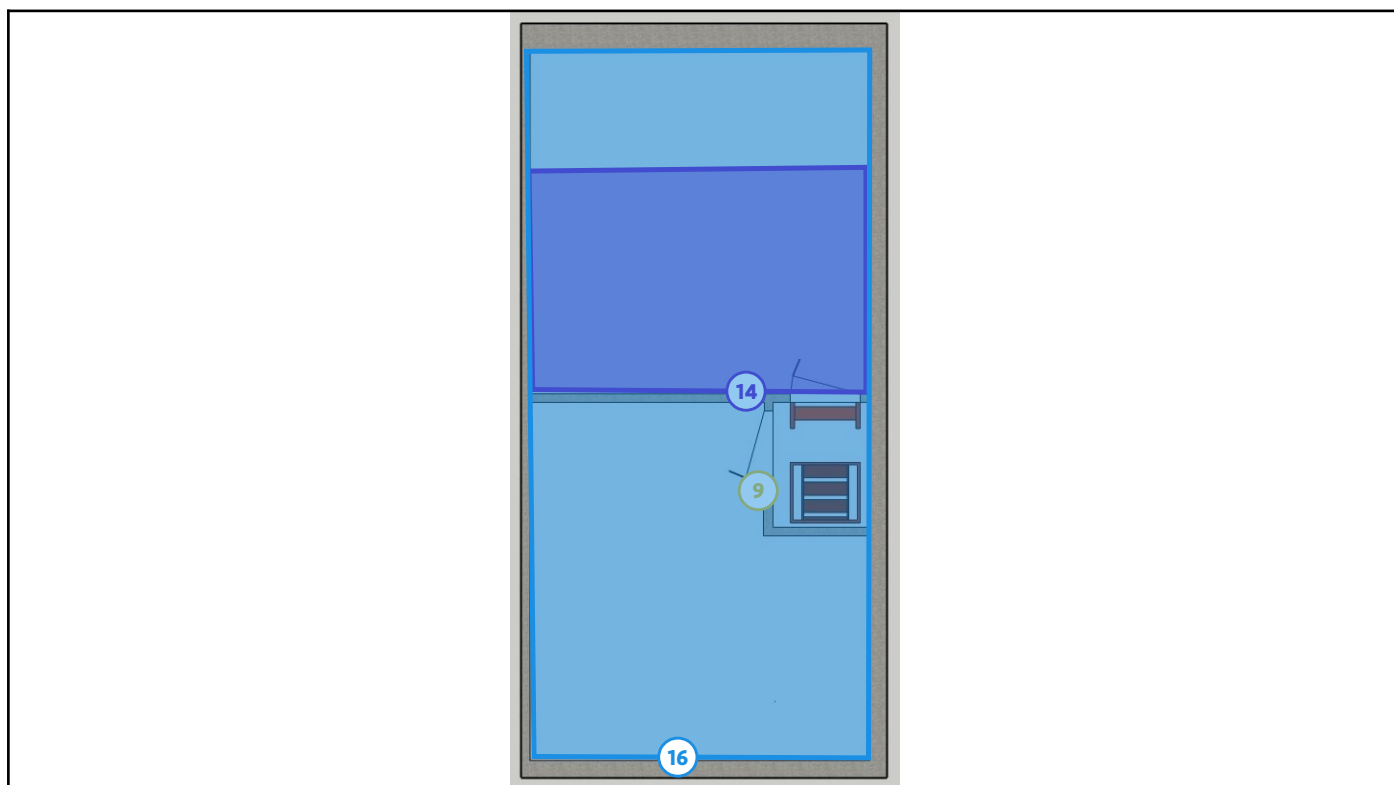
Plan 1.4: boven badkamer

Beschrijving	Type	Actie
9. bakkeliët	Asbestmateriaal	Zorgvuldig beheren
14. vloerzeil	Advies	-
16. pleisterwerk	Geen asbest	-

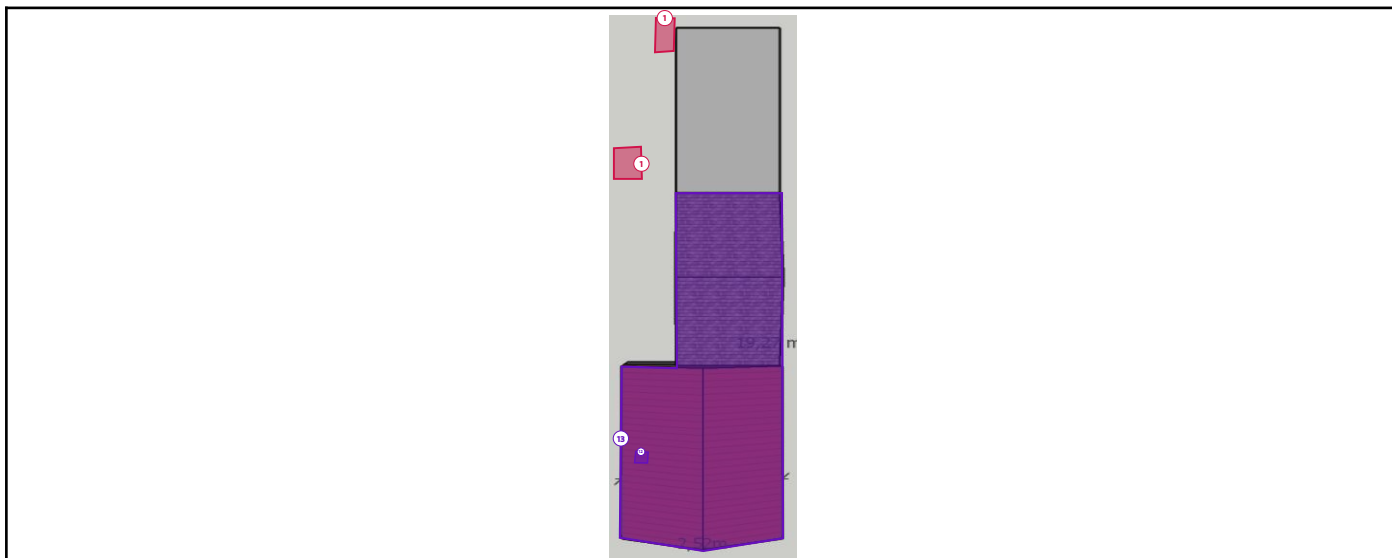
Plan 1.5: Dak

Beschrijving	Type	Actie
1. roofing op de grond en naast de garage	Asbestmateriaal	Dringend verwijderen
12. schouw	Beperking	-
13. onderdak	Beperking	-

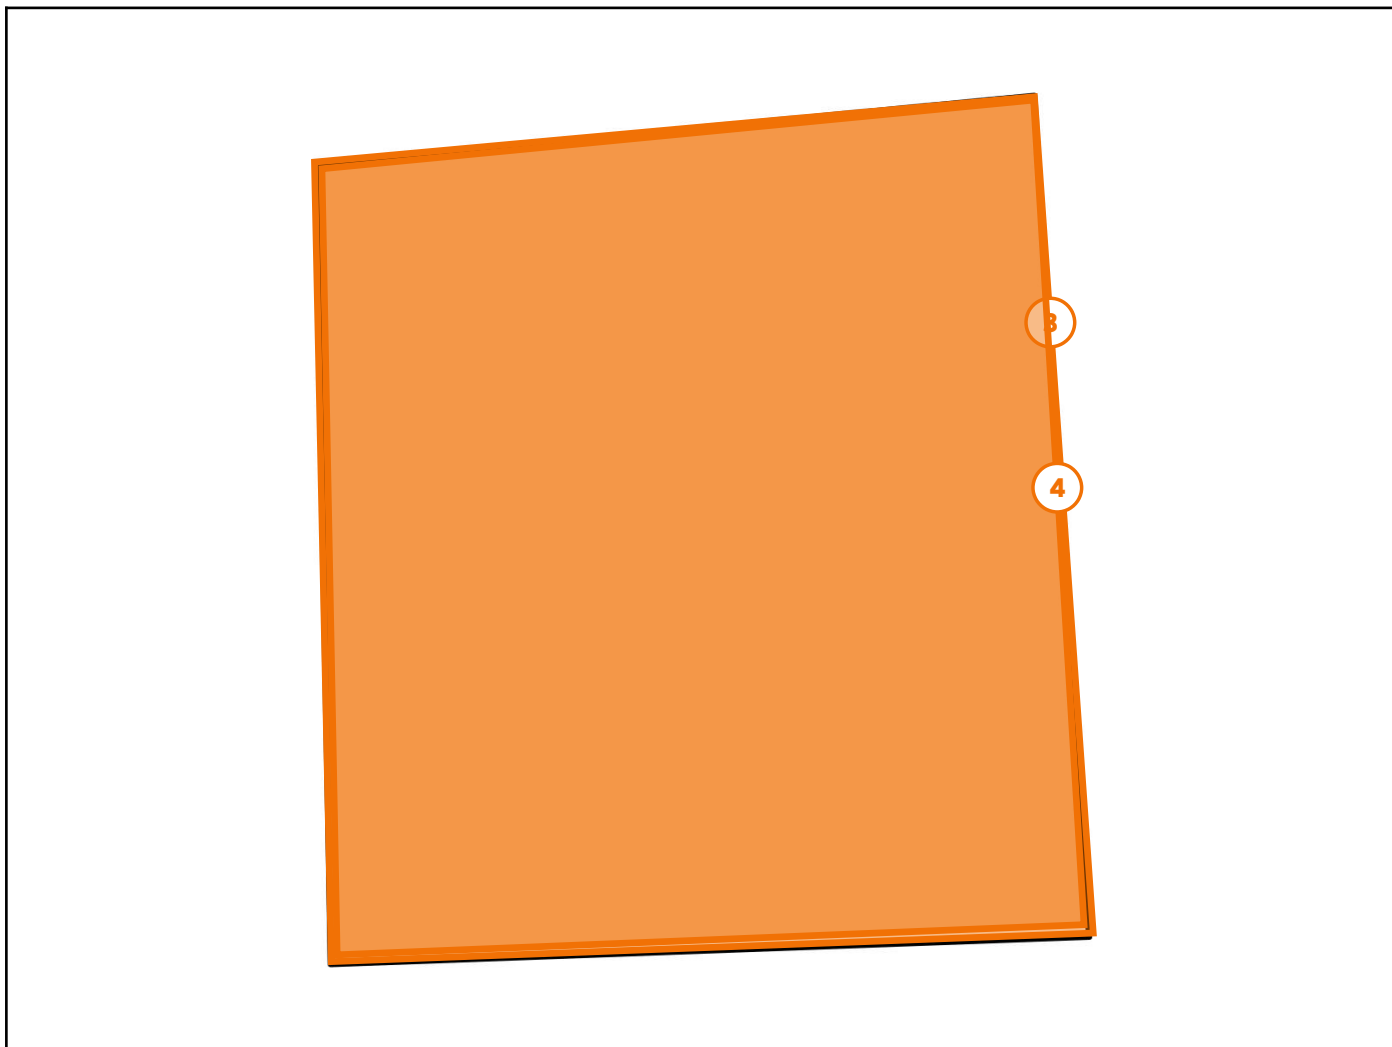
Plan 2.1: Constructie plan

Beschrijving	Type	Actie
3. Golfplaten	Asbestmateriaal	Verwijderen
4. roofing op het dak houtkot	Asbestmateriaal	Verwijderen

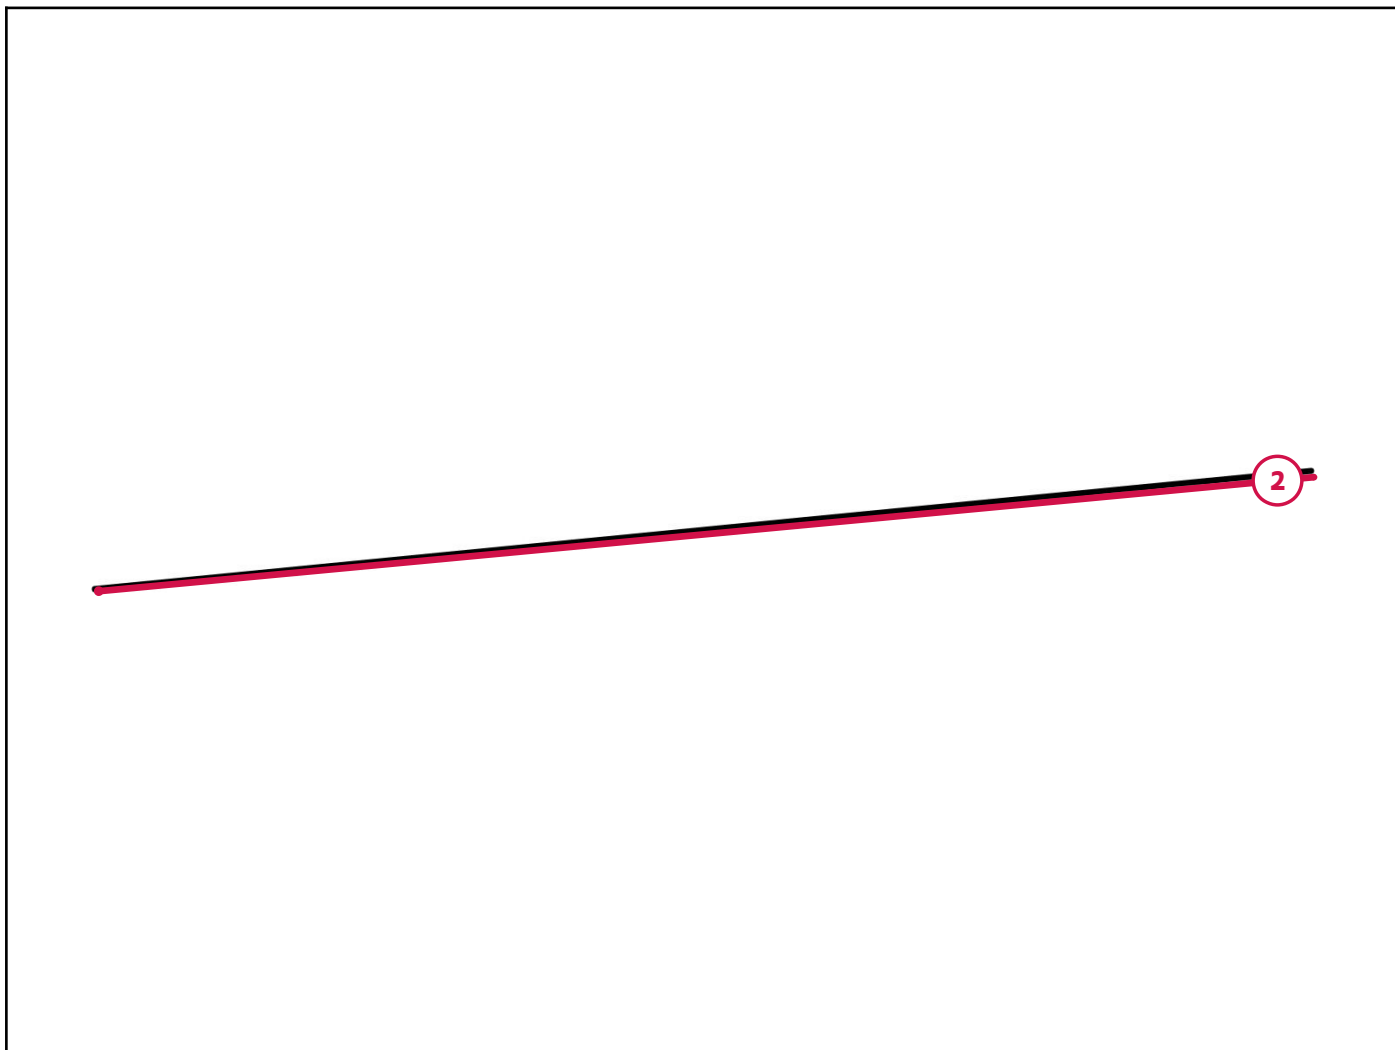
Plan 3.1: Constructie plan

Beschrijving	Type	Actie
2. golfplaat	Asbestmateriaal	Dringend verwijderen

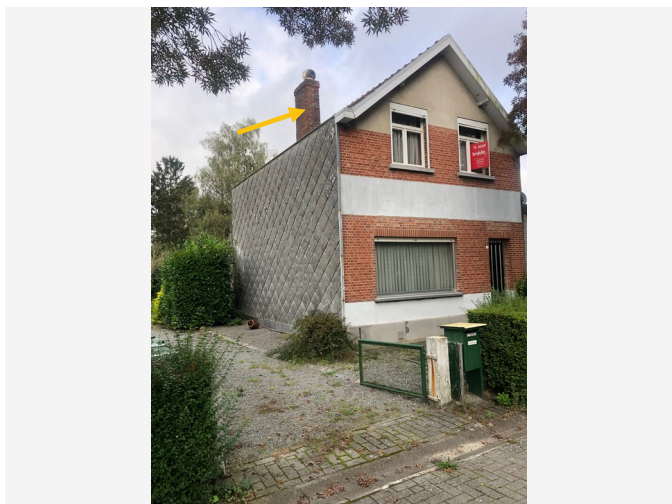
Situeringfoto

Uitleg van de asbestdeskundige: De binnendaken zijn volledig afgewerkt. Bovendien is het niet mogelijk om het dak aan de buitenzijde op een veilige manier te inspecteren zonder het risico op schade.
