Asbestinventarisatetest

Bloemendalestraat 44, 8730 Beernem

Attestnummer : 20230828-000284.000

Uitgegeven op : 28.08.2023

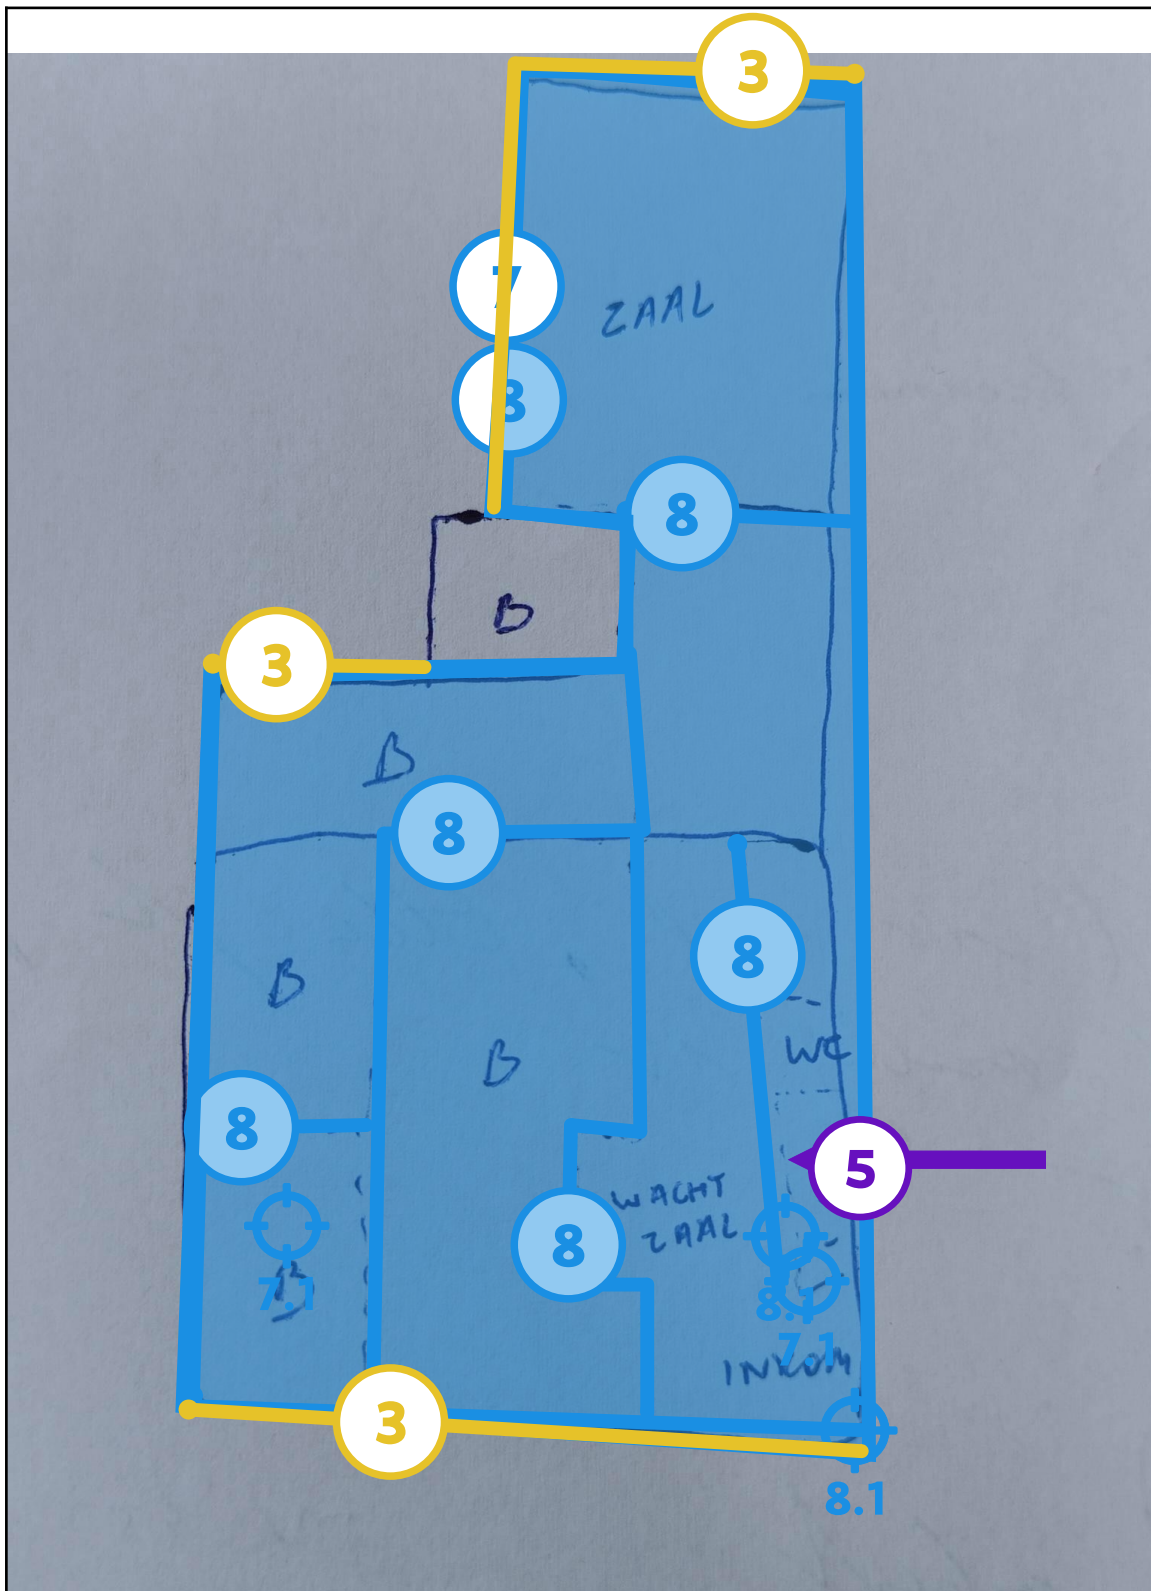
Plan 1.1: GLV

3. mastiek gevelopeningen	Asbestmateriaal	Zorgvuldig beheren
5. vloerketels RADSON (technische ruimte)	Advies	-
7. pleisterwerk plafond	Geen asbest	-
7.1 Code: 534-502	Mengmonster	-
8. pleisterwerk binnenwanden	Geen asbest	-
8.1 Code: 534-501	Mengmonster	-

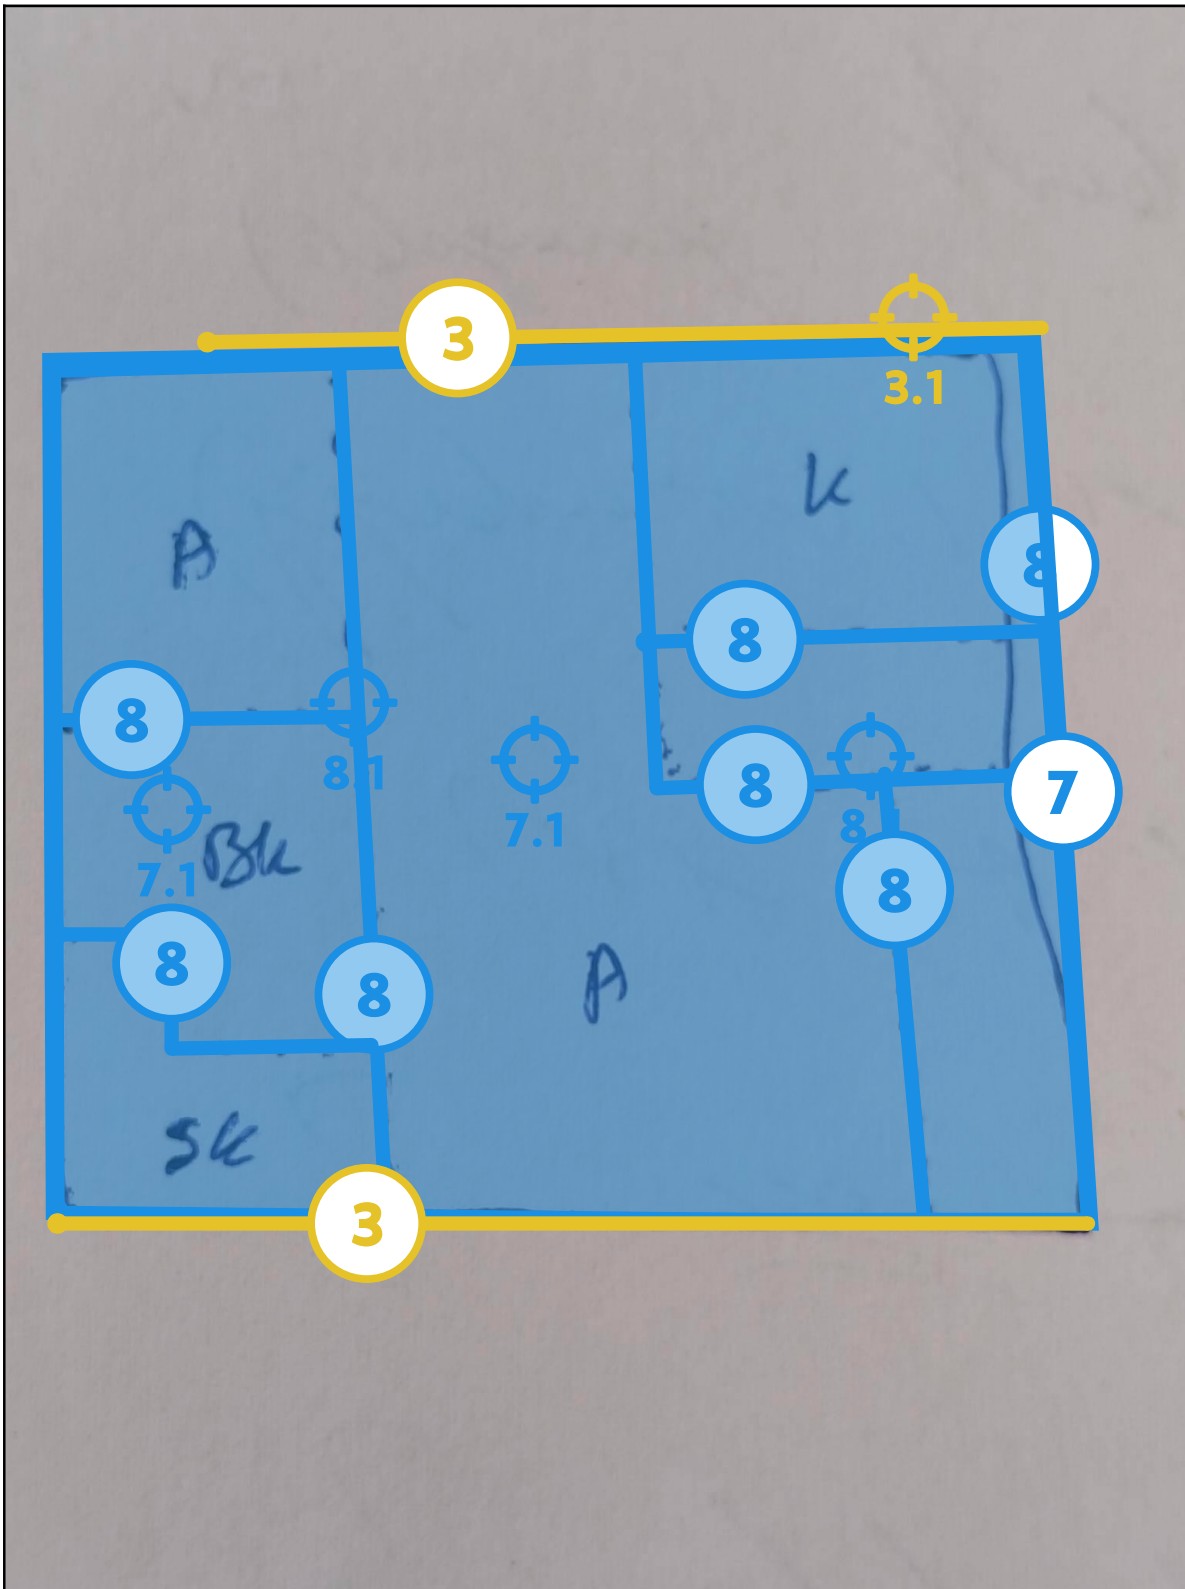
Plan 1.2: 1eV

3. mastiek gevelopeningen	Asbestmateriaal	Zorgvuldig beheren
3.1 Code: 534-S07	Puntmonster	-
7. pleisterwerk plafond	Geen asbest	-
7.1 Code: 534-S02	Mengmonster	-
8. pleisterwerk binnenwanden	Geen asbest	-
8.1 Code: 534-S01	Mengmonster	-

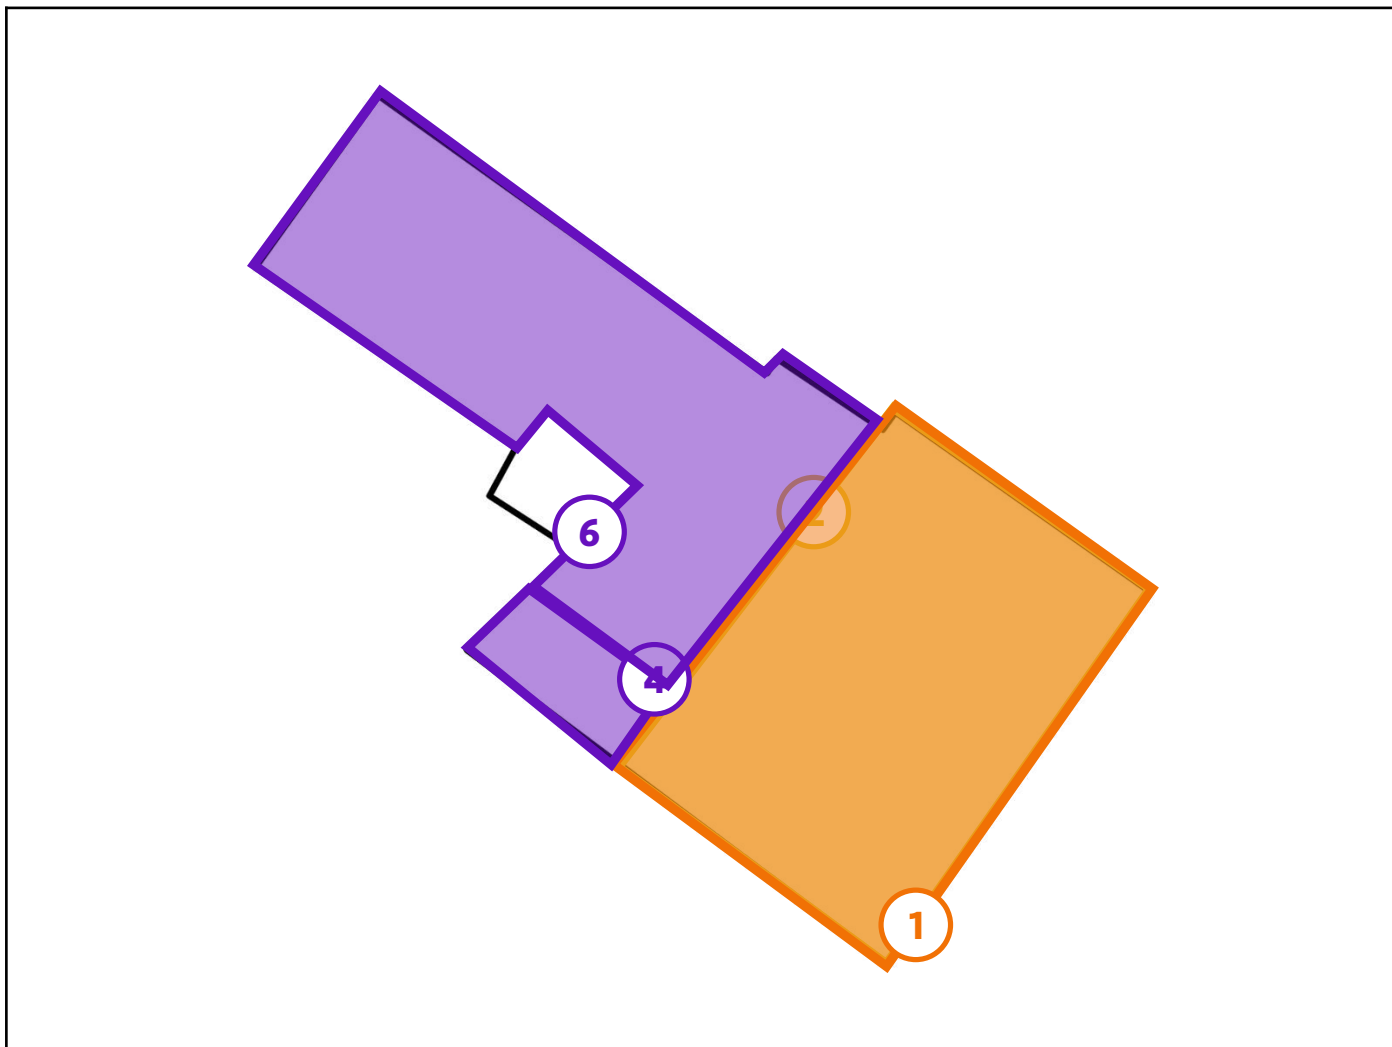
Plan 1.4: dakenplan

Beschrijving	Type	Actie
1. dakbedekking schuine daken in leien	Asbestmateriaal	Verwijderen
2. onderdak schuine daken	Asbestmateriaal	Zorgvuldig beheren
4. dakdichting plat dak terrasberging	Beperking	-
6. dakdichting platte daken	Advies	-
