Asbestinventarisatetest

't Hof 6, 8730 Beernem

Attestnummer : 20240130-000124.001

Uitgegeven op : 30.01.2024

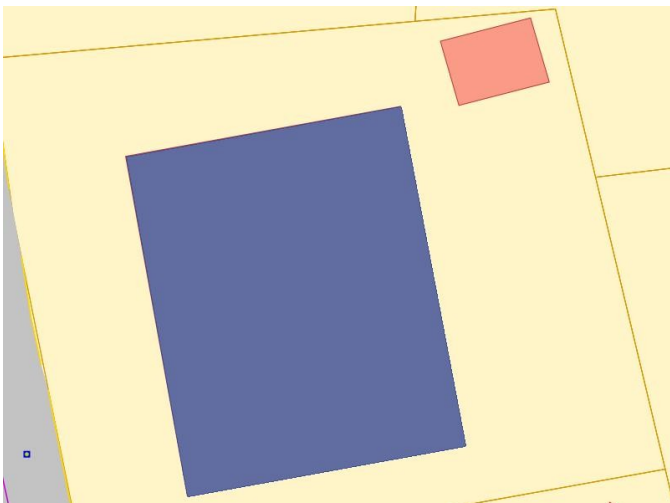
Zone 1: Hoofdgebouw verdieping

Tijdens de inspectie vastgesteld:

1 Asbestmateriaal

1 Advies

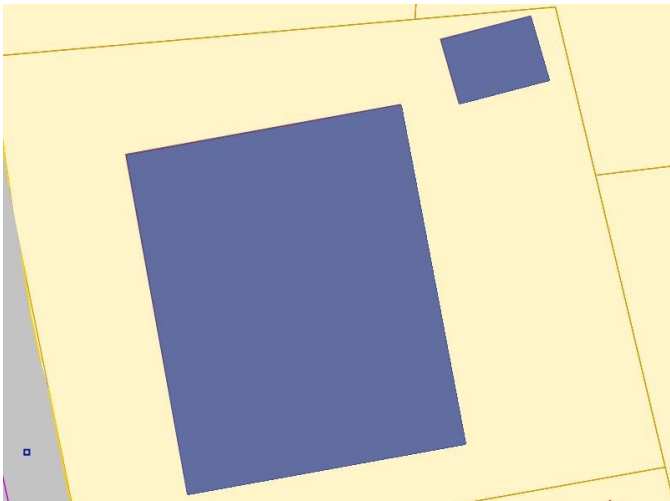
Zone 2: Hoofdgebouw + Tuinhuis gelijkvloers

Tijdens de inspectie vastgesteld:

- 2 Asbestmaterialen**
- 0 Beperkingen
- 0 Uitsluitingen
- 0 Roerende goederen
- 0 Puin, steenslag, (water)bodem
- 2 Adviezen**
- 1 Geen asbest**
