Asbestinventarisatetest

Brusselstraat 24, 8380 Brugge
Gemeenschappelijke delen

Attestnummer : 20240503-000274.000

Uitgegeven op : 03.05.2024

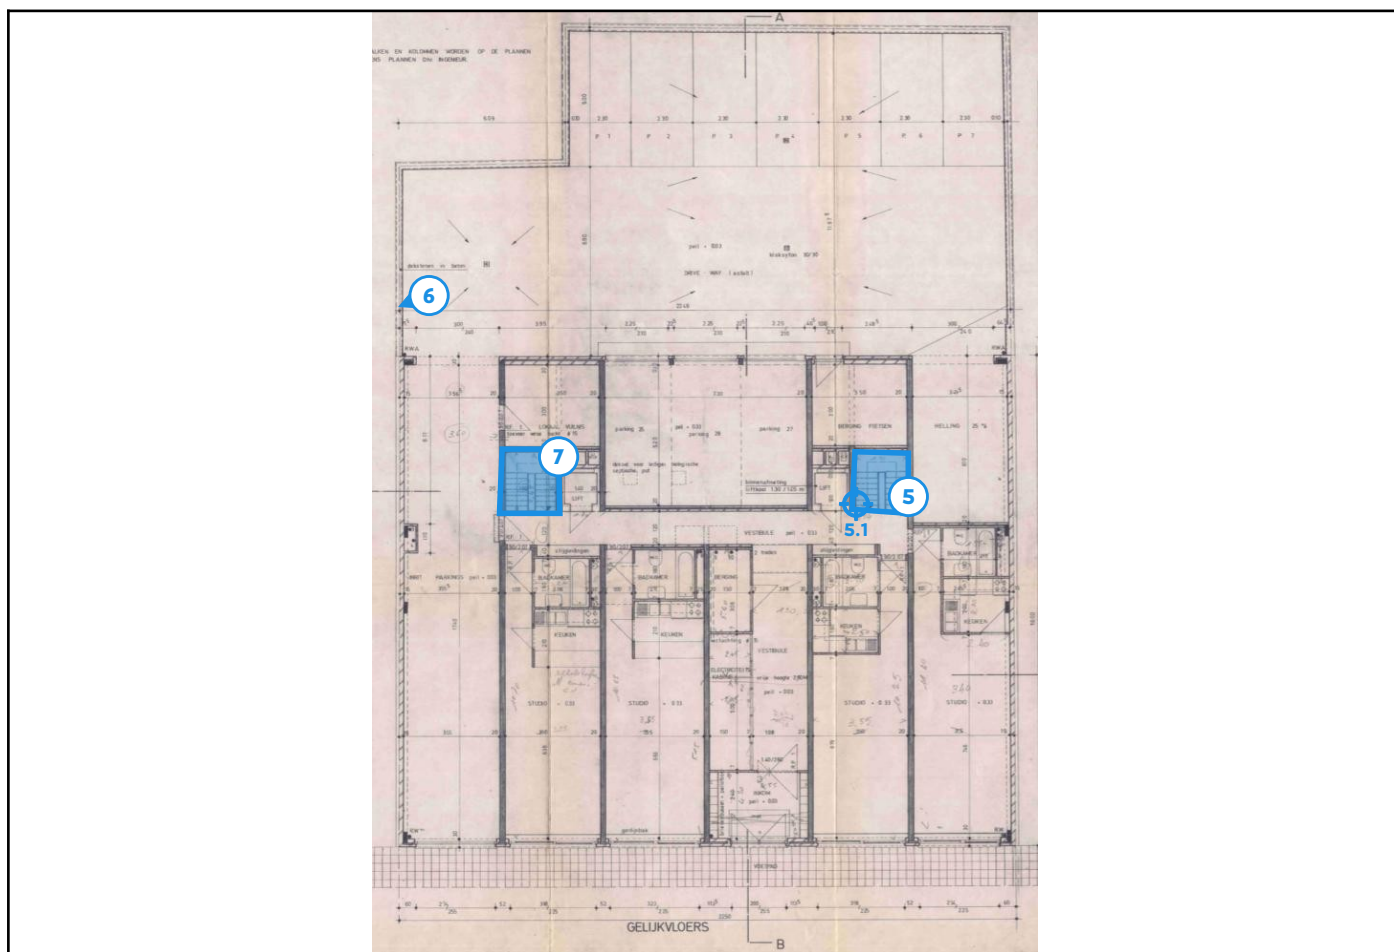
Plan 1.2: glv

Beschrijving	Type	Actie
5. pleisterwerk traphal Rechts	Geen asbest	-
5.1 Code: M1	Mengmonster	-
6. Gevelleien	Geen asbest	-
7. pleisterwerk traphal links	Geen asbest	-

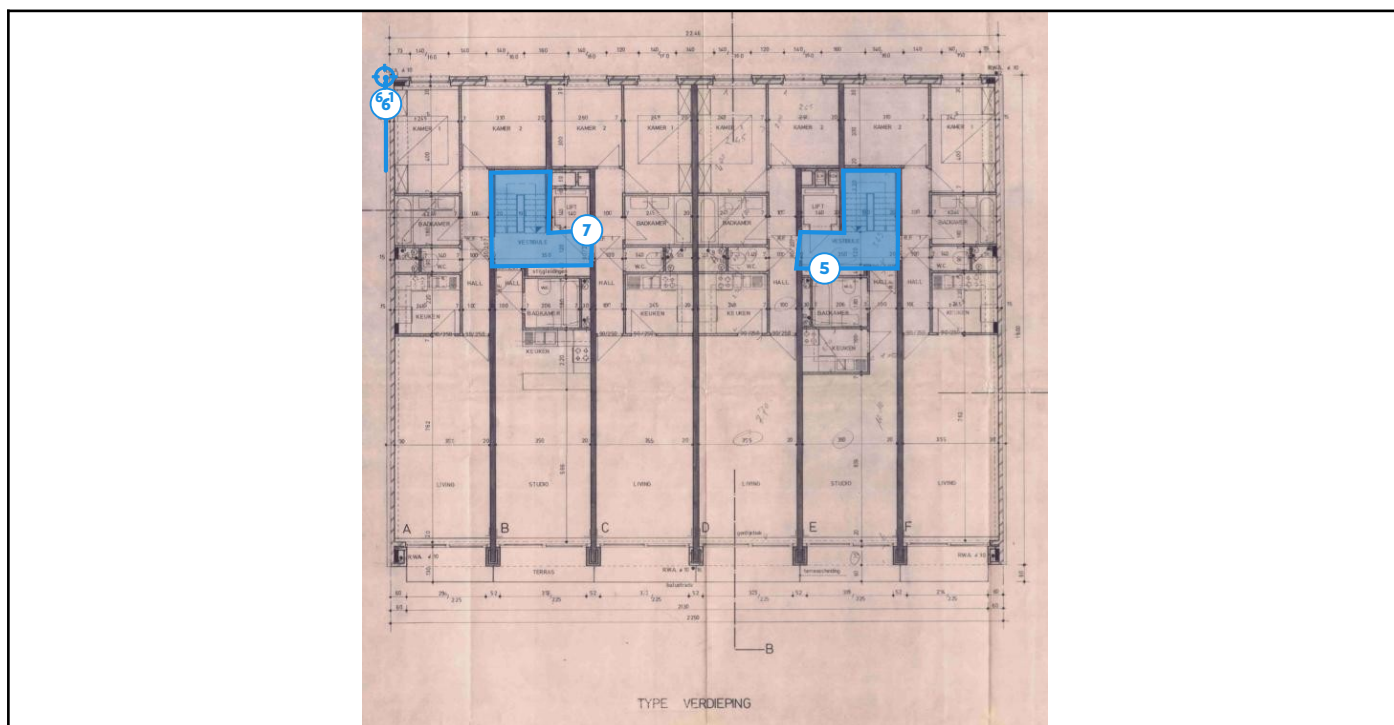
Plan 1.3: verdiep 1

Beschrijving	Type	Actie
5. pleisterwerk traphal Rechts	Geen asbest	-
6. Gevelleien	Geen asbest	-
6.1 Code: M3	Puntmonster	-
7. pleisterwerk traphal links	Geen asbest	-

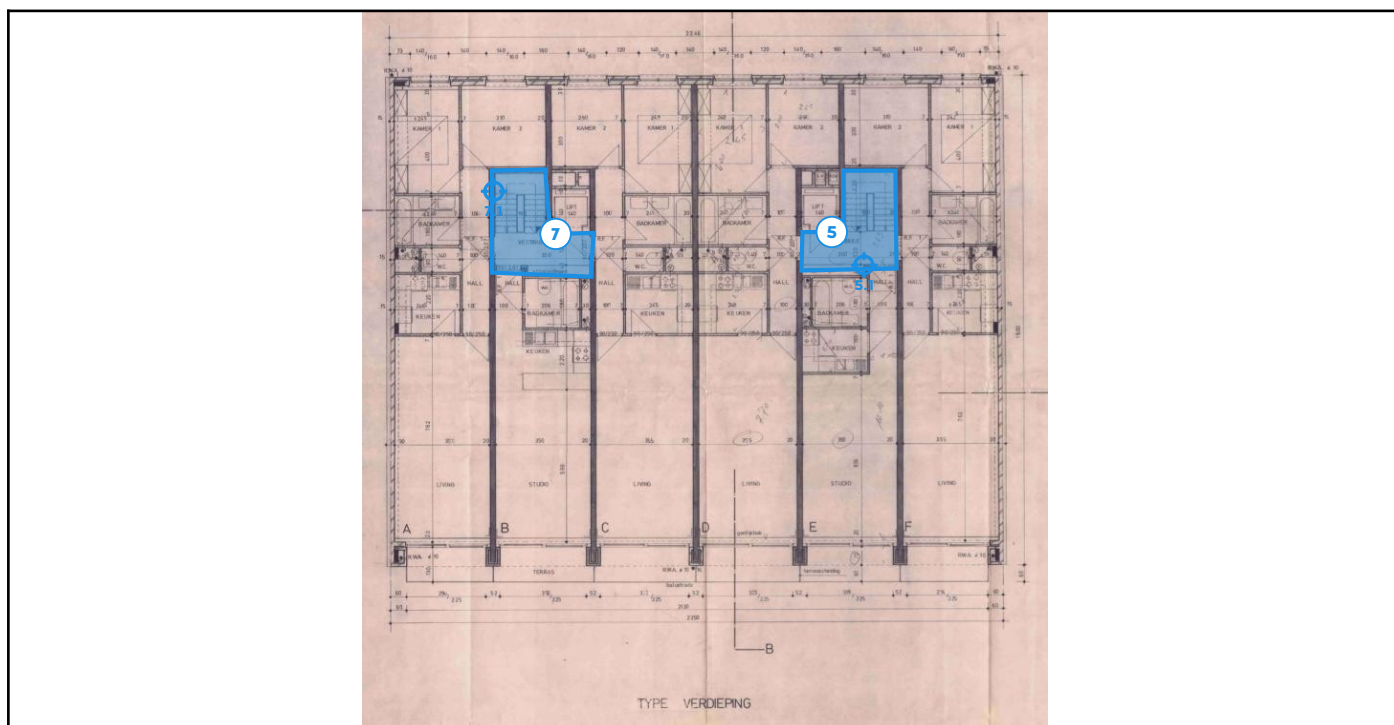
Plan 1.4: verdiep 2

Beschrijving	Type	Actie
5. pleisterwerk traphal Rechts	Geen asbest	-
5.1 Code: M1	Mengmonster	-
7. pleisterwerk traphal links	Geen asbest	-
7.1 Code: M2	Mengmonster	-

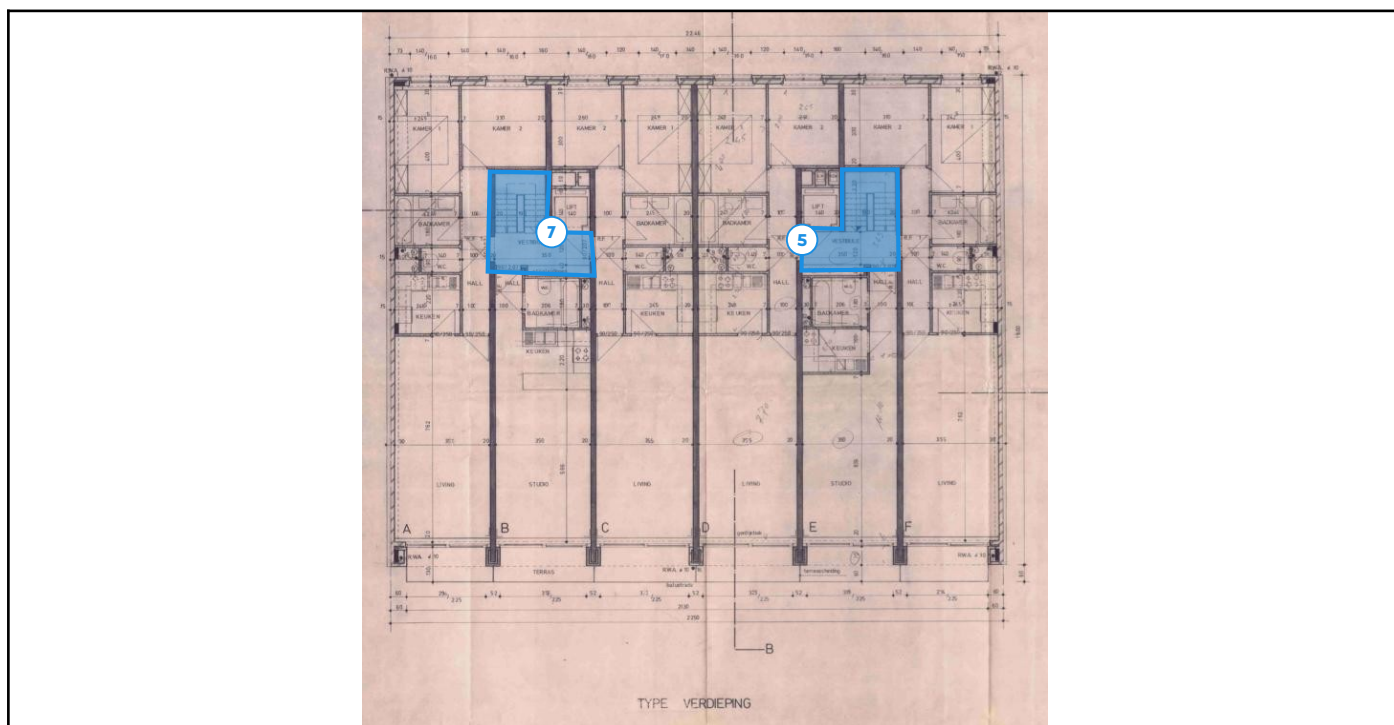
Plan 1.5: verdiep 3

Beschrijving	Type	Actie
5. pleisterwerk traphal Rechts	Geen asbest	-
7. pleisterwerk traphal links	Geen asbest	-

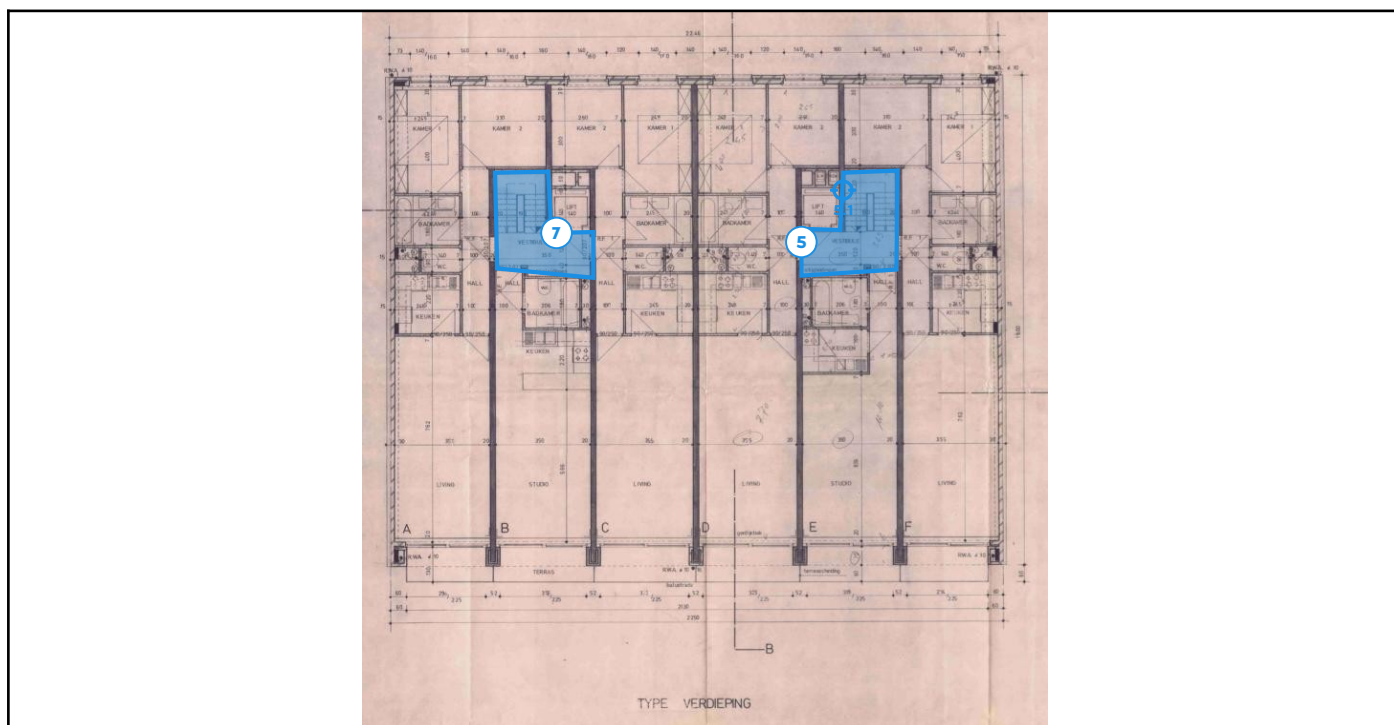
Plan 1.6: verdiep 4

Beschrijving	Type	Actie
5. pleisterwerk traphal Rechts	Geen asbest	-
5.1 Code: M1	Mengmonster	-
7. pleisterwerk traphal links	Geen asbest	-
