Asbestinventarisatetest

Langendonkstraat 4, 8730 Beernem

Attestnummer : 20230523-000269.000

Niet-asbestveilig

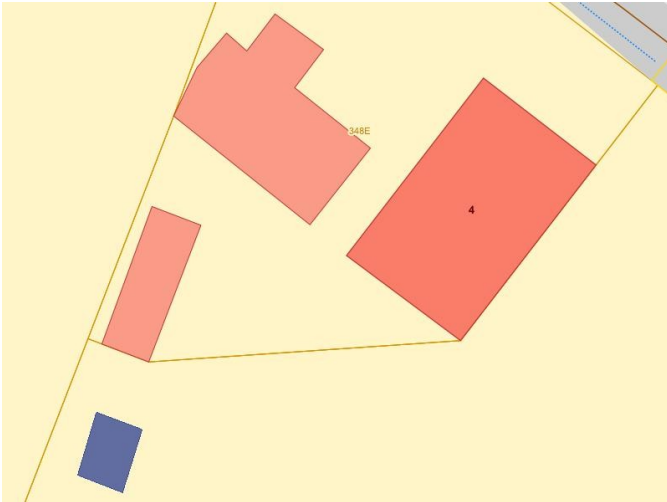
Zone 4: Constructie

- 2 Asbestmaterialen**
- 0 Beperkingen
- 0 Uitsluitingen
- 0 Roerende goederen
- 0 Puin, steenslag, (water)bodem
- 0 Adviezen
- 0 Geen asbest

Beschrijving	Type	Actie
1. schuin dak in golfplaten (constructie weide)	Asbestmateriaal	Verwijderen
2. buitenwanden in golfplaten (constructie weide)	Asbestmateriaal	Verwijderen
