# Asbestinventarisatetest

J.de Lanierlaan 26, 8730 Beernem

Attestnummer : 20260109-000178.000

Uitgegeven op : 09.01.2026

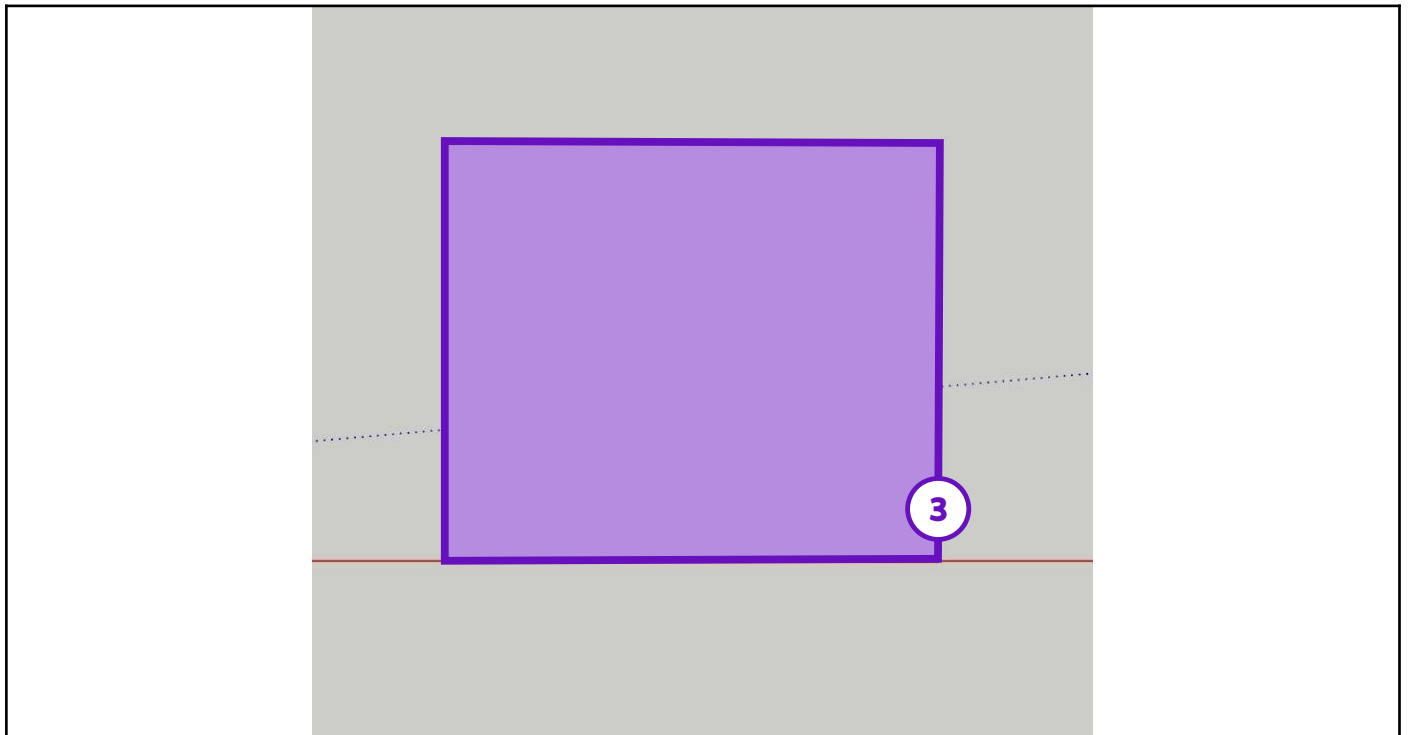
## Plan 1.7: dakenplan

| Beschrijving | Type | Actie |
|---|---|---|
| 3. plat dak | Beperking | - |

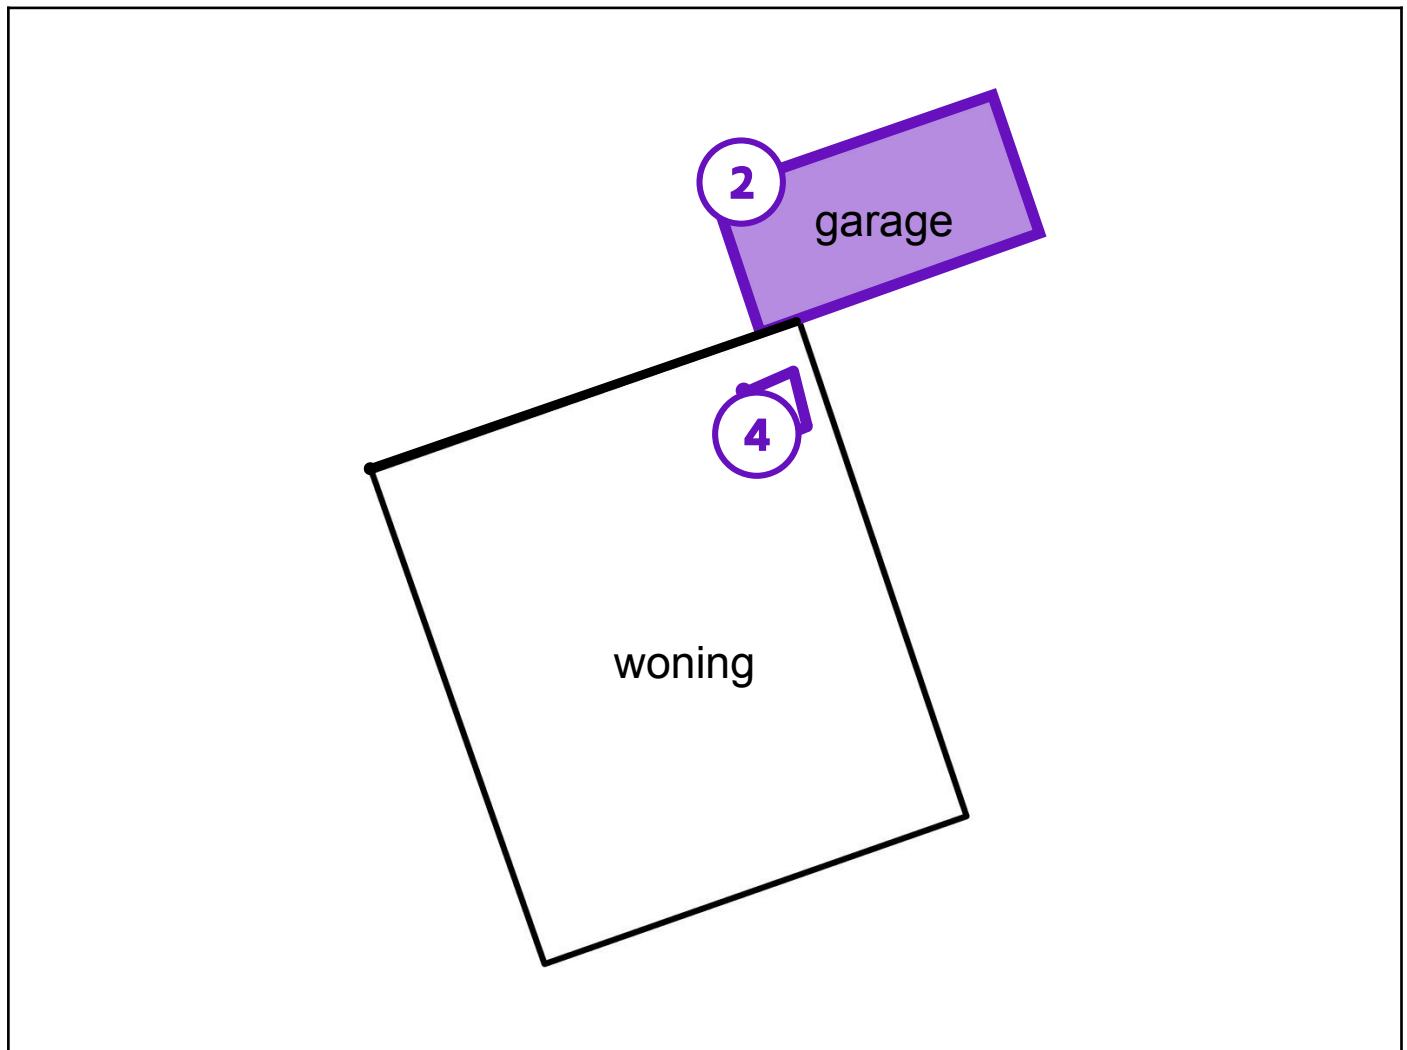
## Plan 1.8: Hoofdgebouw met garage plan

| Beschrijving | Type | Actie |
|---|---|---|
| 4. afwerking buitenwanden schouw in roofing | Advies | - |
