Asbestinventarisatetest

Nederzwalmsesteenweg 76, 9750 Kruisem

Attestnummer : 20240902-000185.000

Uitgegeven op : 02.09.2024

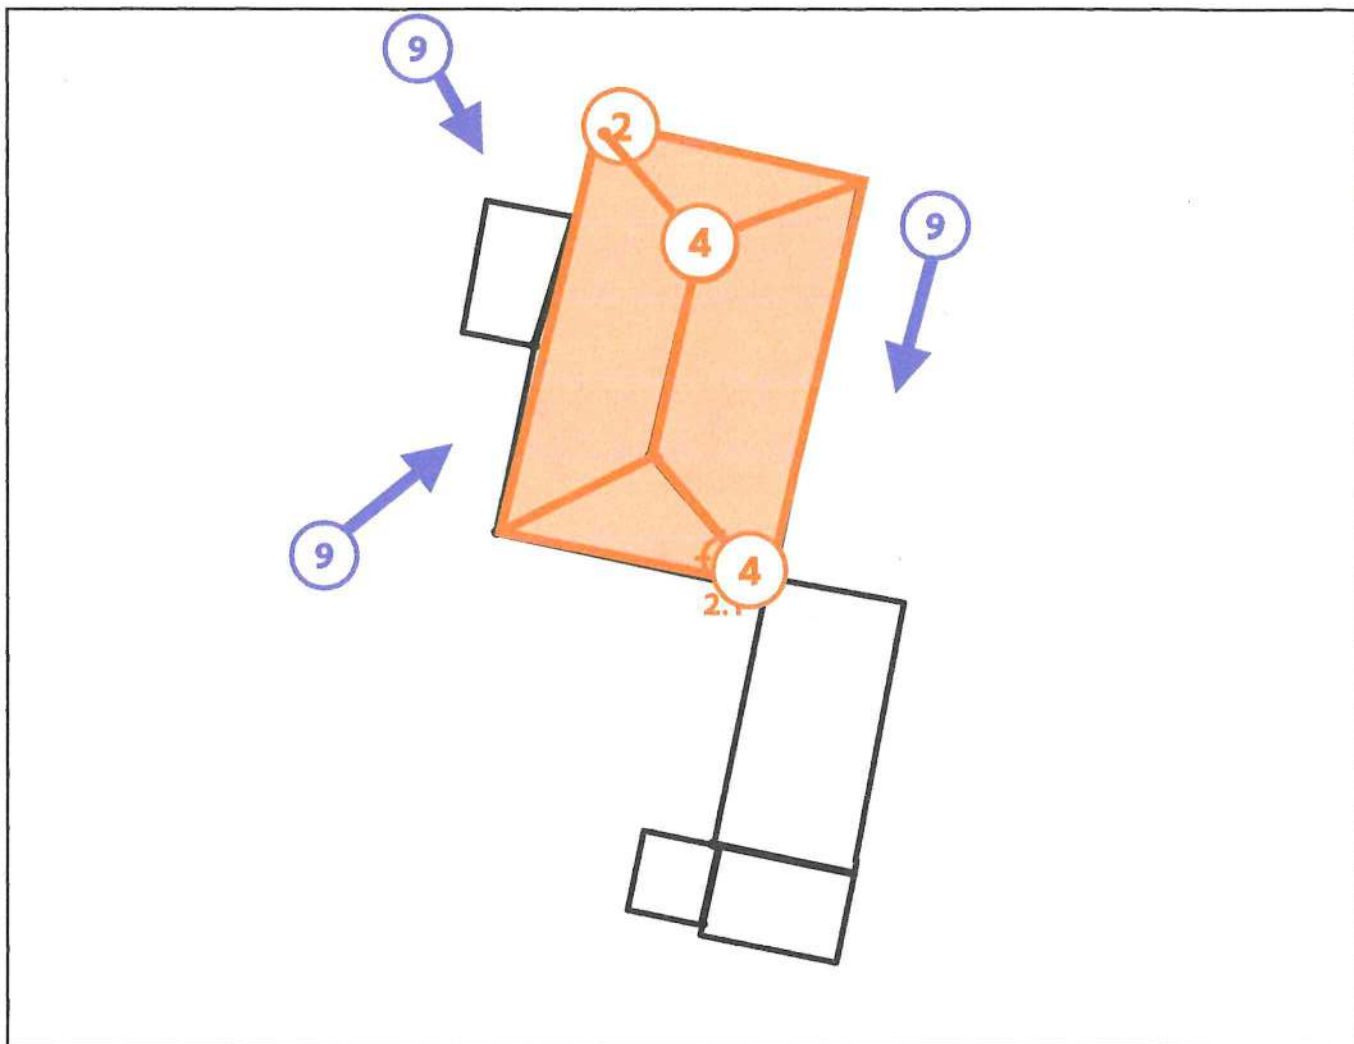
Plan 1.1: Woning + Garage + Koterijen (Plan Daken)

Beschrijving	Type	Actie
2. Dakbedekking - Dakleien	Asbestmateriaal	Verwijderen
2.1 Code: M01	Puntmonster	-
4. Dakbedekking - Nokken/Noordbomen	Asbestmateriaal	Verwijderen
9. Ondergrondse leidingen	Advies	-

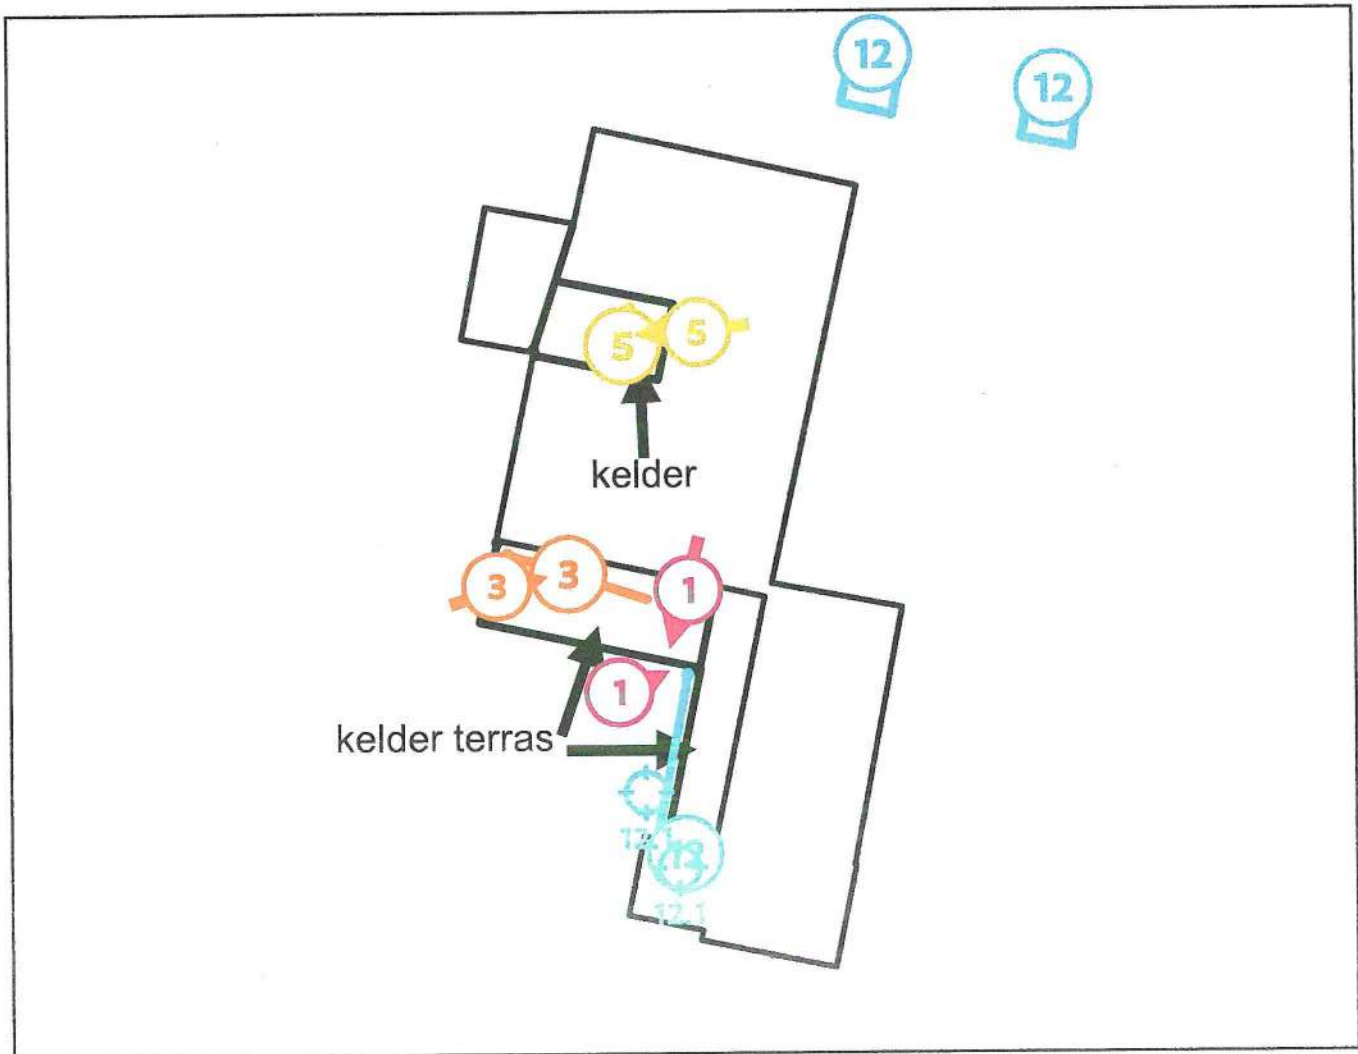
Plan 1.2: Kelders

Beschrijving	Type	Actie
1. Stukken golfplaat in en buiten kelder terras achteraan	Asbestmateriaal	Dringend verwijderen
3. Asbestcementbuis onder terras achteraan	Asbestmateriaal	Verwijderen
5. Asbestcementbuis kelder	Asbestmateriaal	Zorgvuldig behieren
12. Crepi buitengevel achteraan + thv poort vooraan	Geen asbest	-
12.1 Code: M03	Mengmonster	-

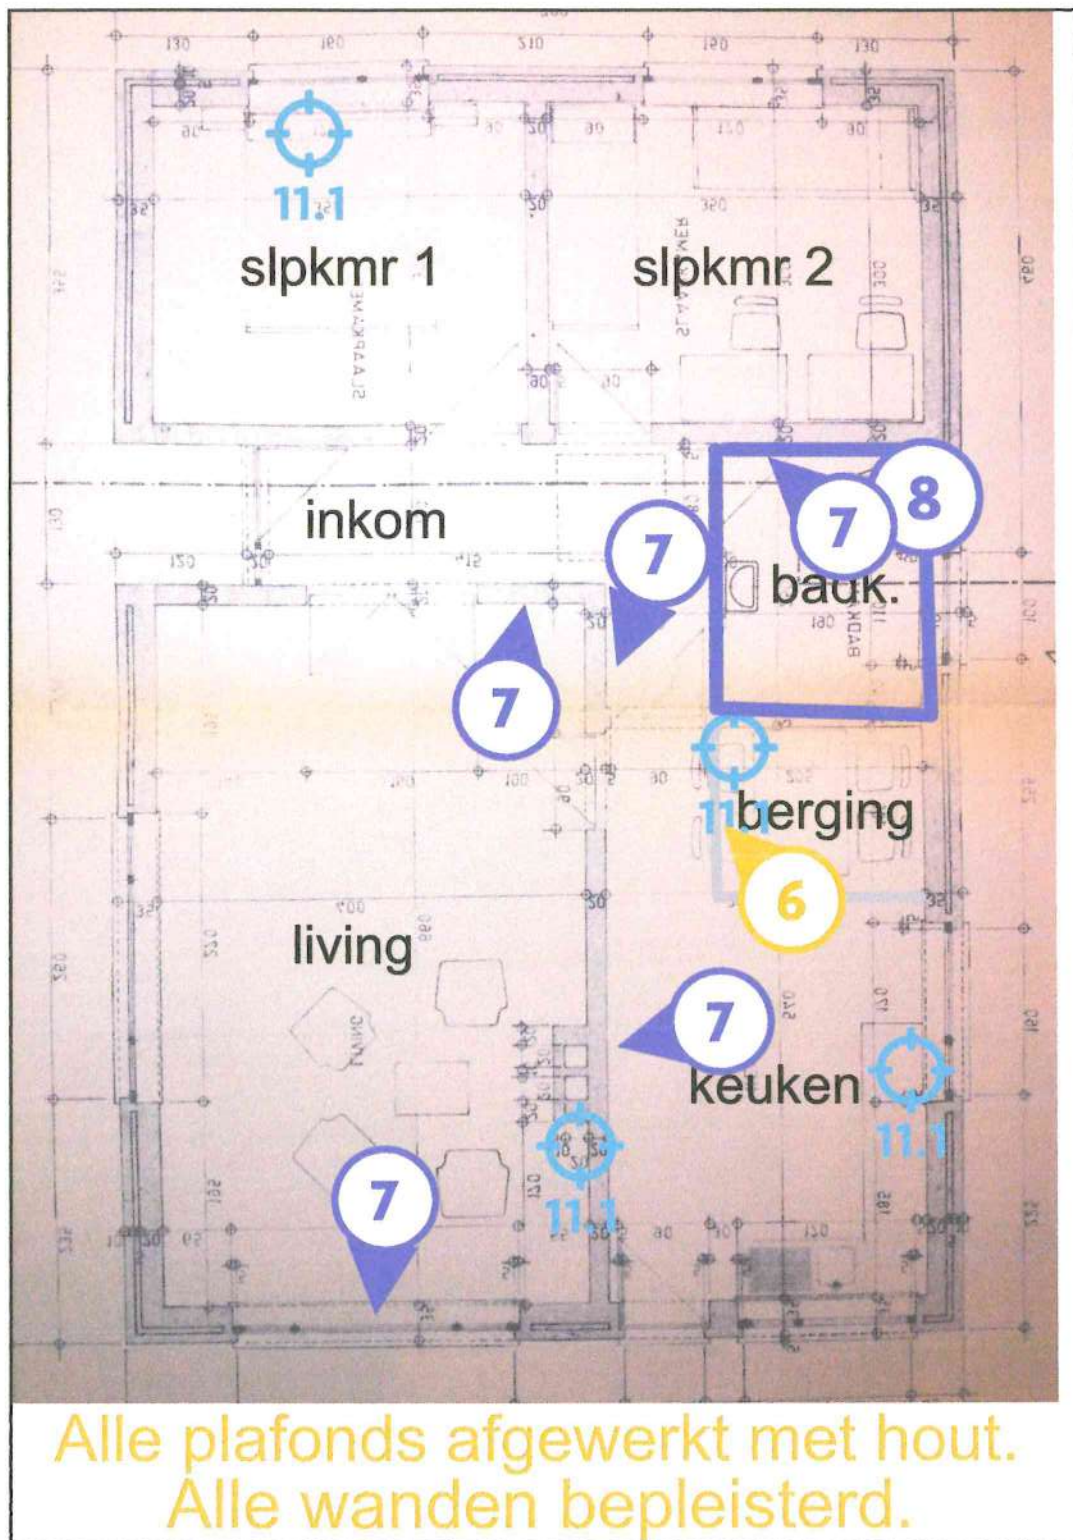
Plan 1.3: Gelijkvloers

6. Bakeliet meter- en zekering kast	Asbestmateriaal	Zorgvuldig beheren
7. Radiatoren - Dichtingen	Advies	-
8. Tegellijm achter wandtegels & plinten	Advies	-
10. Plafondafwerking in hout/PVC	Advies	-
11. Pleisterwerk wanden	Geen asbest	-
11.1 Code: M04	Mengmonster	-

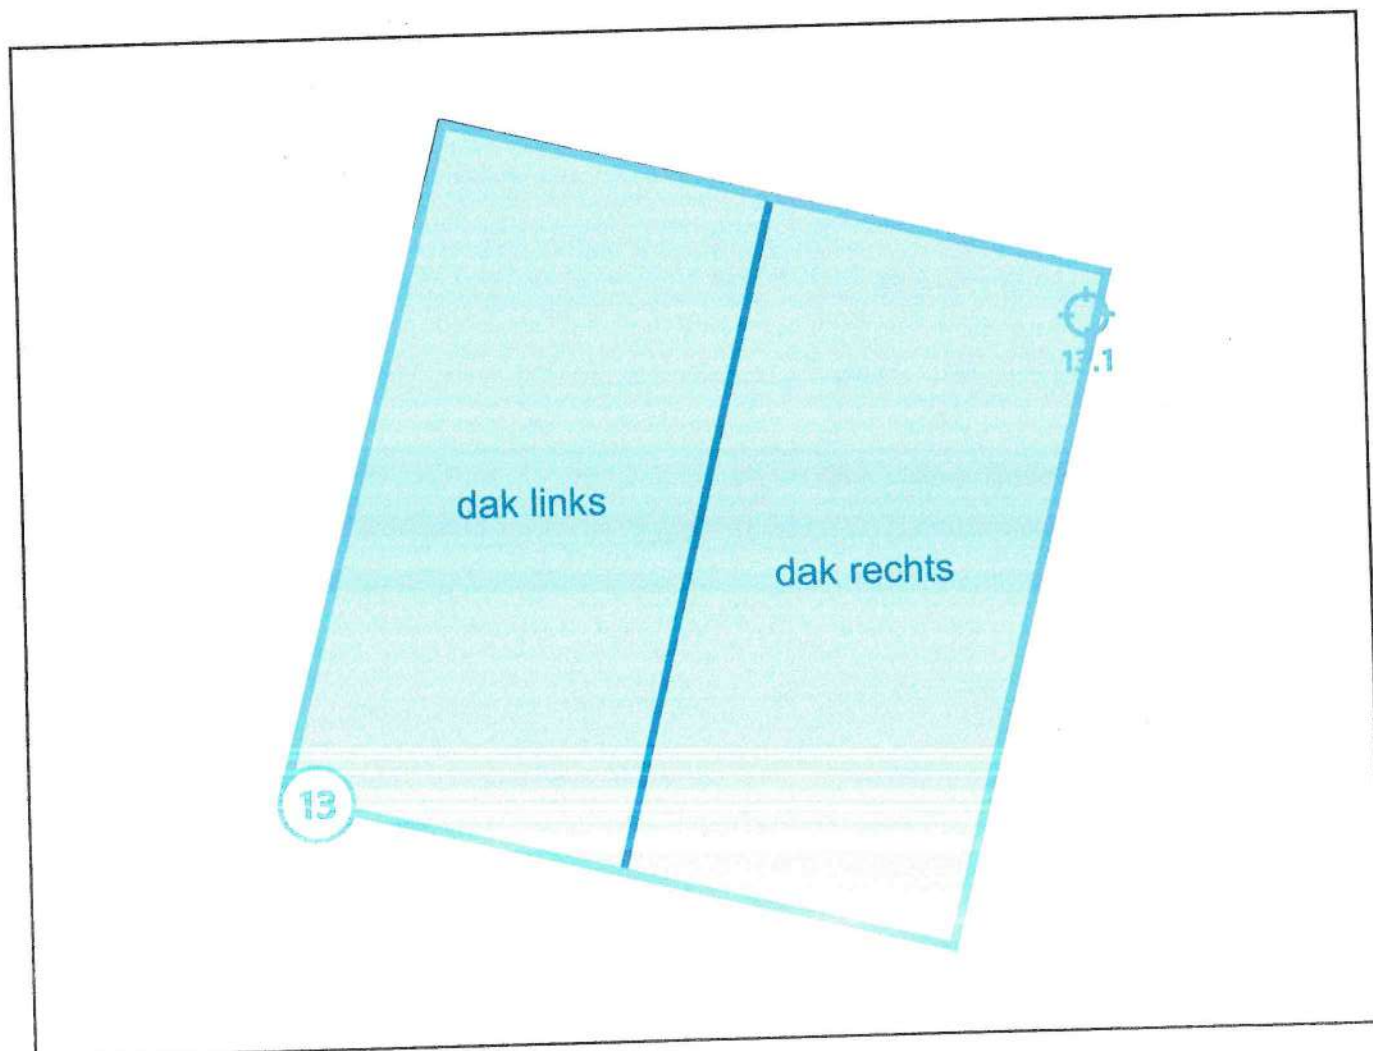
Plan 2.1: Tuinhuis (Dak)

Beschrijving	Type	Actie
13. Dakbedekking - Roofing	Geen asbest	-
13.1 Code: M02	Puntmonster	-
