# Asbestinventarisatetest

Putkapelstraat 3, 9051 Gent

Attestnummer : 20240216-000190.000

**Niet-asbestveilig**

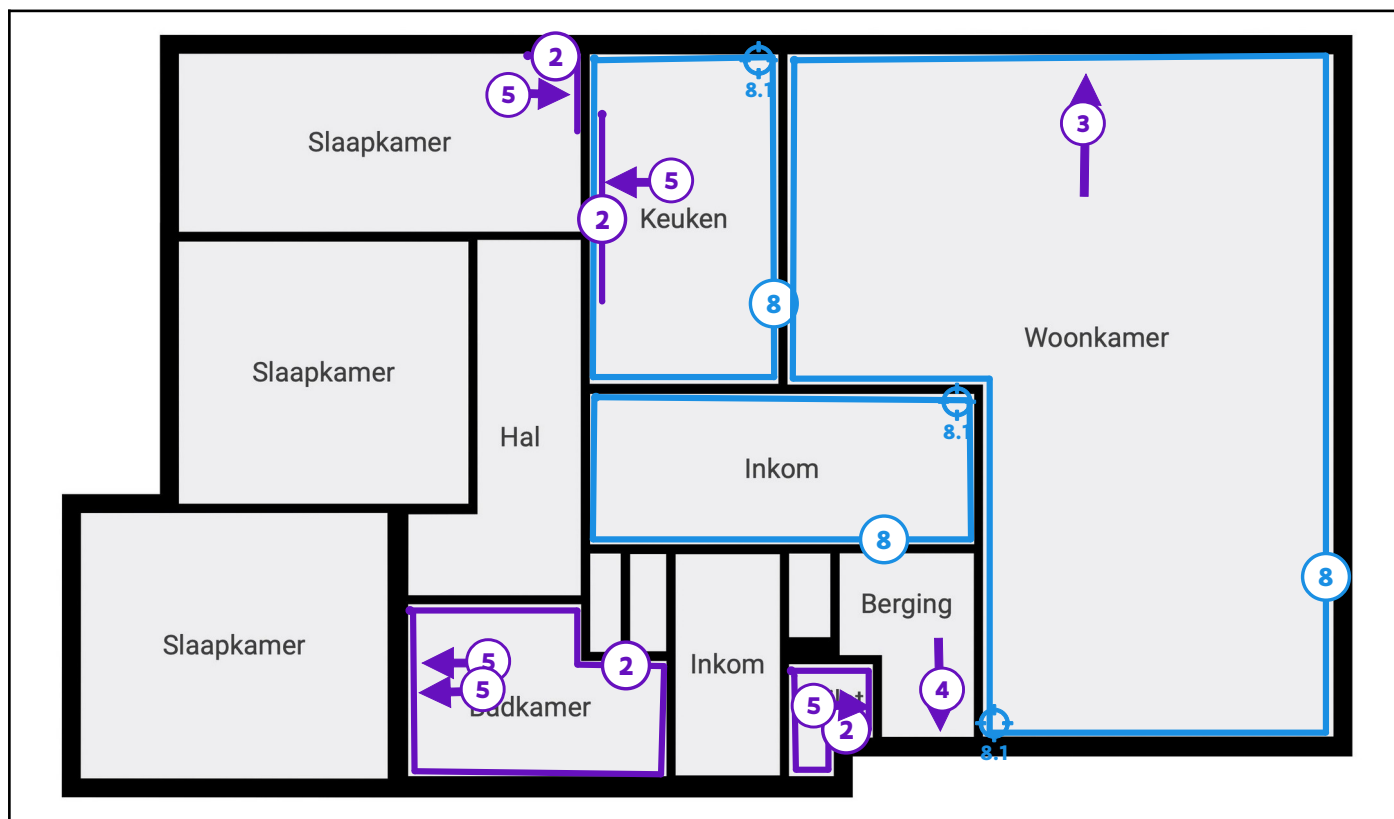
# Plan 1.1: Grondplan - Appartement

Beschrijving	Type	Actie
2. Onderliggende lagen (Badkamer/keuken/WC/ ...)	Advies	-
3. Open haard - Niet verdacht	Advies	-
4. Vernieuwde zekeringskast	Advies	-
5. Geen verdachte doorvoeren/afvoerbuizen waargenomen	Advies	-
8. Sierlijsten - Plafond	Geen asbest	-
8.1 Code: 84406-3	Mengmonster	-

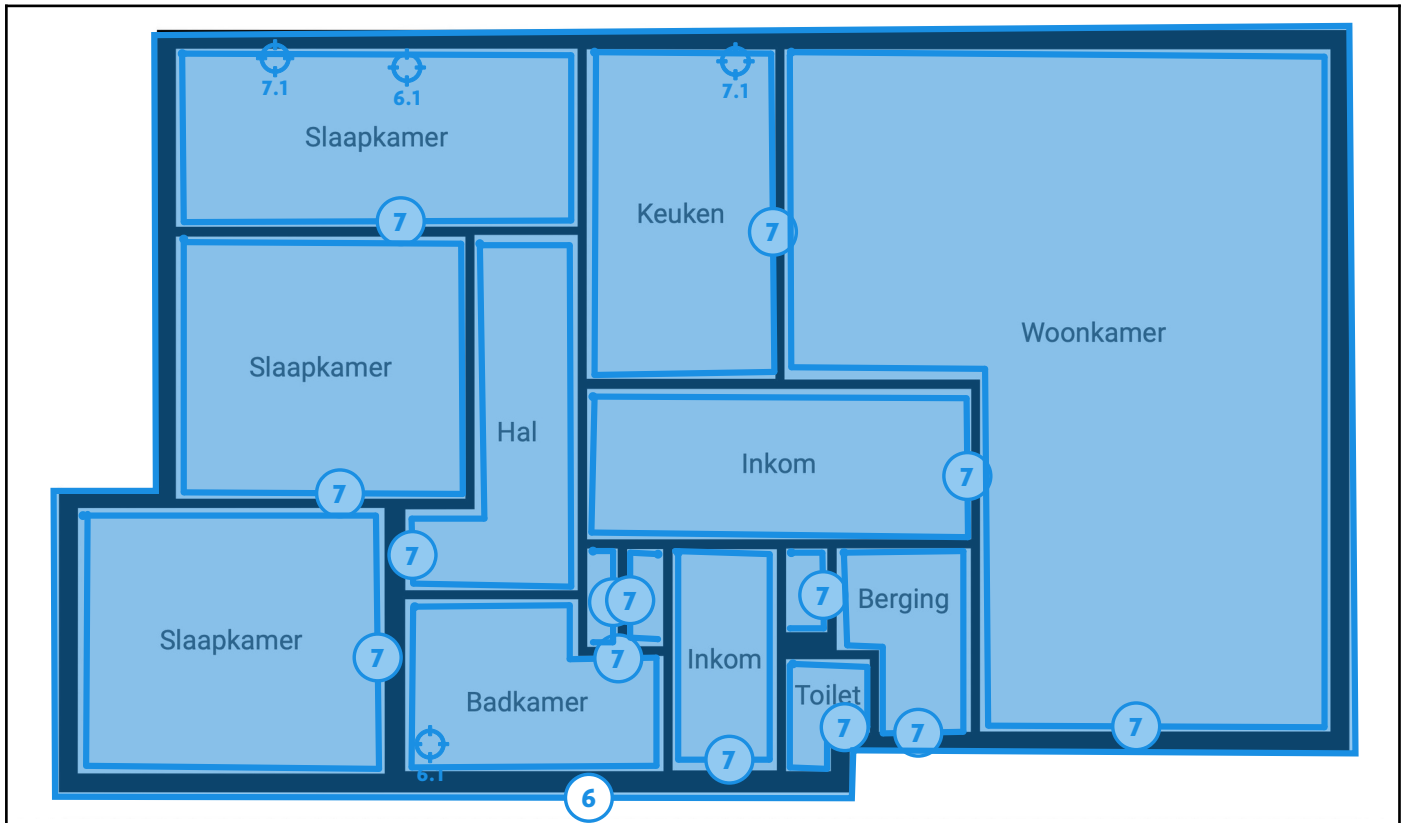
## Plan 1.2: Grondplan - Appartement

Beschrijving	Type	Actie
6. Pleisterwerk - Plafond	Geen asbest	-
6.1 Code: 84406-2	Mengmonster	-
7. Pleisterwerk - Muren	Geen asbest	-
7.1 Code: 84406-1	Mengmonster	-
