Plaatsbeschrijving

(vóór aanvang huur)

Dossier: B8500 - PLB00075

Putkapelstraat 3
9051 SINT-DENIJS-WESTREM

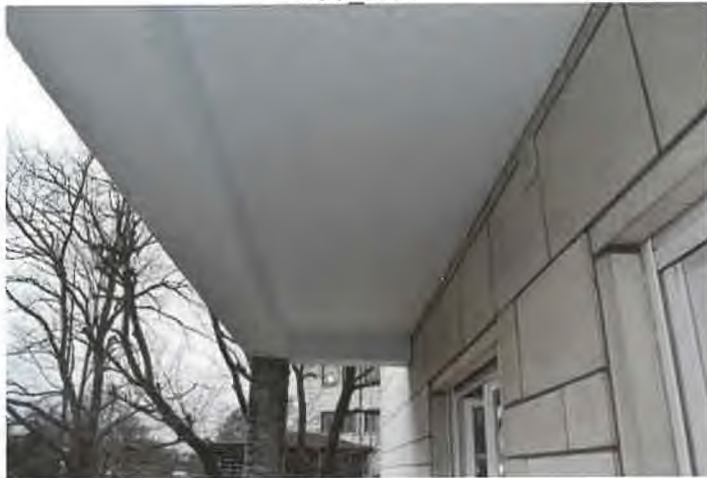
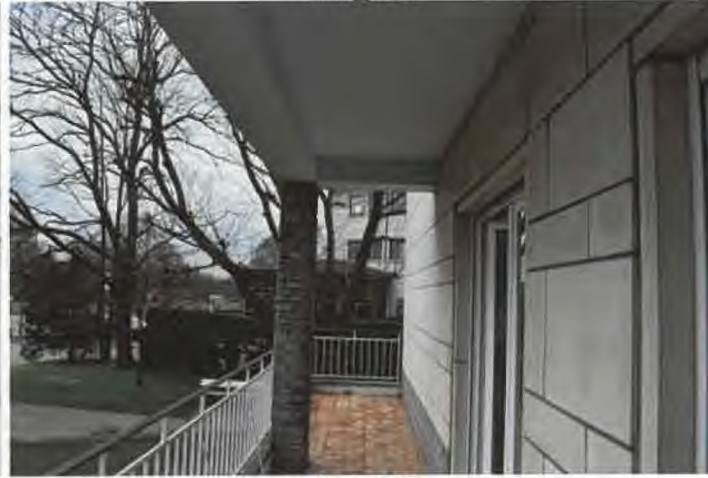
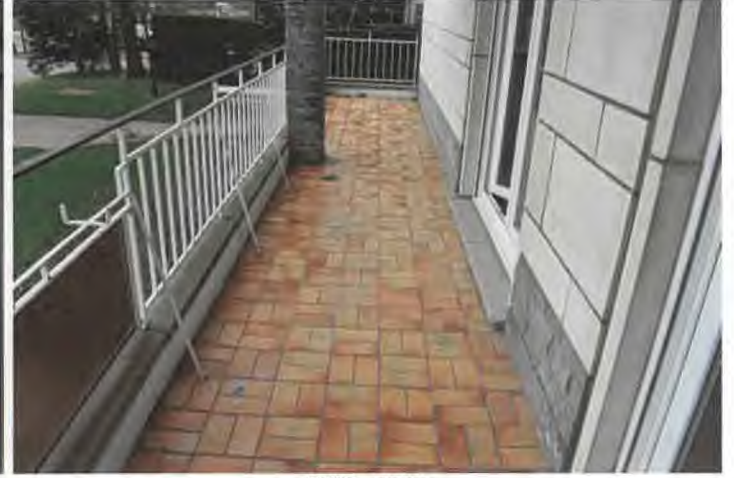
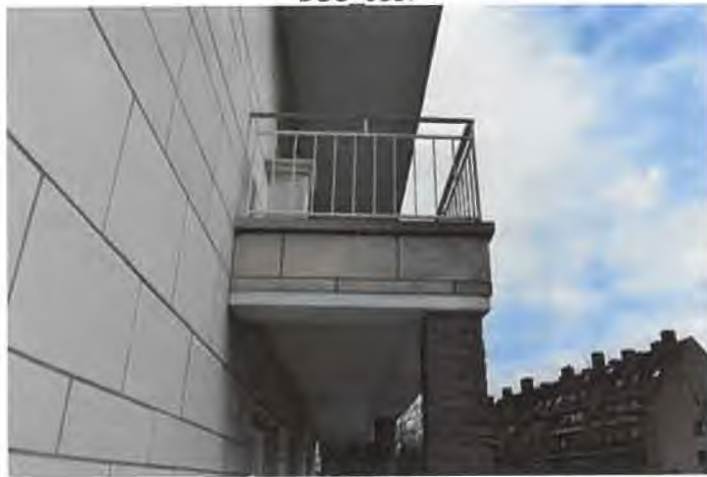
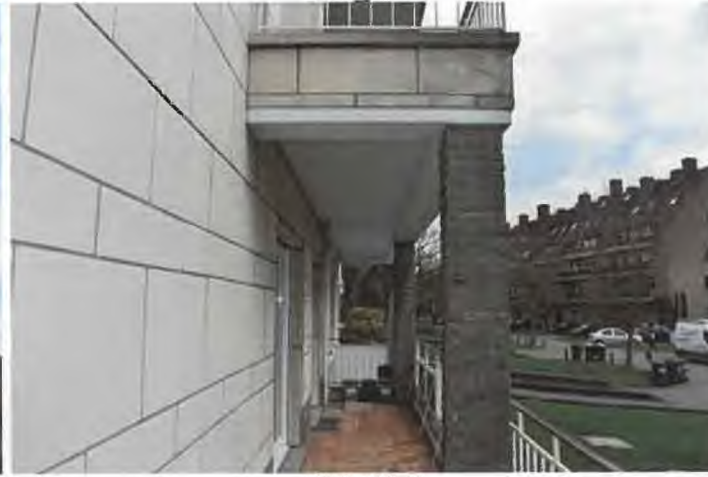
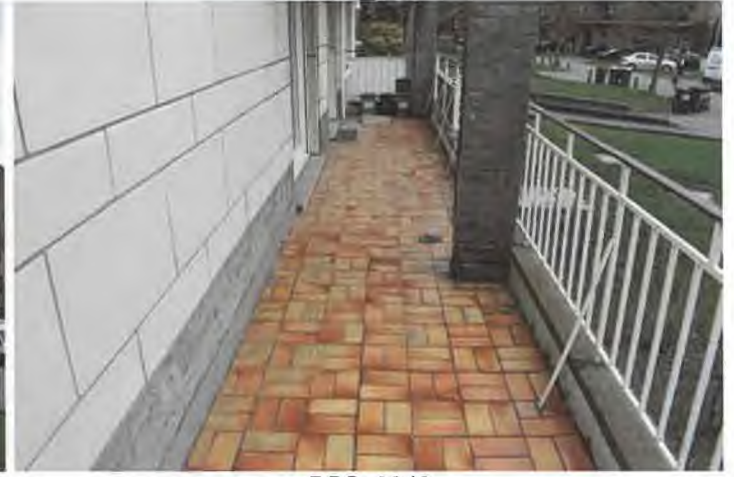
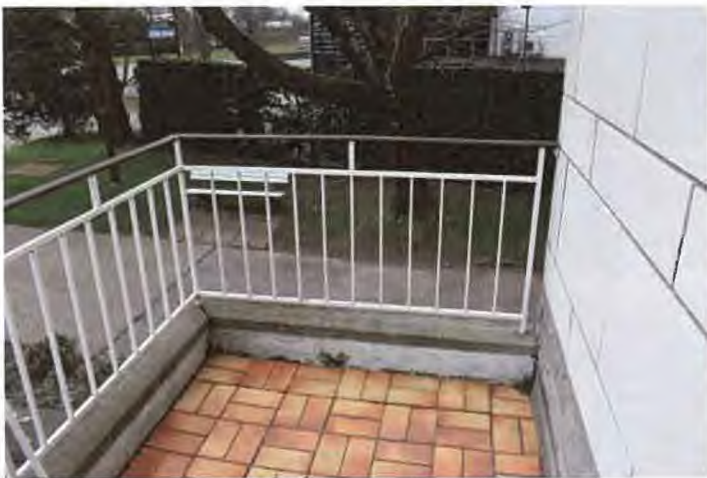
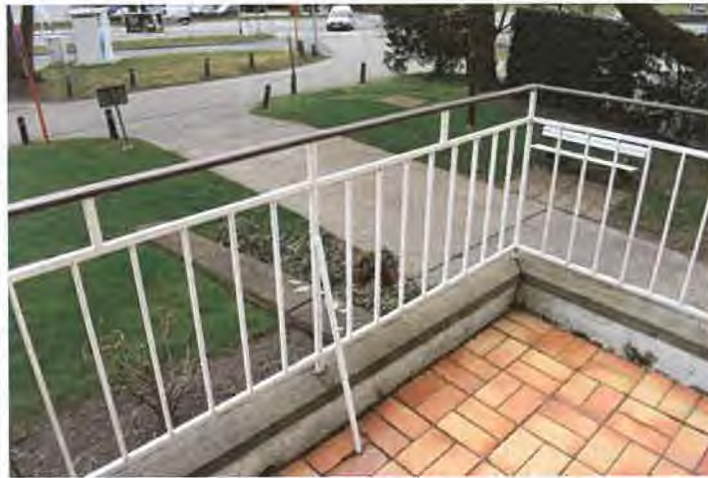
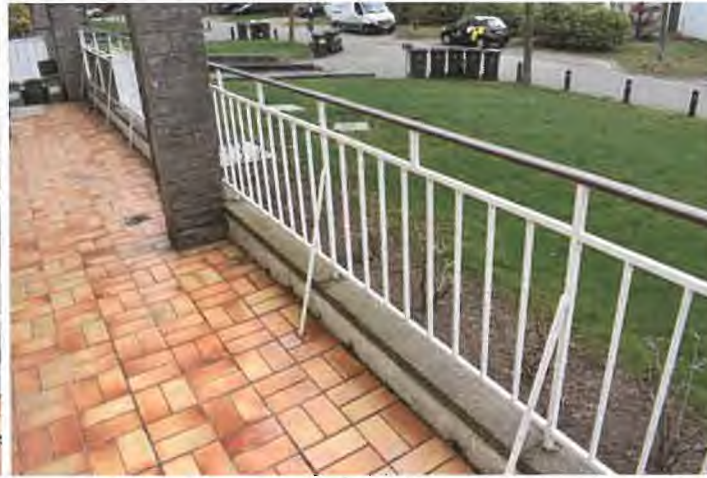
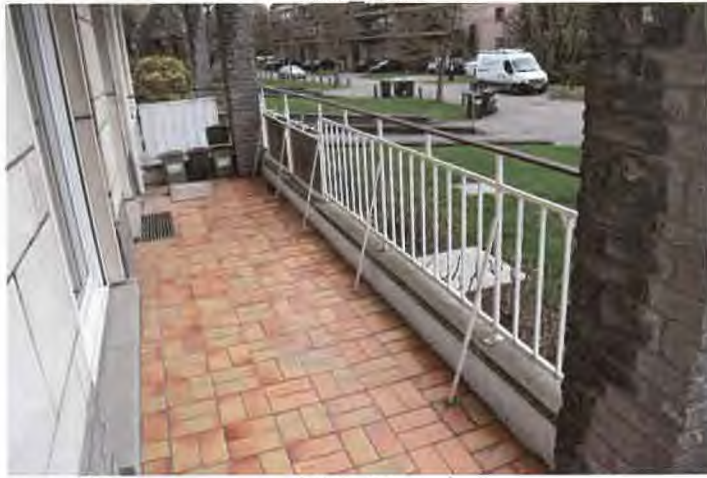
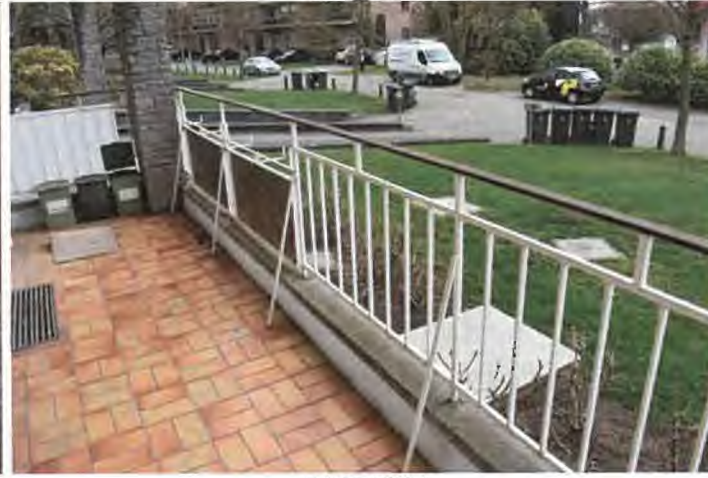
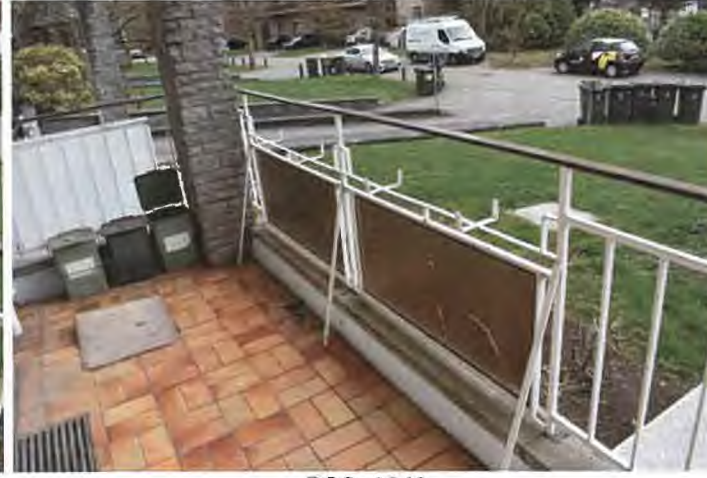
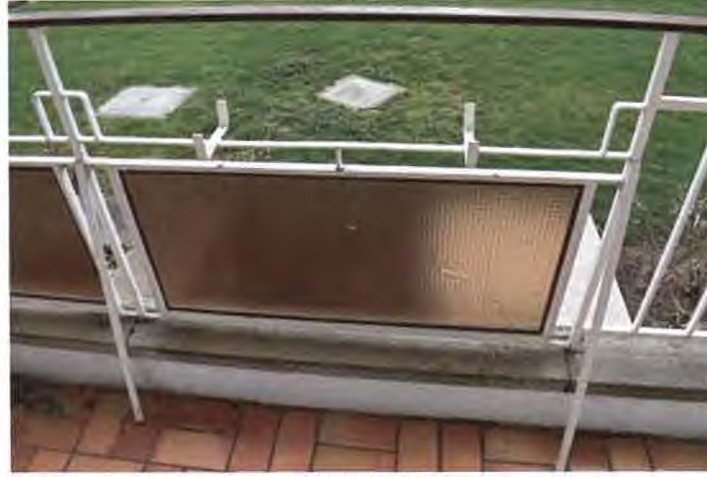
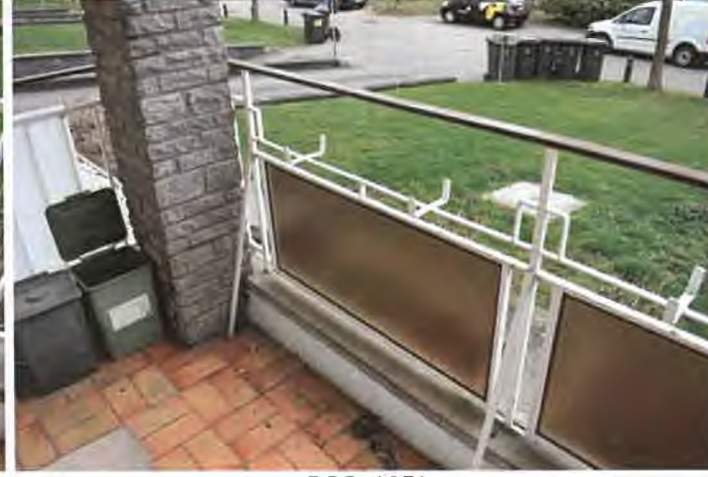
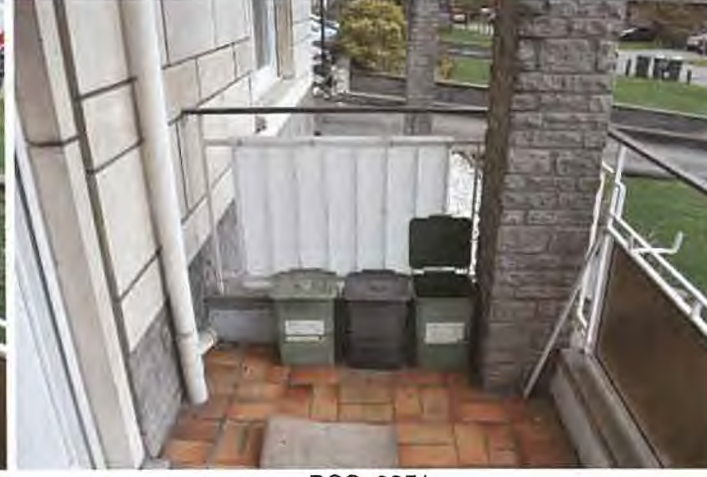
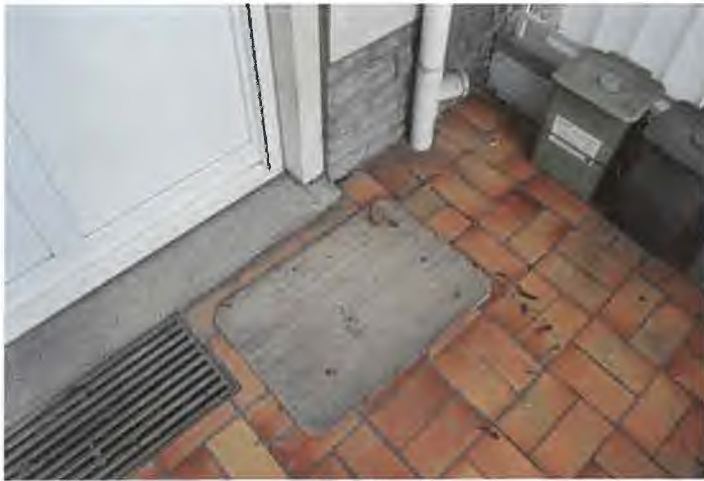
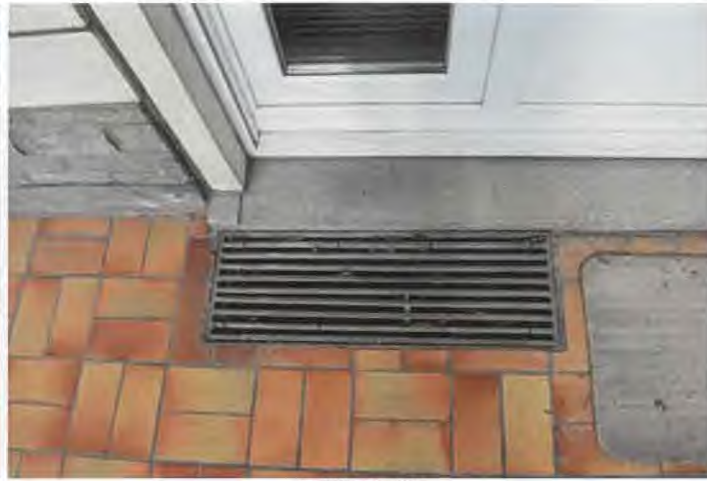
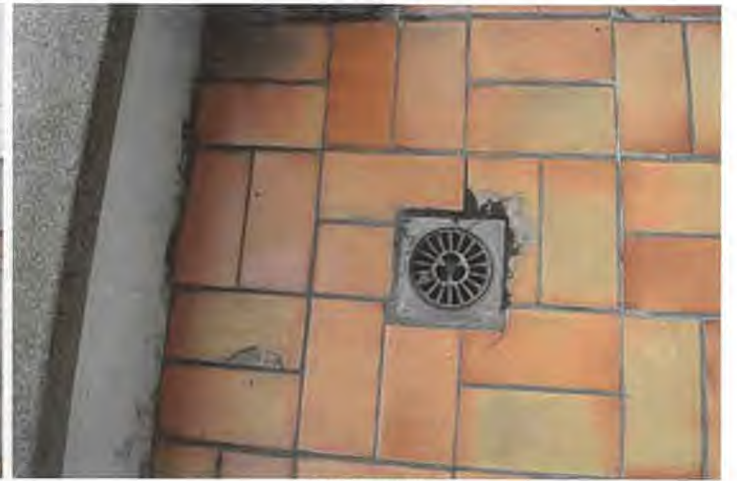
- **Terras**
 - Algemene zichten: 337 – 354.
 - Tegelvloer, muren in metselwerk en plafond in schilderwerk.
 - Terras in verweerde toestand:
 - Schade zie algemene zichten.
