Asbestinventarisatetest

Welzijnstraat 65, 9620 Zottegem

Attestnummer : 20240312-000047.002

Niet-asbestveilig

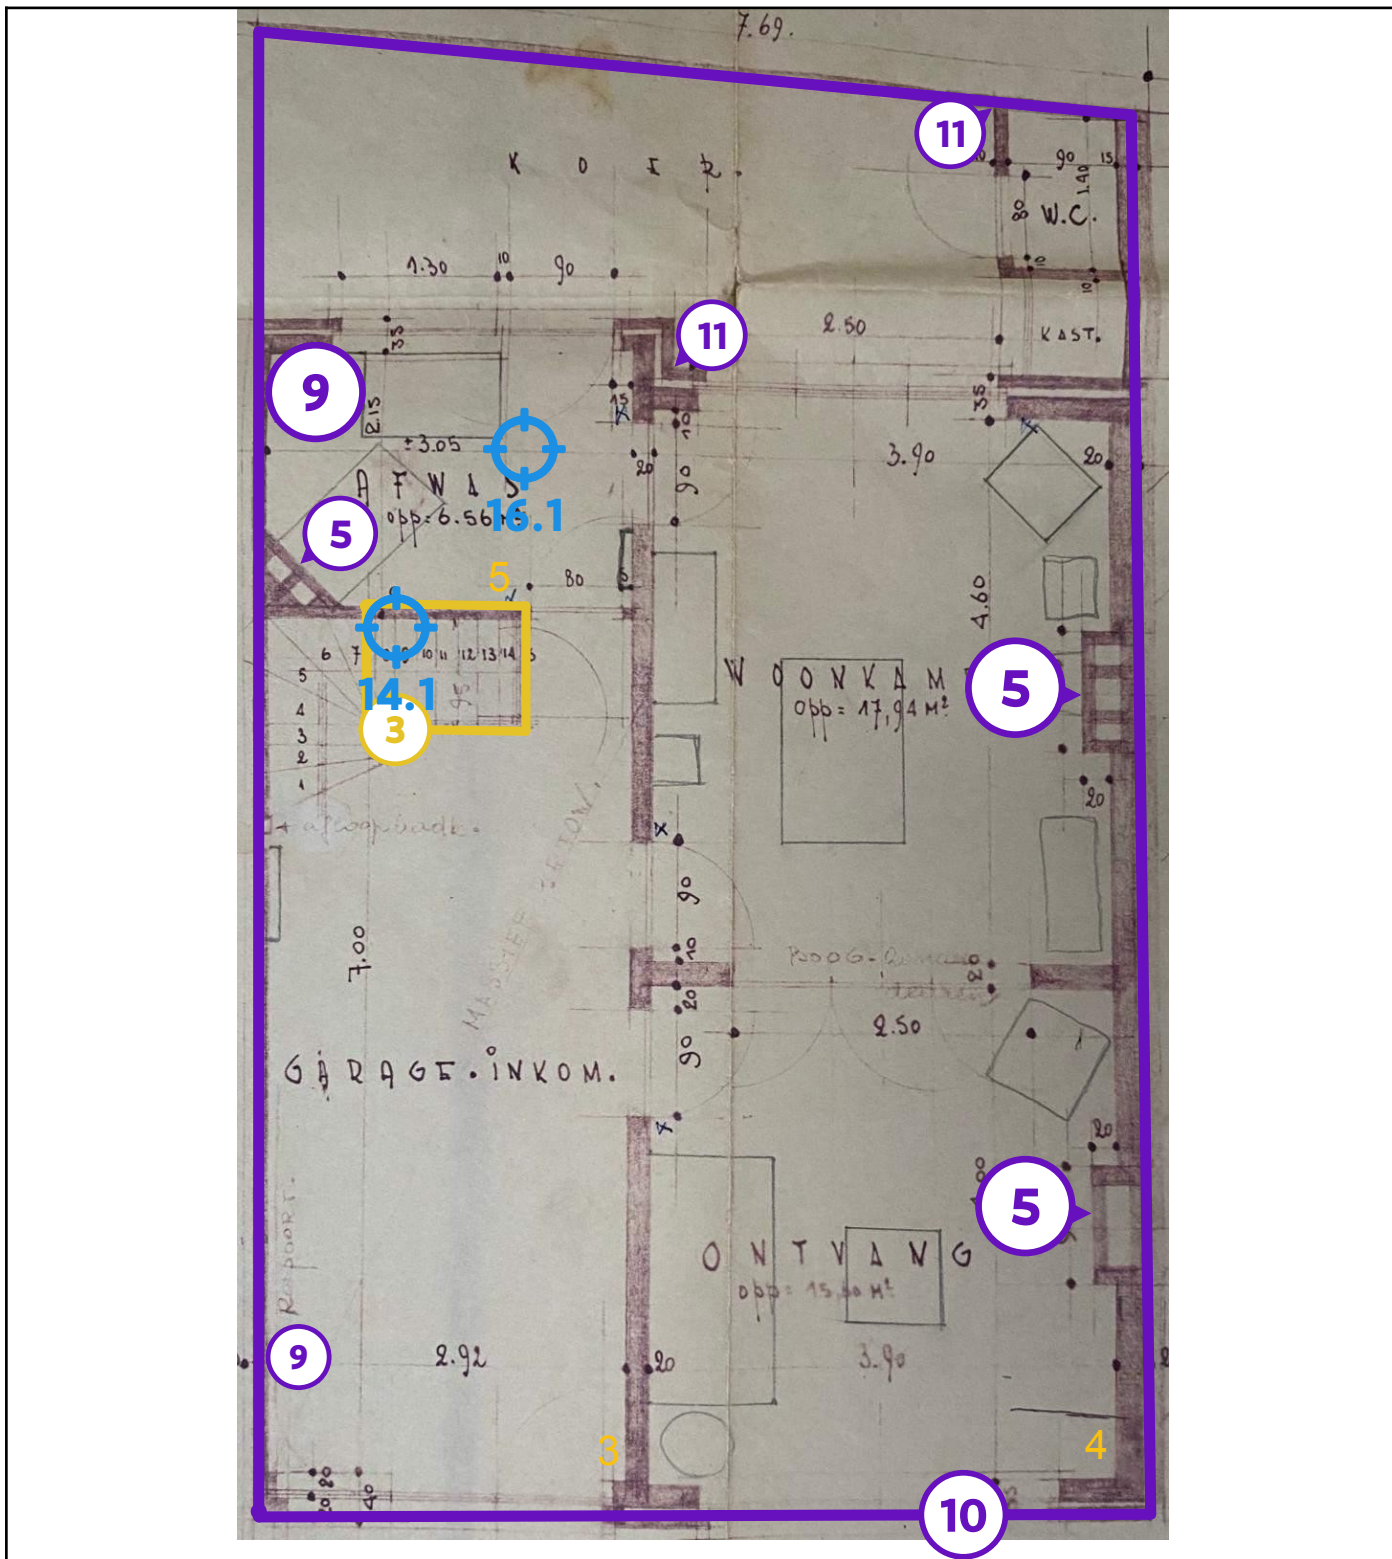
Plan 1.1: Niveau 0

3. menuiserie plaat - trap	Asbestmateriaal	Zorgvuldig beheren
4. bakeliet	Asbestmateriaal	Zorgvuldig beheren
5. schouw - open haard	Advies	-
9. boiler & ruimteverwarming	Advies	-
10. vloeren	Advies	-
11. regenpijp	Advies	-
14. pleisterwerk - wand	Geen asbest	-
14.1 Code: ZOT003	Mengmonster	-
16. vinylzeil	Geen asbest	-
16.1 Code: ZOT001	Puntmonster	-

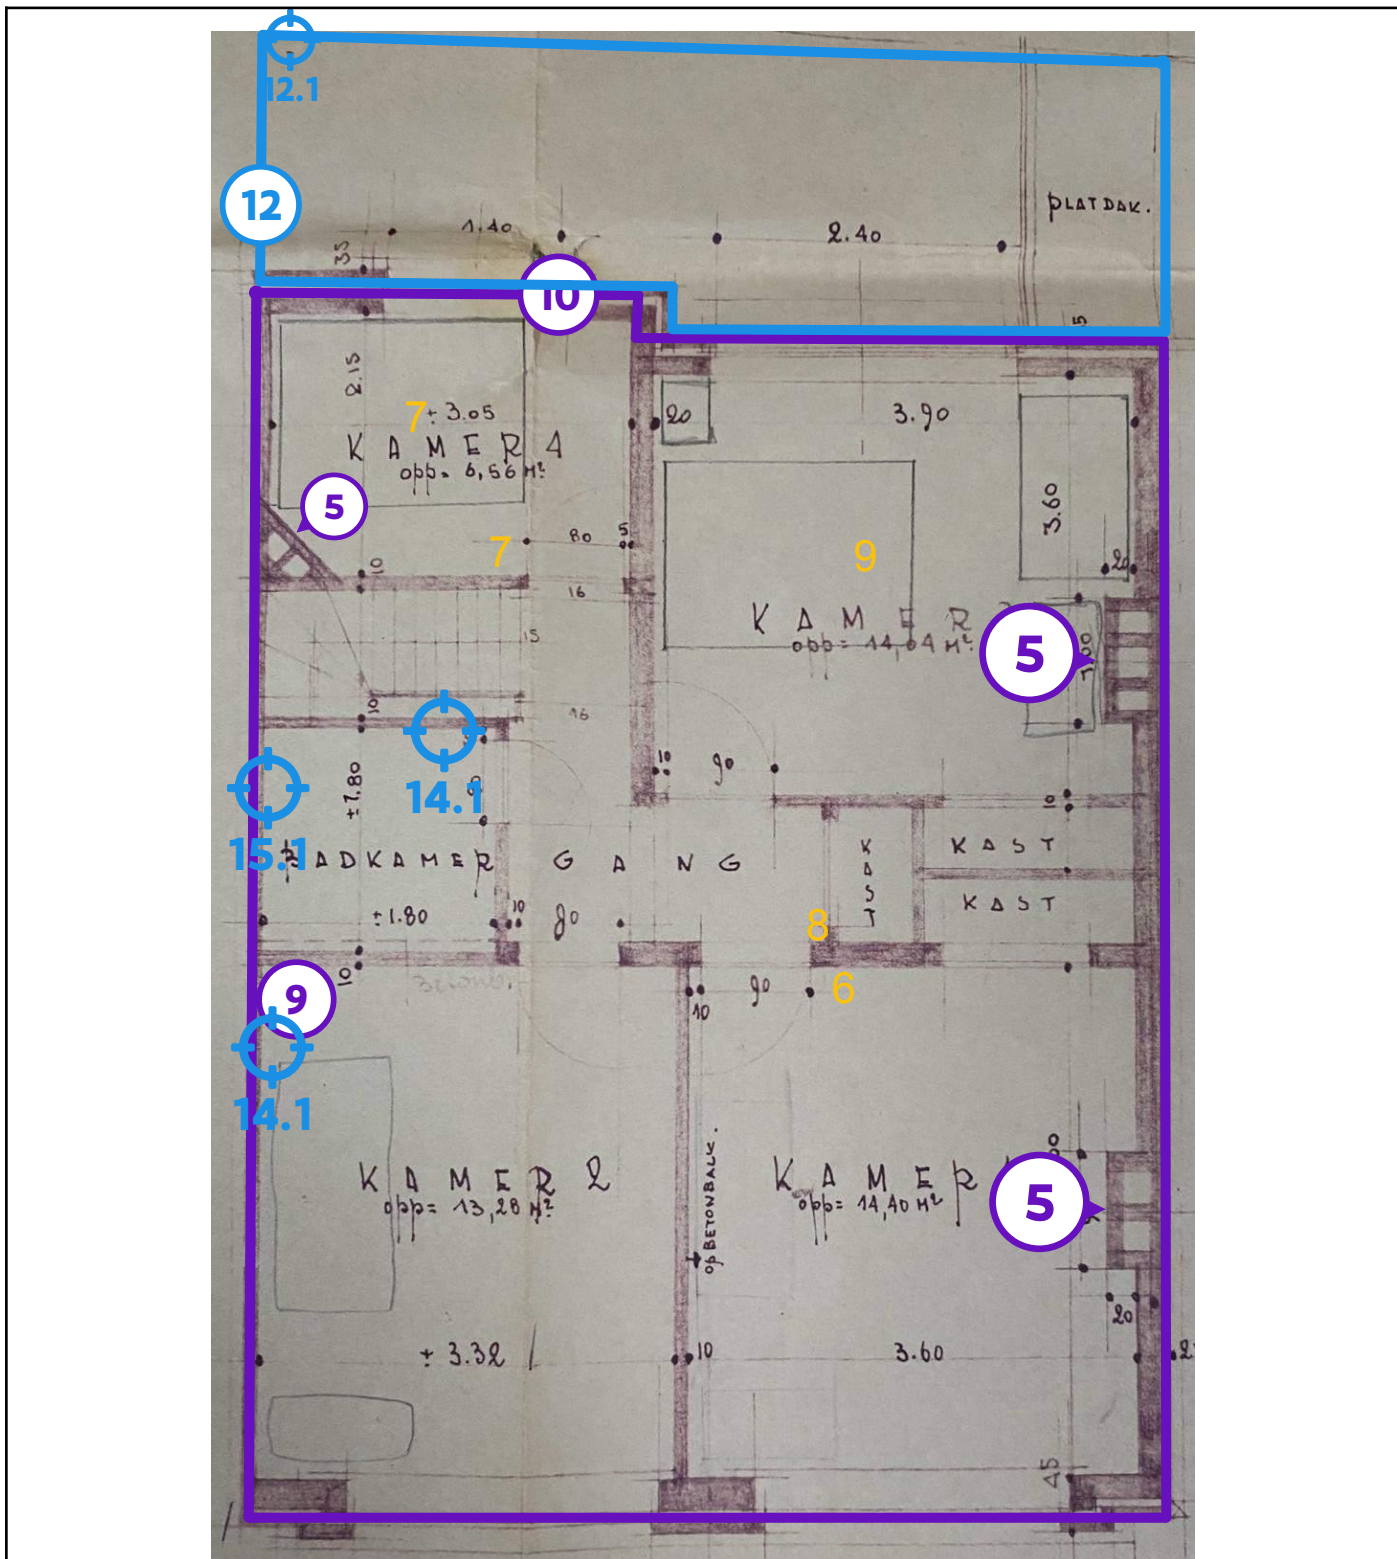
Plan 1.2: Niveau +1

4. bakeliet	Asbestmateriaal	Zorgvuldig beheren
5. schouw - open haard	Advies	-
9. boiler & ruimteverwarming	Advies	-
10. vloeren	Advies	-
12. roofing - bitumen	Geen asbest	-
12.1 Code: ZOT005	Puntmonster	-
14. pleisterwerk - wand	Geen asbest	-
14.1 Code: ZOT003	Mengmonster	-
15. tegellijm faience - badkamer	Geen asbest	-
15.1 Code: ZOT002	Puntmonster	-

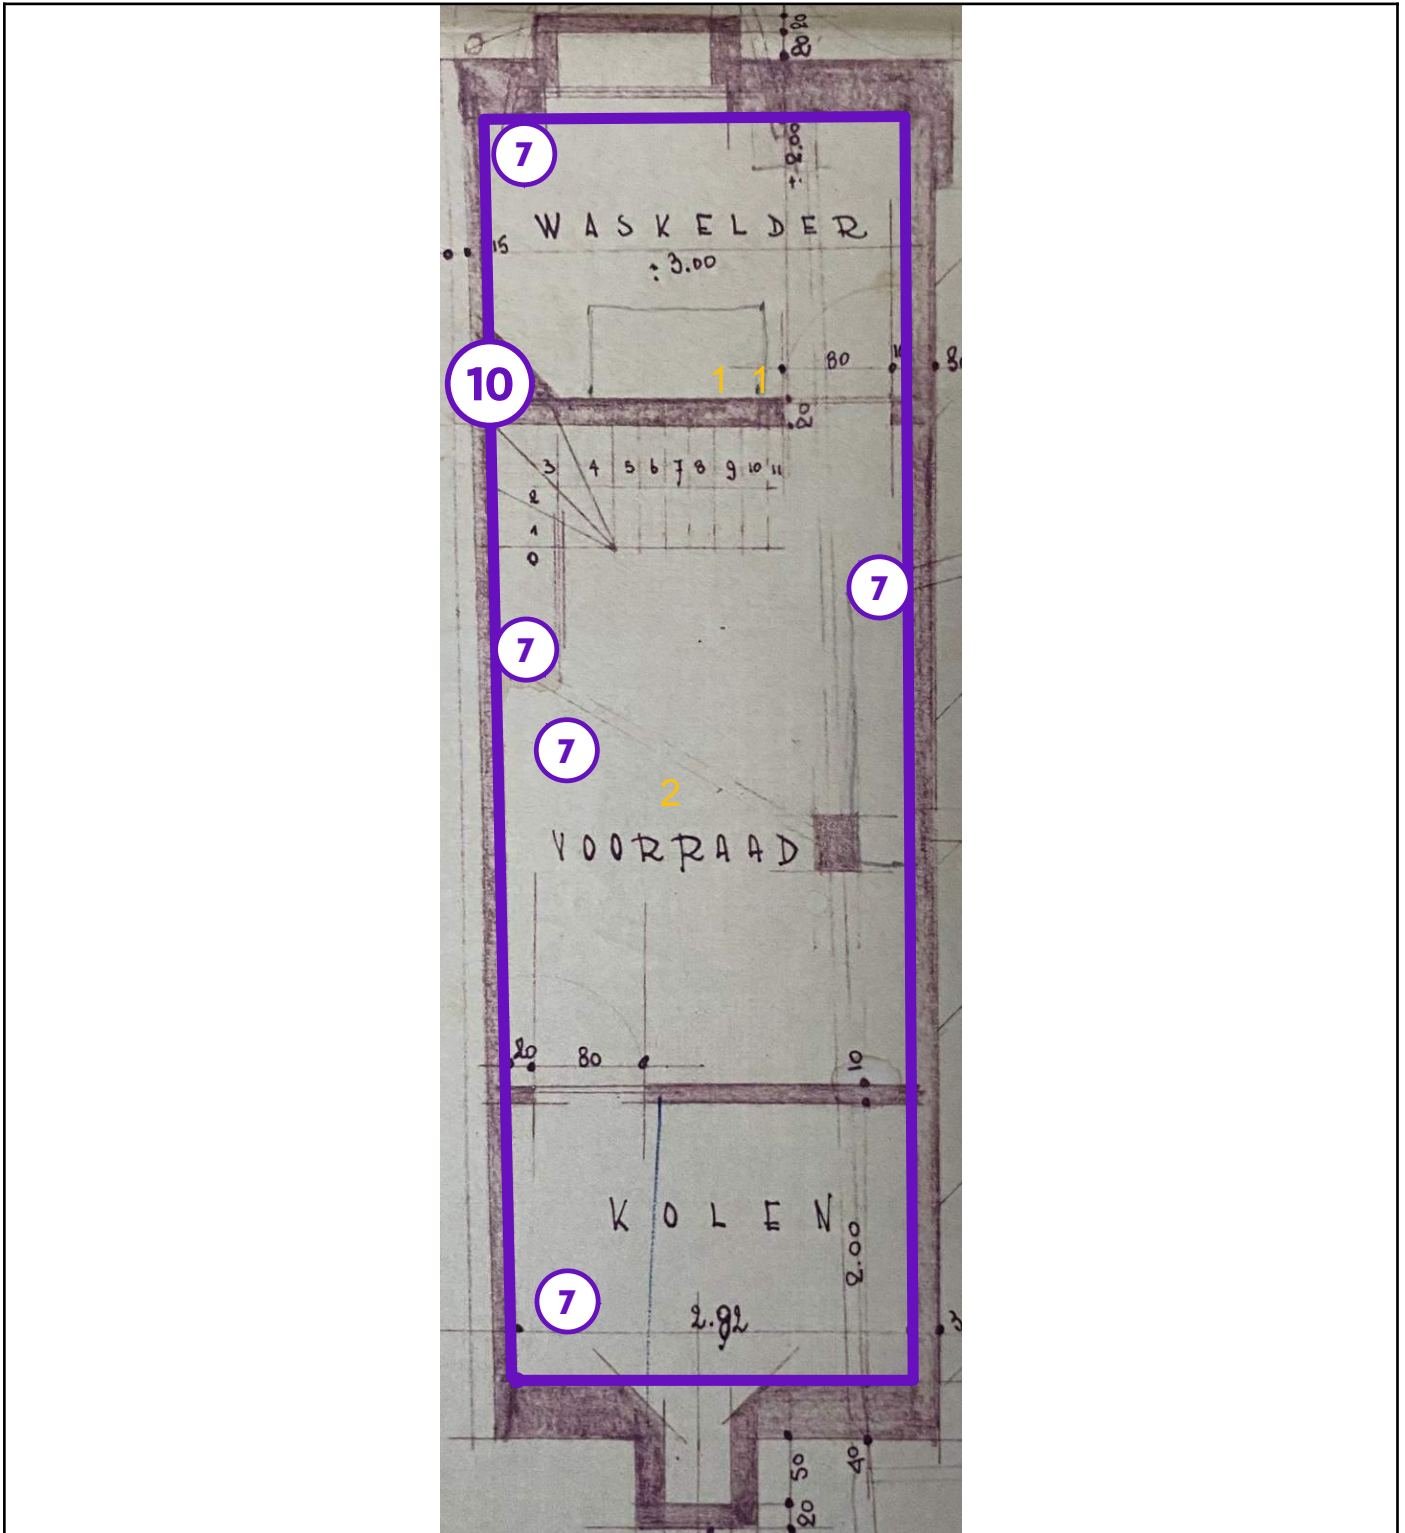
Plan 1.5: Niveau -1

Beschrijving	Type	Actie
4. bakeliet	Asbestmateriaal	Zorgvuldig beheren

7. afvoerput - buizen	Advies	-
10. vloeren	Advies	-

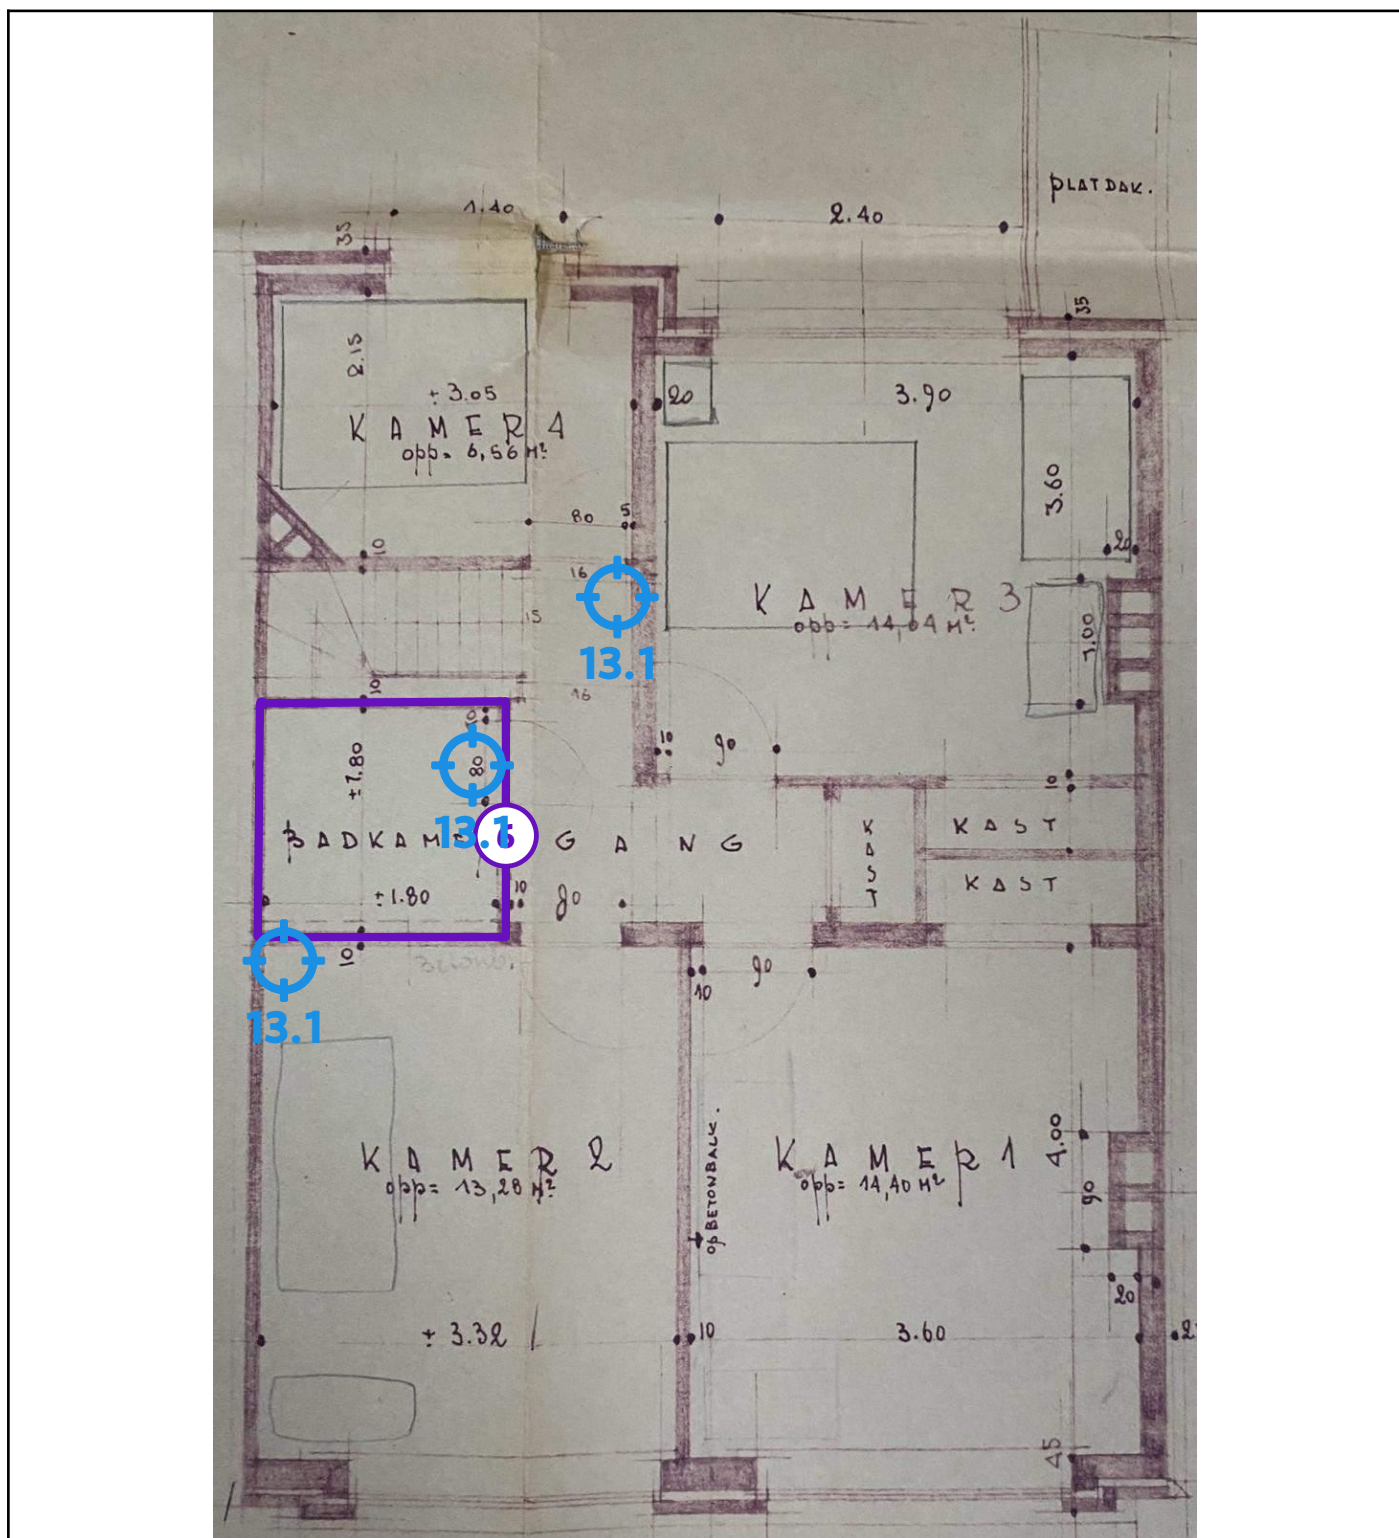
Plan 1.7: Niveau +1 - plafonds

Beschrijving	Type	Actie
6. plafond	Advies	-

13. pleisterwerk - plafond	Geen asbest	-
13.1 Code: ZOT004	Mengmonster	-

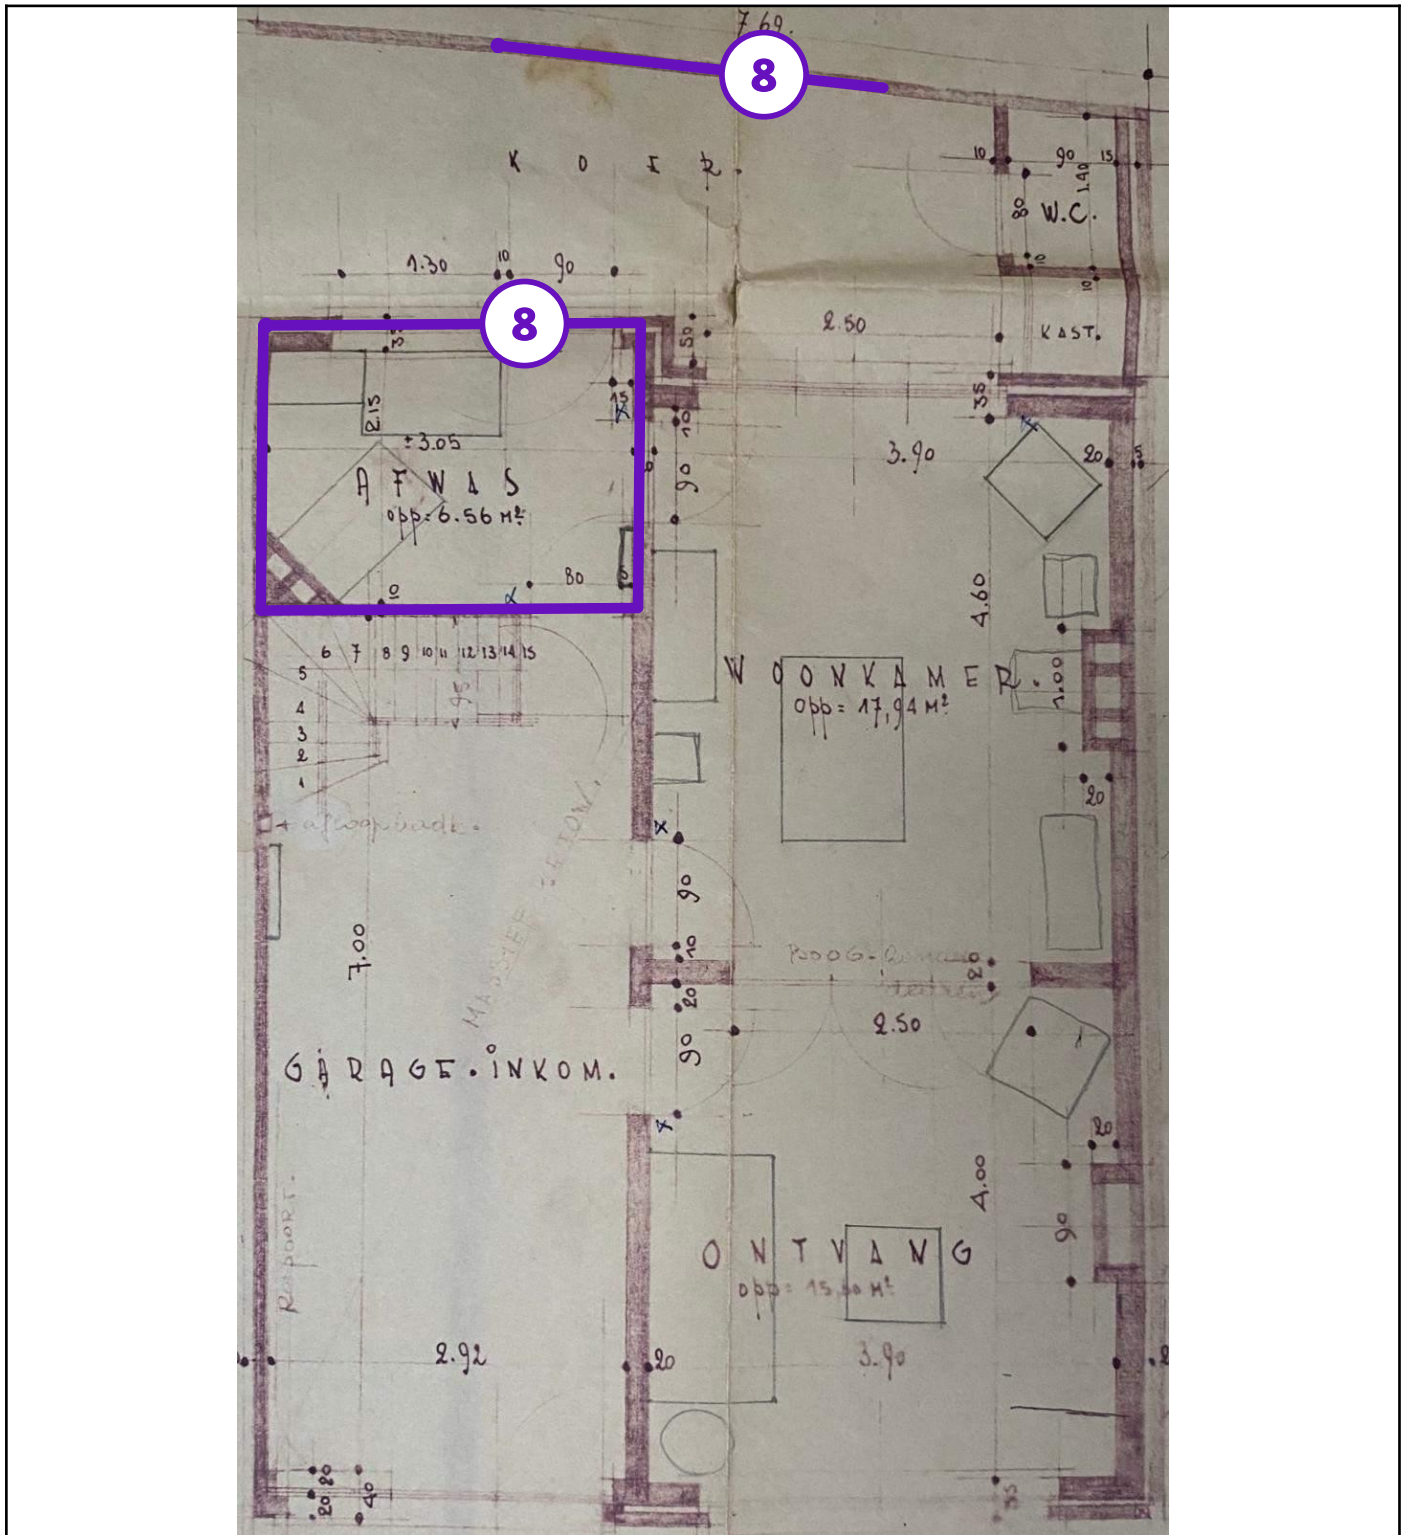
Plan 1.8: Niveau 0 - wandtegels

Beschrijving	Type	Actie
8. faience en wandtegels	Advies	-

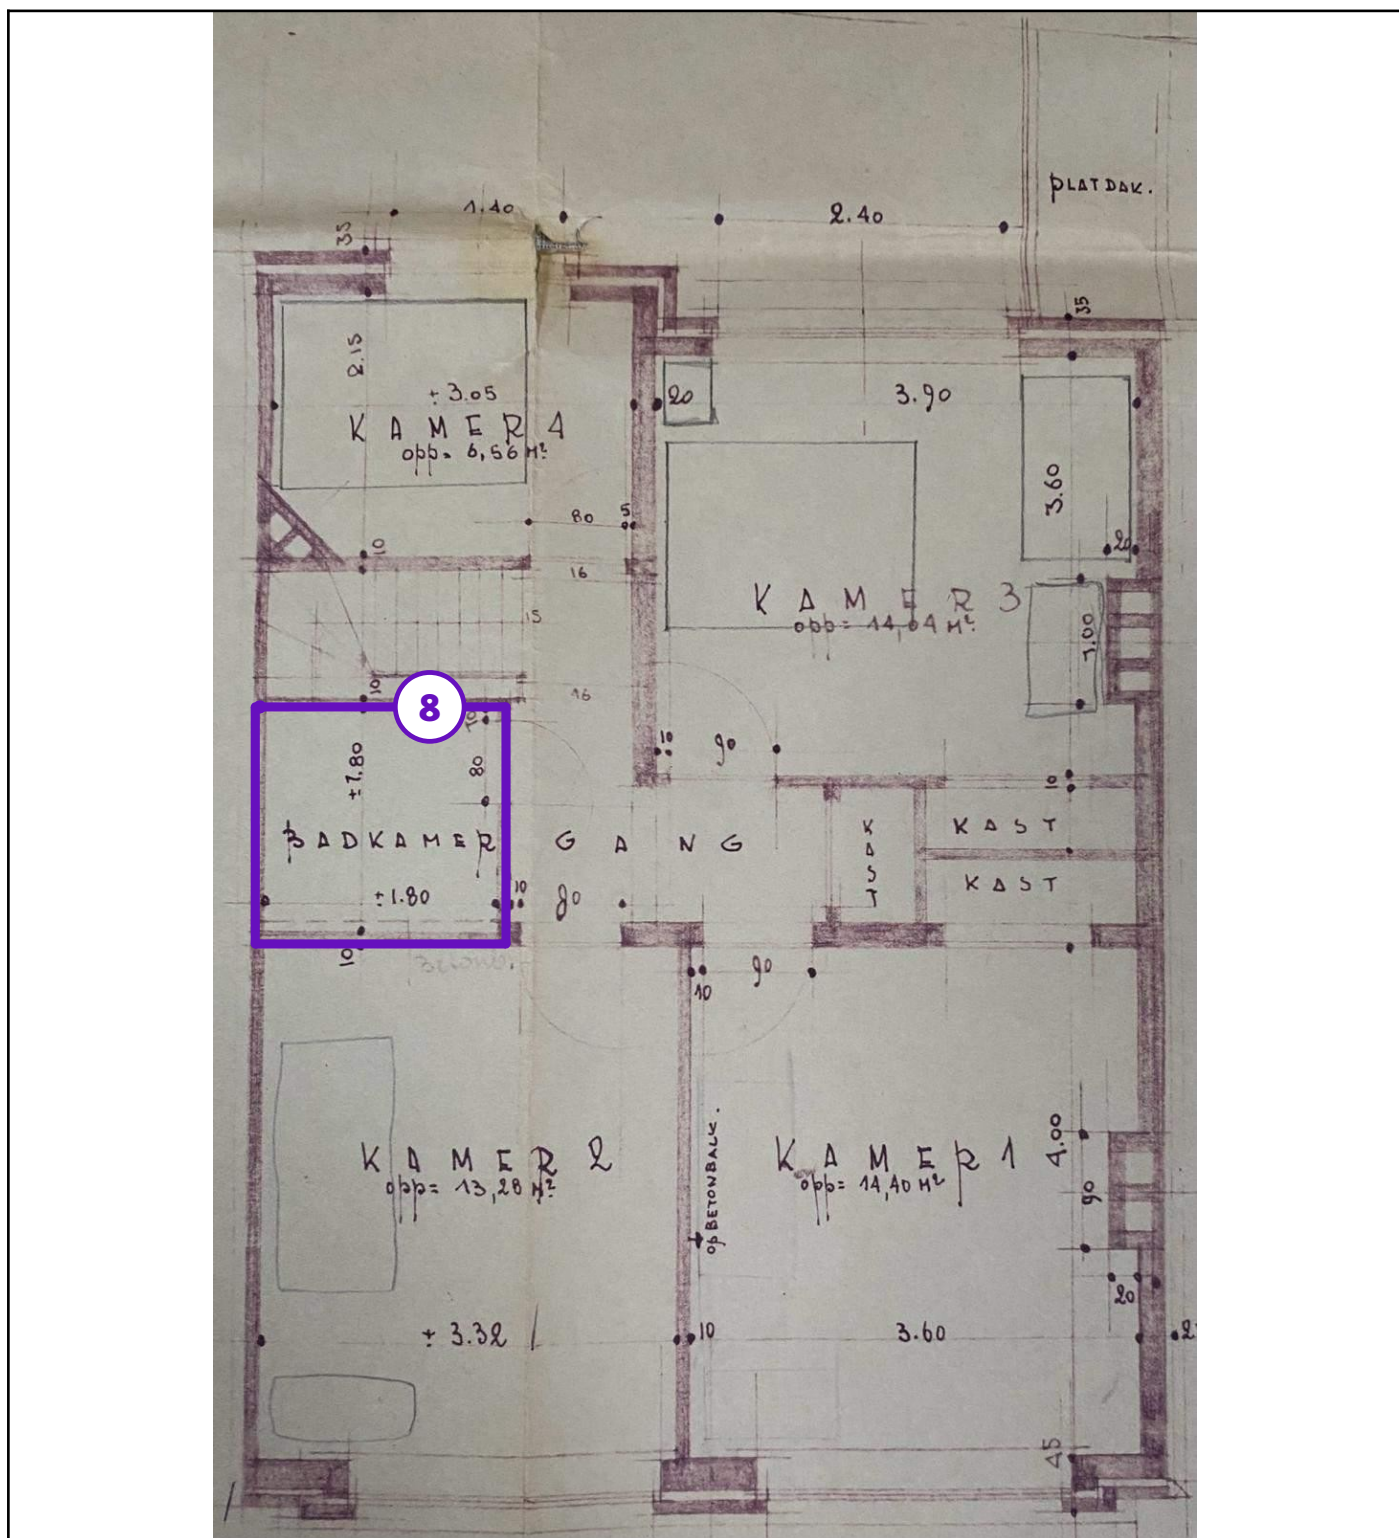
Plan 1.9: Niveau +1 - wandtegels

Beschrijving	Type	Actie
8. faience en wandtegels	Advies	-
