Asbestinventarisatetest

Karreweg 45, 9770 Kruisem

Attestnummer : 20260416-000077.000

Niet-asbestveilig

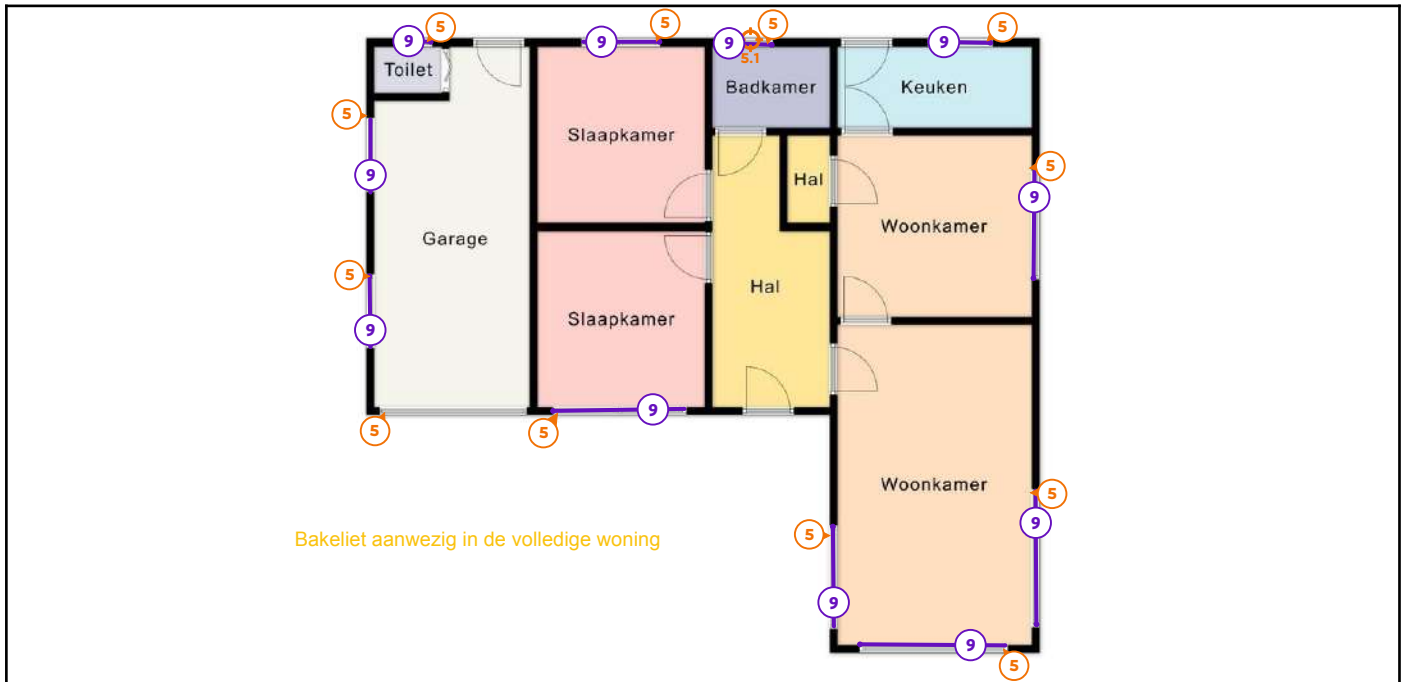
Plan 1.2: Grondplan gelijkvloers

Beschrijving	Type	Actie
5. BR-Muur-Mastiek gevel woning	Asbestmateriaal	Verwijderen
5.1 Code: MM04	Puntmonster	-
7. BR-Muur-Bakeliet Schakelaars en stopcontacten	Asbestmateriaal	Zorgvuldig beheren
9. AD-Muur-Vensterbank wooneenheid-G	Advies	-

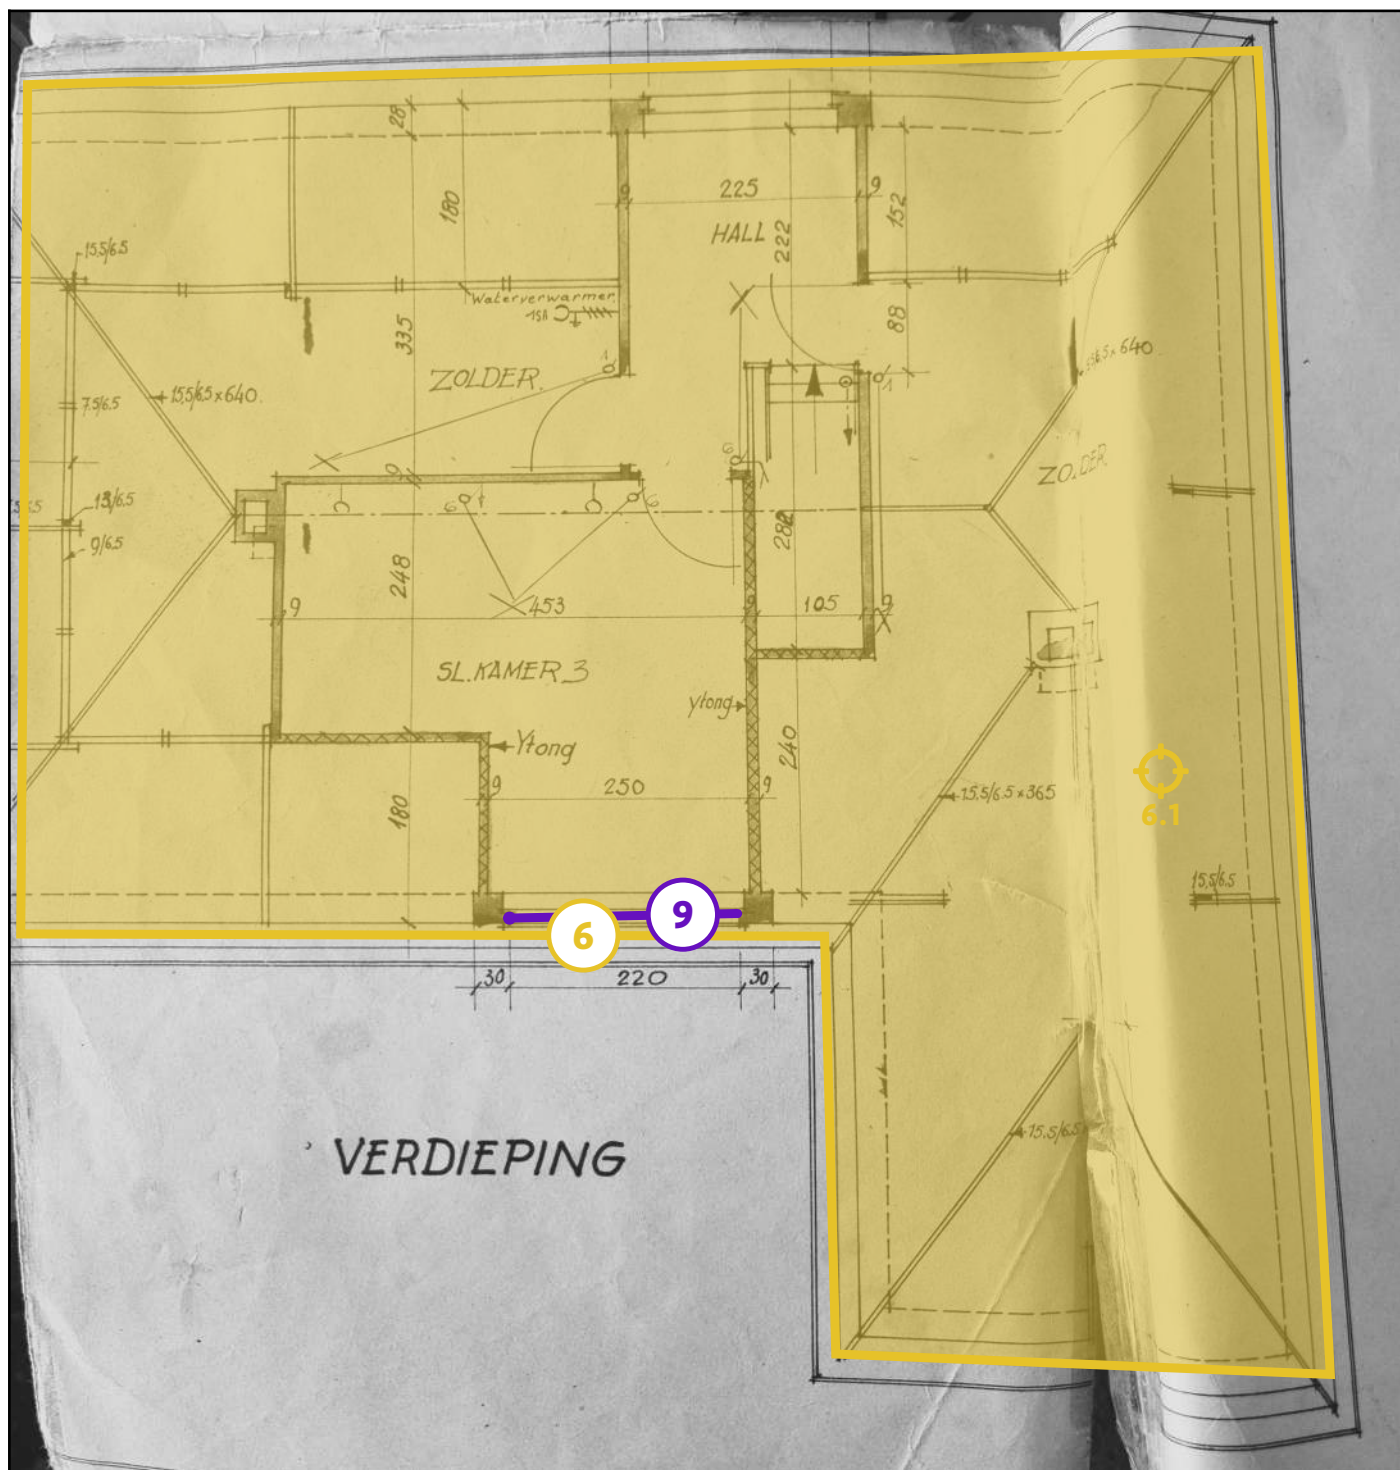
Plan 1.3: Grondplan verdieping

Beschrijving	Type	Actie
6. BR-Dak-Onderdak woning	Asbestmateriaal	Zorgvuldig beheren
6.1 Code: MM03	Puntmonster	-

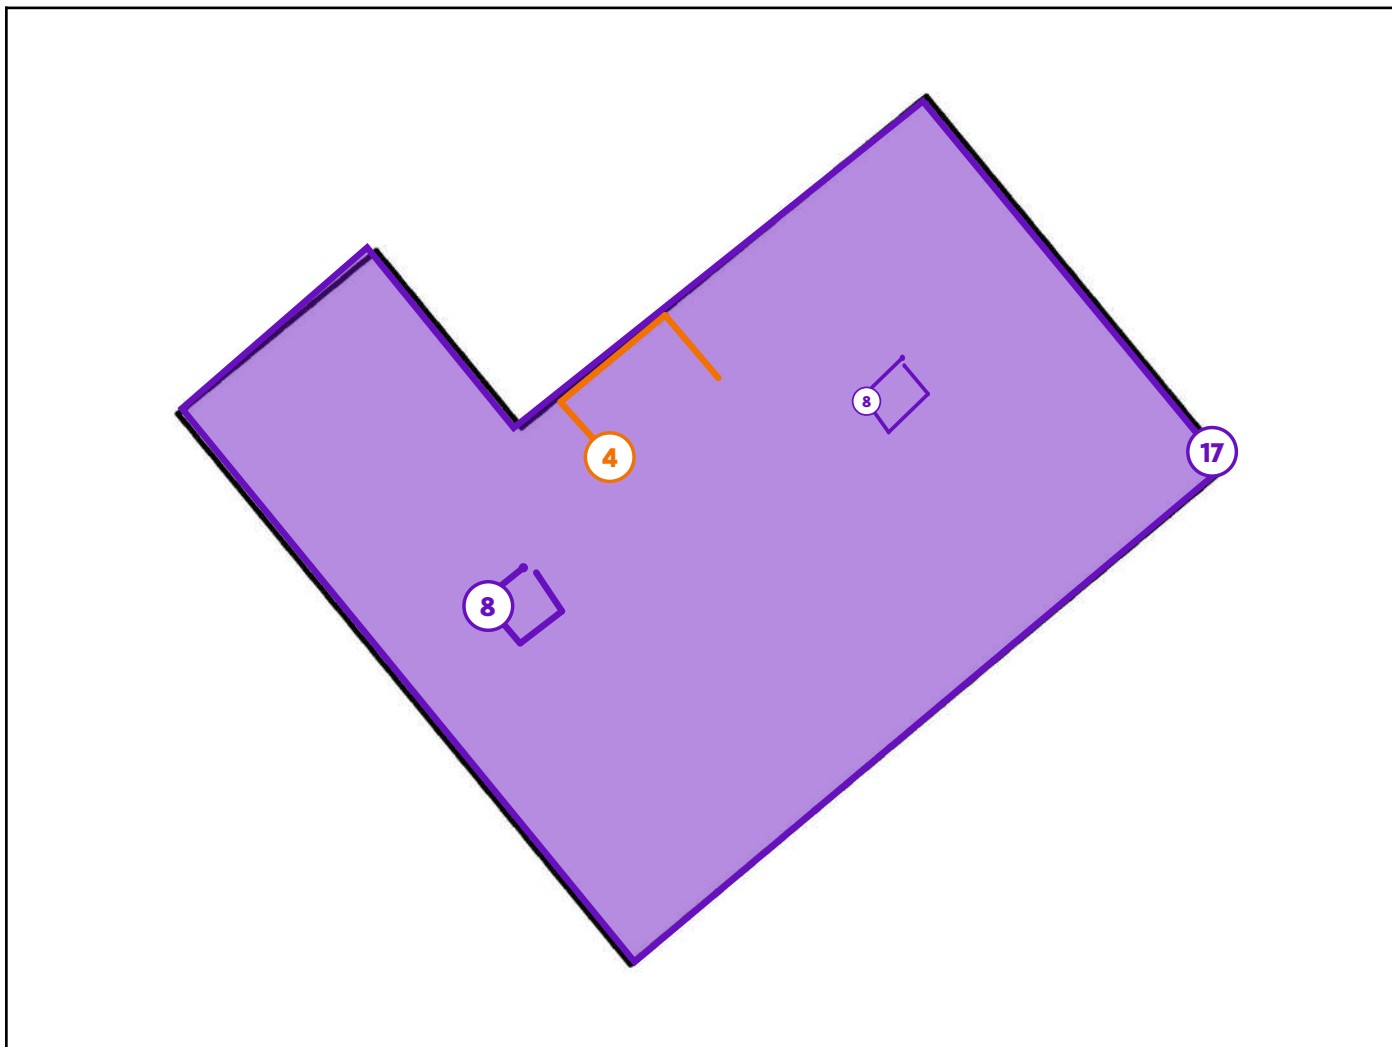
Plan 1.4: Grondplan dak

Beschrijving	Type	Actie
4. BR-Dakkapel-Vezelcement leien	Asbestmateriaal	Verwijderen
8. BE-Dak-Schoorstenen rookgaskanaal	Beperking	-
17. AD-Dakbedekking dakpannen	Overige ruimte of materiaal	-

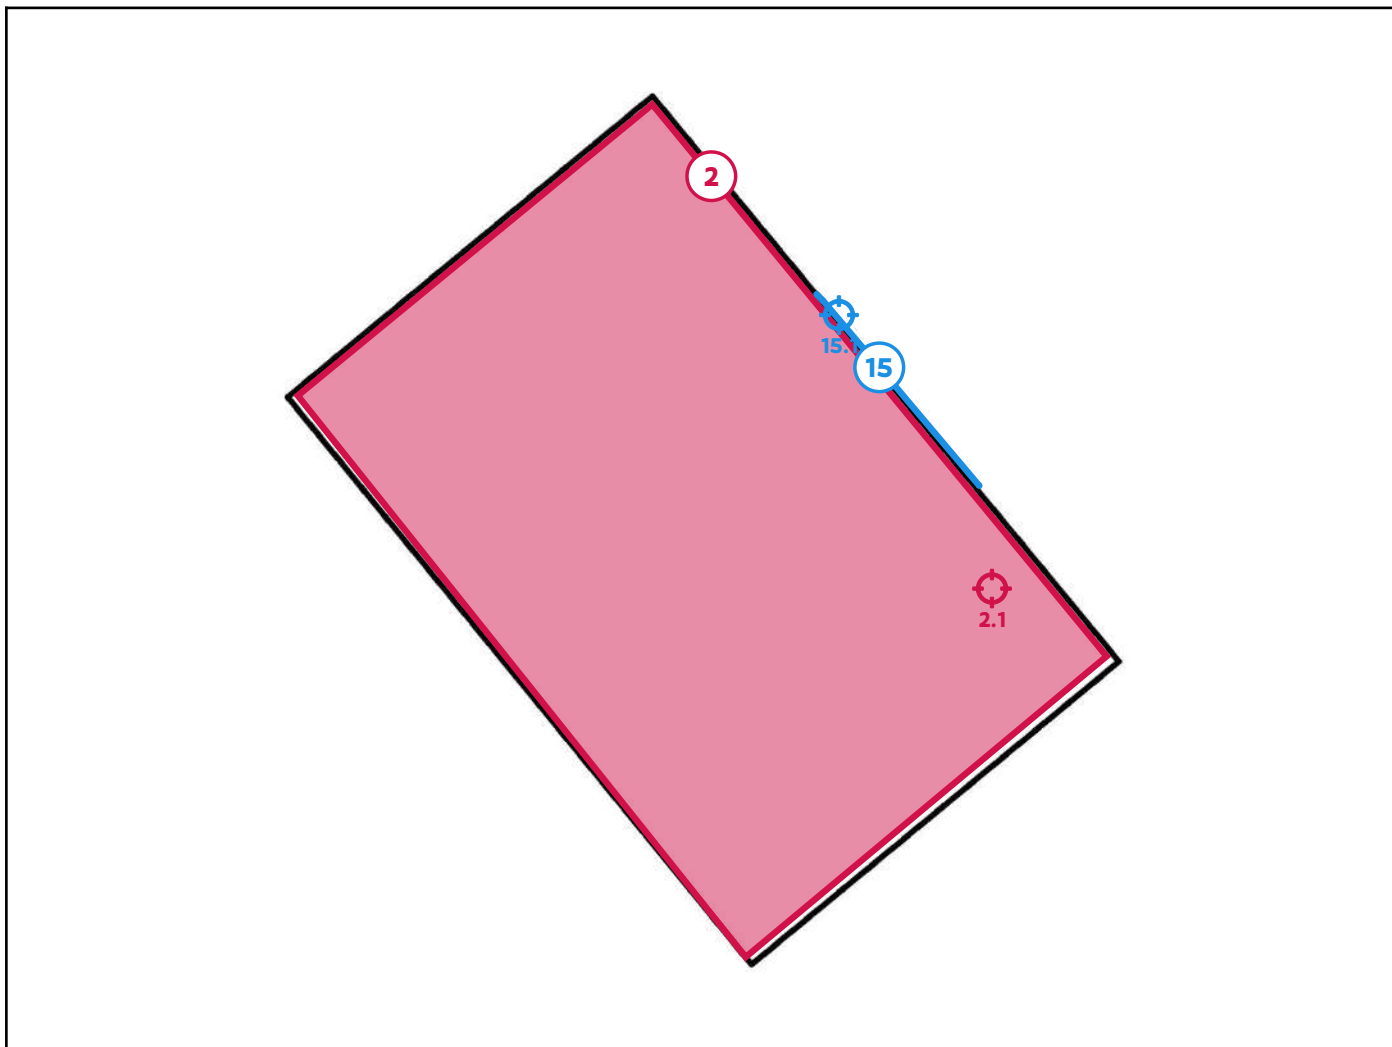
Plan 2.1: Tuinberging plan

Beschrijving	Type	Actie
2. BR-Dak-Golfplaten tuinberging	Asbestmateriaal	Dringend verwijderen
2.1 Code: MM06	Puntmonster	-
15. BR-Venster-Mastiek glas tuinberging	Geen asbest	-
15.1 Code: MM05	Puntmonster	-

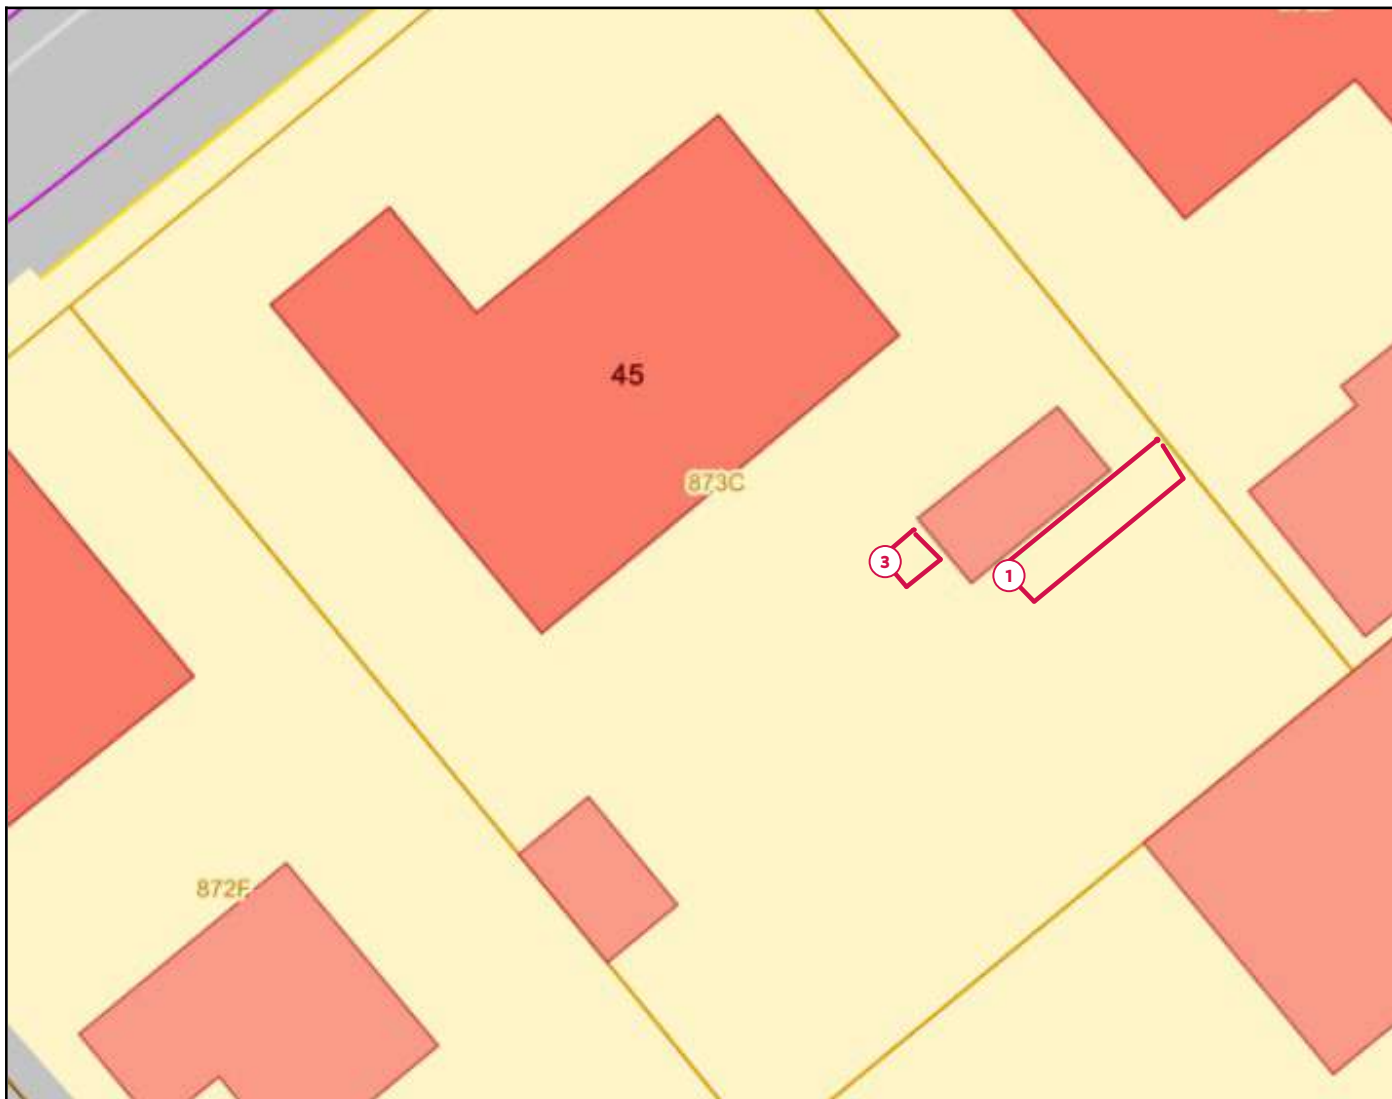
Plan 4.1: Vaststellingen buiten de constructies

Beschrijving	Type	Actie
1. AF-Grond-Golfplaten	Asbestmateriaal	Dringend verwijderen
3. AF-Grond-Bloembak asbestcement	Asbestmateriaal	Dringend verwijderen
