# Asbestinventarisatetest

Schorvoortberg 82, 2300 Turnhout

Attestnummer : 20240327-000595.000

Uitgegeven op : 27.03.2024

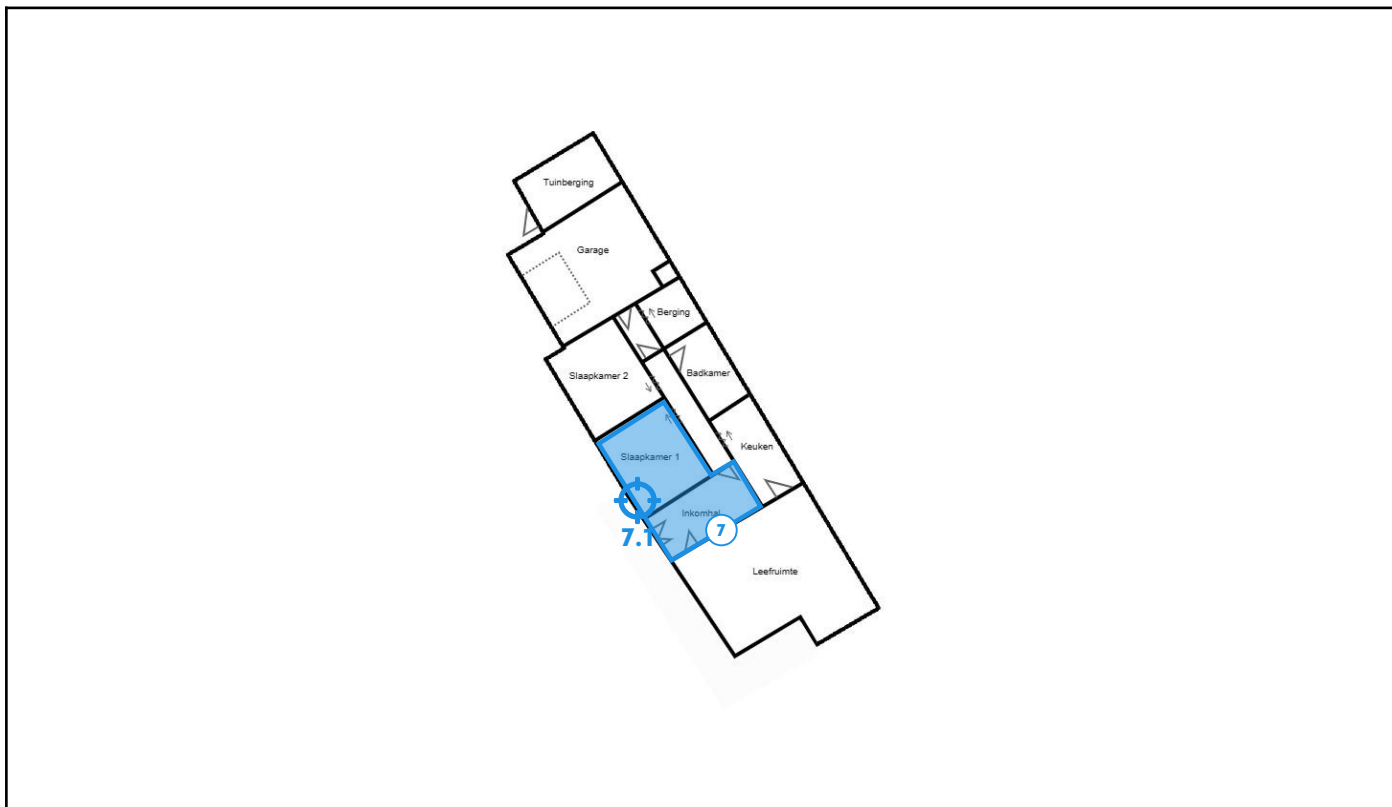
## Plan 1.2: Gelijkvloers - plafond

Beschrijving	Type	Actie
7. Pleisterwerk plafonds	Geen asbest	-
7.1 Code: PL2	Puntmonster	-

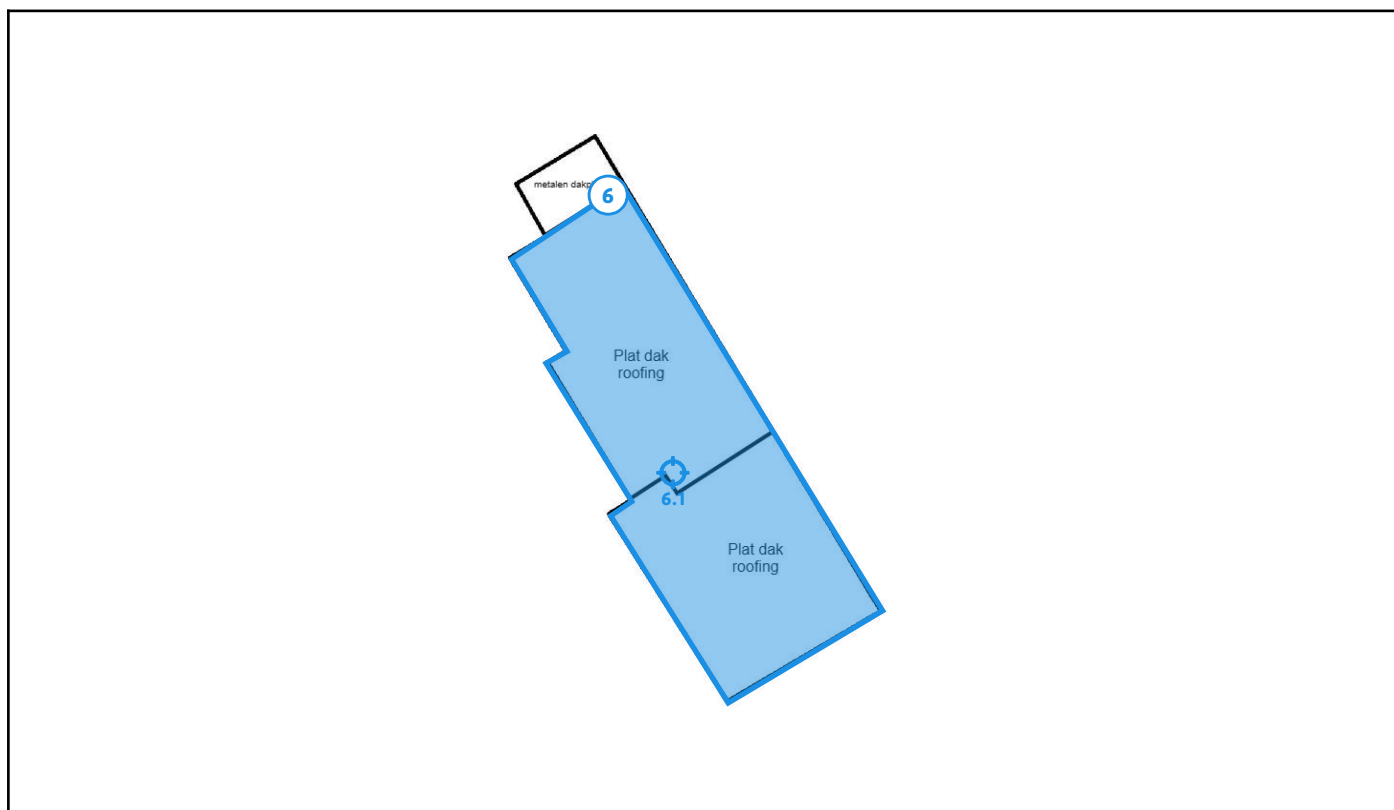
## Plan 1.4: Dak

Beschrijving	Type	Actie
6. Roofing dak	Geen asbest	-
6.1 Code: R1	Puntmonster	-
