Asbestinventarisatetest

Schoolstraat 12, 2200 Herentals

Attestnummer : 20230612-000570.001

Uitgegeven op : 11.07.2023

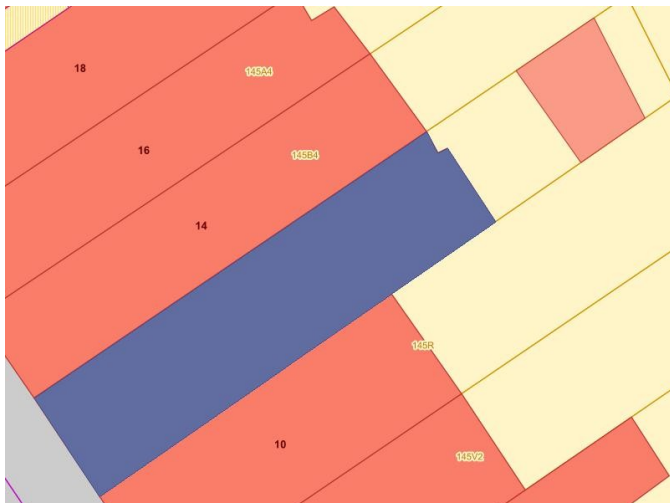
Zone 1: Hoofdgebouw

Tijdens de inspectie vastgesteld:

1 Asbestmateriaal

Beschrijving	Type	Actie
1. Asbestcement leiding	Asbestmateriaal	Maatregelen nemen
3. Pleisterwerk binnenwand	Geen asbest	-
3.1 Code: 2-M32	Mengmonster	-
4. Pleisterwerk plafond	Geen asbest	-
4.1 Code: 2-M31	Mengmonster	-

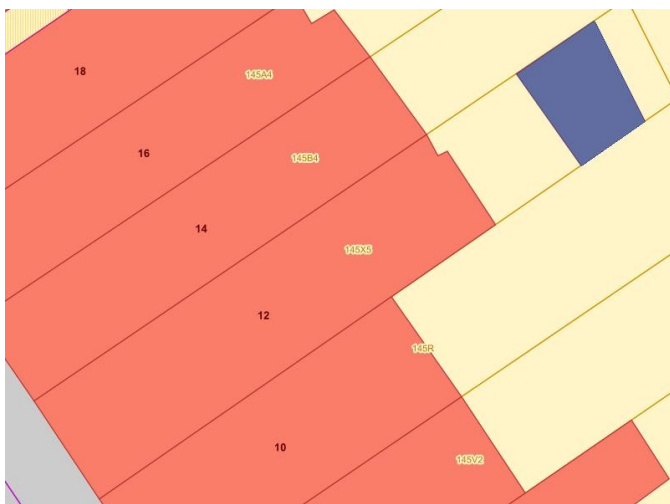
Zone 2: Bijgebouw

Tijdens de inspectie vastgesteld:

- 0 Asbestmaterialen
- 0 Beperkingen
- 0 Uitsluitingen
- 0 Roerende goederen
- 0 Puin, steenslag, (water)bodem
- 0 Adviezen
- 0 Geen asbest
