Asbestinventarisatetest

Duifhuizen 29, 2200 Herentals

Attestnummer : 20240918-000026.000

Uitgegeven op : 18.09.2024

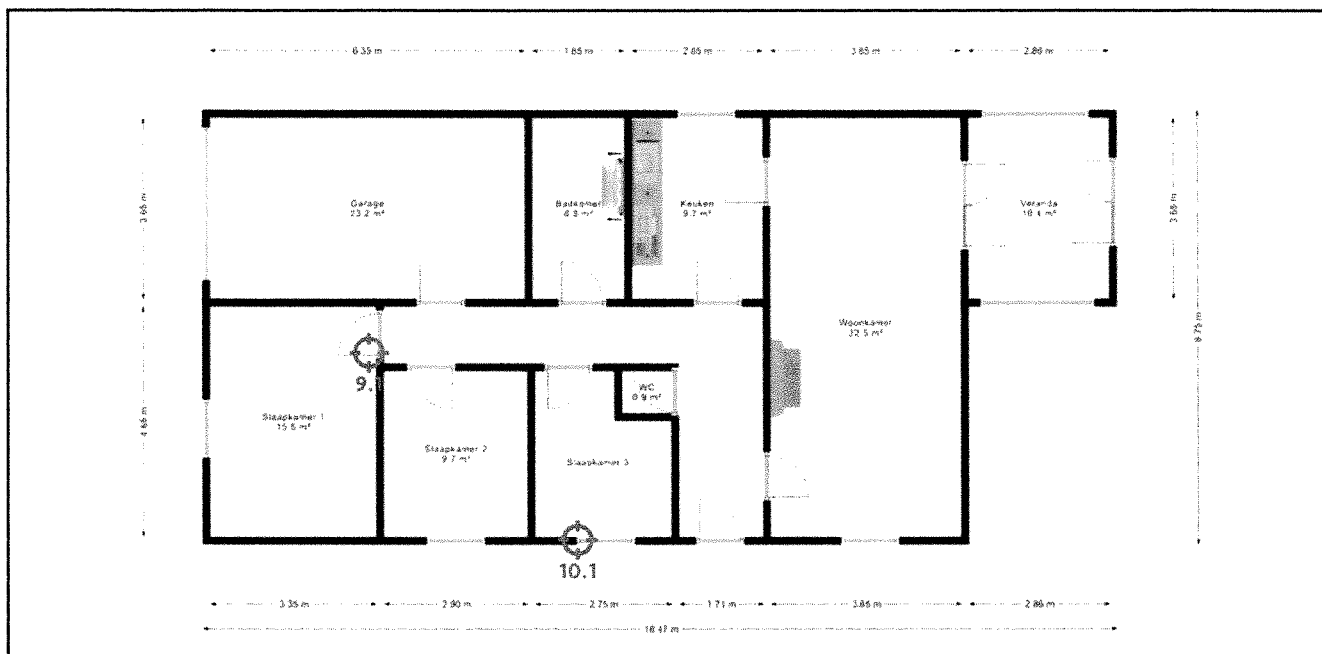
Plan 1.1: Woning

Beschrijving	Type	Actie
9. Vloerzeil	Geen asbest	-
9.1 Code: MN03	Puntmonster	-
10. Mastiek ramen	Geen asbest	-
10.1 Code: MN01	Puntmonster	-

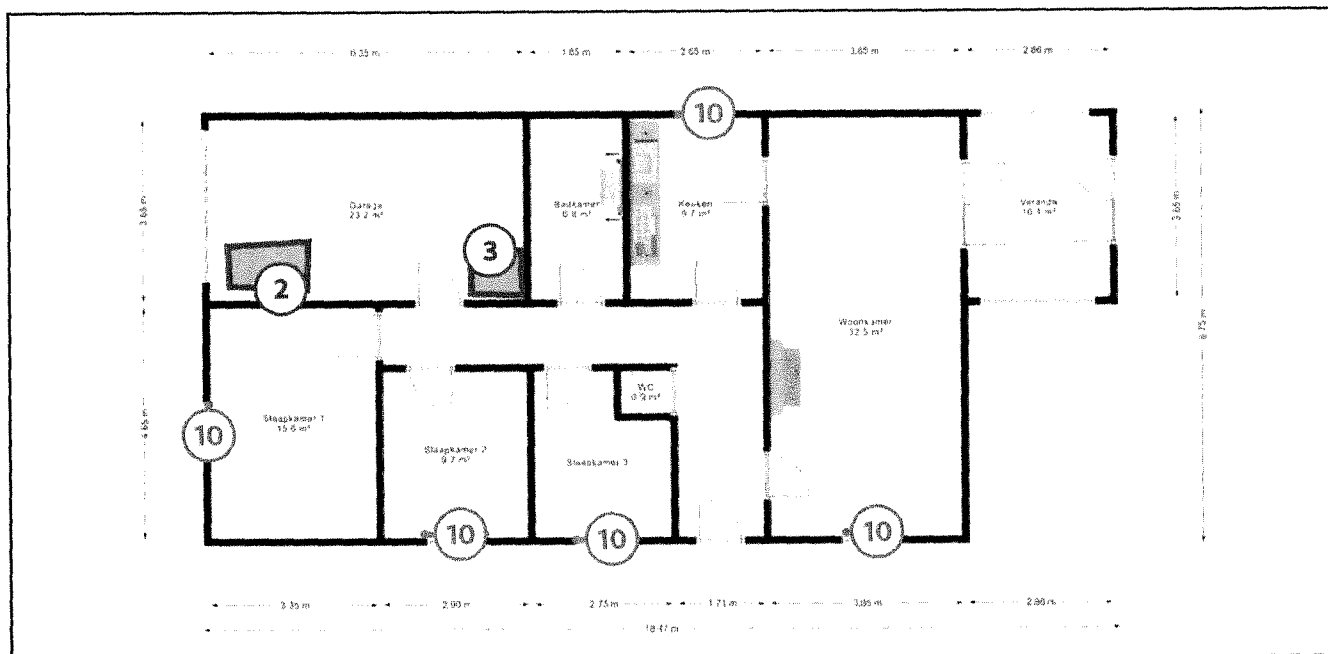
Plan 1.2: Woning

Beschrijving	Type	Actie
2. Kruipruimte/verluchtingsruimte	Beperking	-
3. Recente CV-ketel	Advies	-
10. Mastiek ramen	Geen asbest	-

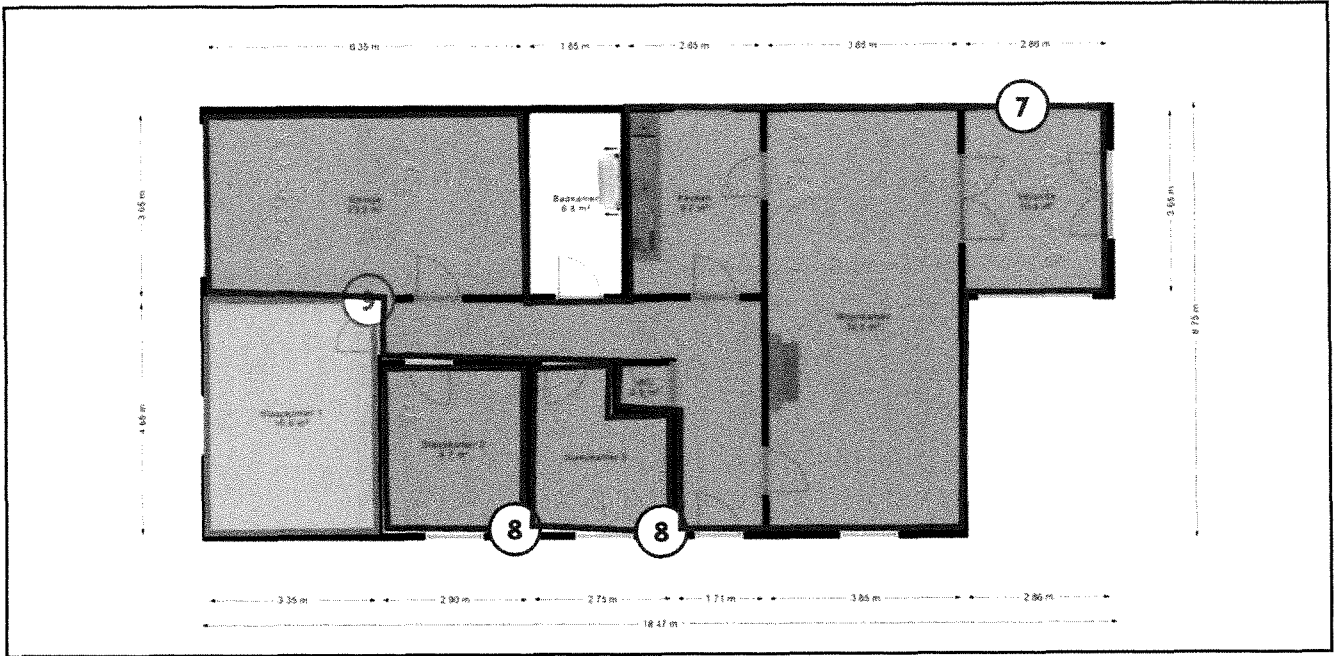
Plan 1.3: Woning

Beschrijving	Type	Actie
7. Vloer in natuursteen	Advies	-
8. Laminaat vloer	Advies	-
9. Vloerzeil	Geen asbest	-

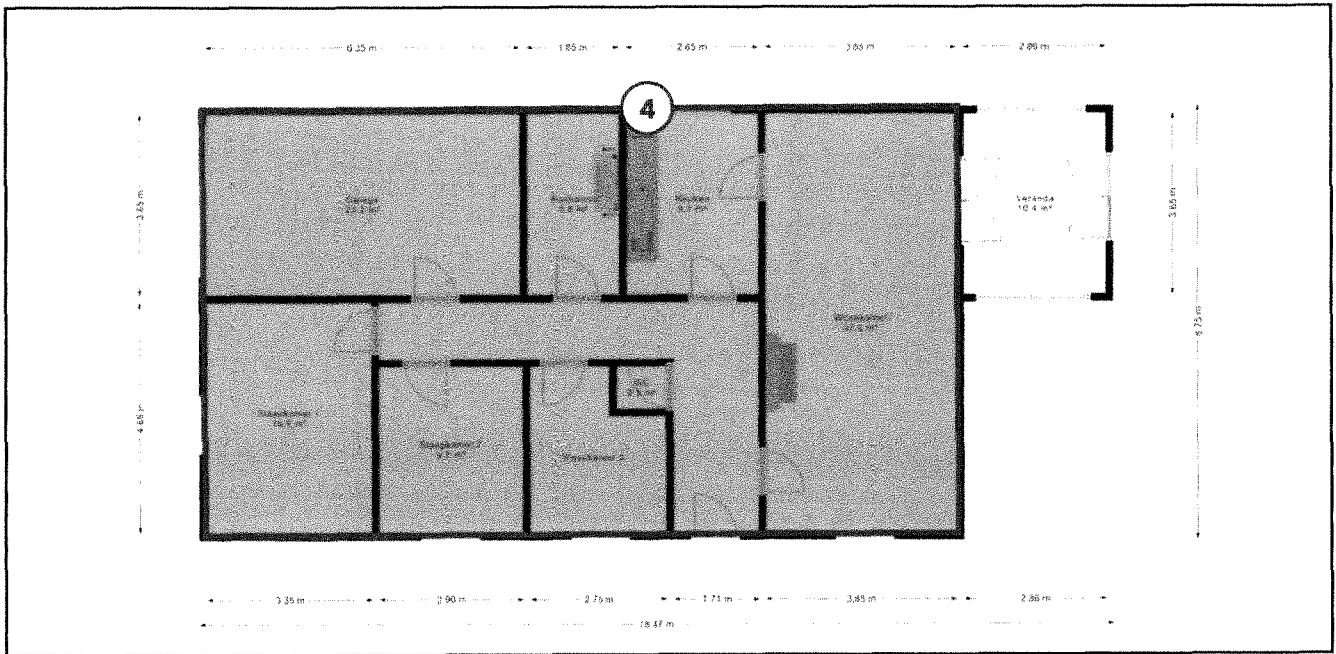
Plan 1.4: Woning

Beschrijving	Type	Actie
4. Voorzet wanden/plafonds in gips/hout	Advies	-

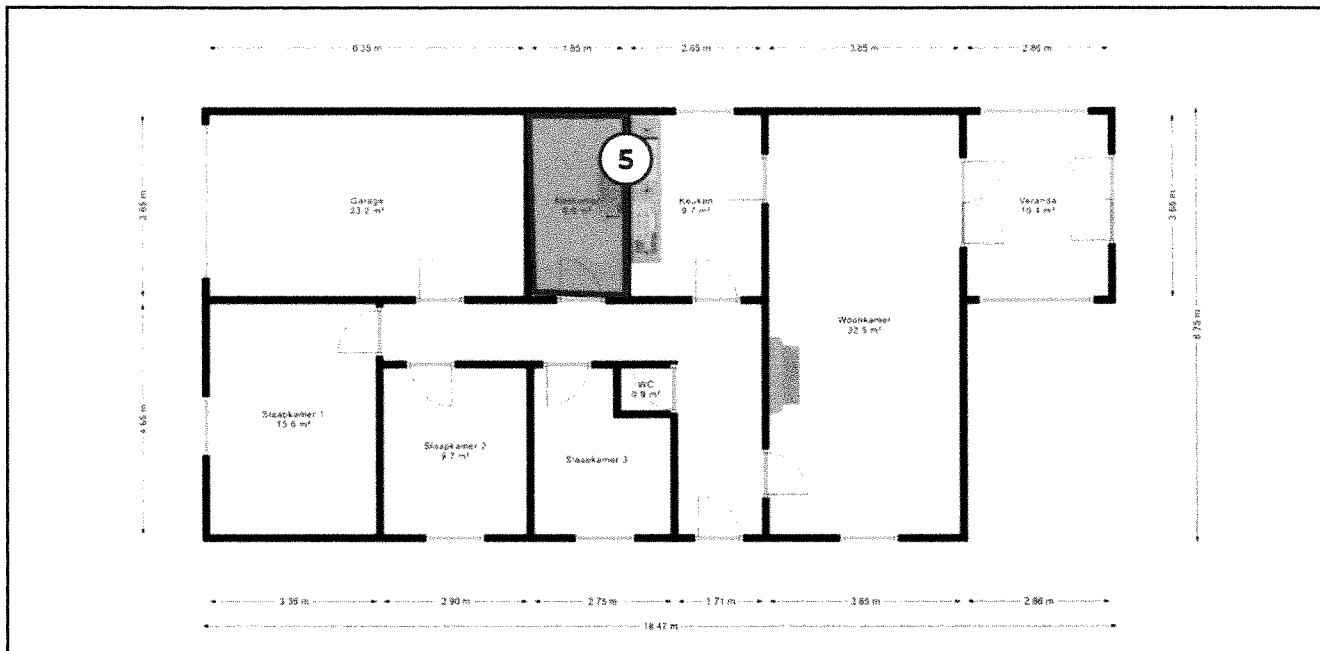
Plan 1.5: Woning

Beschrijving	Type	Actie
5. Faiece tegels/tegellijm	Advies	-

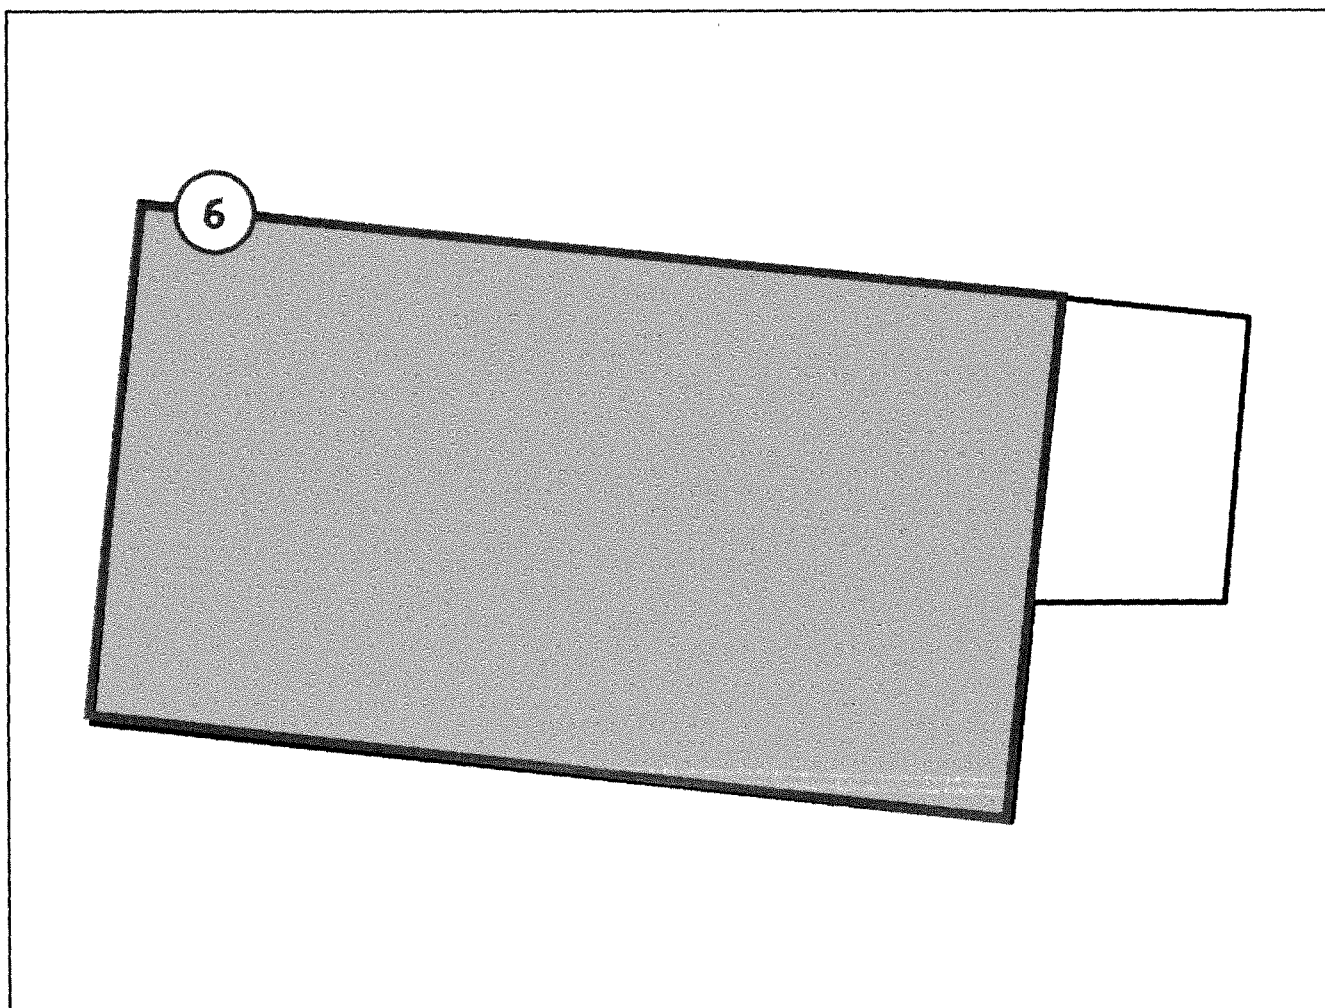
Plan 1.6: Hoofdgebouw plan

Beschrijving	Type	Actie
6. Onderdak woning	Advies	-

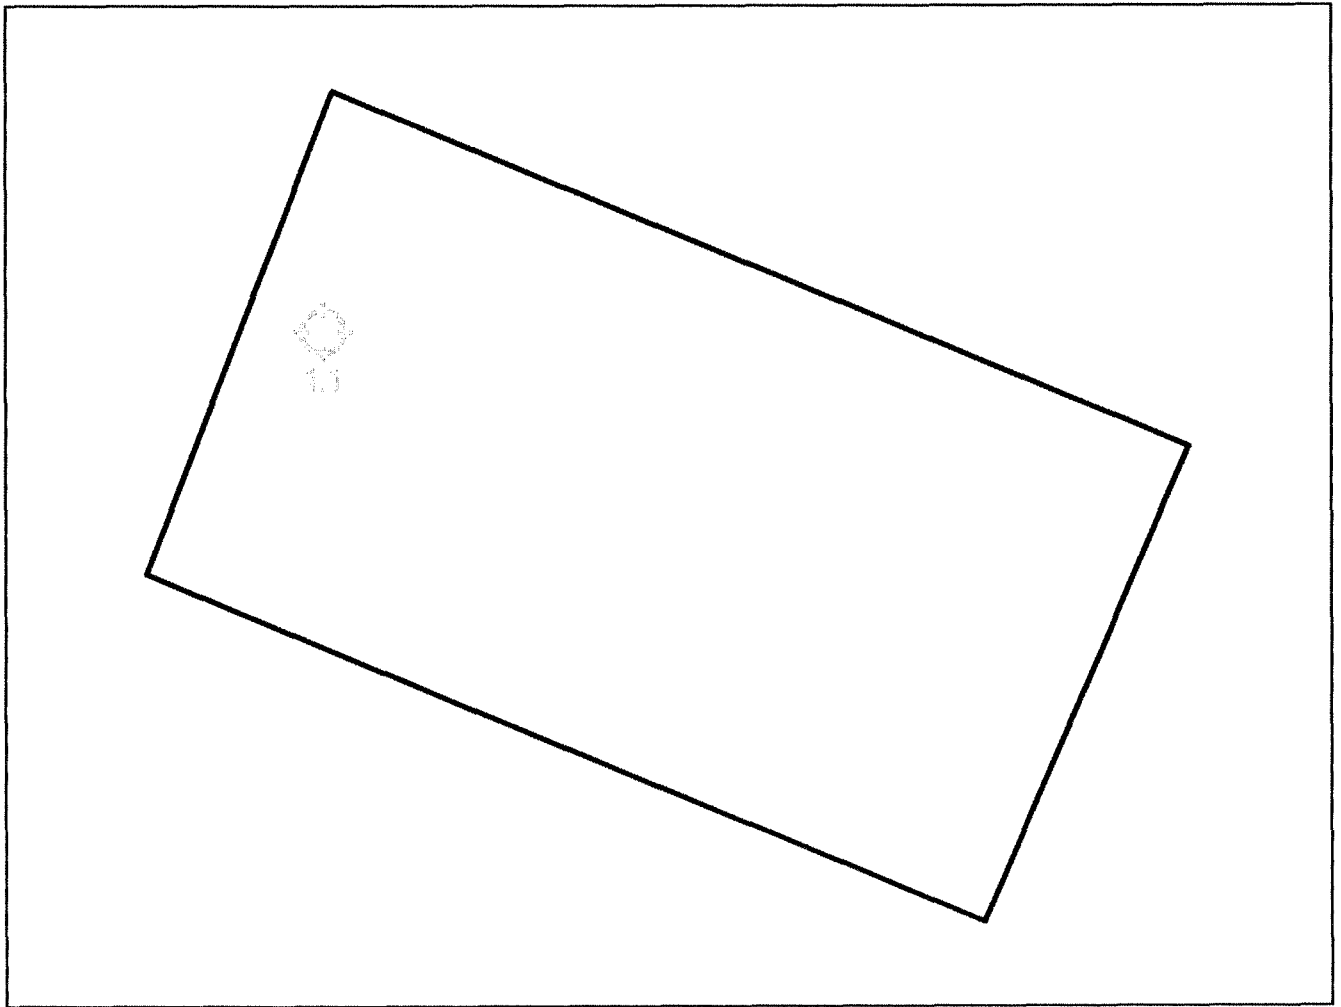
Plan 2.1: Bijgebouw plan

Beschrijving	Type	Actie
1. Onderdak bijgebouw	Asbestmateriaal	
1.1 Code: MN02	Puntmonster	-
