Asbestinventarisatetest

Hovenierstraat 92, 9160 Lokeren

Attestnummer : 20240405-000345.000

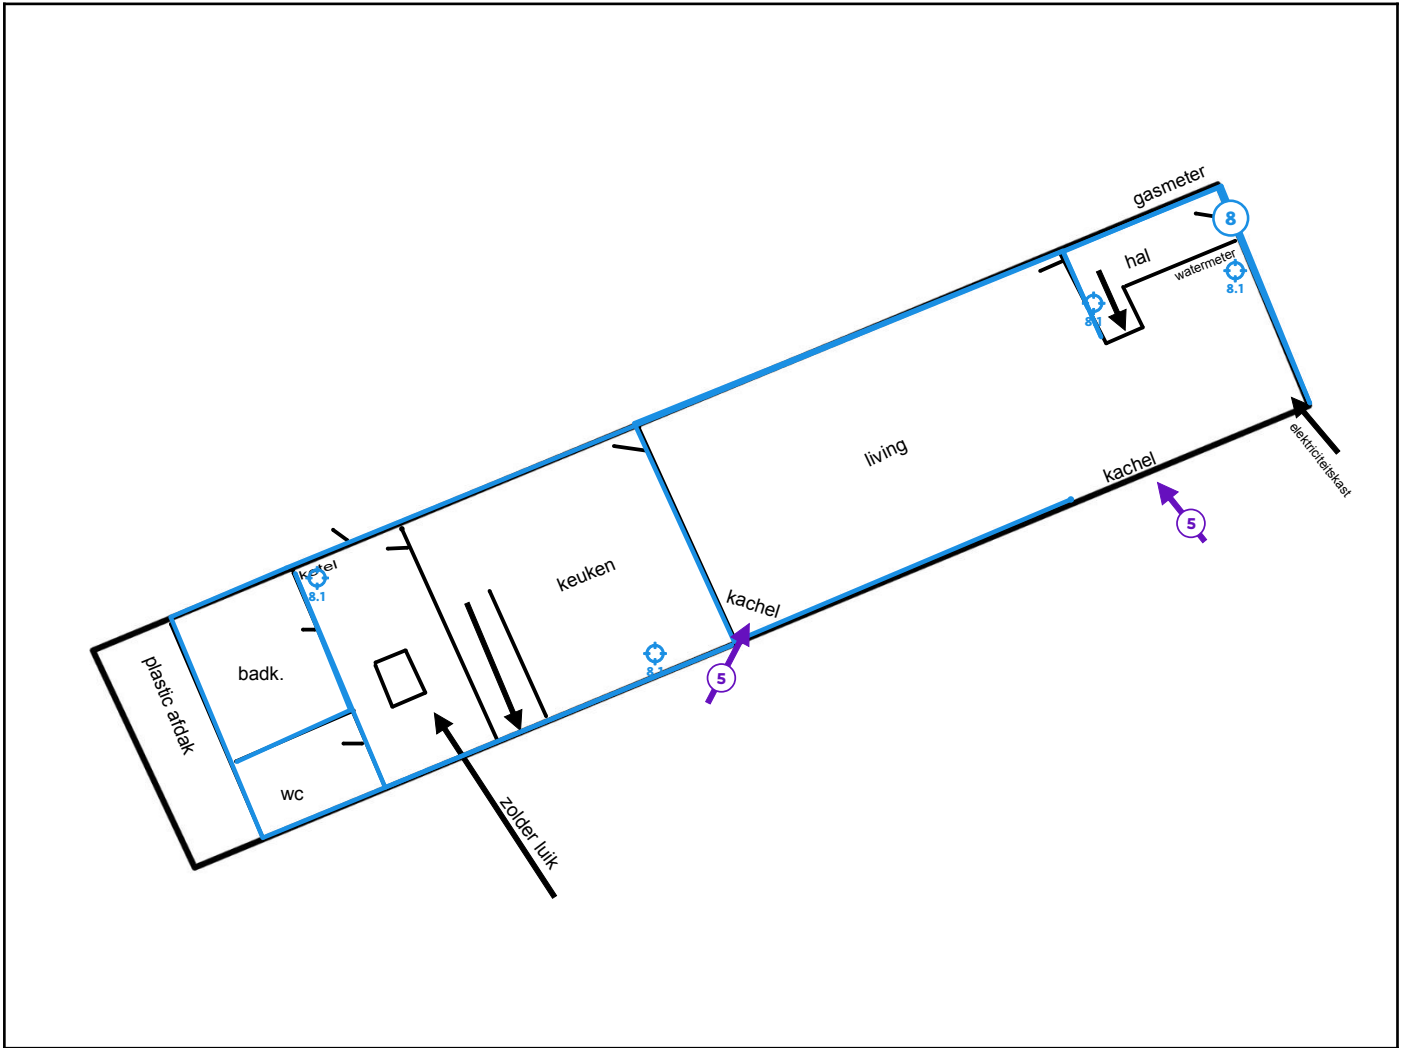
Plan 1.1: plan gelijkvloers

Beschrijving	Type	Actie
5. kachels	Advies	-
8. Wandpleister	Geen asbest	-
8.1 Code: 1. wandpleister	Mengmonster	-

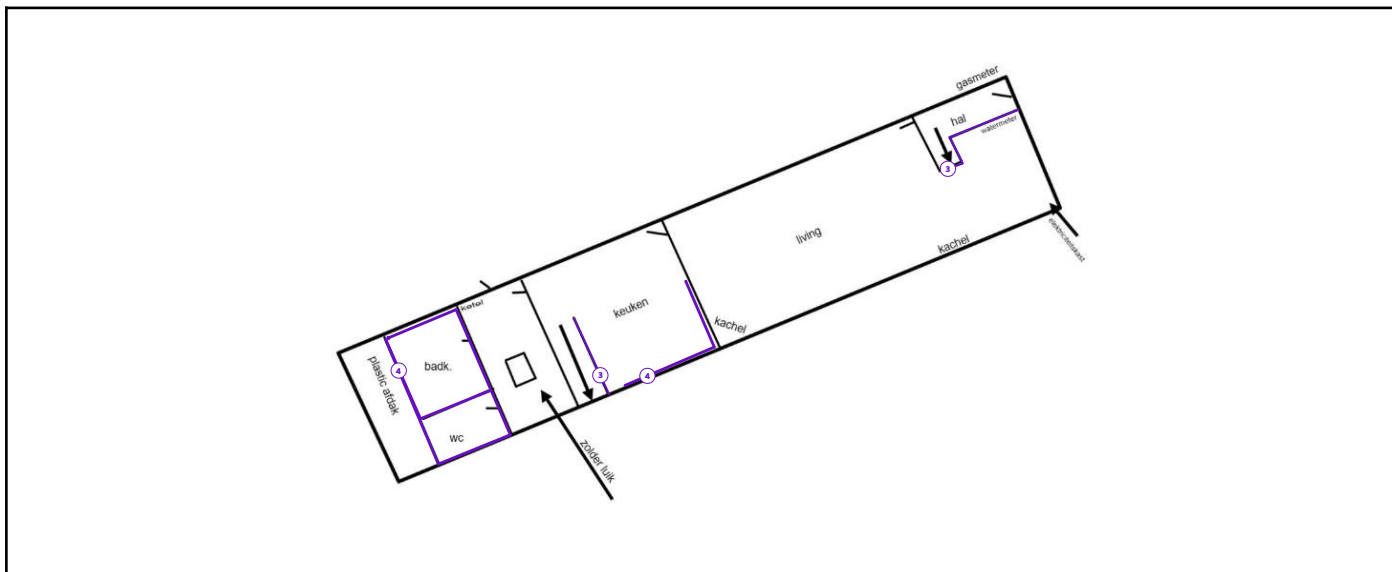
Plan 1.2: plan gelijkvloers (1)

Beschrijving	Type	Actie
3. Valse wanden	Advies	-
4. Lijm faiencetegels badkamer, keuken, toilet	Advies	-

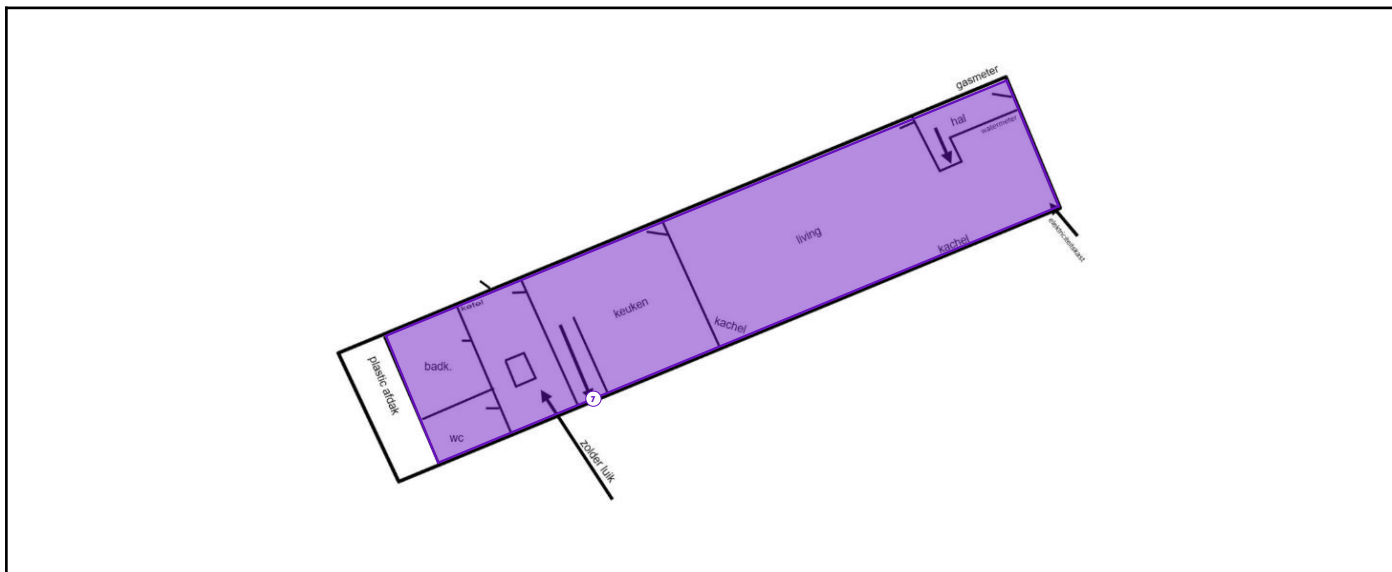
Plan 1.3: plan gelijkvloers (1)

Beschrijving	Type	Actie
7. Vloerbekleding	Advies	-

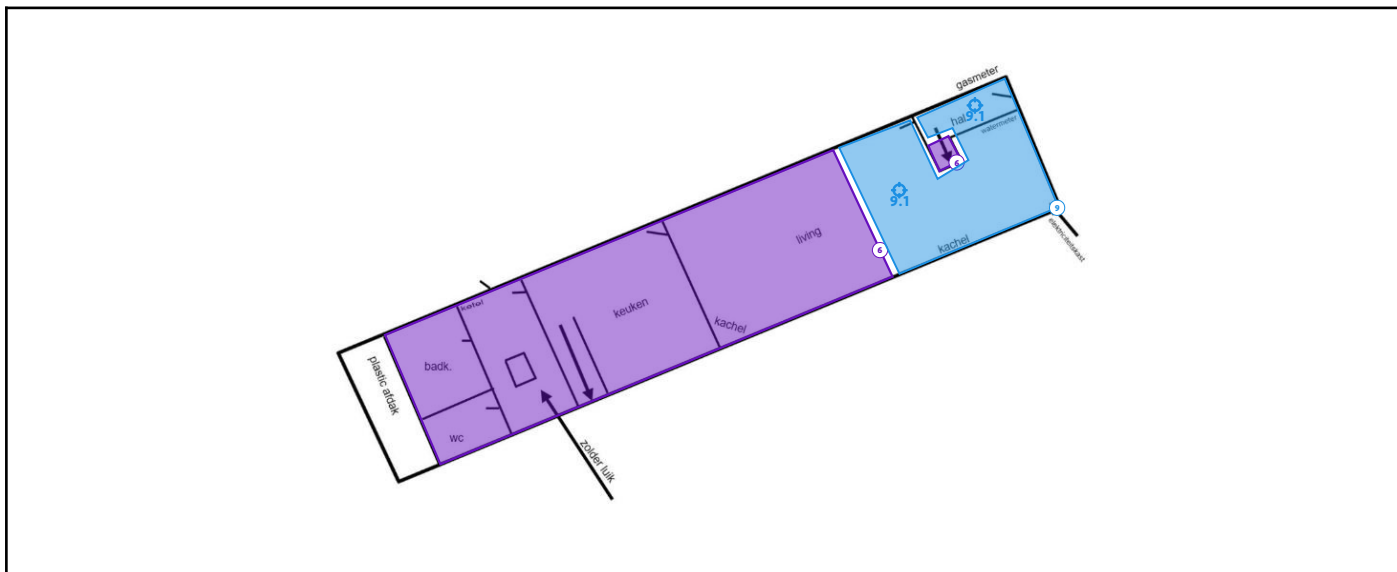
Plan 1.4: plan gelijkvloers (1)

Beschrijving	Type	Actie
6. Valse plafonds	Advies	-
9. Plafondpleister	Geen asbest	-
9.1 Code: 2. Plafondpleister	Mengmonster	-

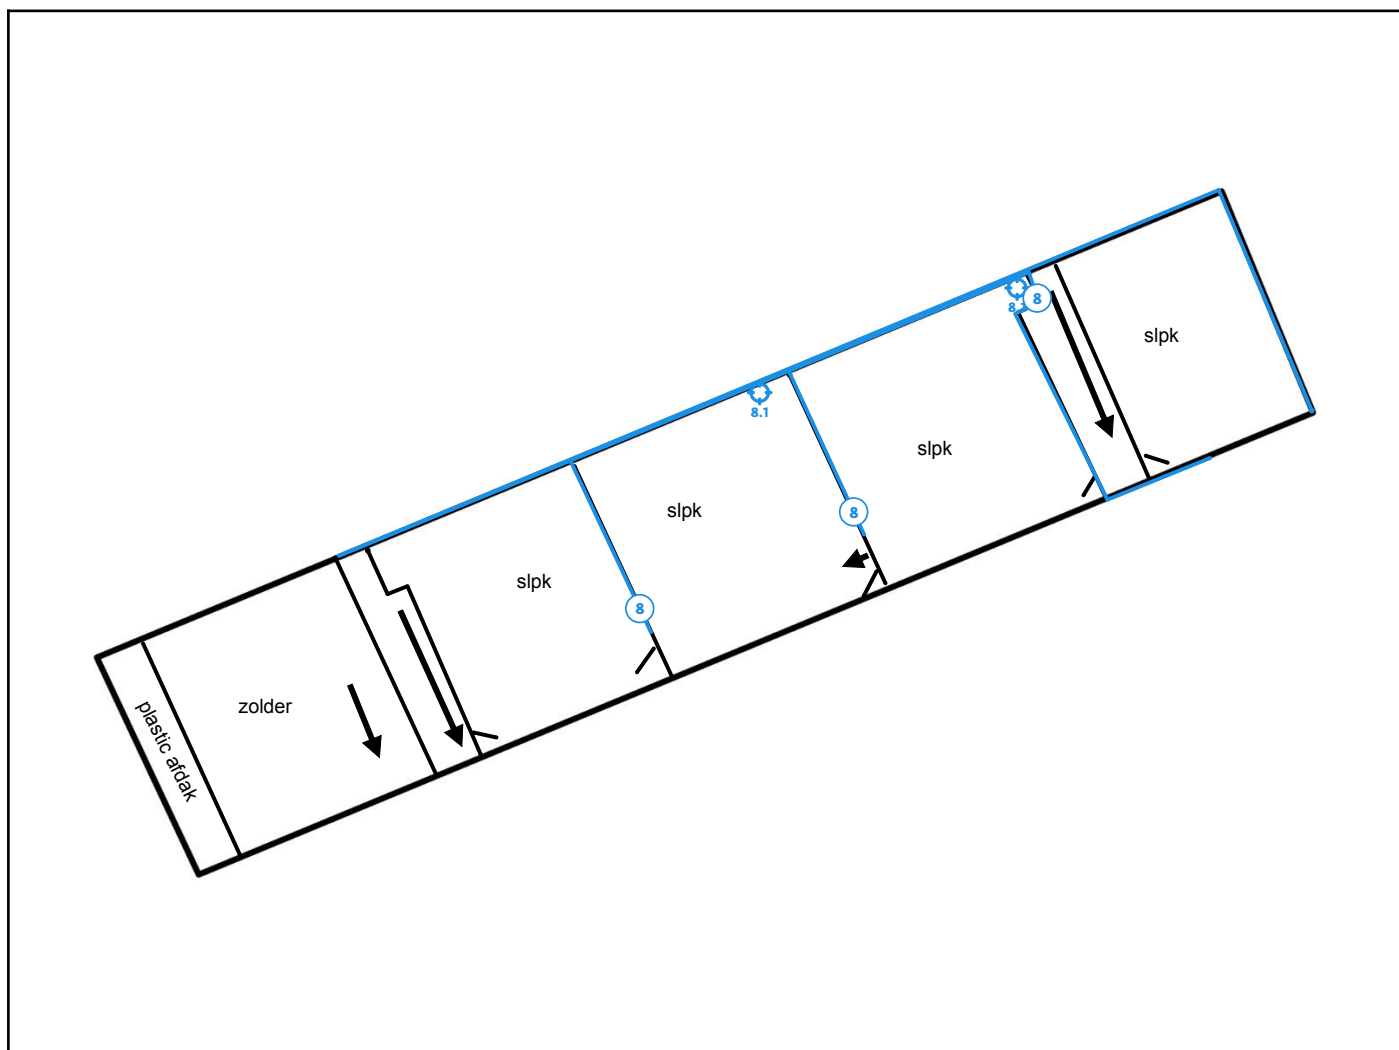
Plan 1.5: plan 1ste verdiep

Beschrijving	Type	Actie
8. Wandpleister	Geen asbest	-
8.1 Code: 1. wandpleister	Mengmonster	-

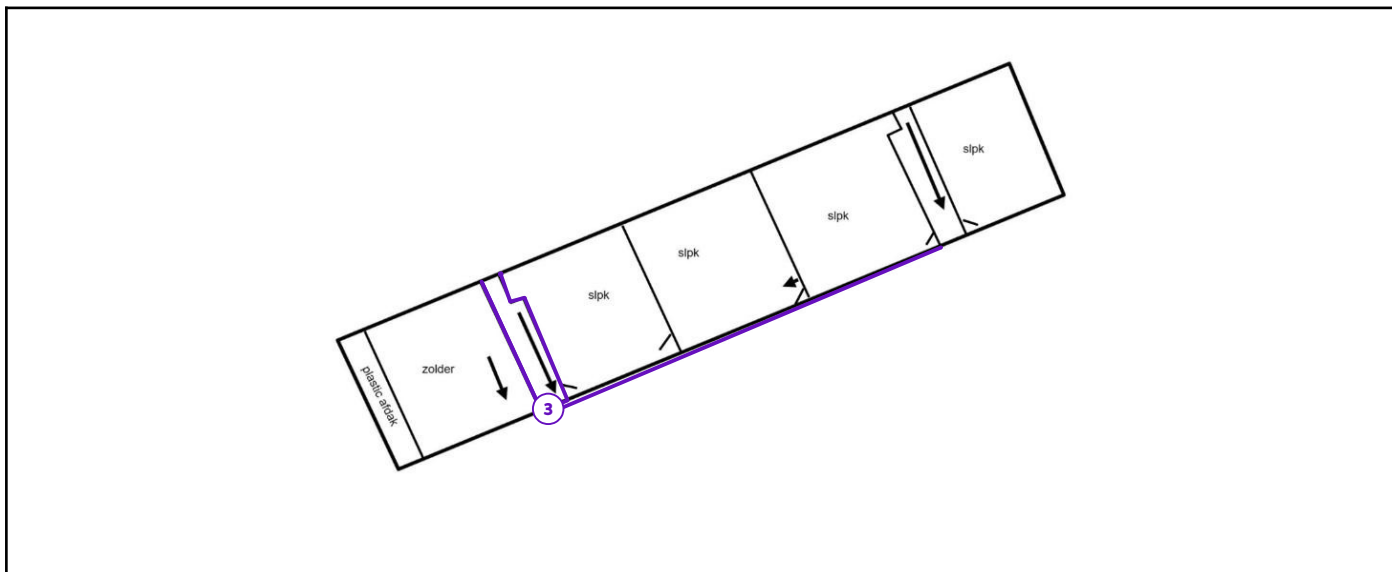
Plan 1.6: plan 1ste verdiep

Beschrijving	Type	Actie
3. Valse wanden	Advies	-

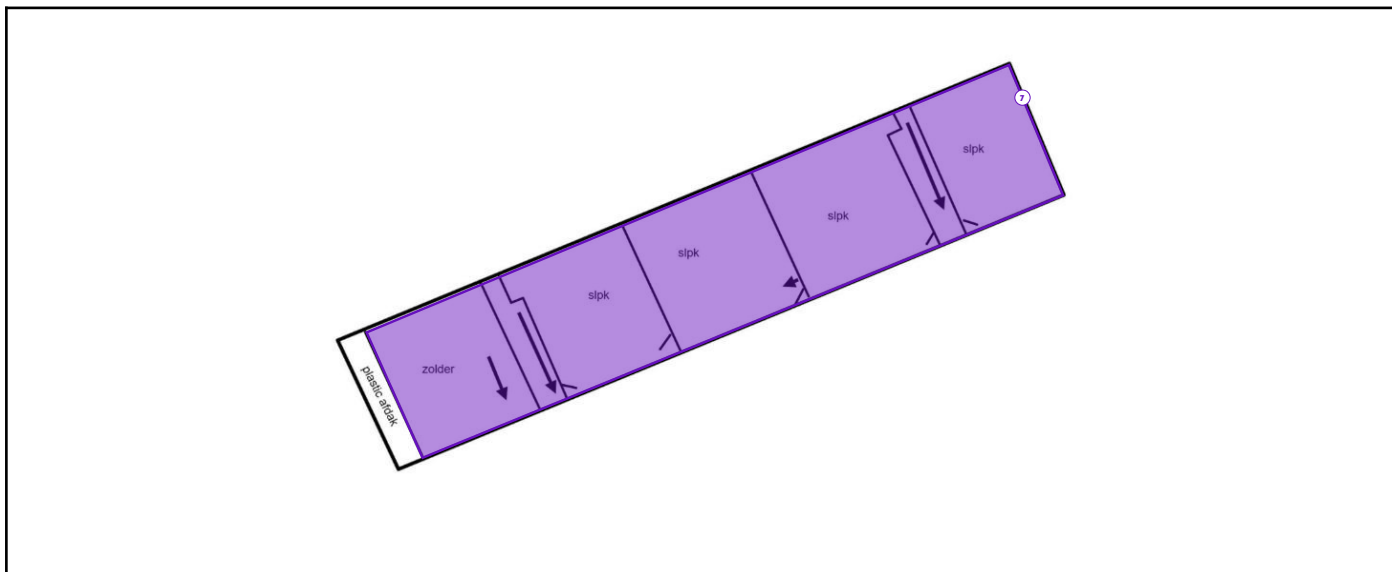
Plan 1.7: plan 1ste verdiep

Beschrijving	Type	Actie
7. Vloerbekleding	Advies	-

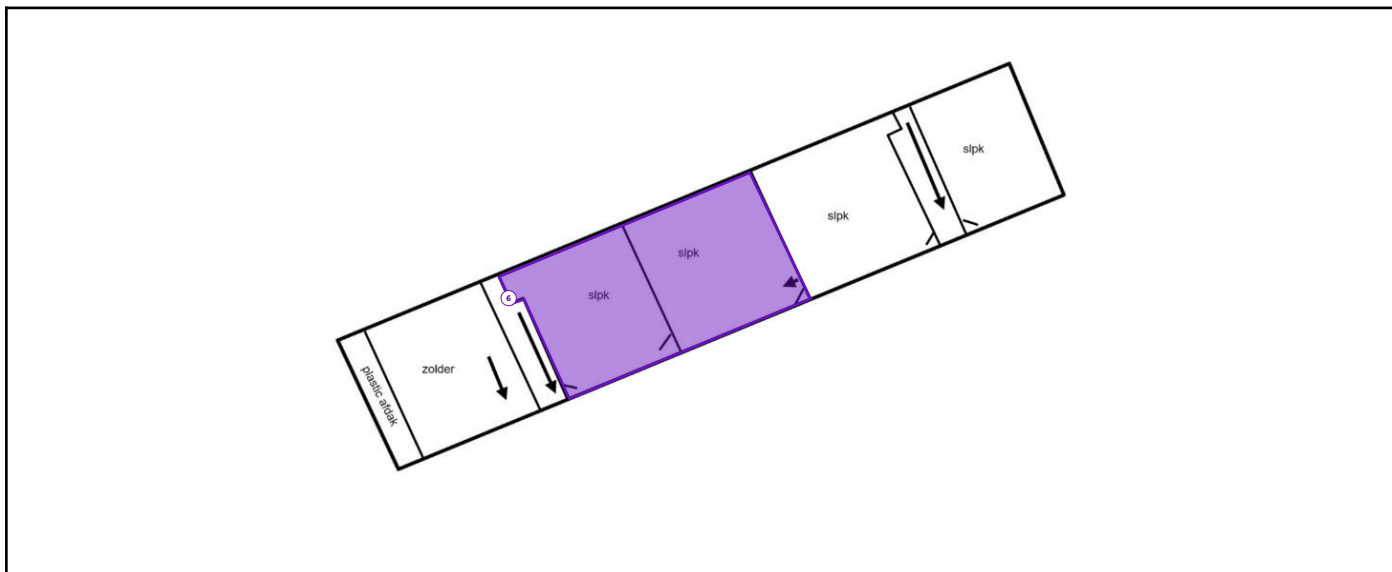
Plan 1.8: plan 1ste verdiep

Beschrijving	Type	Actie
6. Valse plafonds	Advies	-

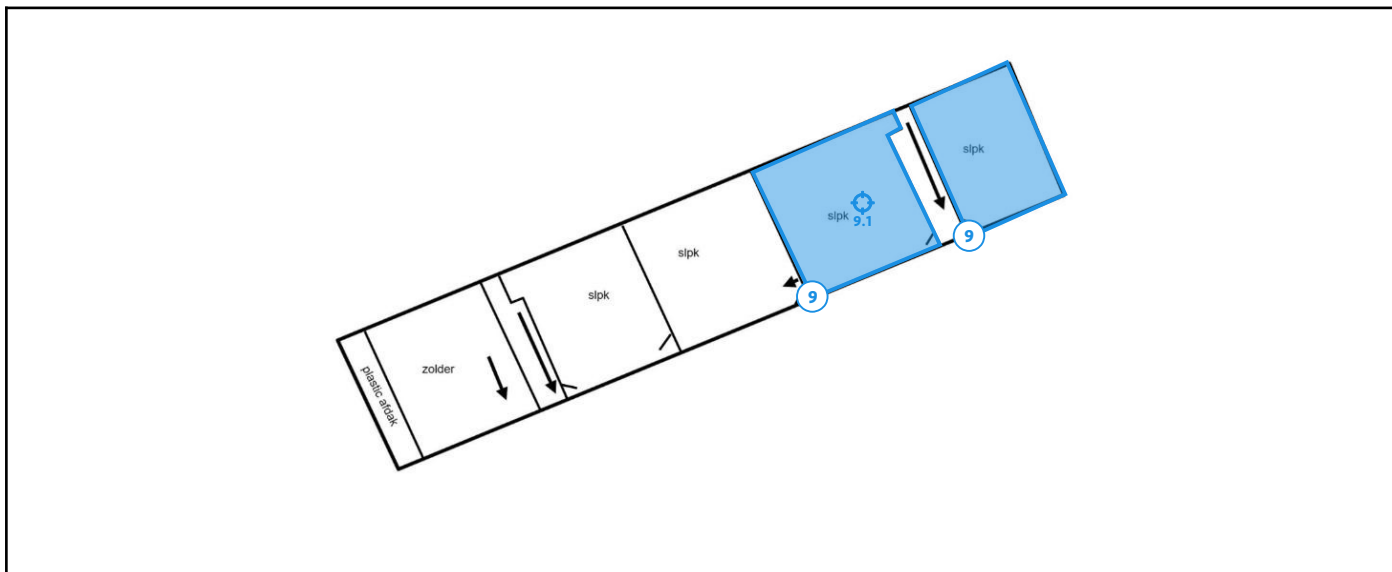
Plan 1.9: plan 1ste verdiep

Beschrijving	Type	Actie
9. Plafondpleister	Geen asbest	-
9.1 Code: 2. Plafondpleister	Mengmonster	-
