Asbestinventarisatietest

Papestraat 60, 9160 Lokeren

Attestnummer : 20241228-000029.000

Uitgegeven op : 28.12.2024

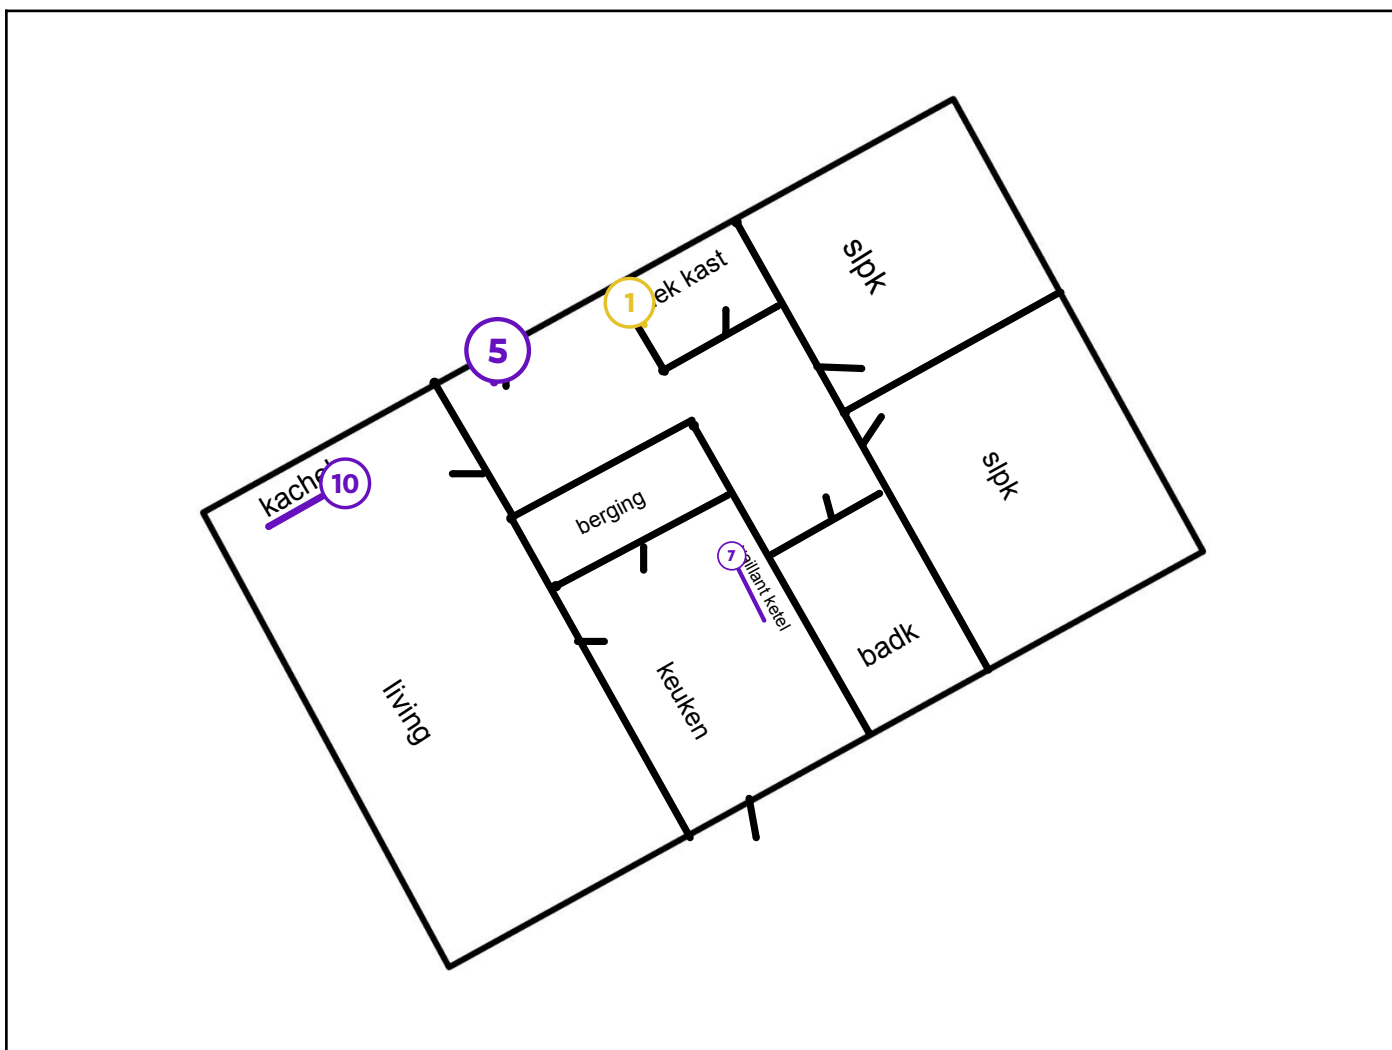
Plan 1.1: Hoofdgebouw plan

Beschrijving	Type	Actie
1. Bodemkast elektriciteitskast	Asbestmateriaal	Zorgvuldig beheren
5. Plaat in voordeur	Advies	-
7. Vaillant ketel	Advies	-
10. Kachel in living	Advies	-

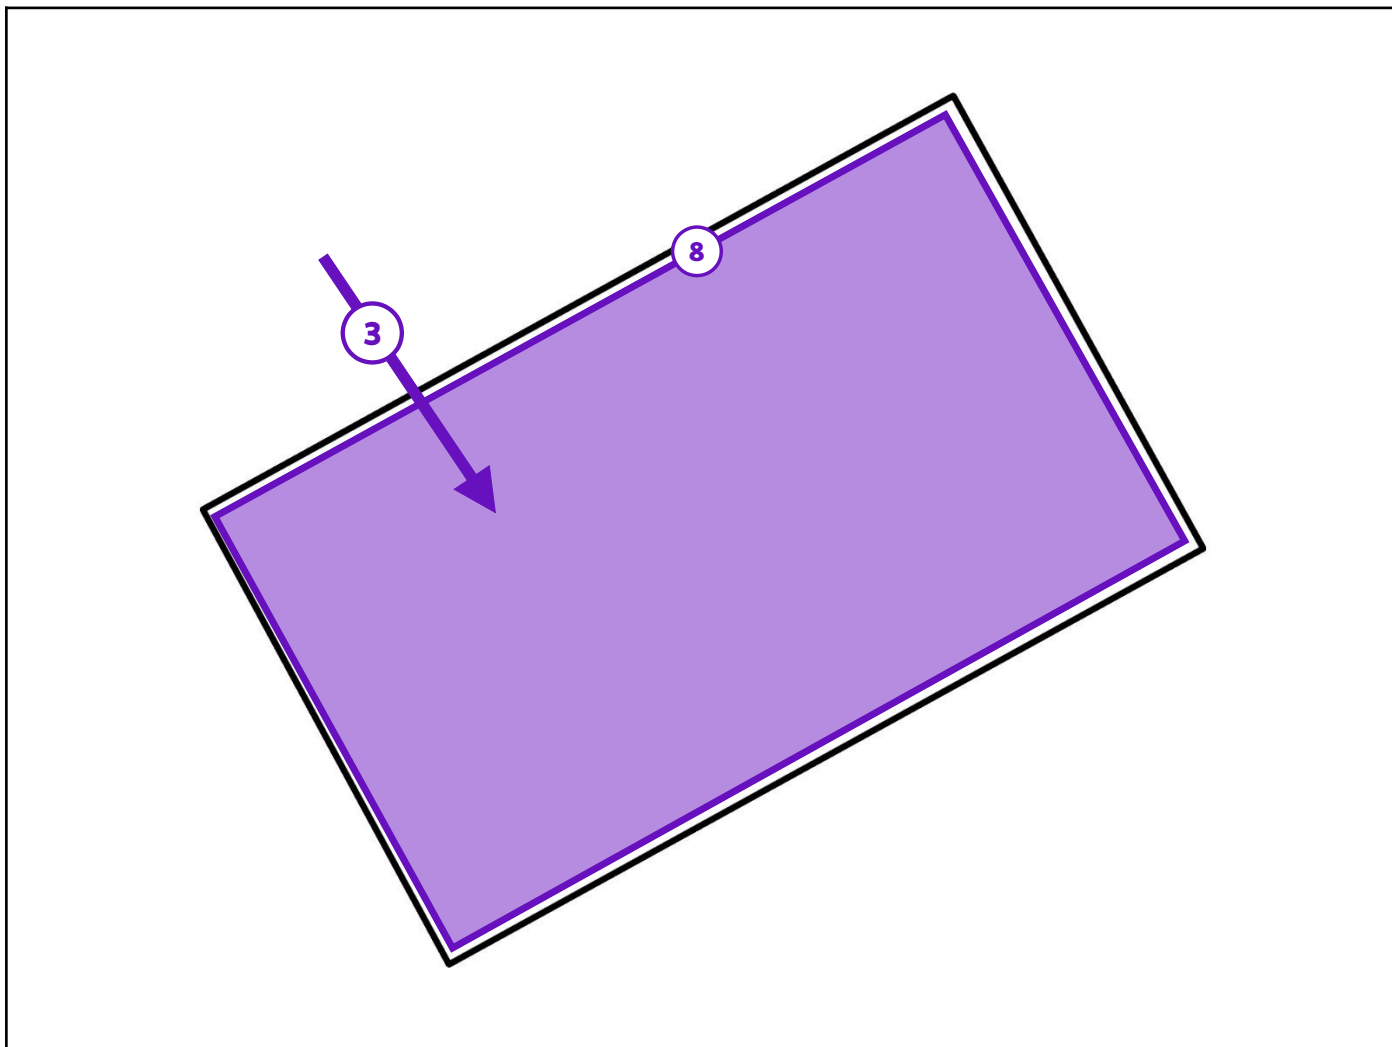
Plan 1.7: Dak plan

Beschrijving	Type	Actie
3. Schouw	Beperking	-
8. Dak	Advies	-

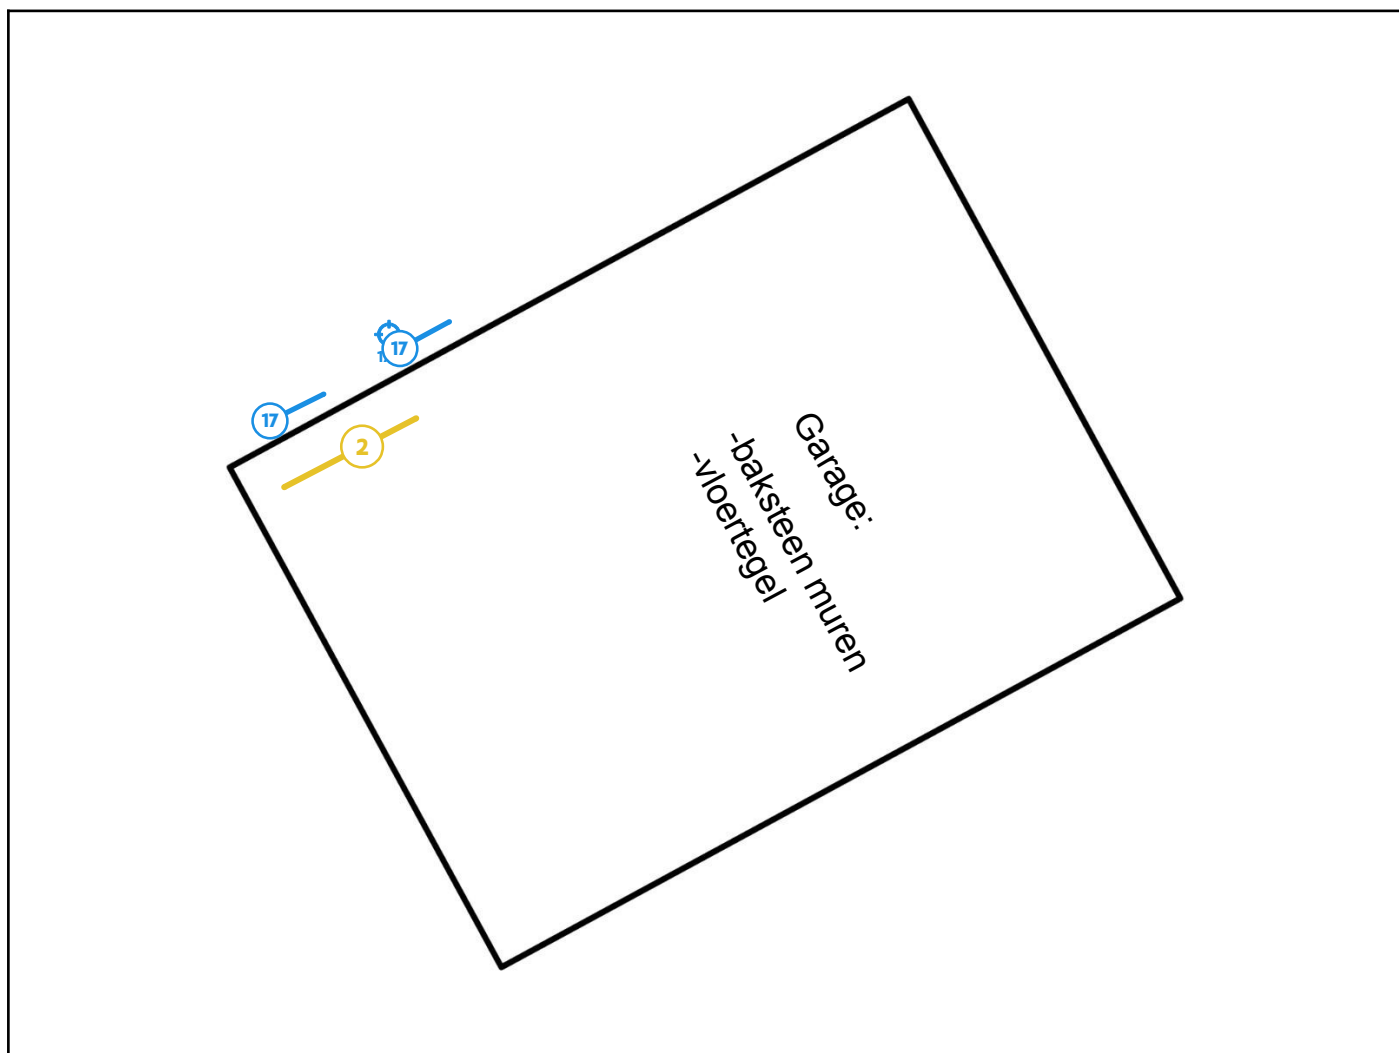
Plan 3.1: Garage plan

Beschrijving	Type	Actie
2. Asbest cement plaat garage	Asbestmateriaal	Zorgvuldig beheren
17. Mastiek buitenzijde garage	Geen asbest	-
17.1 Code: 3. Mastiek buitenzijde garage	Puntmonster	-
