Asbestinventarisatetest

Zwaluwstraat 17, 9160 Lokeren

Attestnummer : 20260320-000023.000

Niet-asbestveilig

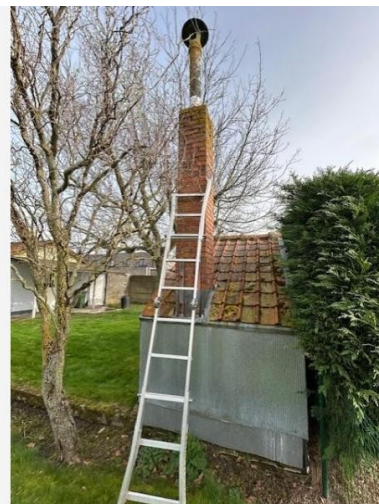
Detailfoto

Conclusie

Het asbestmateriaal valt onder de mijlpaal van 2034.

Dringend verwijderen

- Scherm in afwachting van verwijdering het asbestmateriaal af van luchtstromingen en verstoring: bijvoorbeeld door het te verpakken, te fixeren, af te dekken, signalisatie - afbakening aan te brengen, ...
- Verwijder dit asbestmateriaal zo snel mogelijk. Volg de toestand goed op.
- Voer bijkomende staalname(s) uit.

Indien het rookgaskanaal eenvoudig te verwijderen is zonder kans op breken kan dit via doe-het-zelf of door werknemer(s) met opleidingsattest eenvoudige handelingen. Fixeer het rookgaskanaal en bedek de ondergrond met PE folie , en verwijder de toepassing met handgereedschap (gebruik geen snel draaiend gereedschap) mogelijks loopt de buis nog verder door binnenin de schouw. Niet gooien, niet breken. Reinig nadien de draagstructuur met vochtige doeken. Verpak het asbestafval zorgvuldig in asbestafvalzakken en breng deze weg naar het containerpark of een geregistreerde asbestinzamelaar.

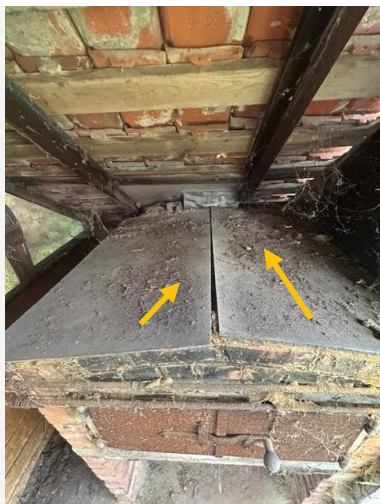
Overzichtsfoto

Beschrijving	Onderdak tuinberging
Omgeving	Grenst aan binnen- en buitenlucht
Primaire drager	Schuin dak
Asbestmateriaal	Plaat, paneel, tablet - Type Menuiserite
Bindmiddel van asbestmateriaal	Cement
Gebondenheid op basis van bindmiddel	Hecht
Hoeveelheid (oppervlakte - dikte - aantal)	<ul style="list-style-type: none">• 45,00 m² - 0,50 cm - 1 stuk
Totaal volume	0,225 m ³
Eenvoudig bereikbaar	Nee <ul style="list-style-type: none">• Het asbestmateriaal is bedekt (uitgezonderd laag verf, coating, behang, kunststof, textiel) en het wegnemen van het bedekkende materiaal kan niet zonder het bedekkende materiaal te beschadigen.
Bevestigingswijze	<ul style="list-style-type: none">• Genageld, geniet
Identificatiemethode	Een monstername door de asbestdeskundige met laboanalyse door een asbestlabo.
Destructieve handeling voor identificatie	Nee
Opmerking	Het onderdak van de tuinberging zijn type menuiserite platen uit labo analyse is gebleken dat deze platen asbesthoudend zijn. De hoeveelheid is een inschatting, hieraan kunnen geen rechten worden ontleend.

Fixeer het plaatmateriaal en bedek de ondergrond met PE folie , en verwijder de asbesthoudende platen (met handgereedschap (gebruik geen snel draaiend gereedschap) één voor één en in hun geheel verwijderen. Niet gooien, niet breken. Reinig nadien de draagstructuur met vochtige doeken. Verpak het asbestafval zorgvuldig in asbestafvalzakken en breng deze weg naar het containerpark of een geregistreerde asbestinzamelaar.

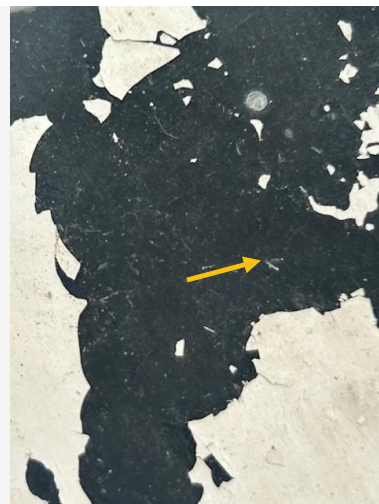
Detailfoto

Beschrijving	Massal vensterbank
Omgeving	Binnen
Primaire drager	Wandopening verticaal (raam, deur, ...)
Asbestmateriaal	Plaat, paneel, tablet - Type Massal
Bindmiddel van asbestmateriaal	Cement
Gebondenheid op basis van bindmiddel	Hecht
Hoeveelheid (oppervlakte - dikte - aantal)	<ul style="list-style-type: none">• 2,00 m² - 2,00 cm - 1 stuk
Totaal volume	0,04 m ³
Eenvoudig bereikbaar	Ja
Bevestigingswijze	<ul style="list-style-type: none">• Geklemd• Verlijmd, ingegoten, versmeerd
Identificatiemethode	De asbestdeskundige beoordeelt het materiaal als asbesthoudend, en dit zonder monsternamen.
Destructieve handeling voor identificatie	Nee
Opmerking	<p>Op de eerste verdieping aan de ramen aan de slaapkamers zijn er vensterbanken aanwezig van het type massal.</p> <p>Bij de vensterbanken zijn de vezels duidelijk waarneembaar.</p> <p>Ook in het berghek in de tuin is een vensterbank van het type massal.</p> <p>De hoeveelheid is een inschatting, hieraan kunnen geen rechten worden ontleend.</p>

Reinig nadien de draagstructuur met vochtige doeken. Verpak het asbestafval zorgvuldig in asbestafvalzakken en breng deze weg naar het containerpark of een geregistreerde asbestinzamelaar.

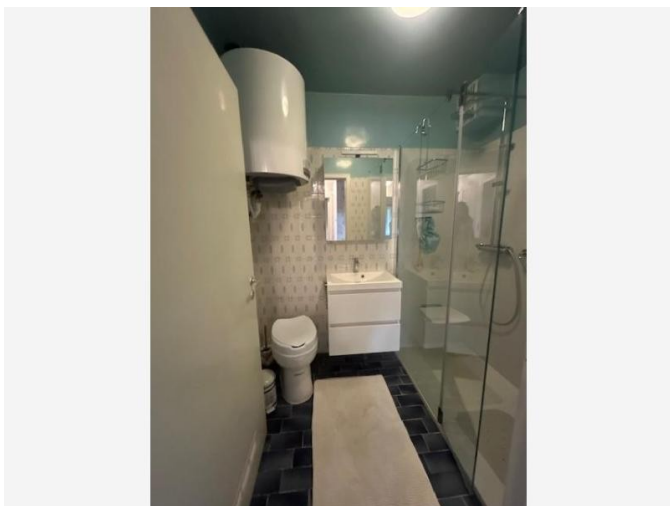
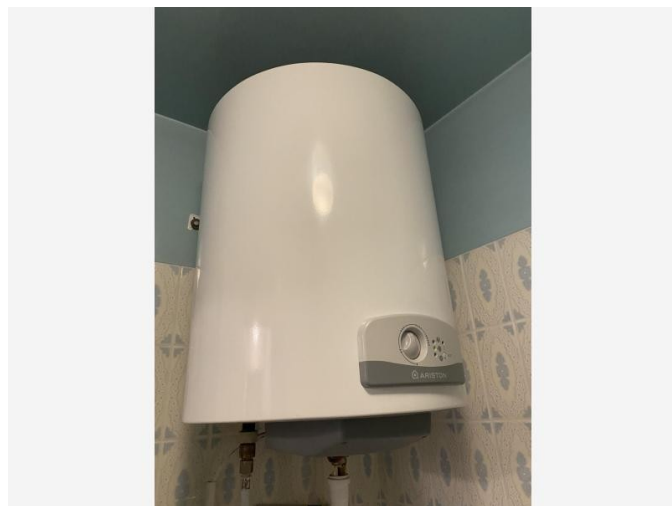
Detailfoto

Informatie over een niet-asbestverdacht materiaal

Basis voor advies	De asbestdeskundige beoordeelt het materiaal als niet-asbestverdacht.
--------------------------	---

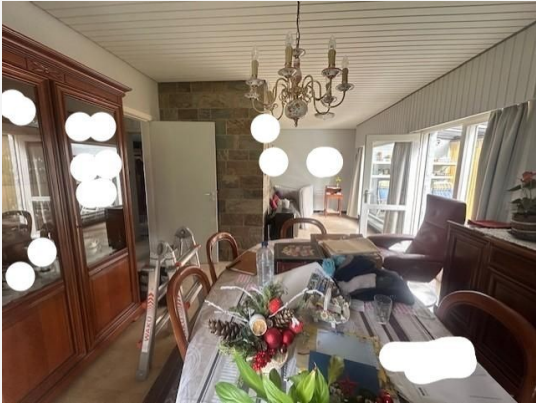
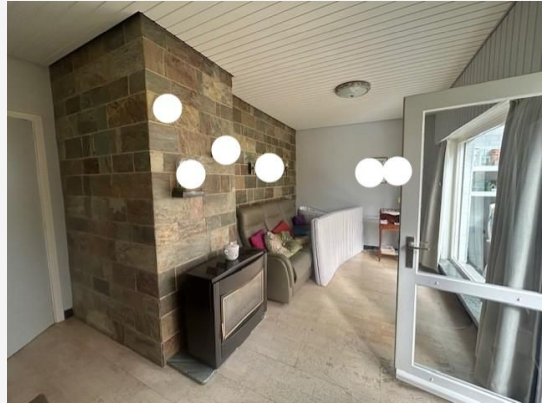
Detailfoto

Informatie over een niet-asbestverdacht materiaal

De asbestdeskundige beoordeelt het materiaal als niet-asbestverdacht.

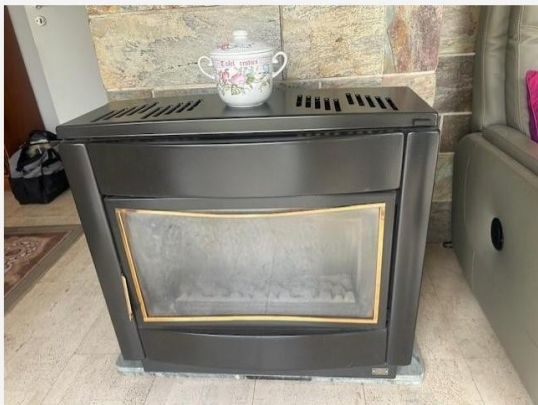
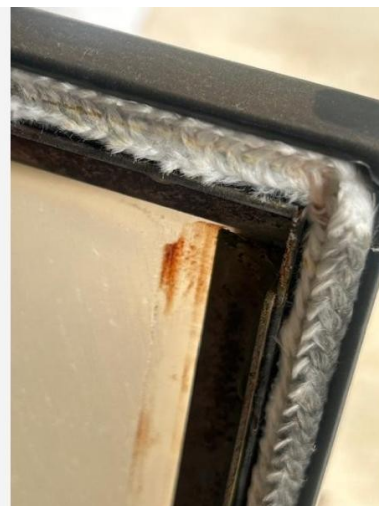
Detailfoto

Informatie over een niet-asbestverdacht materiaal

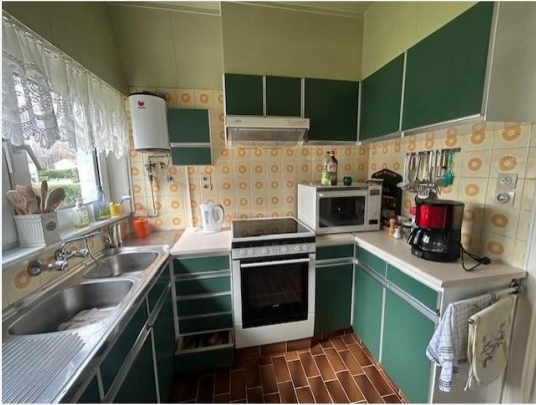
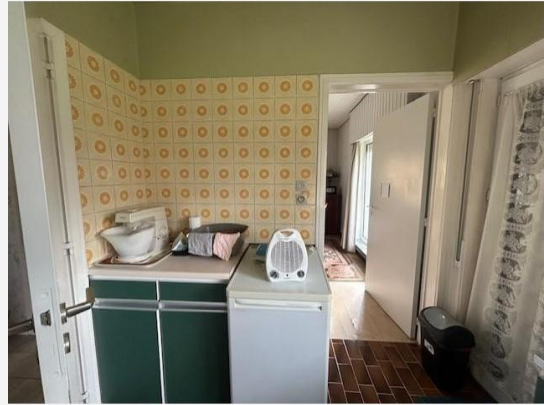
Deze tegels zijn niet asbest verdacht. Er was geen verdere inspectie mogelijk naar achterliggende materialen, aangezien de tegels in perfecte staat zijn. Let wel op bij ev. werken of verwijdering naar achterliggende materialen zoals bv. tegellijm, deze zou asbesthoudend kunnen zijn. Let ook op met zwarte lijmlagen, deze zouden ook asbesthoudend kunnen zijn. Verder te onderzoeken bij ev. werken of verwijdering hiervan.

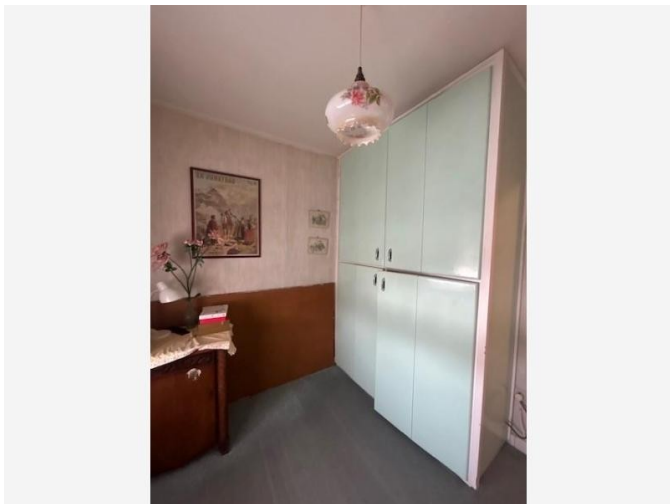
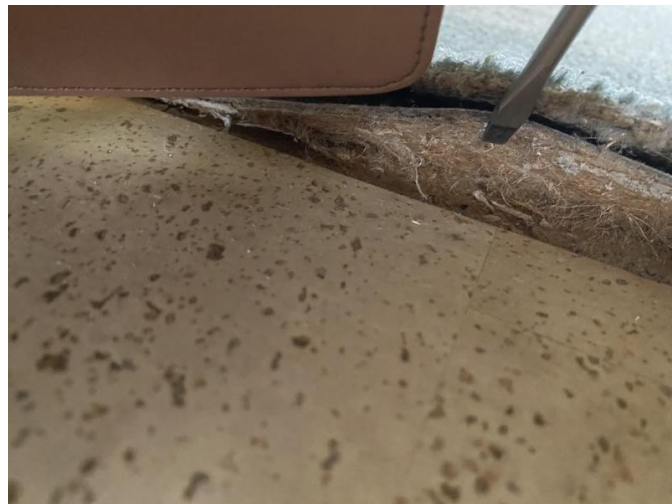
Gelijkvloers:

Garage: dals

hal, keuken, toilet, keuken, veranda: vloertegel

living: kurk

1ste verdiep:

hal, en 2 slpk's: kurk

badkamer: vloertegel

slpk tuinzijde vinyl met kunststof onderzijde = niet verdacht.

slpk voorzijde: tapijt met onderliggend vinyl met harige onderzijde = niet verdacht.

Deze materialen zijn niet verdacht. Er is geen verdere inspectie mogelijk naar ev. onderliggende materialen in kader van niet destructief onderzoek. Aangeraden verder te onderzoeken bij ev. werken of verwijdering hiervan.

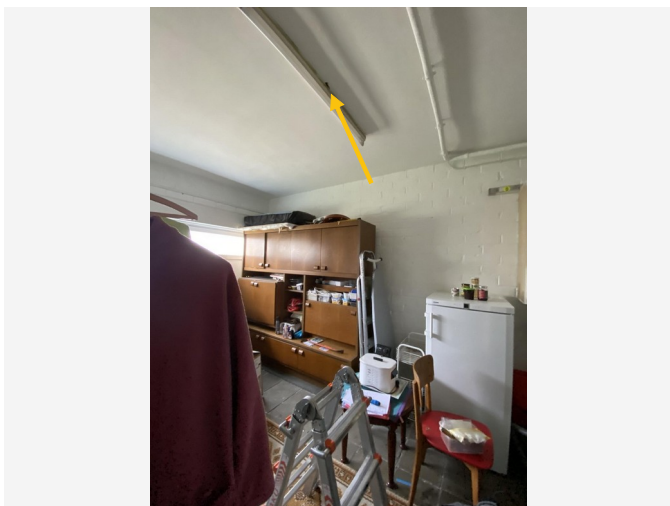
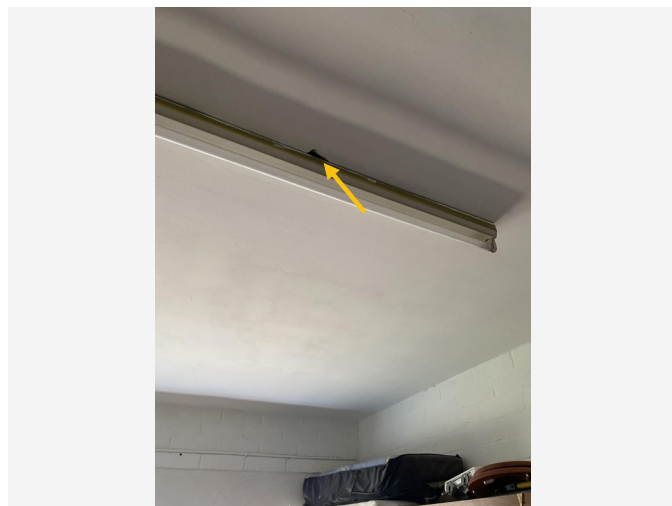
Fiche 15: Plafondpleister woning

Geen asbest

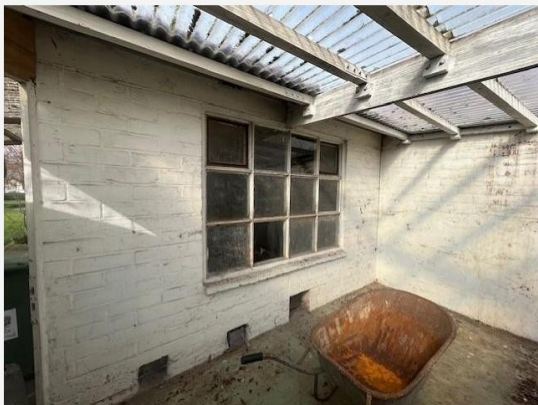
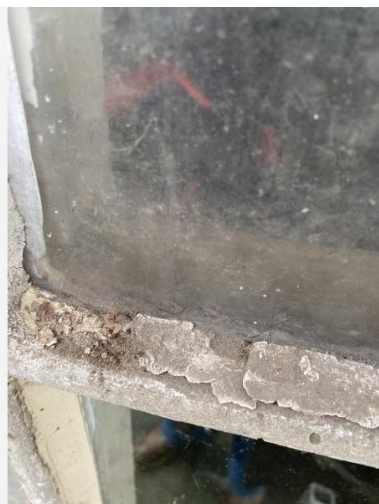
Fiche 16: Stopverf berghok tuin

Geen asbest

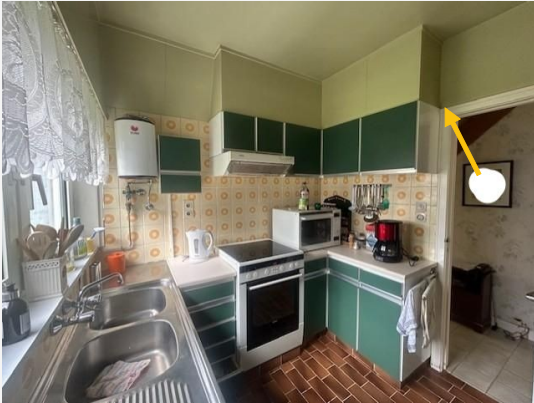
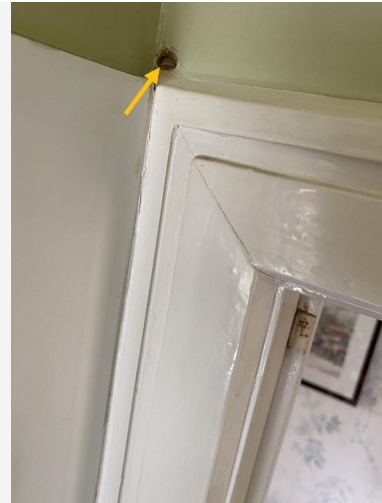
Fiche 17: wandpleister woning

Geen asbest

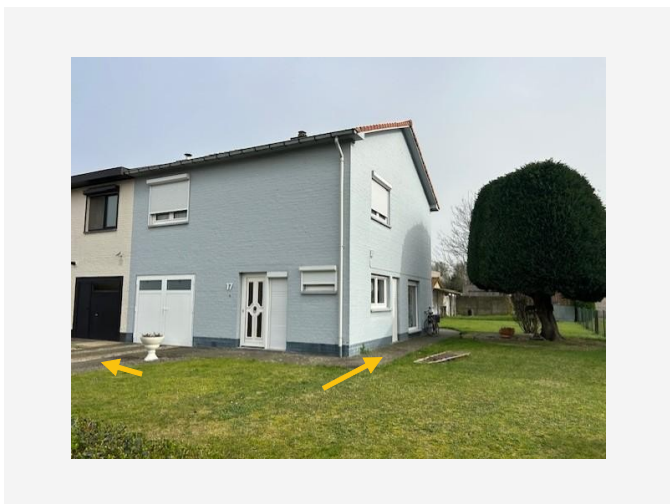
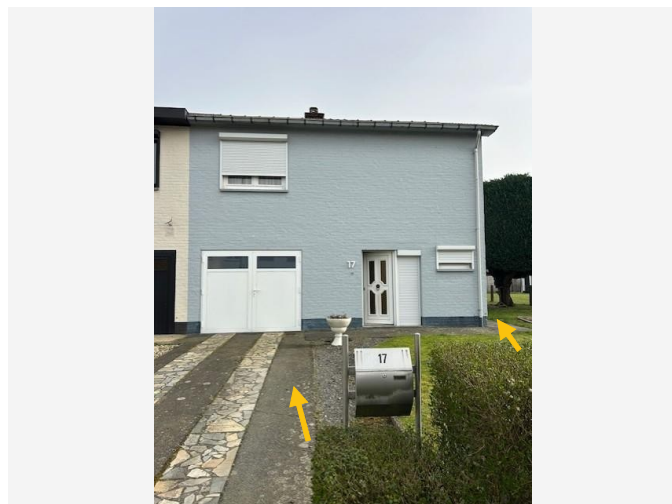
Fiche 18: Asfalt

Geen asbest

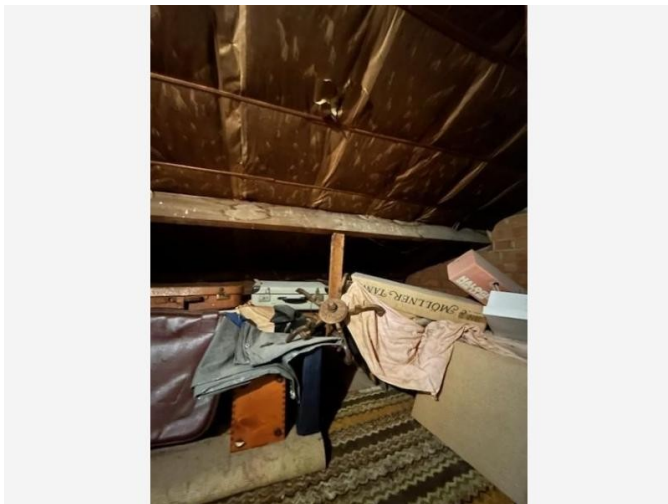
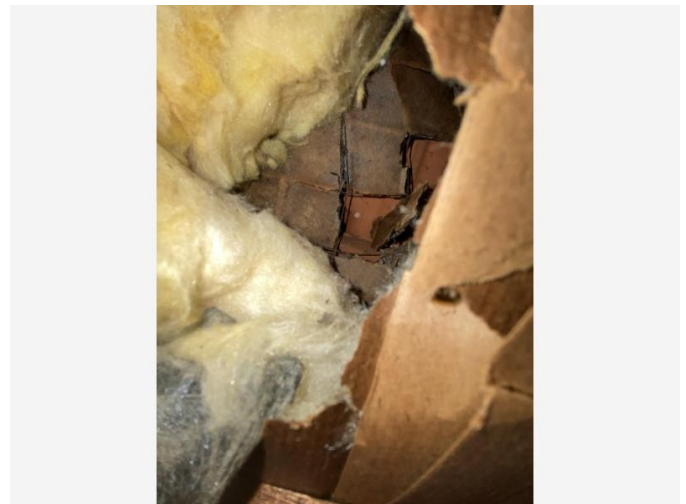
Beschrijving	Notitie	Terug te vinden op plannen
Fiche 19: Onderdak woning	Achter de isolatie op de zolder ruimte van de woning is er een onderdakpapier aanwezig, en daarachter zijn de pannen waarneembaar. Dit onderdak is niet verdacht.	Plan 1.14: zolder plan
Fiche 20: Dakbedekking woning en berghok tuin + berging	Op de woning, het berghok in de tuin en de berging zijn er pannen aanwezig op het dak. Deze pannen zijn niet verdacht.	Plan 1.12: dak plan woning Plan 2.3: berghok tuin plan Plan 3.2: dak berging plan
Fiche 21: Poly carbon platen	op het dak van de veranda en aan het berghok in de tuin zijn poly carbon platen aanwezig. Deze platen zijn niet verdacht	Plan 1.12: dak plan woning Plan 2.3: berghok tuin plan
Fiche 22: Plastic platen op afdak en bergruimte	Op het afdak aan het berghok en de achterzijde zijn er plastic platen aanwezig op het dak, deze platen zijn niet verdacht.	Plan 2.3: berghok tuin plan
