# Asbestinventarisatetest

Slachthuisstraat 70, 9100 Sint-Niklaas

Attestnummer : 20231015-000132.001

**Niet-asbestveilig**

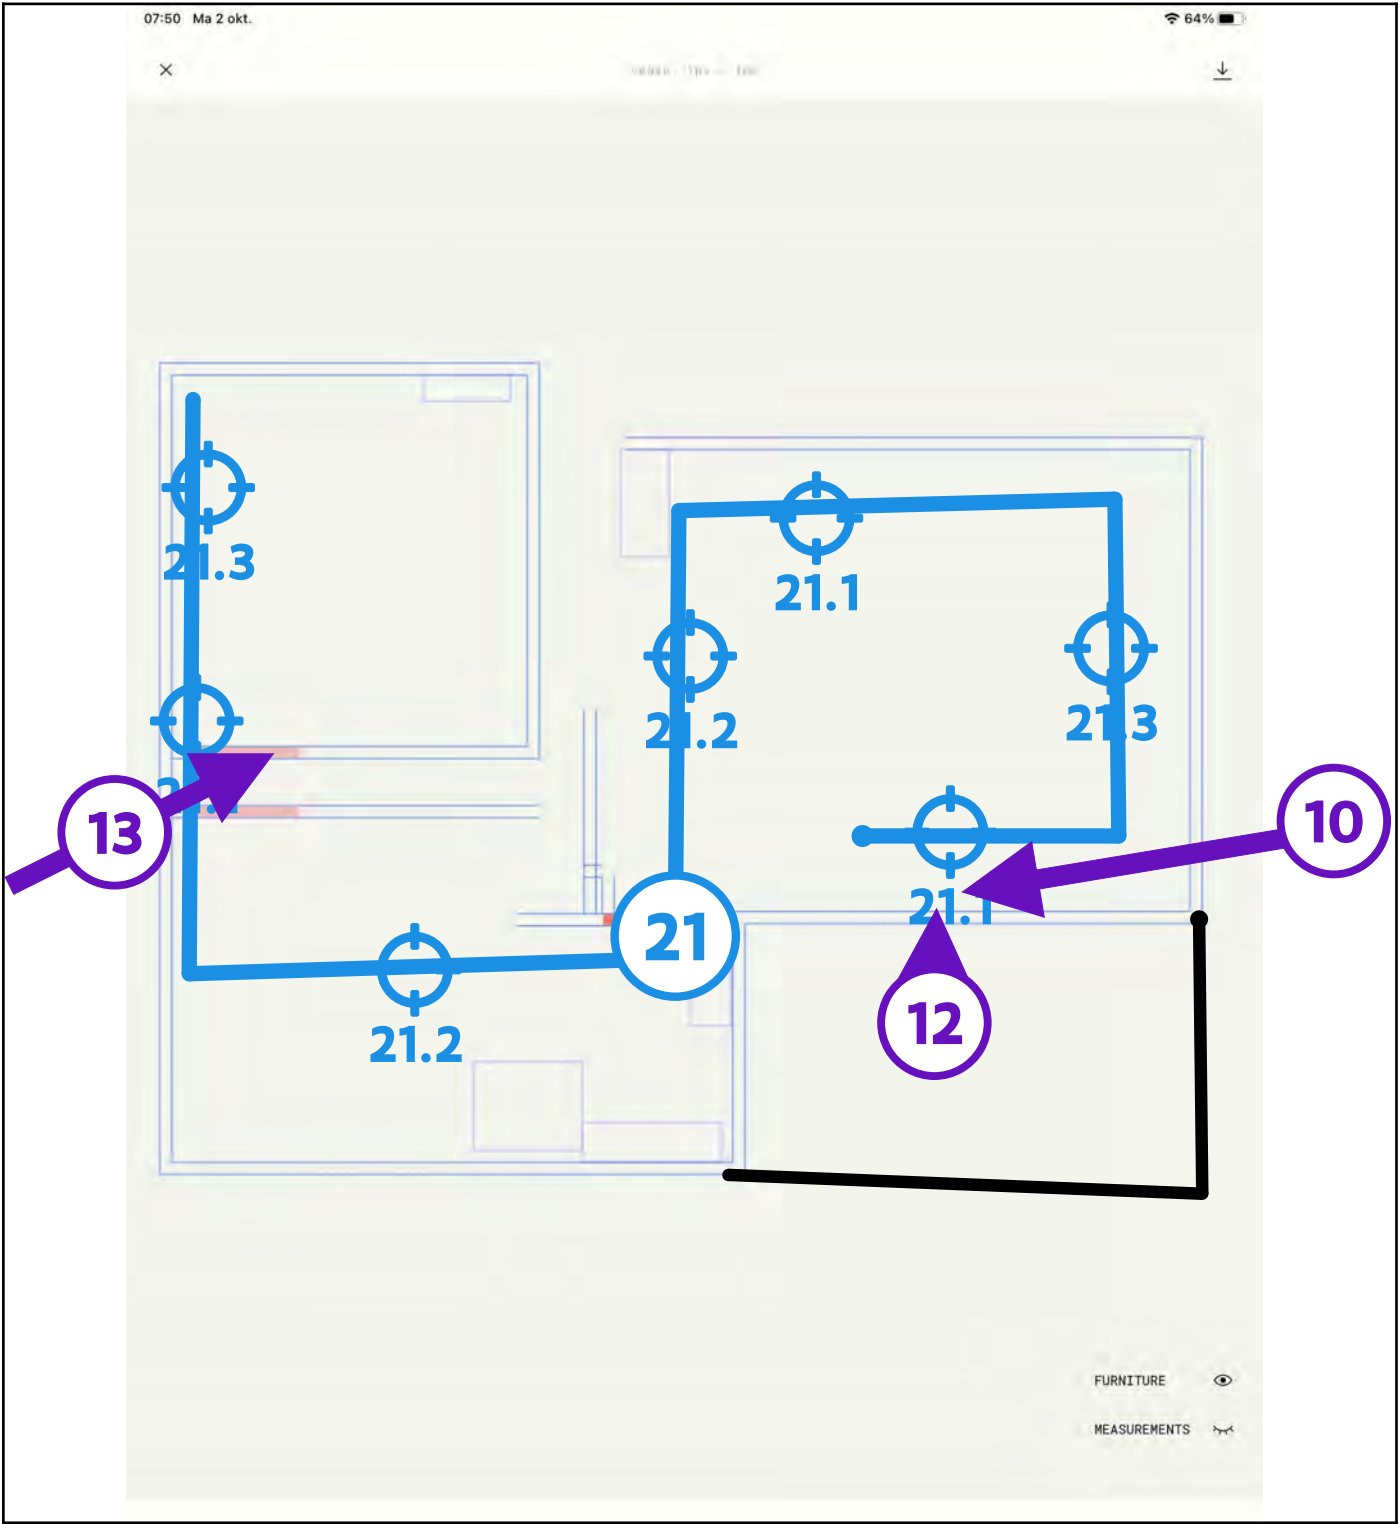
# Plan 1.1: G04, Kelder

| Beschrijving | Type | Actie |
|---|---|---|
| 10. Nieuwe CV-Ketel | Advies | - |

| 12. Roetluik, cement, kelder | Advies | - |
| 13. Branddeur inwendig, onbekend, kelder, G04 | Advies | - |
| 21. Thermische isolatie, kelder, G04 | Geen asbest | - |

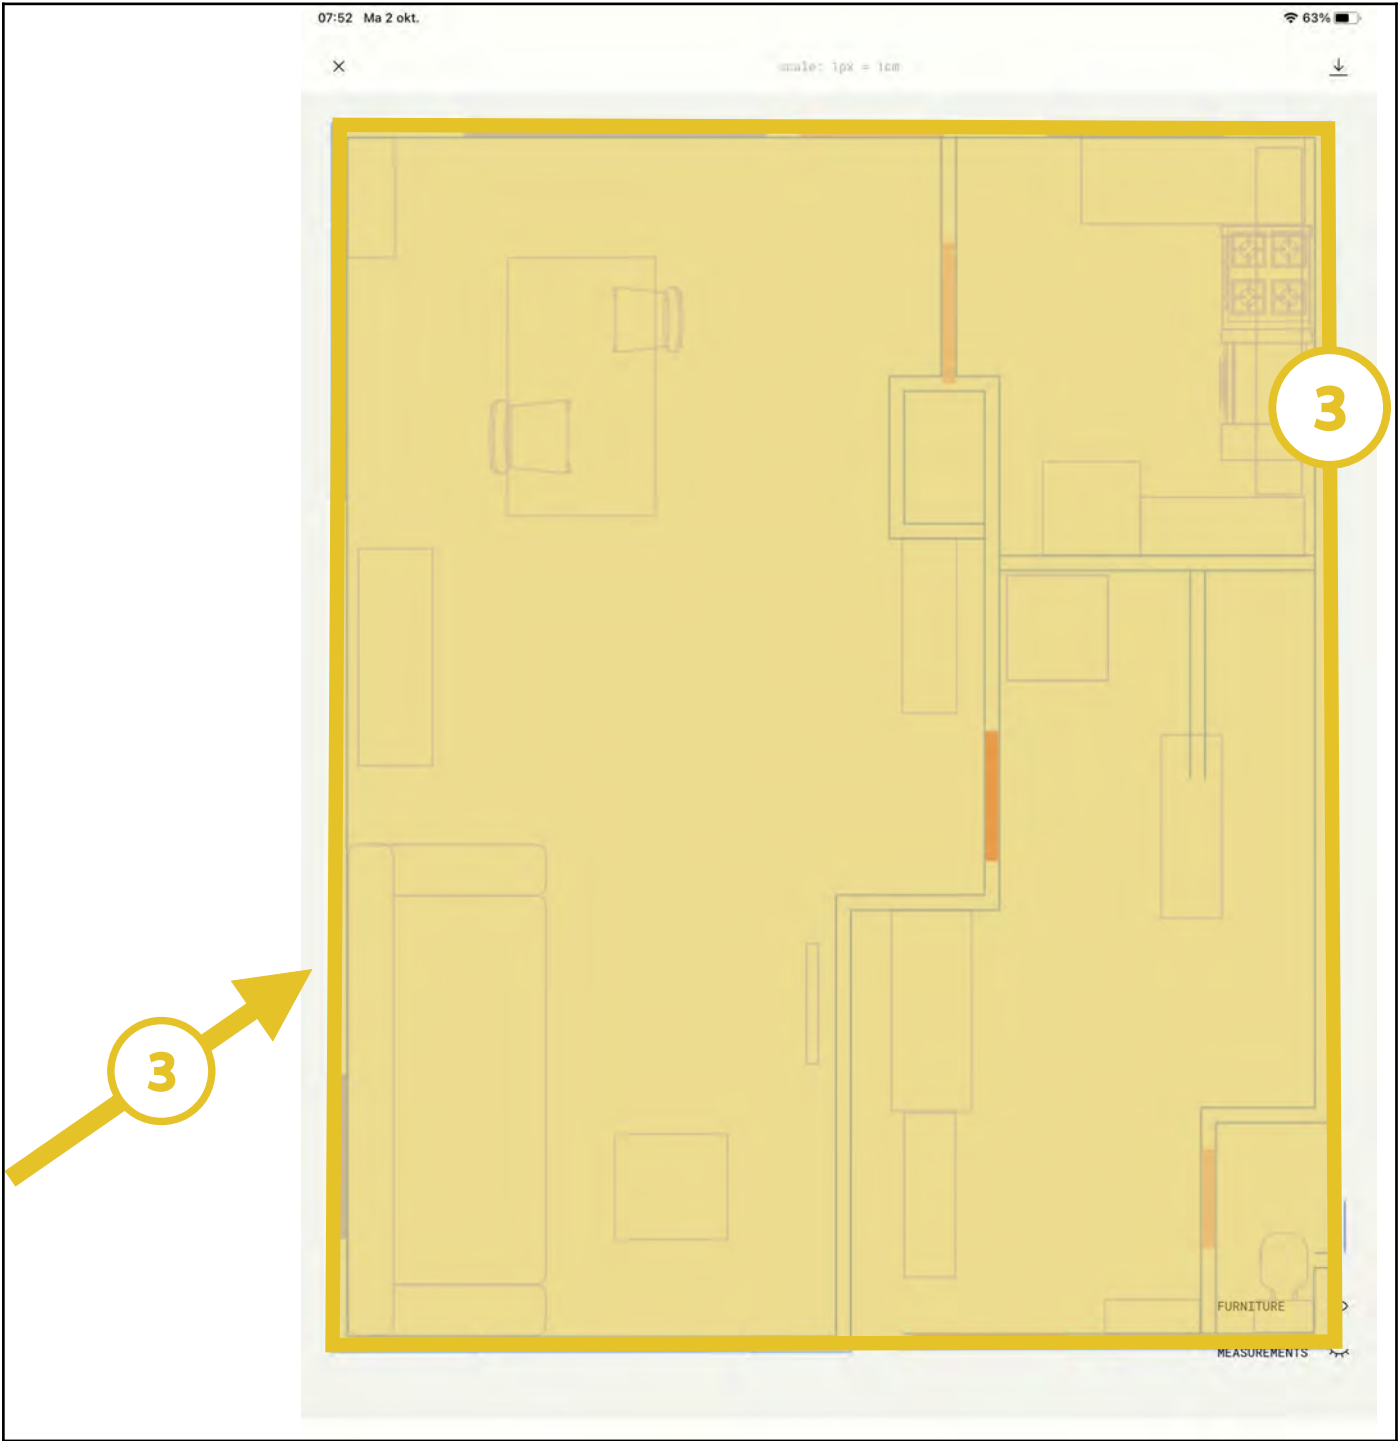
# Plan 1.2: G04, Gelijkvloers

| Beschrijving | Type | Actie |
|---|---|---|
| 3. Mastiek tussen uitzetvoegen betonpanelen, G04 | Asbestmateriaal | Zorgvuldig beheren |

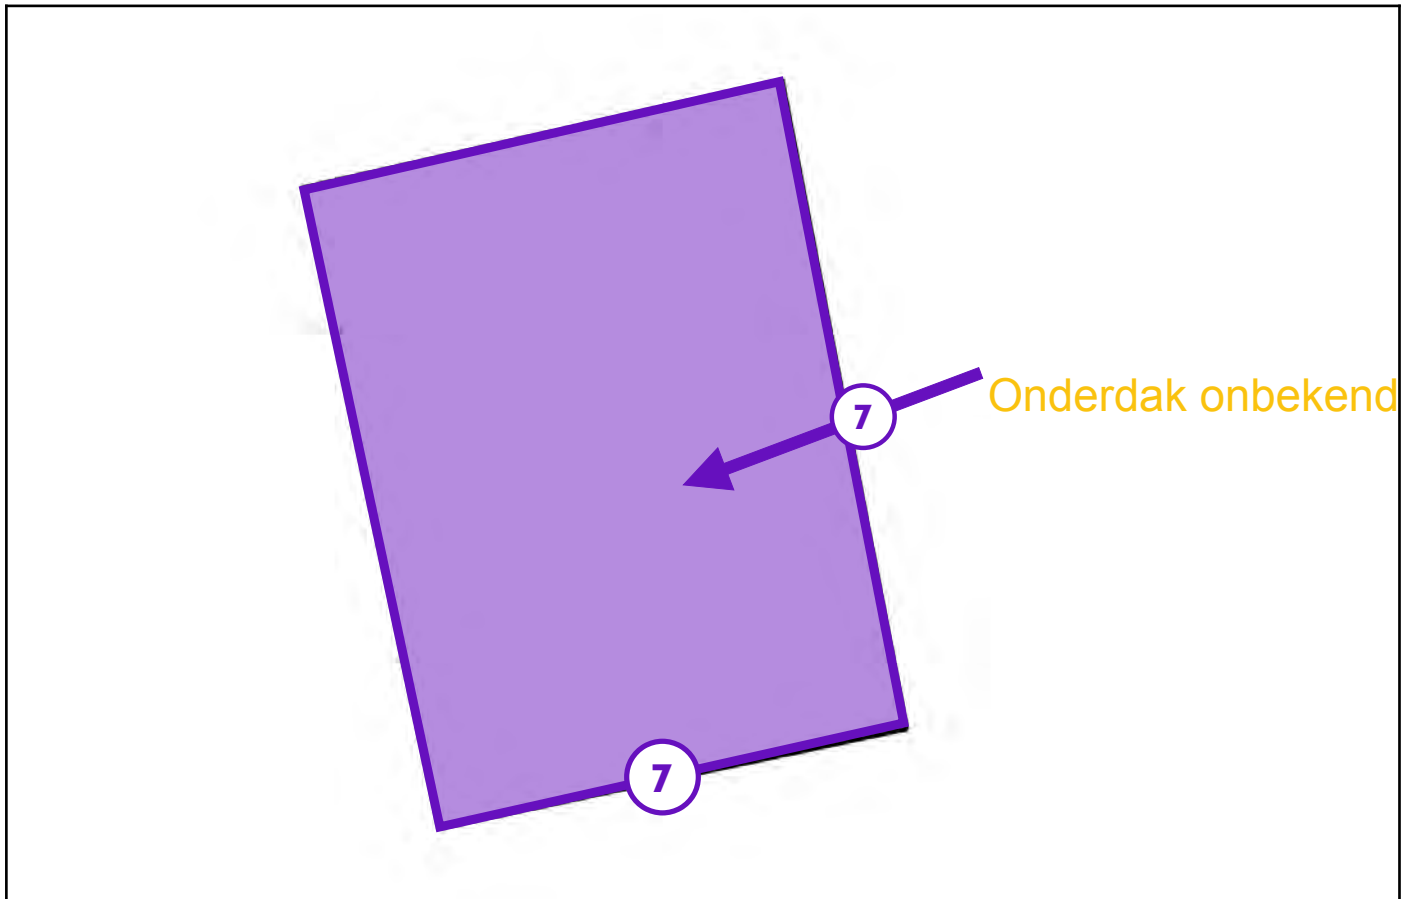
## Plan 1.8: Hoofdgebouw plan

| Beschrijving | Type | Actie |
|---|---|---|
| 7. Onderdak, onbekend, woning, G04 | Beperking | - |

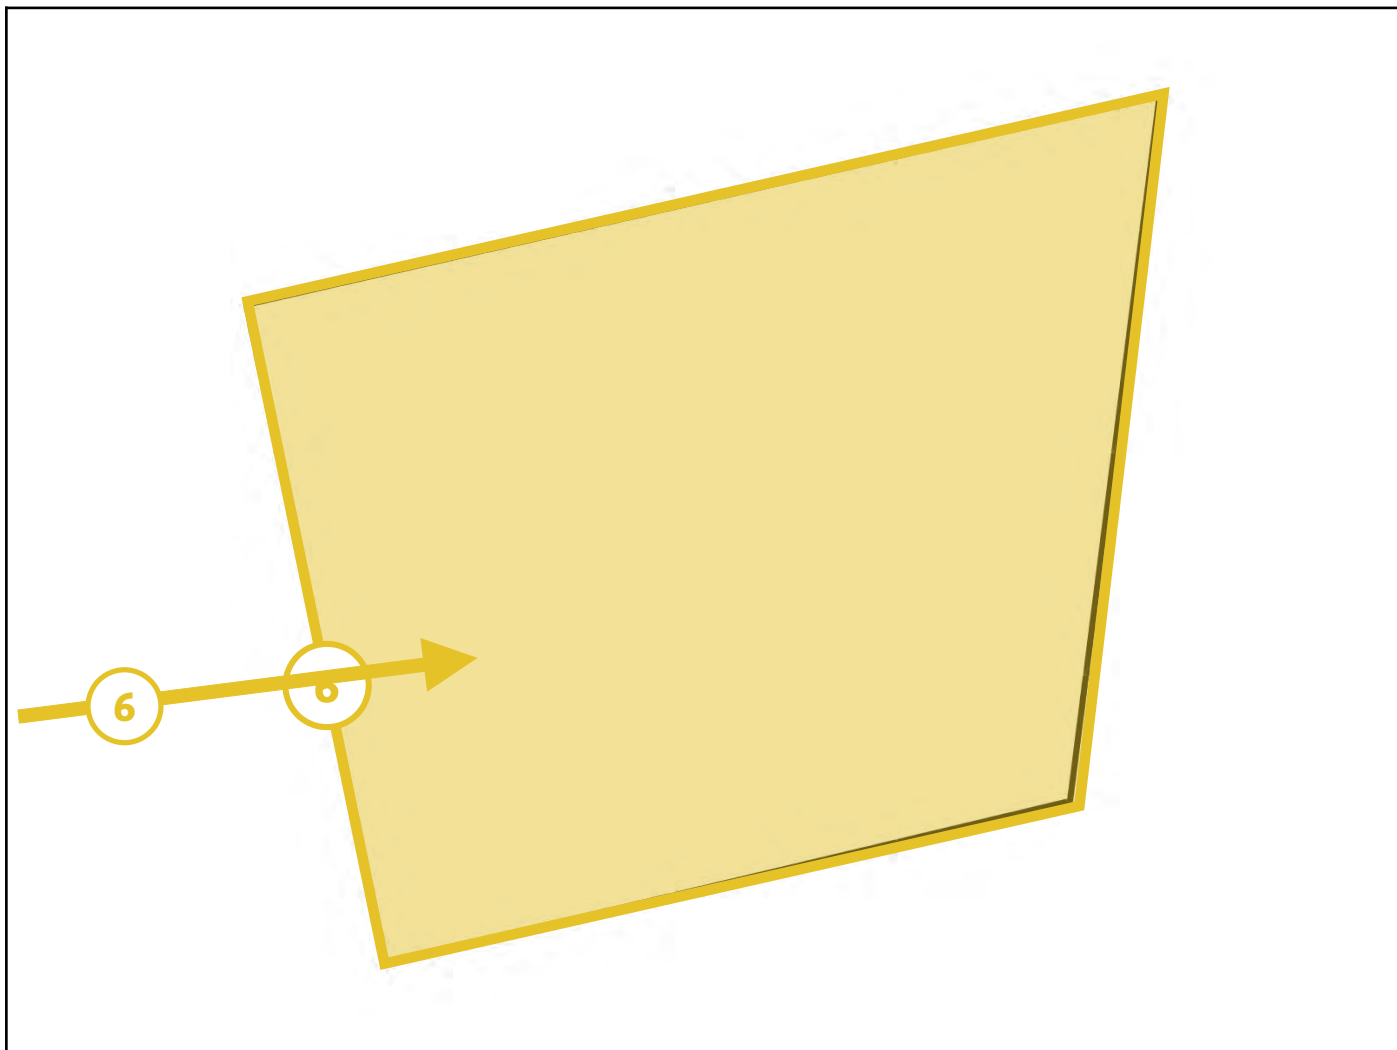
## Plan 2.1: Bijgebouw plan

| Beschrijving | Type | Actie |
|---|---|---|
| 6. Roofing dakbedekking, garage, G04 | Asbestmateriaal | Zorgvuldig beheren |

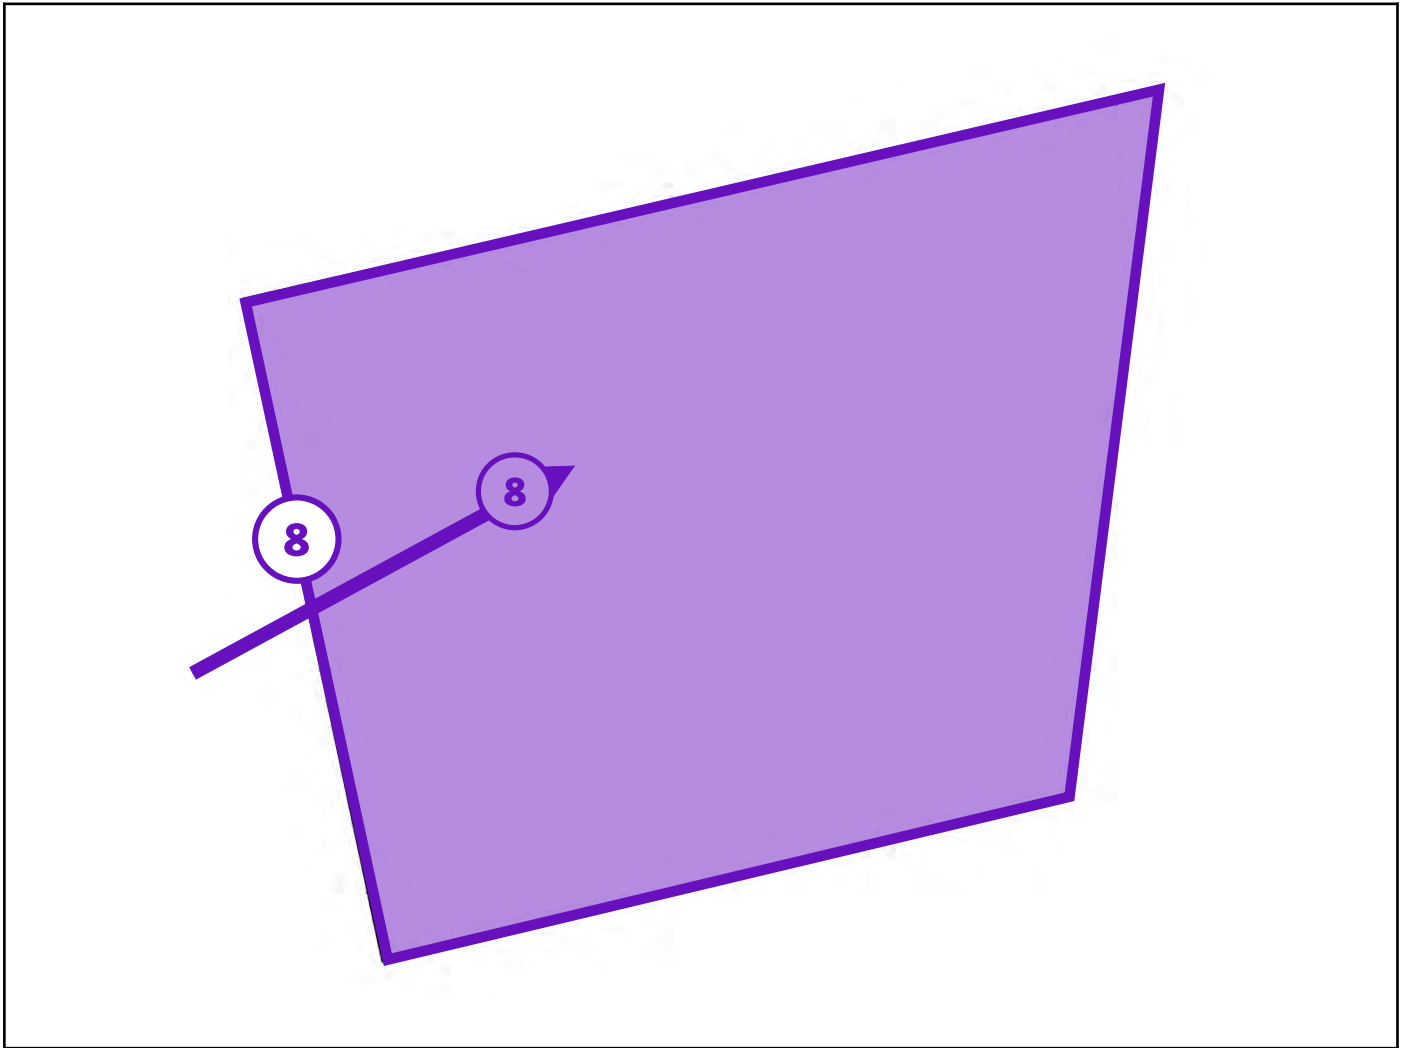
## Plan 2.2: Bijgebouw plan

| Beschrijving | Type | Actie |
|---|---|---|
| 8. Afwerking onder roofing, garage, onbekend | Advies | - |

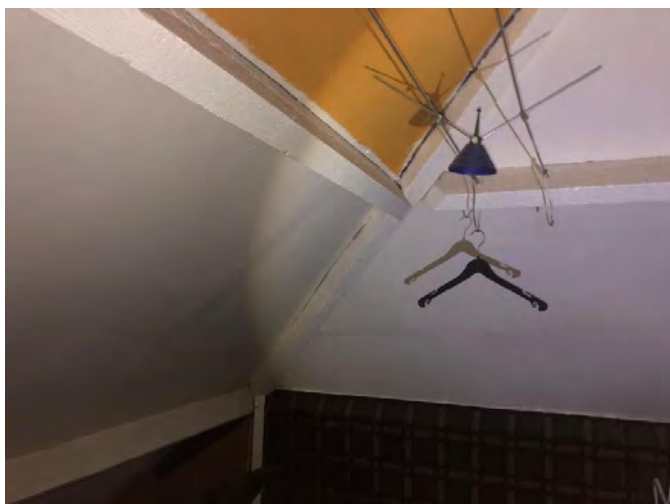
## Fiche 9: Afwerkingsmateriaal boven platen, zolder, onbekend

Advies

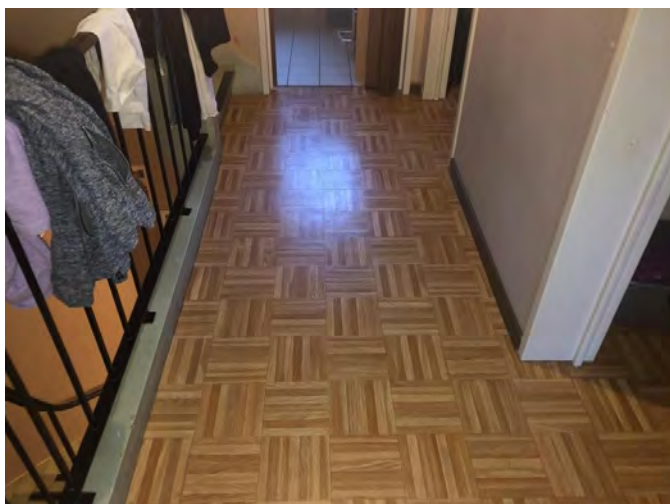
## Fiche 11: Afwerkingsmaterialen onder vloeren, onbekend

Advies

| (Asbest)materiaal | Vloerzeilen, lijmlagen |

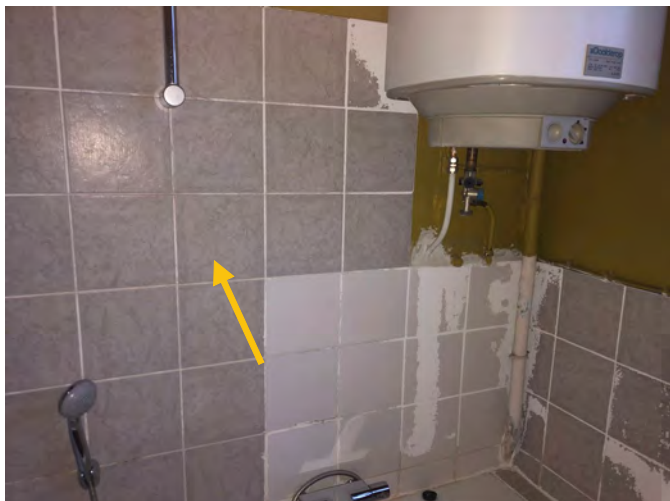
## Fiche 14: Tegellijm achter faience tegels, keuken, badkamer

Advies

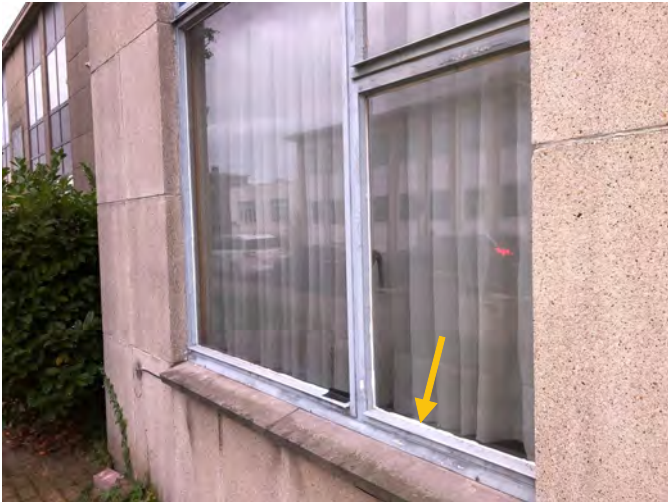
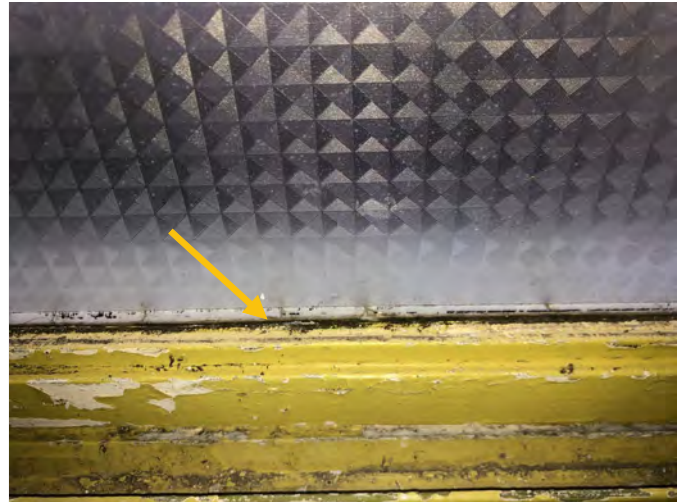
## Fiche 15: Mastiek tussen ijzeren kozijn en glas, schrijnwerk

Geen asbest

| <b>Opmerking</b> | Mastiek tussen ijzeren kozijn en glas, schrijnwerk.<br>G04 |

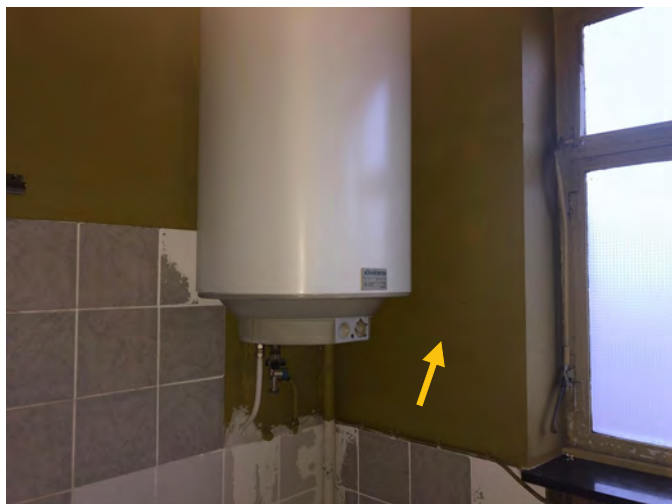
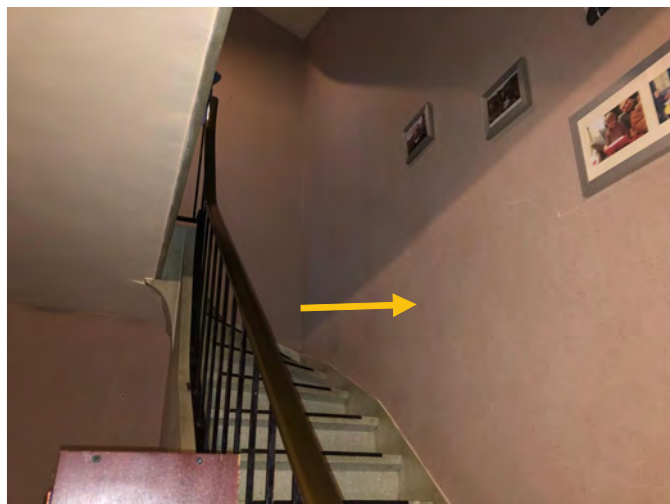
| <b>Opmerking</b> | <p>Pleisterwerk muren.</p> <p>Badkamer, traphal, kamer, kelder.</p> <p>Natte en droge ruimtes door elkaar.</p> |

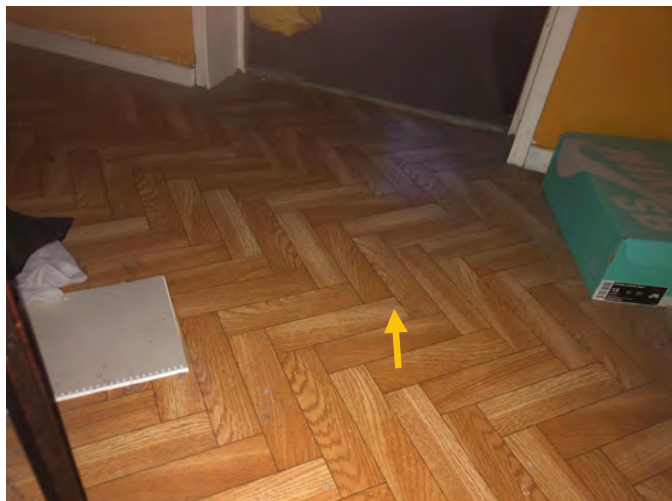
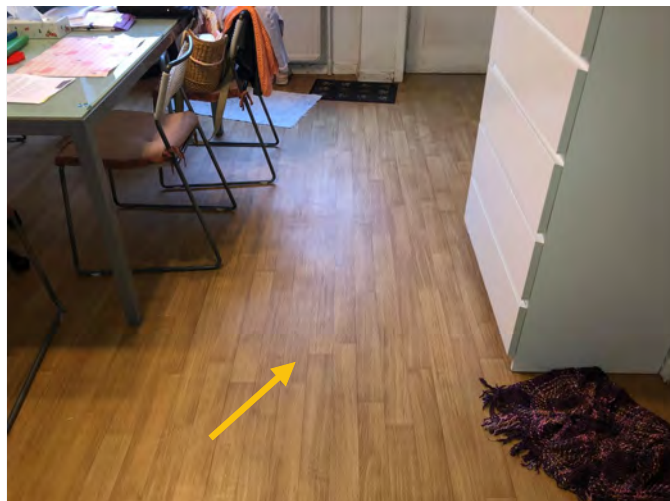
## Fiche 18: Vloerbekleding, zolder, traphal, woonkamer, G04

Geen asbest

| Opmerking | <p>Vloerbekleding in diverse ruimtes.</p> <p>Zoldervloer.</p> <p>traphal verdieping 1</p> <p>Woonkamer, gelijkvloers</p> |

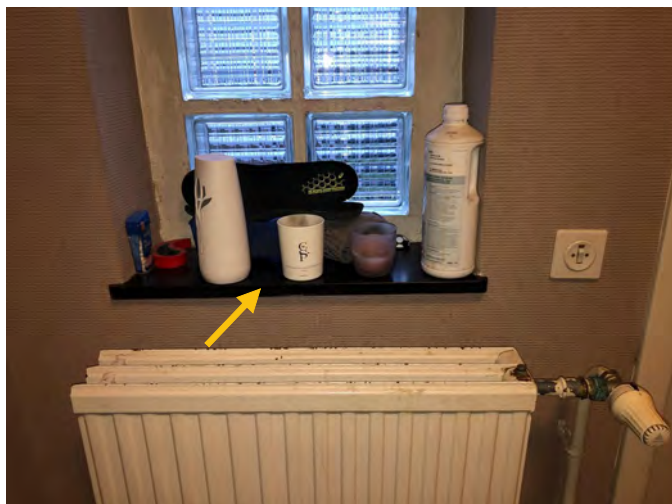
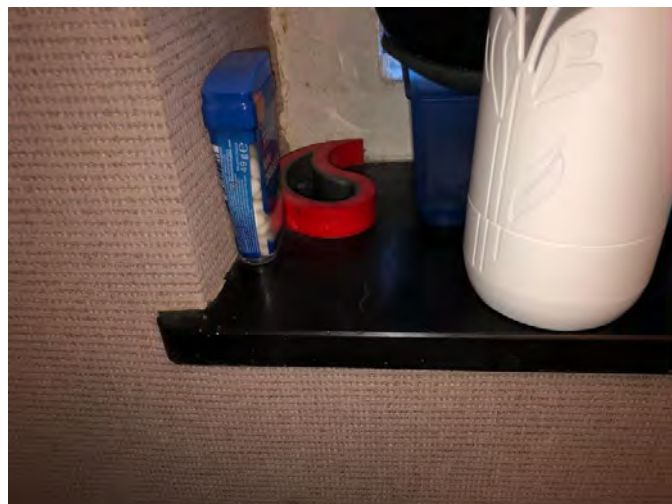
| Opmerking | Vensterbanken in natuursteen.<br>Bemonsterde analyse Abesco 2021 - zie fiche inventaris A3 |

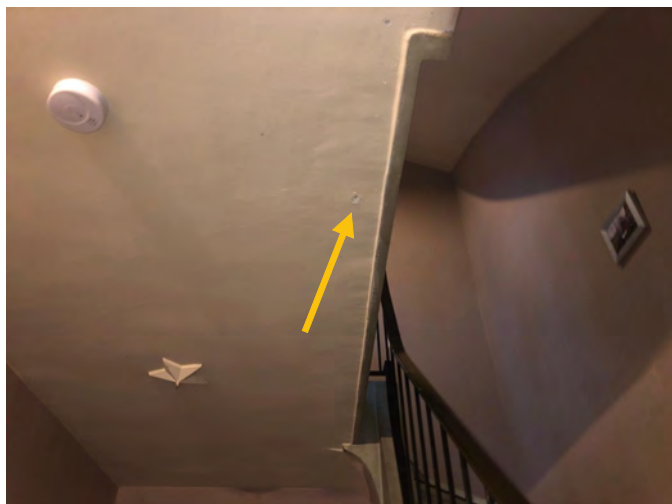
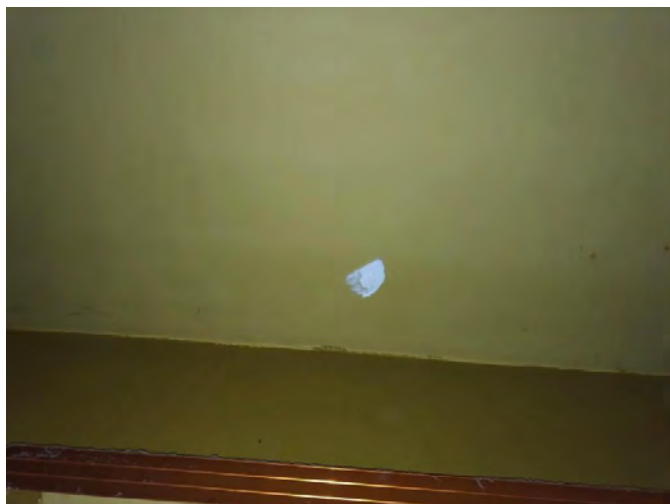
| <b>Opmerking</b> | Pleisterwerk plafond.<br>Kamer, badkamer, inkom, onderaan trap |
