# Asbestinventarisatetest

Volderstraat 66, 8720 Dentergem

Attestnummer : 20231215-000388.000

Uitgegeven op : 15.12.2023

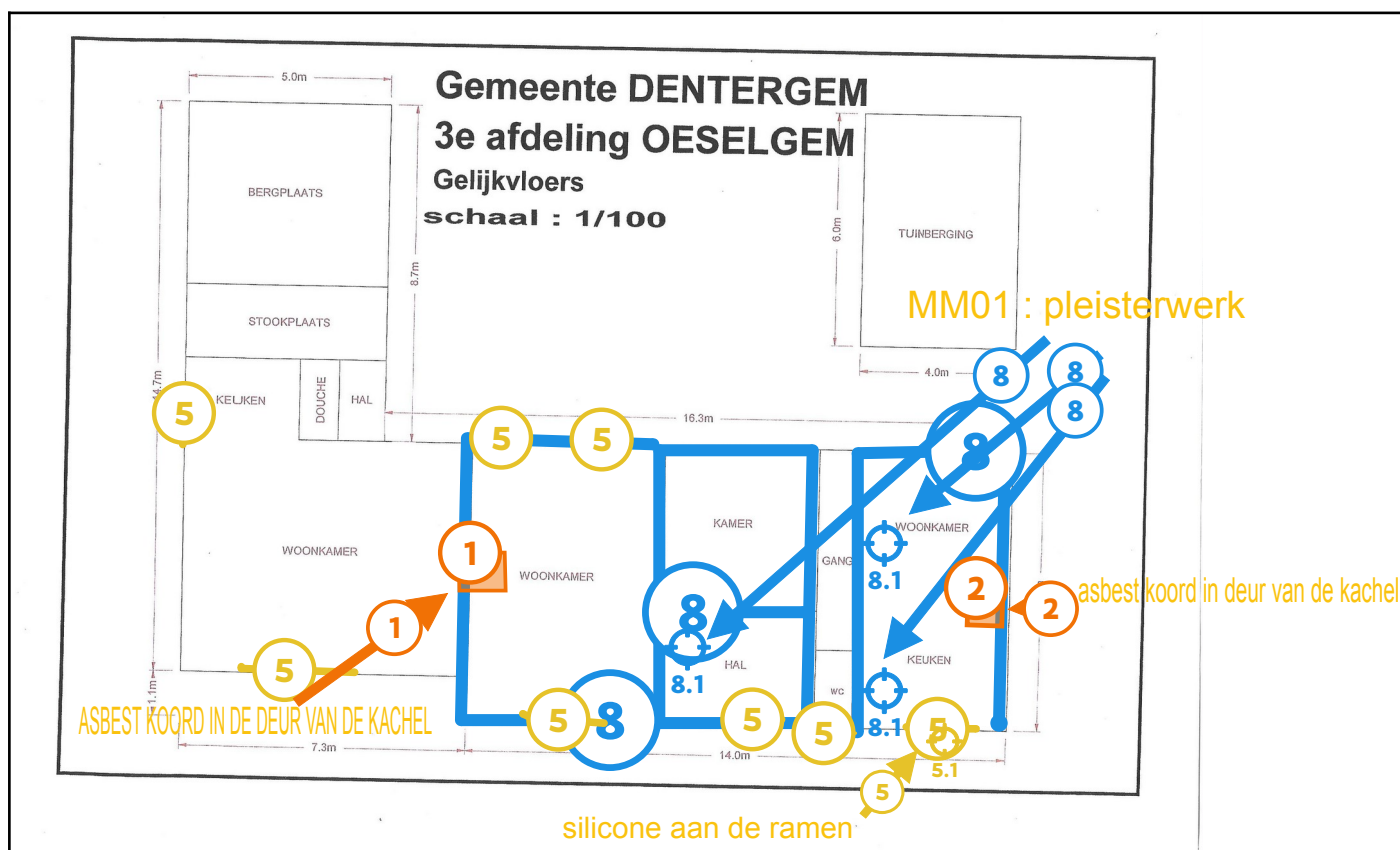
# Plan 1.1: GELIJKVLOERS

Beschrijving	Type	Actie
1. KACHEL LEEFRUIMTE	Asbestmateriaal	Verwijderen
2. KACHELTJE KEUKEN	Asbestmateriaal	Verwijderen
5. SILICONE AAN DE RAMEN	Asbestmateriaal	Zorgvuldig beheren
5.1 Code: MM03 : SILICONE AAN DE RAMEN	Puntmonster	-
8. BEPLEISTERING MUREN	Geen asbest	-
8.1 Code: MM01 : PLEISTER WANDEN	Mengmonster	-

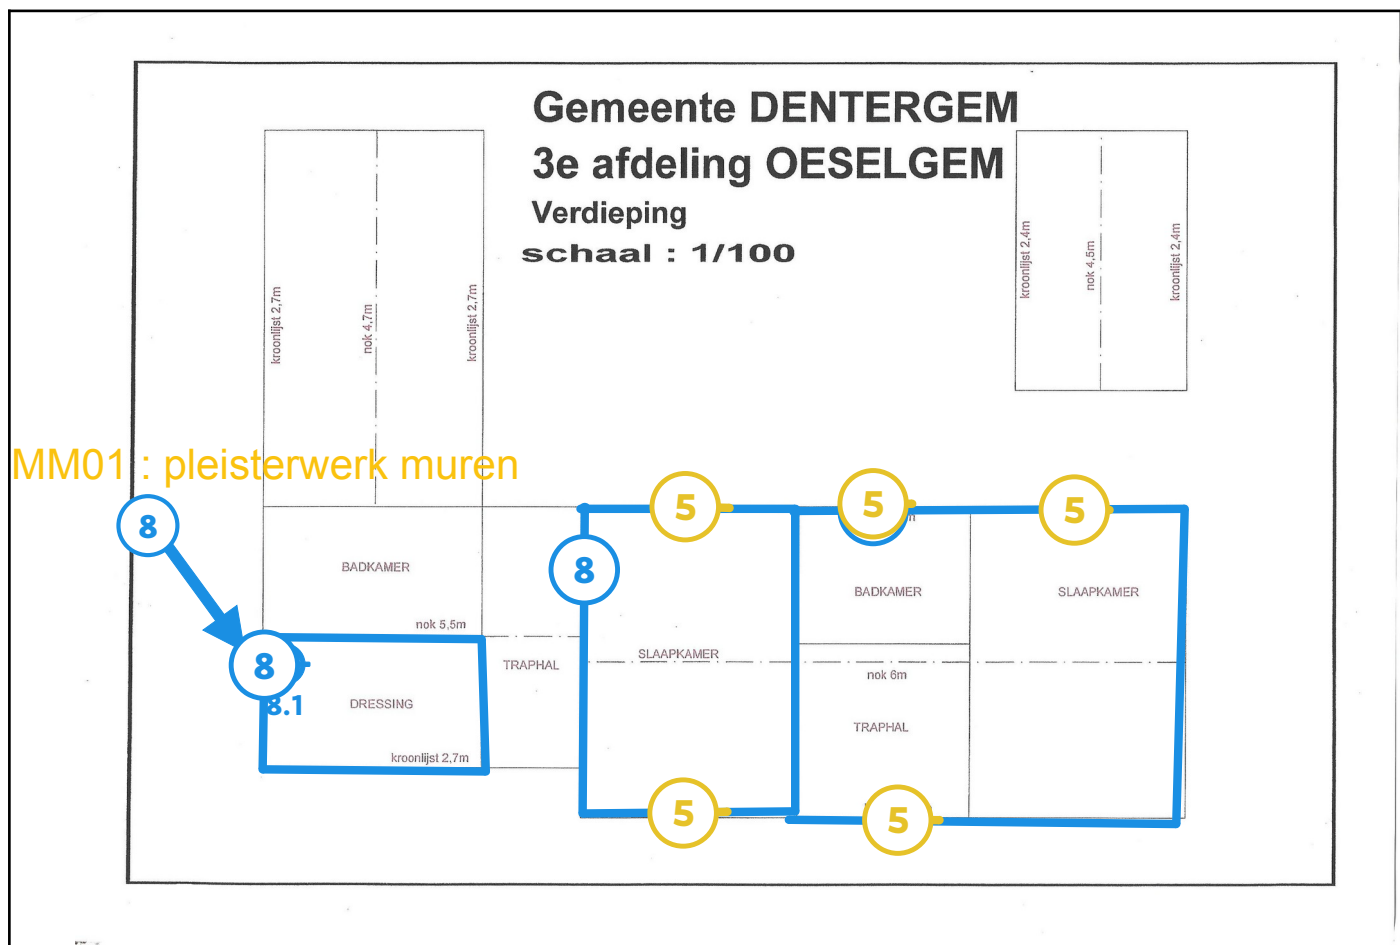
## Plan 1.2: 1STE VERDIEPING

Beschrijving	Type	Actie
5. SILICONE AAN DE RAMEN	Asbestmateriaal	Zorgvuldig beheren
8. BEPLEISTERING MUREN	Geen asbest	-
8.1 Code: MM01 : PLEISTER WANDEN	Mengmonster	-

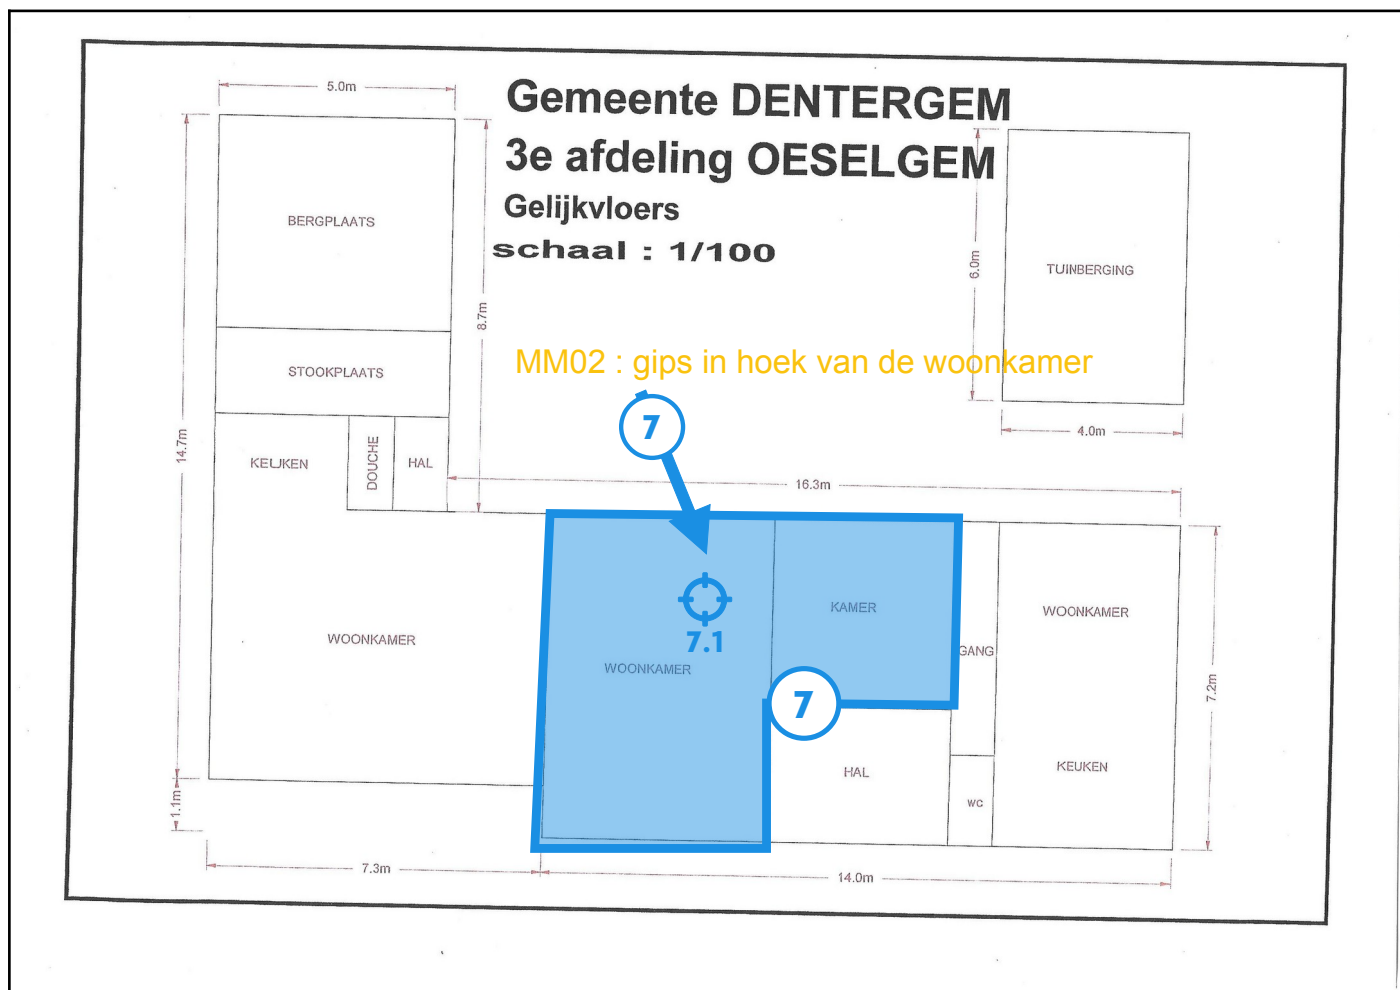
## Plan 1.3: GELIJKVLOERS plan 1.2

Beschrijving	Type	Actie
7. PLEISTERWERK PLAFOND	Geen asbest	-
7.1 Code: MM02 : PLEISTERWERK PLAFOND	Mengmonster	-

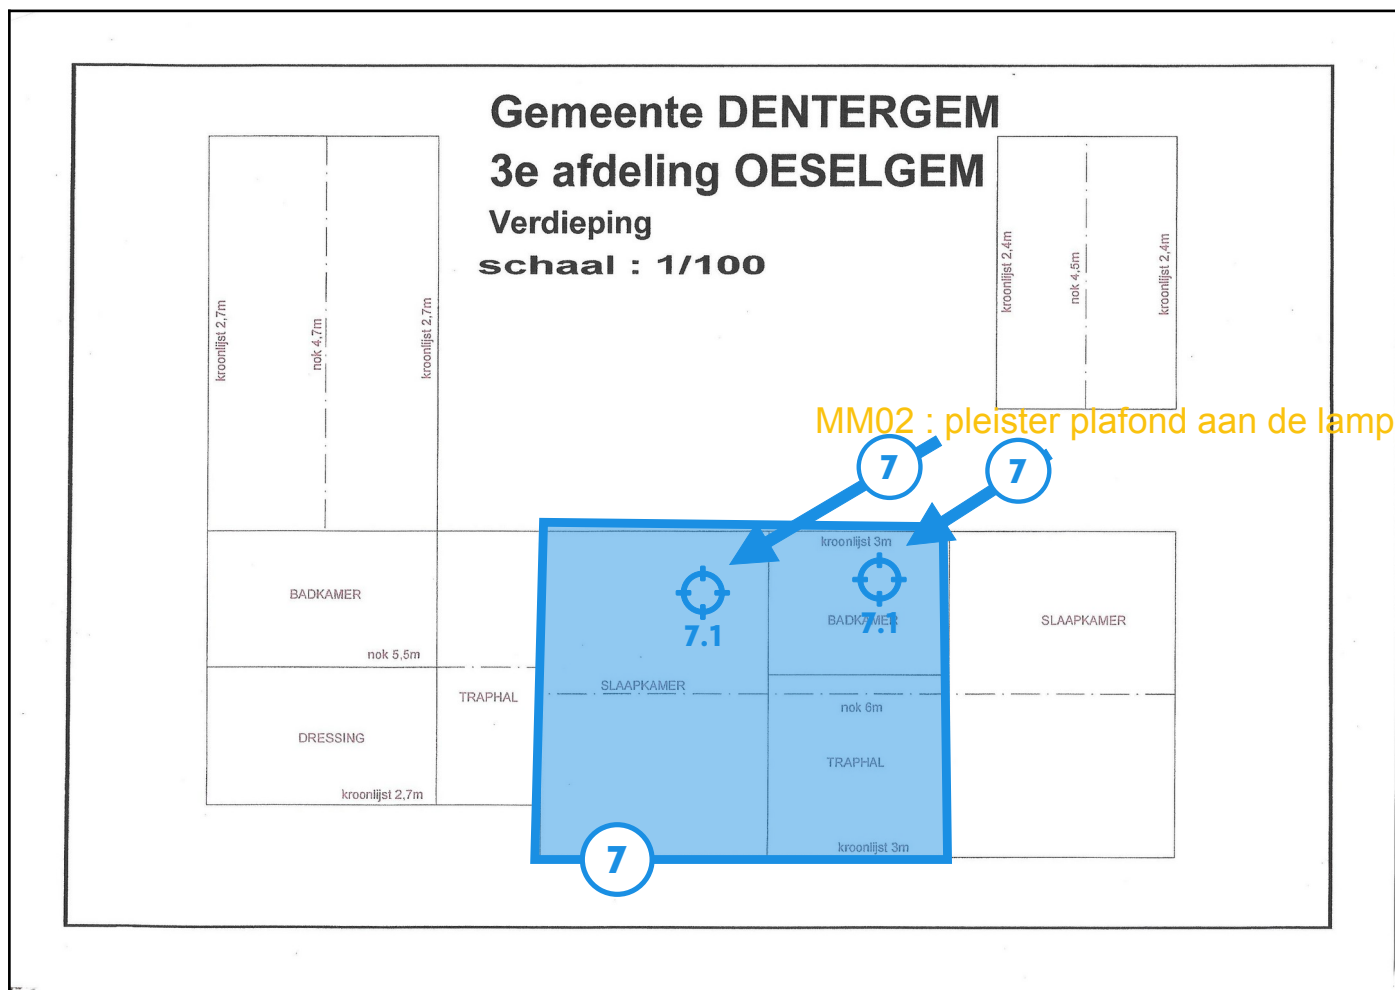
# Plan 1.4: 1STE VERDIEPING plan 1.2

Beschrijving	Type	Actie
7. PLEISTERWERK PLAFOND	Geen asbest	-
7.1 Code: MM02 : PLEISTERWERK PLAFOND	Mengmonster	-

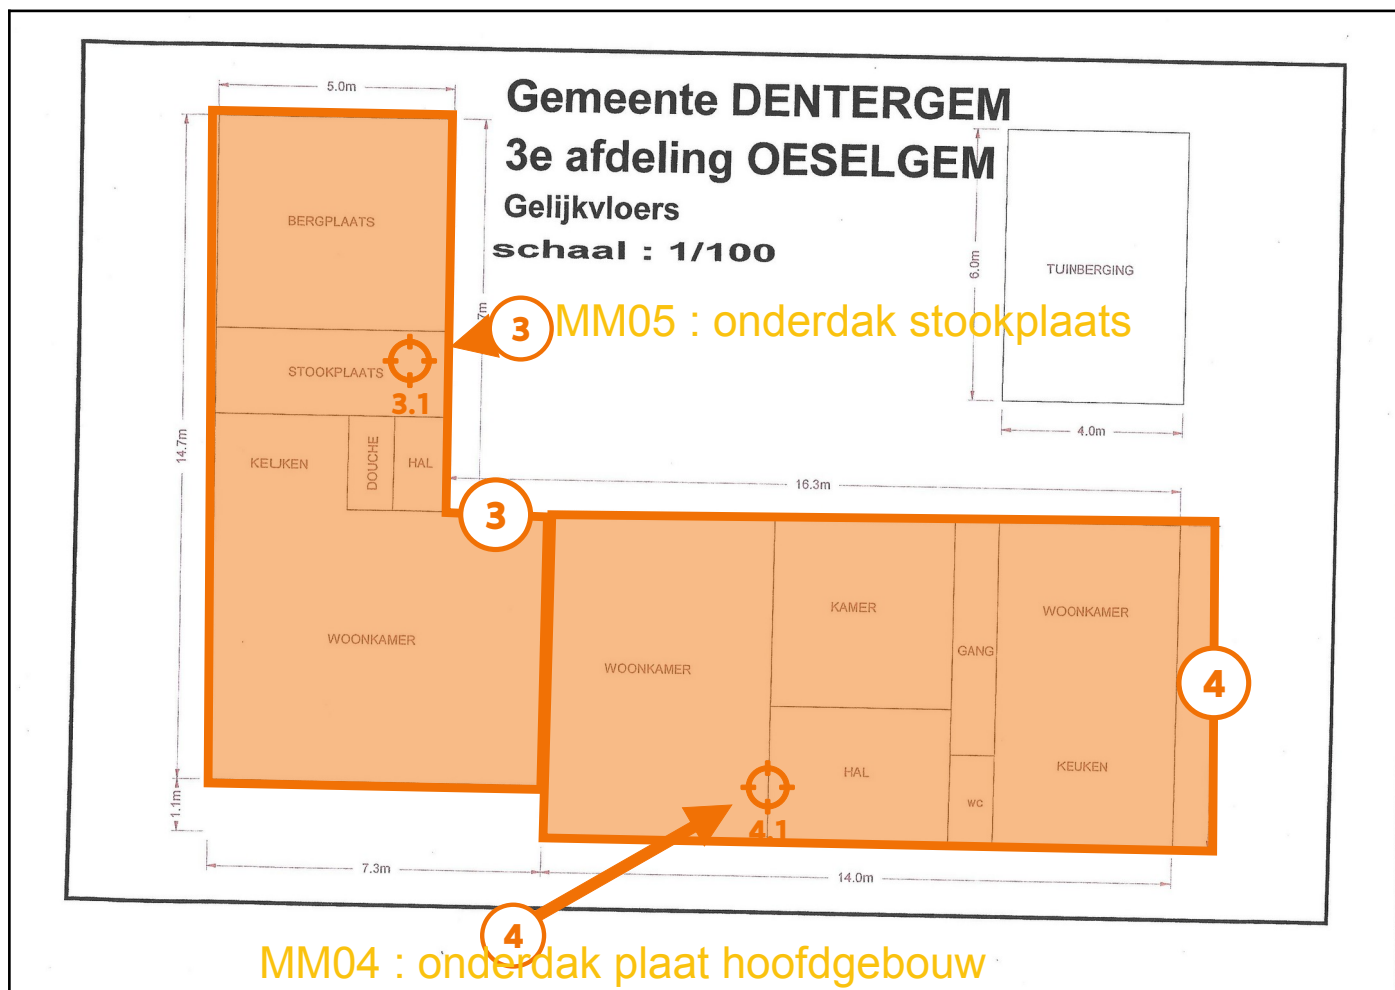
# Plan 1.5: DAK

Beschrijving	Type	Actie
3. ONDERDAK PLAAT BIJGEBOUW	Asbestmateriaal	<b>Verwijderen</b>
3.1 Code: MM05 : ONDERDAK STOOKPLAAT BIJGEBOUW	Puntmonster	-
4. ONDERDAK PLAAT HOOFDGEBOUW	Asbestmateriaal	<b>Verwijderen</b>
4.1 Code: MM04 : ONDERDAK HOOFDGEBOUW	Puntmonster	-

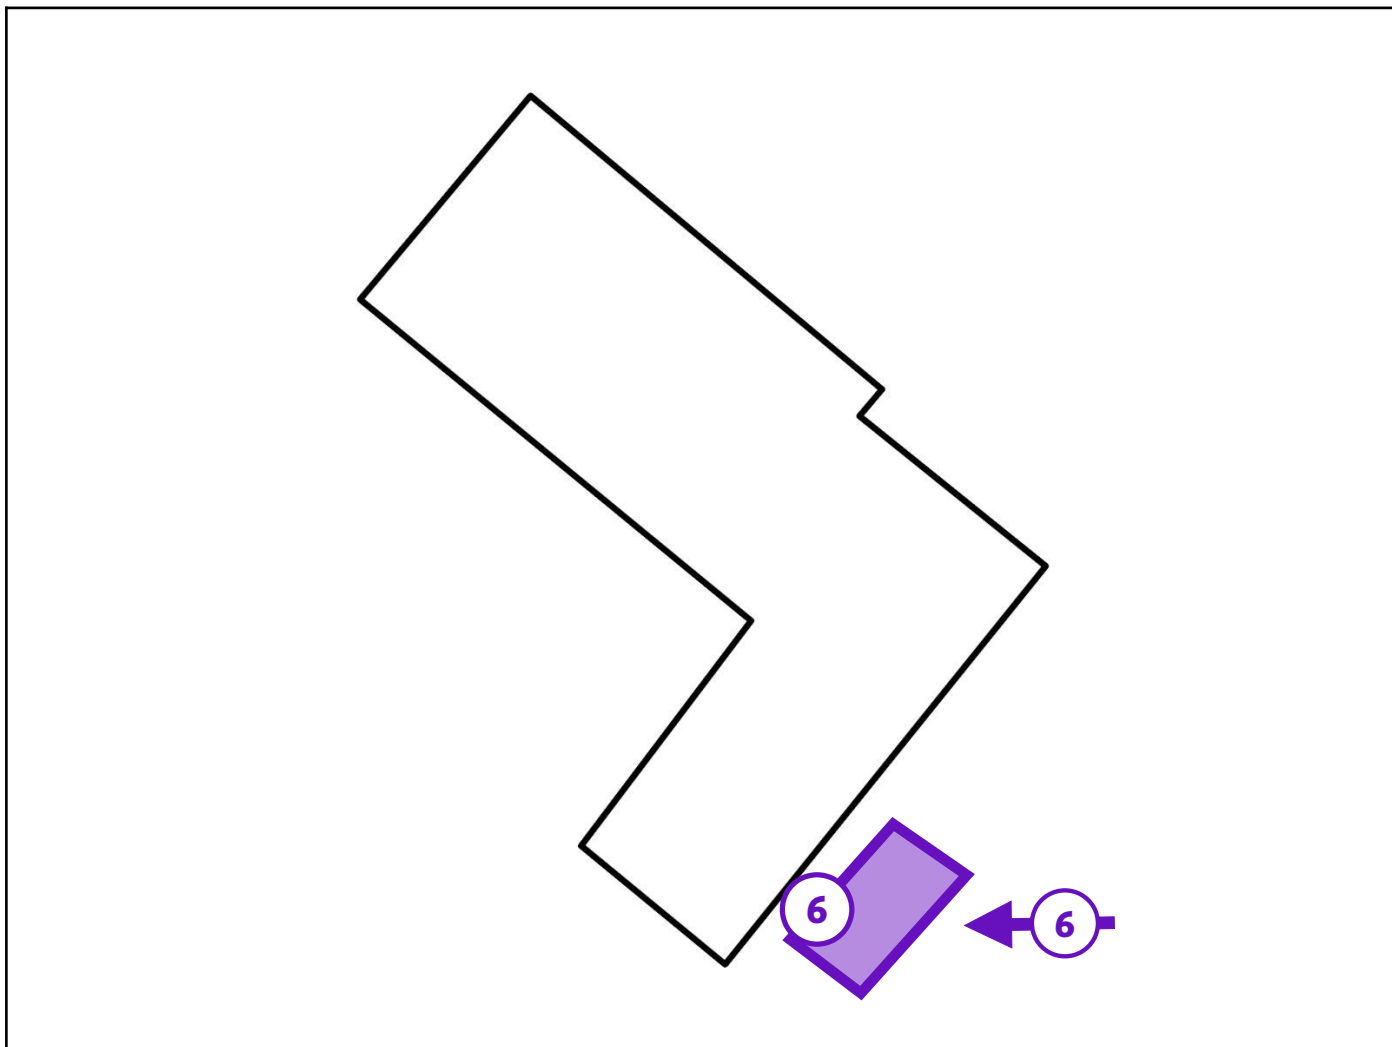
## Plan 1.6: mazouttank

Beschrijving	Type	Actie
6. mazout tank	Advies	-

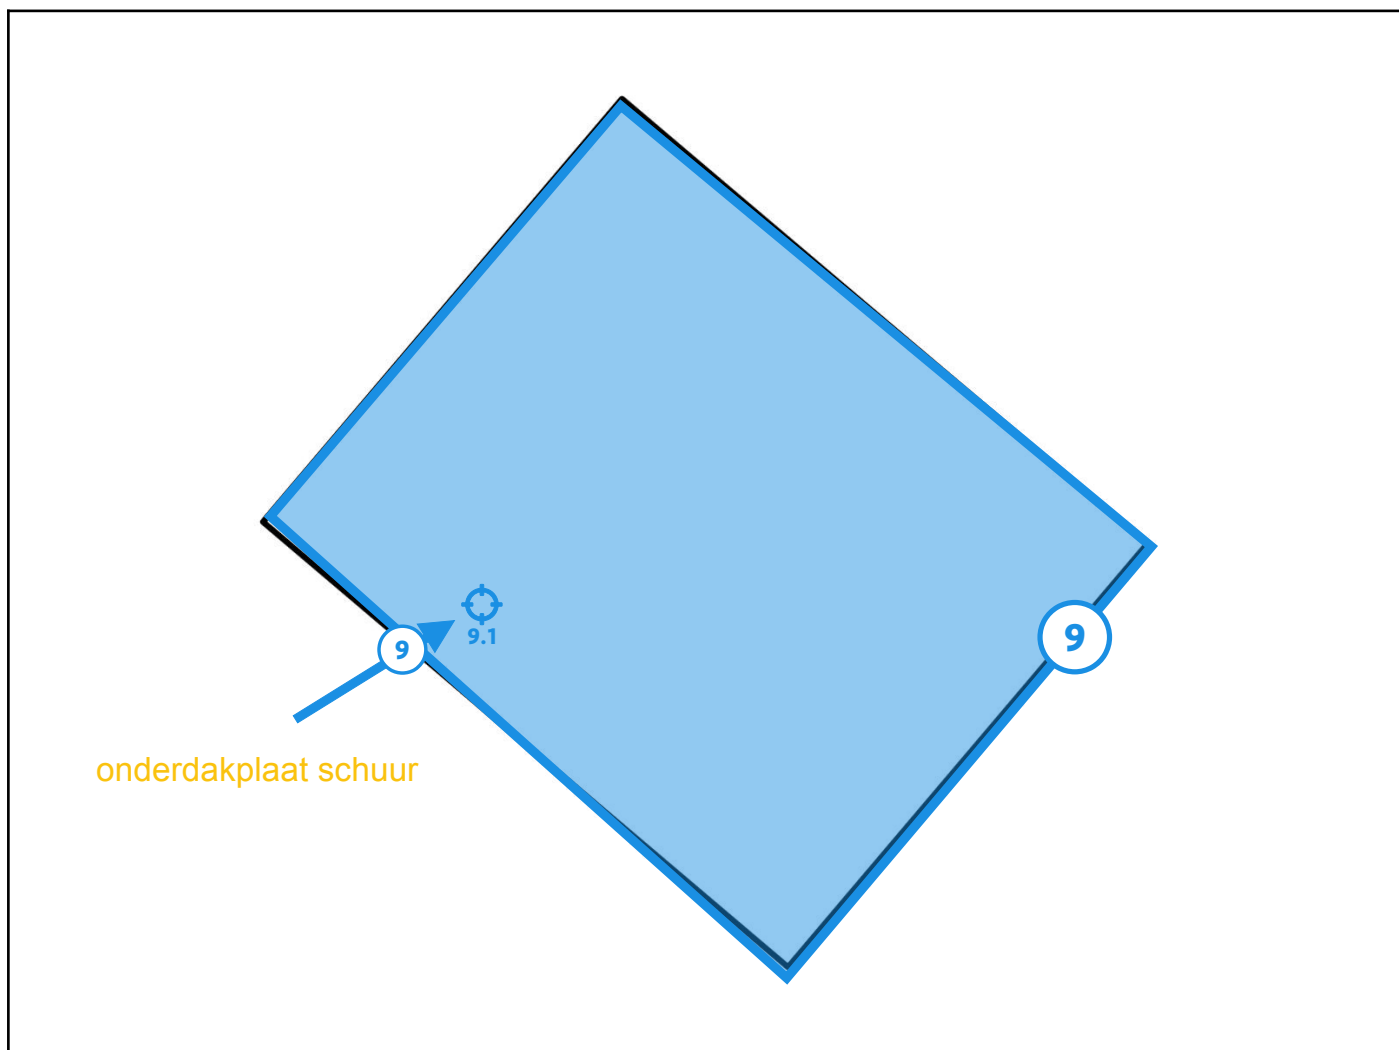
## Plan 2.1: SCHUUR

Beschrijving	Type	Actie
9. ONDERDAK PLAAT SCHUUR	Geen asbest	-
9.1 Code: MM06 : ONDERDAK SCHUUR	Puntmonster	-
