Asbestinventarisatetest

Oudenaardseheerweg 54, 9810 Nazareth

Attestnummer : 20240722-000003.000

Uitgegeven op : 22.07.2024

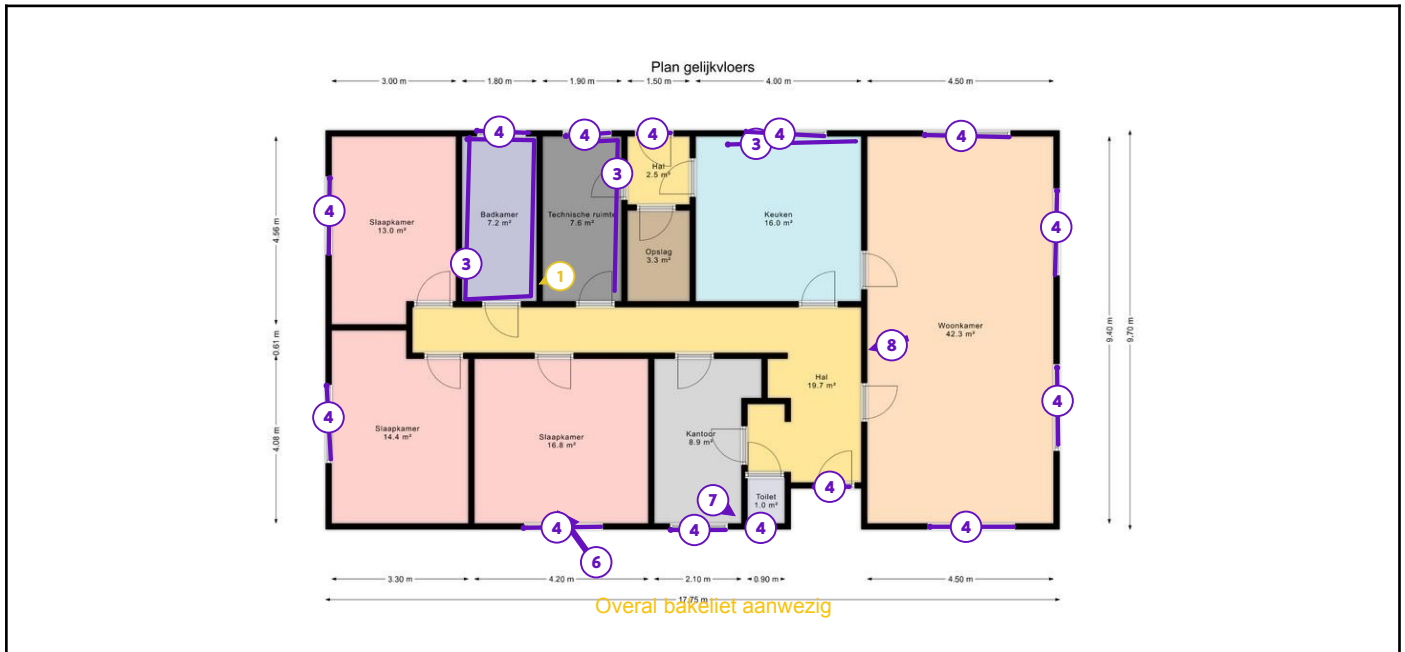
Plan 1.1: Plan gelijkvloers

Beschrijving	Type	Actie
1. Afdekplaat show van de HVC ketel	Asbestmateriaal	Zorgvuldig beheren
3. Tegels verlijming keuken en badkamer	Advies	-
4. Geen verdachte mastiek tussen raam en metselwerk	Advies	-
6. Bakeliet - elektriciteit	Advies	-
7. Verzekeringskast met oude zekeringen	Advies	-
8. Kachel - Woonruimte	Advies	-

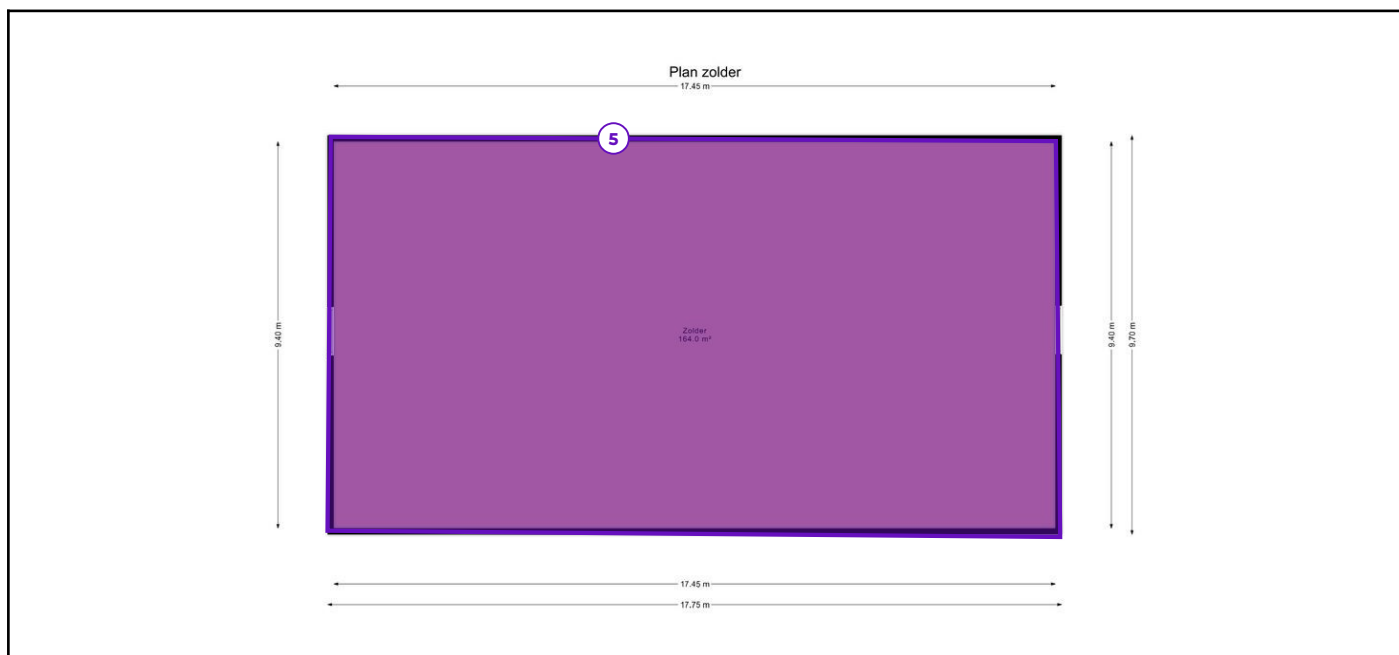
Plan 1.2: Plan zolder

Beschrijving	Type	Actie
5. Onderdak houtenplaten	Advies	-

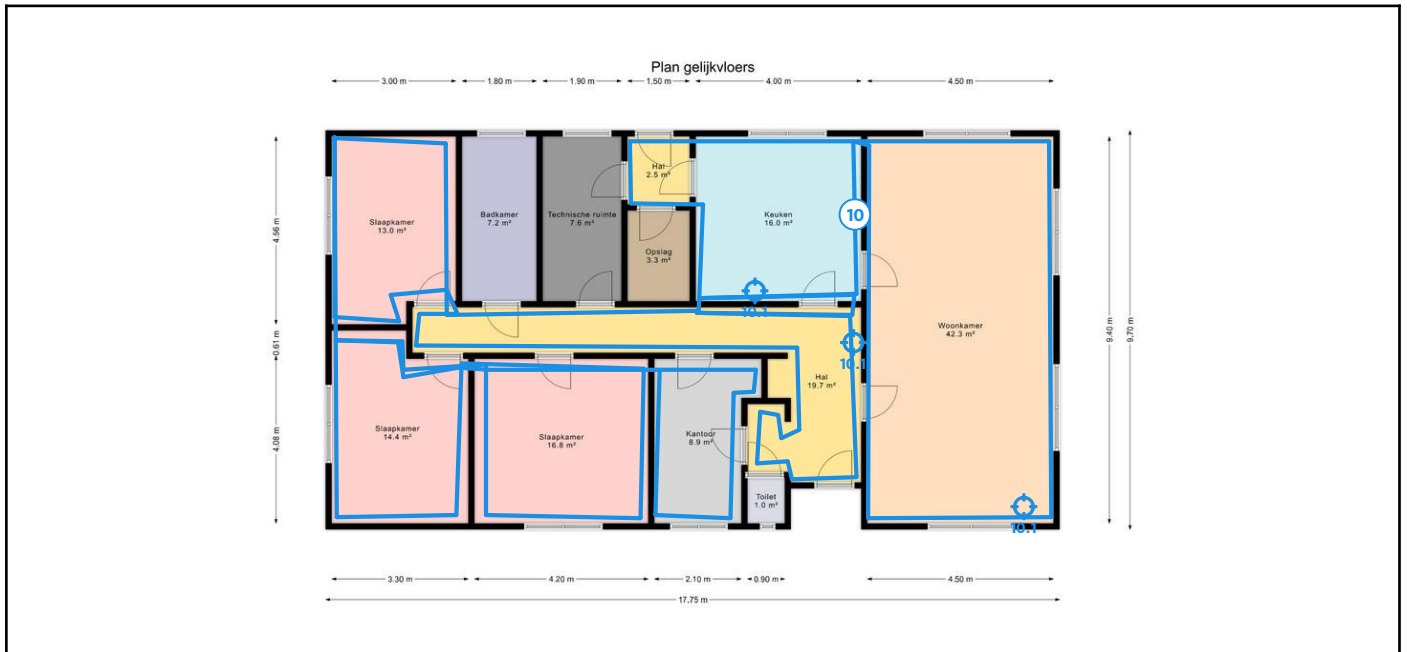
Plan 1.3: Plan gelijkvloers Muur

Beschrijving	Type	Actie
10. Pleisterwerk Muur	Geen asbest	-
10.1 Code: MM01	Mengmonster	-

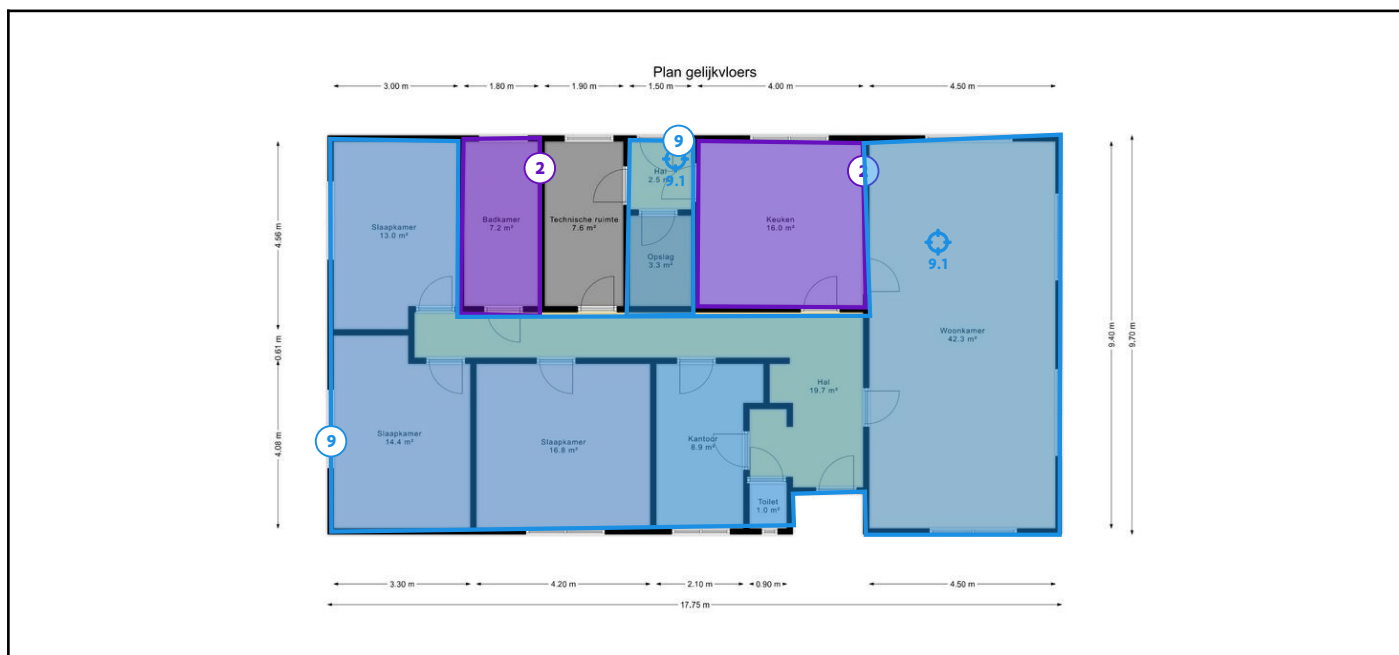
Plan 1.4: Plan gelijkvloers Plafond

Beschrijving	Type	Actie
2. afwerking plafond ander materiaal	Advies	-
9. Pleisterwerk Plafond	Geen asbest	-
9.1 Code: MM02	Mengmonster	-

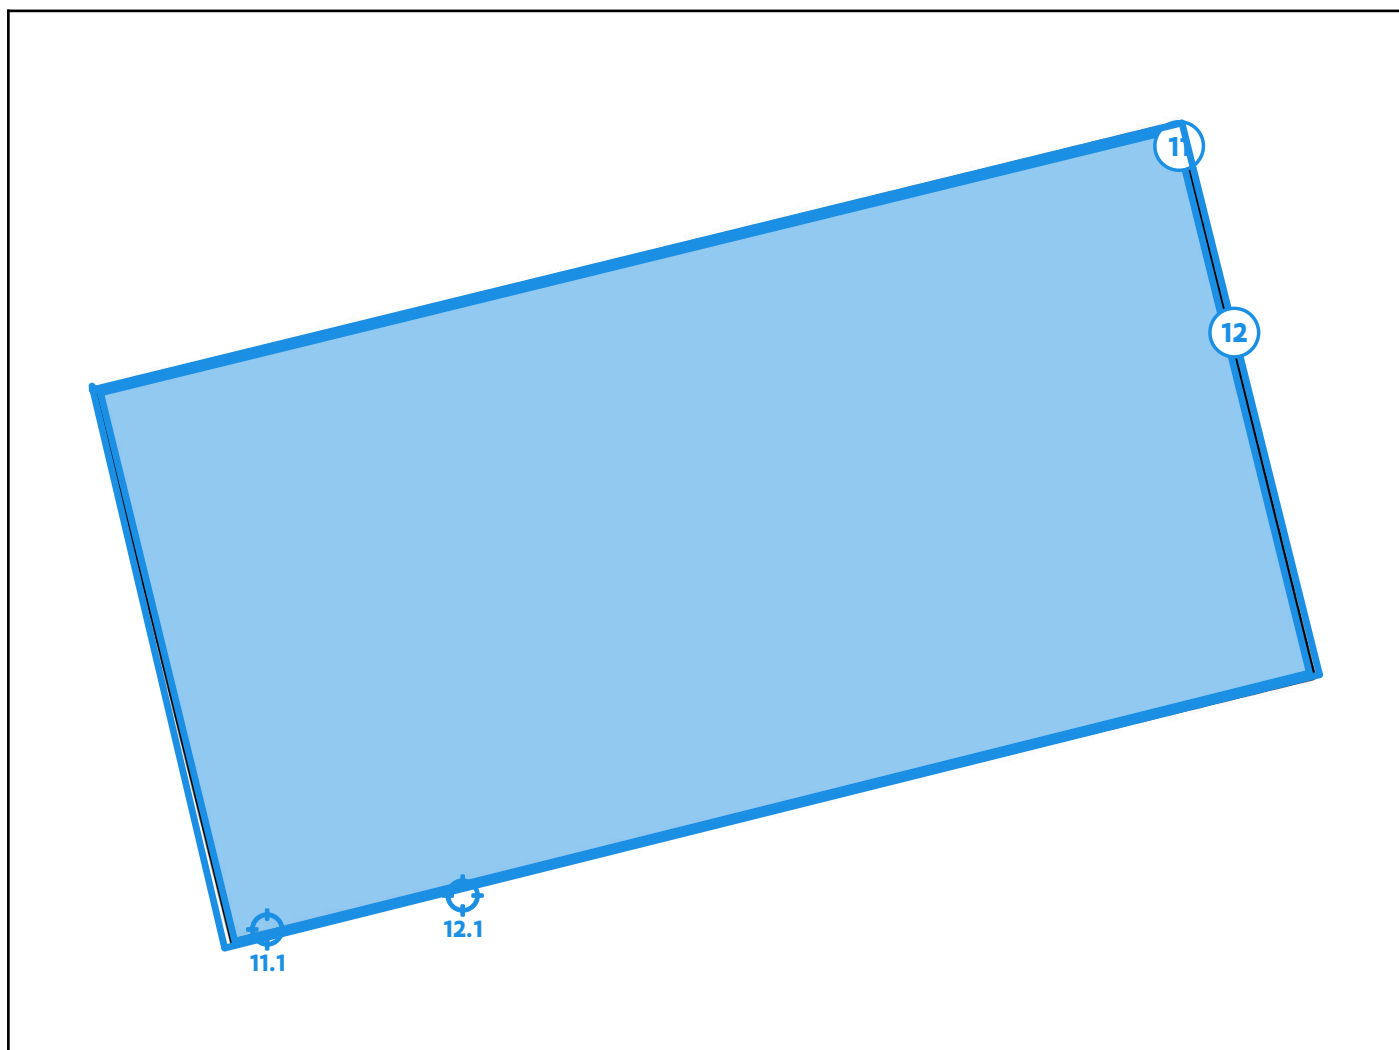
Plan 2.1: Garage plan

Beschrijving	Type	Actie
11. Roofing platdak - staalname	Geen asbest	-
11.1 Code: MM03	Puntmonster	-
12. Afboording platdak	Geen asbest	-
12.1 Code: MM04	Puntmonster	-
