# Asbestinventarisatetest

Leenstraat 52, 9870 Zulte

Attestnummer : 20241112-000115.000

Uitgegeven op : 12.11.2024

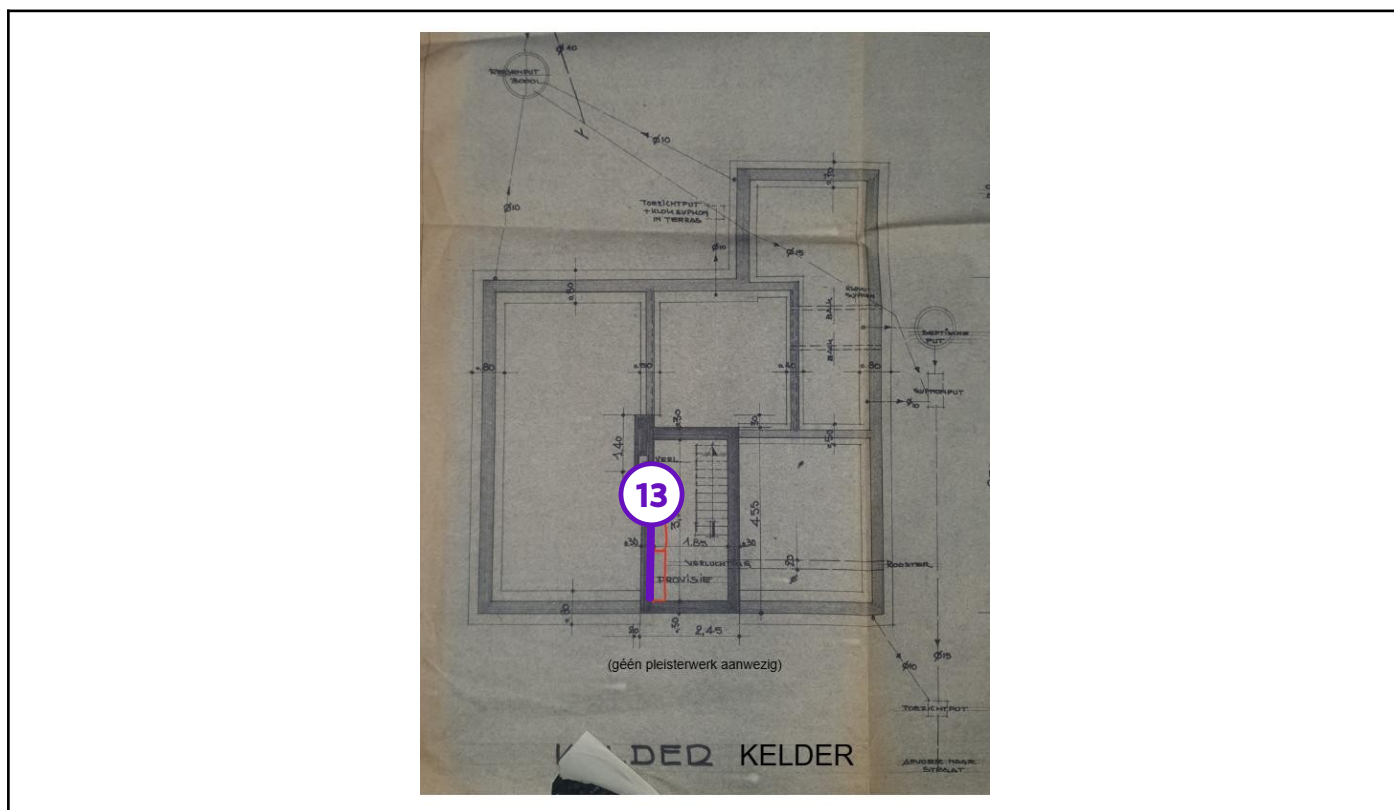
## Plan 1.1: Kelder (-1)

Beschrijving	Type	Actie
13. (Asbest)cement legplanken in rek	Roerend goed	-

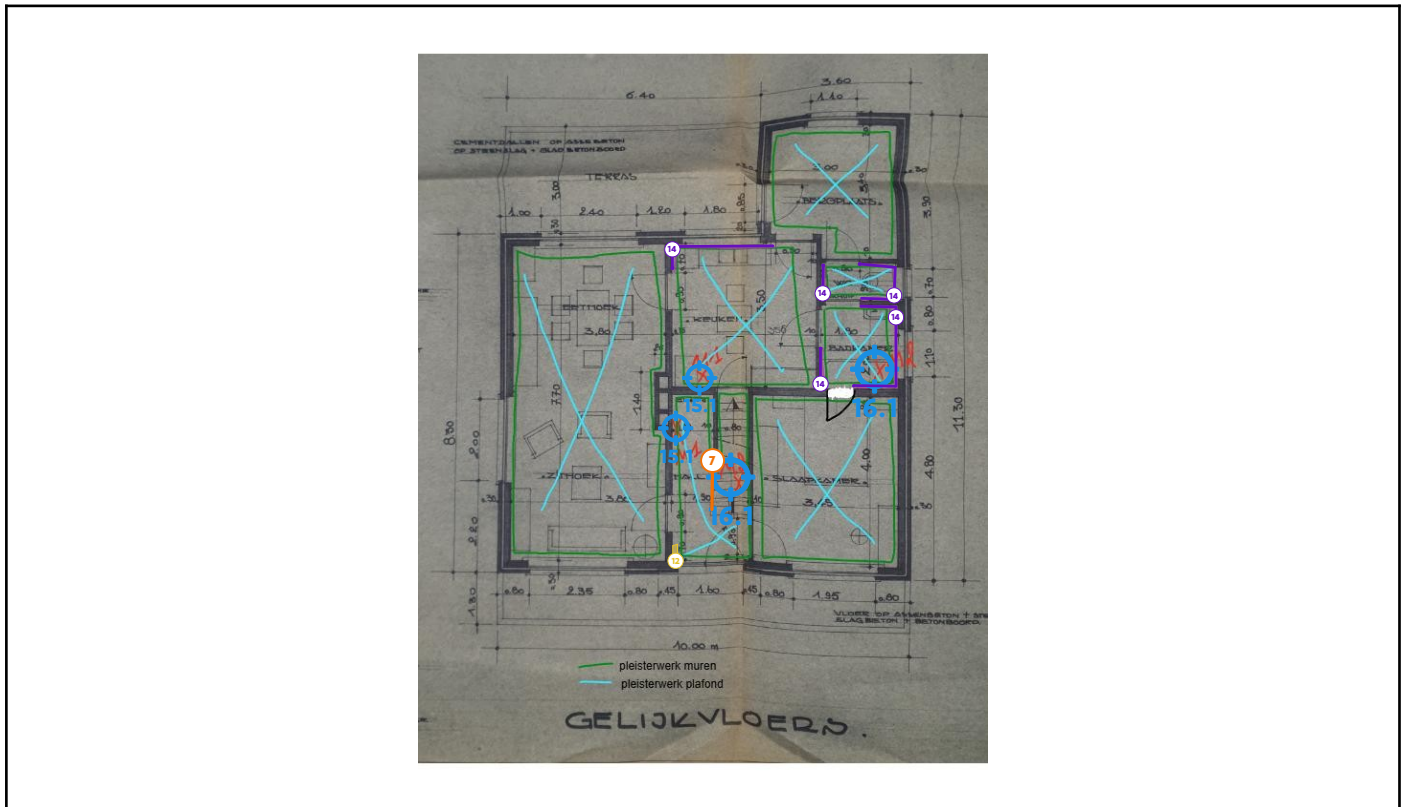
## Plan 1.2: Gelijkvloers (0)

Beschrijving	Type	Actie
7. Bakeliet trapleuning	Asbestmateriaal	<b>Verwijderen</b>
12. Bakeliet elektrische uitrusting: tellers, verdeelkasten, zekeringen...	Asbestmateriaal	<b>Zorgvuldig beheren</b>
14. Tegellijm achter faïences	Advies	-
15. M1 - Pleisterwerk muur	Geen asbest	-
15.1 Code: M1	Mengmonster	-
16. M2 - Pleisterwerk plafond	Geen asbest	-
16.1 Code: M2	Mengmonster	-

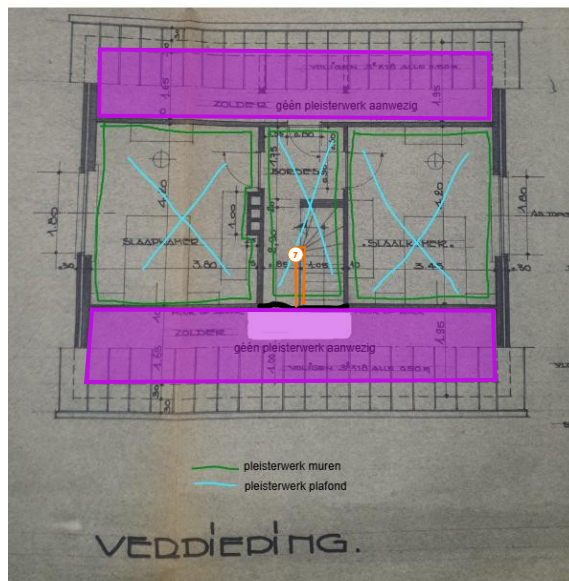
## Plan 1.3: Verdiep (+1) met aanduiding zolder (+1)

Beschrijving	Type	Actie
7. Bakeliet trapleuning	Asbestmateriaal	<a href="#">Verwijderen</a>

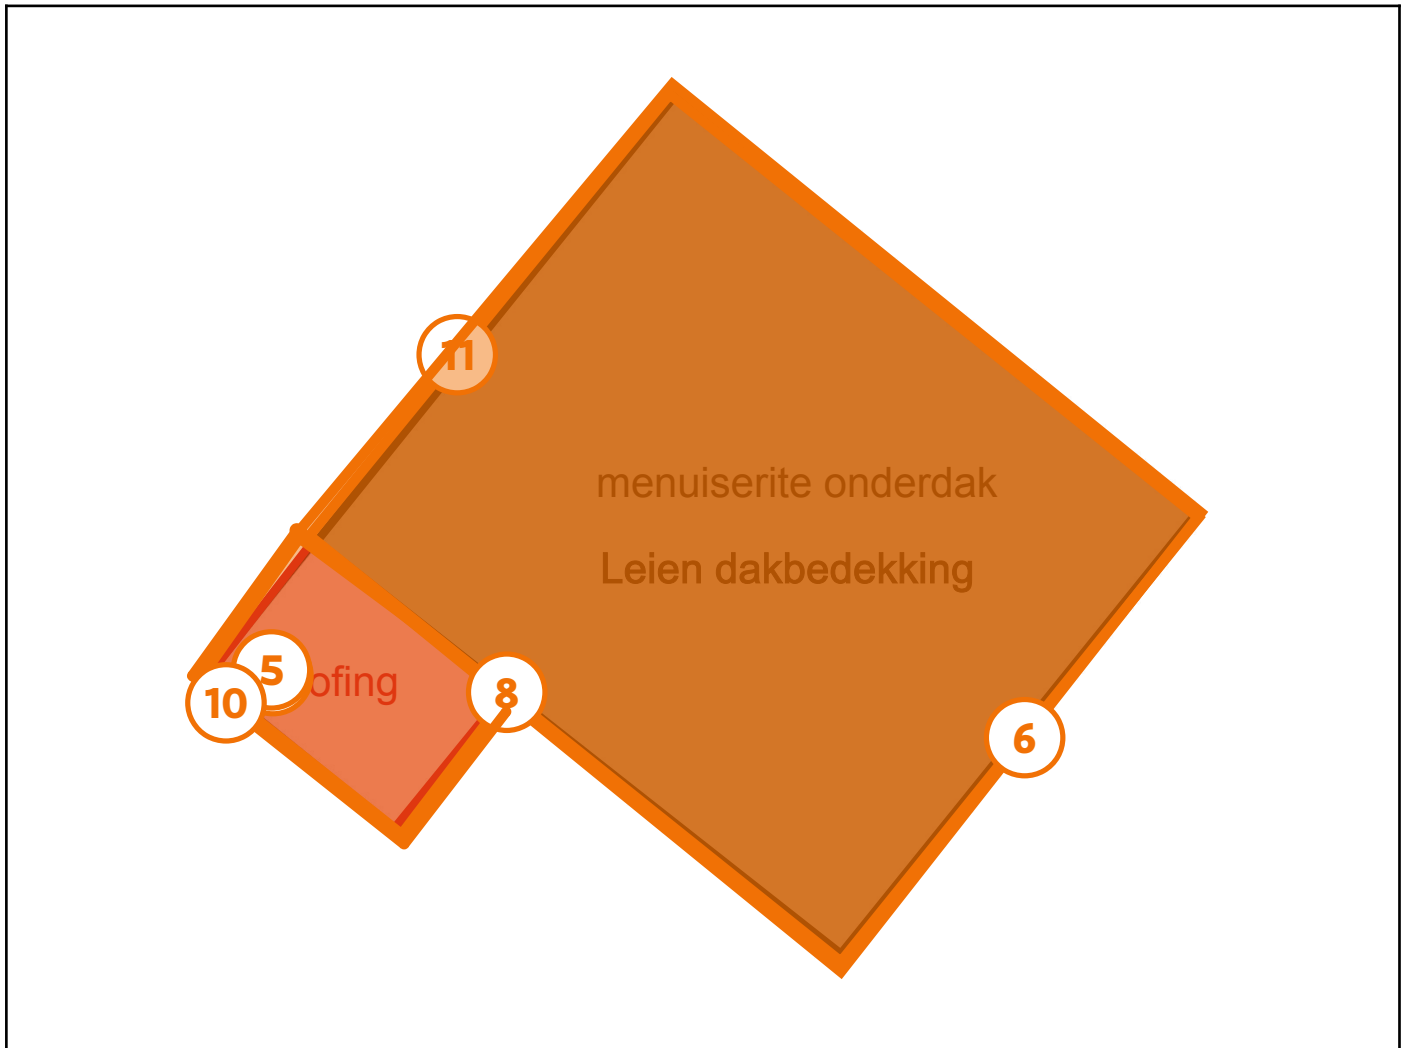
## Plan 1.4: Overzicht daken

Beschrijving	Type	Actie
5. (Asbest)cement schouw plat dak woning	Asbestmateriaal	Verwijderen
6. Leien dakbedekking hellend dak woning	Asbestmateriaal	Verwijderen
8. Roofing plat dak woning	Asbestmateriaal	Verwijderen
10. (Asbest)cement deksteen dakrandprofiel plat dak woning	Asbestmateriaal	Maatregelen nemen
11. Menuiserite onderdak hellend dak woning	Asbestmateriaal	Maatregelen nemen

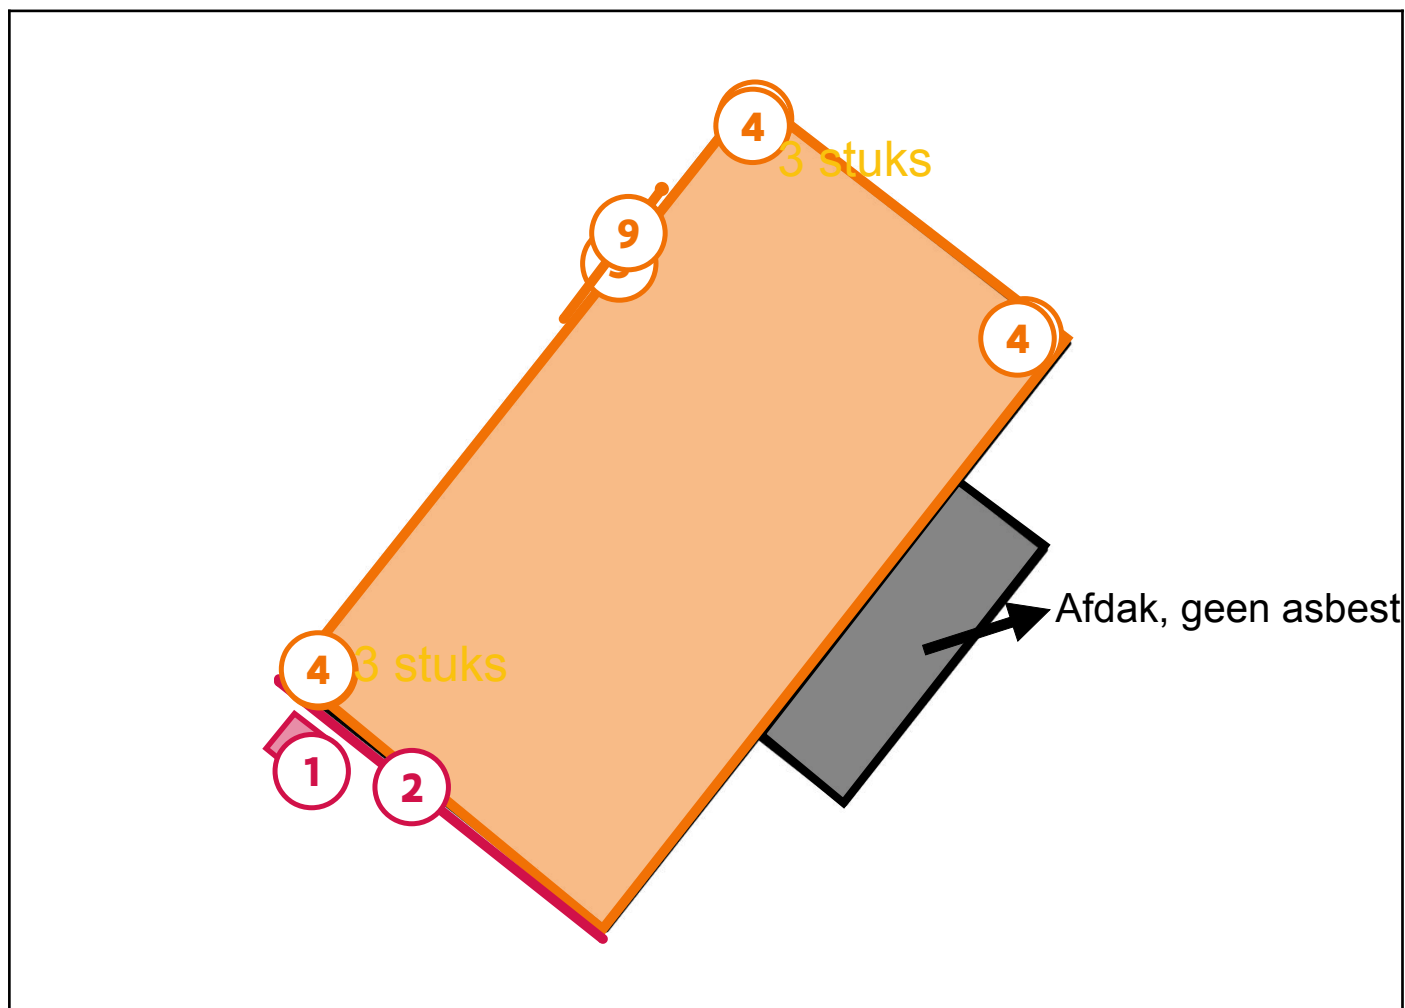
## Plan 2.1: Garage

Beschrijving	Type	Actie
1. Golfplaat restafval in tuin	Asbestmateriaal	Dringend verwijderen
2. Slib/sediment golfplaten dak in goot aan garage	Asbestmateriaal	Dringend verwijderen
3. Golfplaten dakbedekking garage	Asbestmateriaal	Verwijderen
4. Bakeliet elektrische uitrusting: schakelaars, stopcontacten, armaturen	Asbestmateriaal	Verwijderen
9. (Asbest)cement deksteen/raamdorpel garage	Asbestmateriaal	Verwijderen
