# Asbestinventarisatetest

Blekerijstraat 64, 8800 Roeselare

Attestnummer : 20230809-000414.000

Uitgegeven op : 09.08.2023

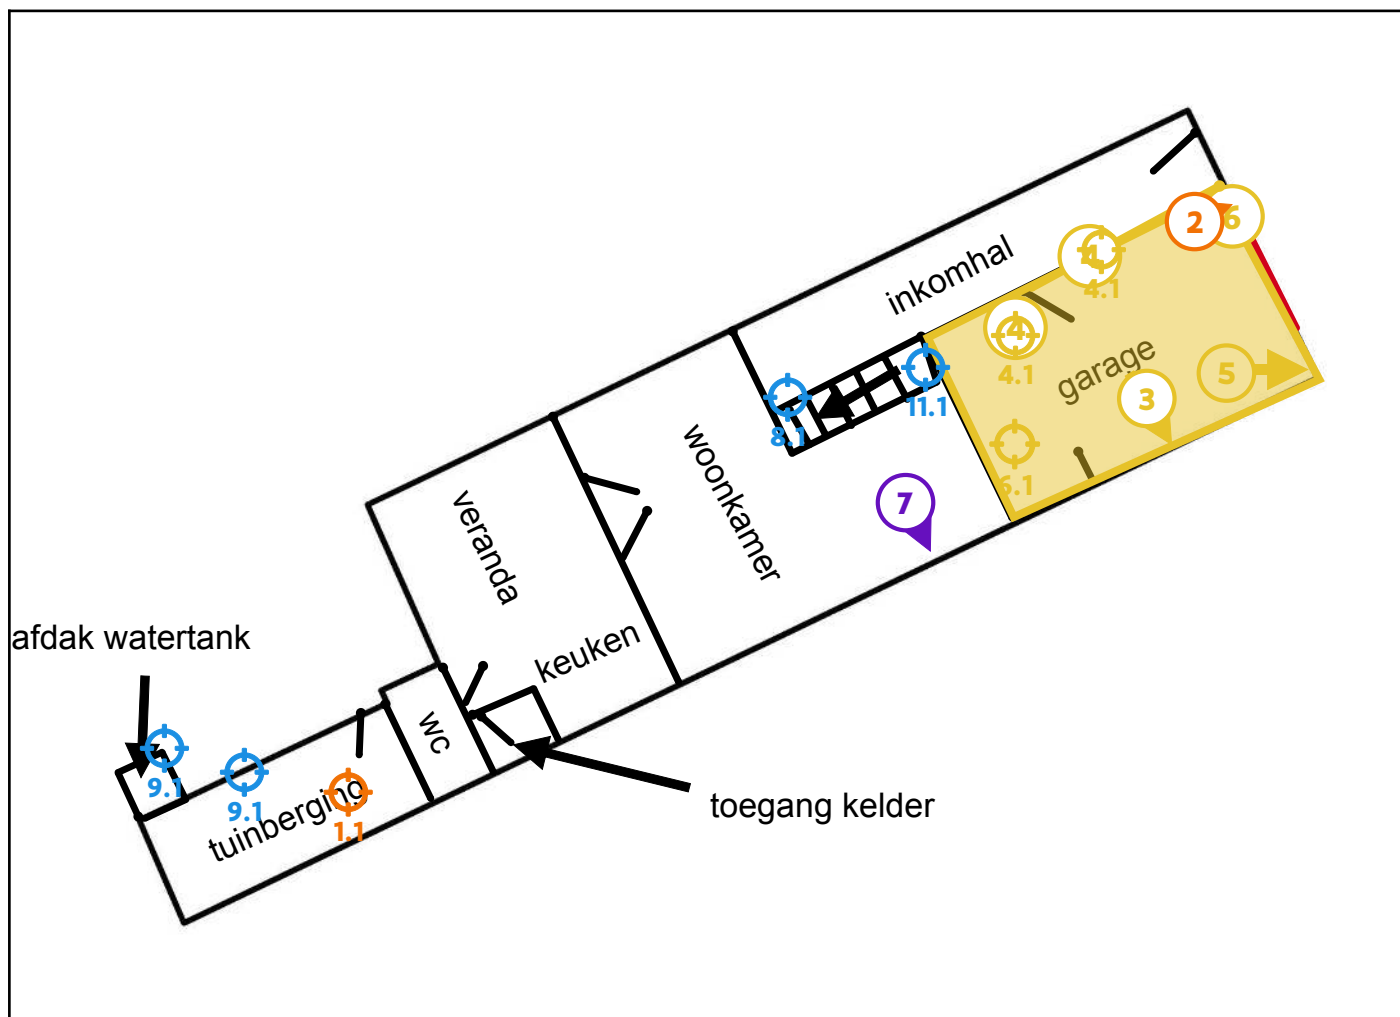
## Plan 1.2: grondplan gelijkvloers

Beschrijving	Type	Actie
1. onderdak tuinberging	Asbestmateriaal	<b>Verwijderen</b>
1.1 Code: ID5	Puntmonster	-
2. toezichtsluik brievenbus binnen	Asbestmateriaal	<b>Verwijderen</b>
3. gietijzeren radiator garage	Asbestmateriaal	<b>Zorgvuldig beheren</b>
4. lambrisering garage en woonkamer(lachter chauffage)	Asbestmateriaal	<b>Zorgvuldig beheren</b>
4.1 Code: ID4	Mengmonster	-

5. bakeliet elektrische installatie	Asbestmateriaal	Zorgvuldig beheren
6. cementen plafondpanelen	Asbestmateriaal	Zorgvuldig beheren
6.1 Code: ID9	Puntmonster	-
7. gietijzeren openhaard dichting	Advies	-
8. Pleisterwerk plafond	Geen asbest	-
8.1 Code: ID2	Mengmonster	-
9. bitumeneuze golfplaat tuinberging	Geen asbest	-
9.1 Code: ID7	Mengmonster	-
11. pleisterwerk muur	Geen asbest	-
11.1 Code: ID1	Mengmonster	-

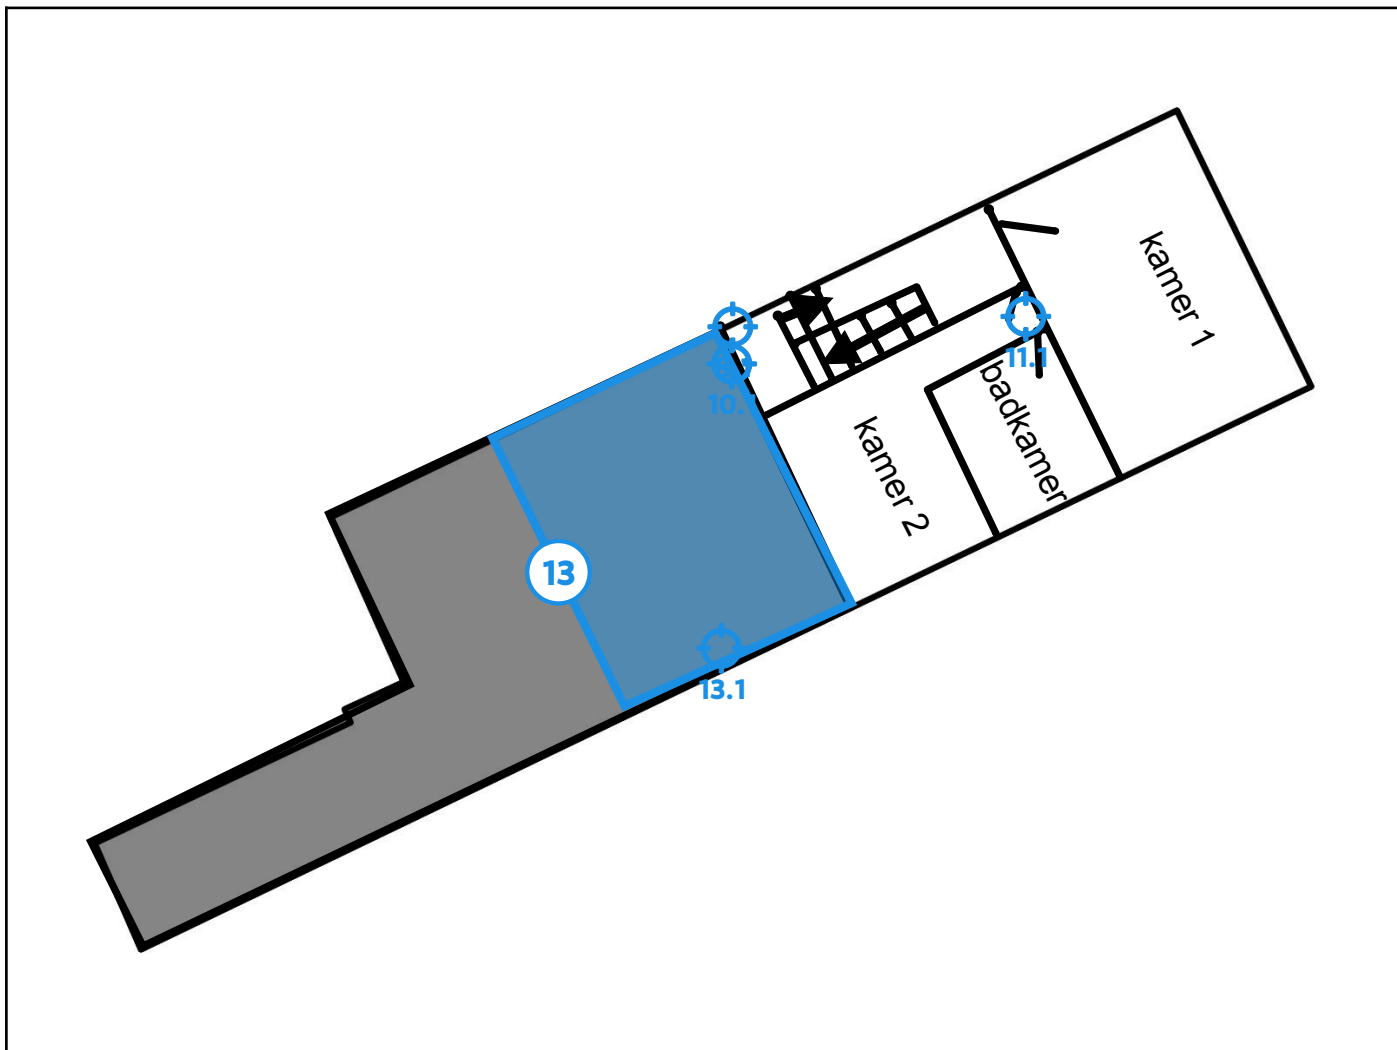
## Plan 1.3: grondplan eerste verdieping

Beschrijving	Type	Actie
8. Pleisterwerk plafond	Geen asbest	-
8.1 Code: ID2	Mengmonster	-
10. cementering achtergevel	Geen asbest	-
10.1 Code: ID8	Puntmonster	-
11. pleisterwerk muur	Geen asbest	-
11.1 Code: ID1	Mengmonster	-
13. roofing plat dak	Geen asbest	-

13.1 Code: ID3	Puntmonster	-
----------------	-------------	---

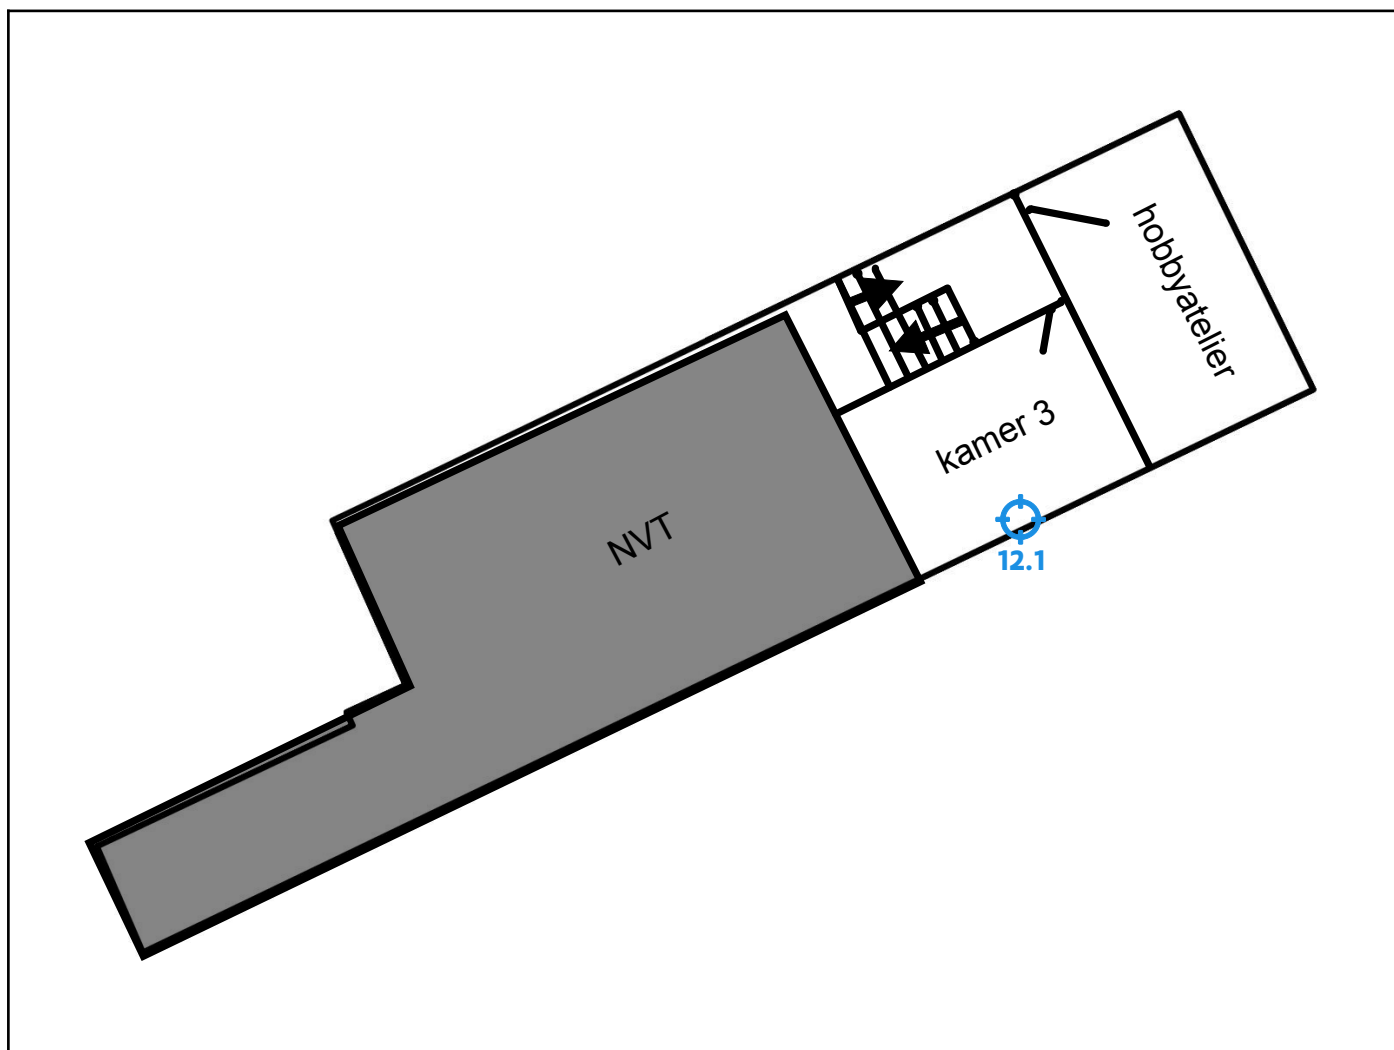
## Plan 1.4: grondplan 2de verdieping

Beschrijving	Type	Actie
12. isolatiepaneel vals plafond	Geen asbest	-
12.1 Code: ID6	Puntmonster	-
