Asbestinventarisatetest

Biezenhof H 16, 8800 Roeselare

Attestnummer : 20240819-000229.000

Uitgegeven op : 19.08.2024

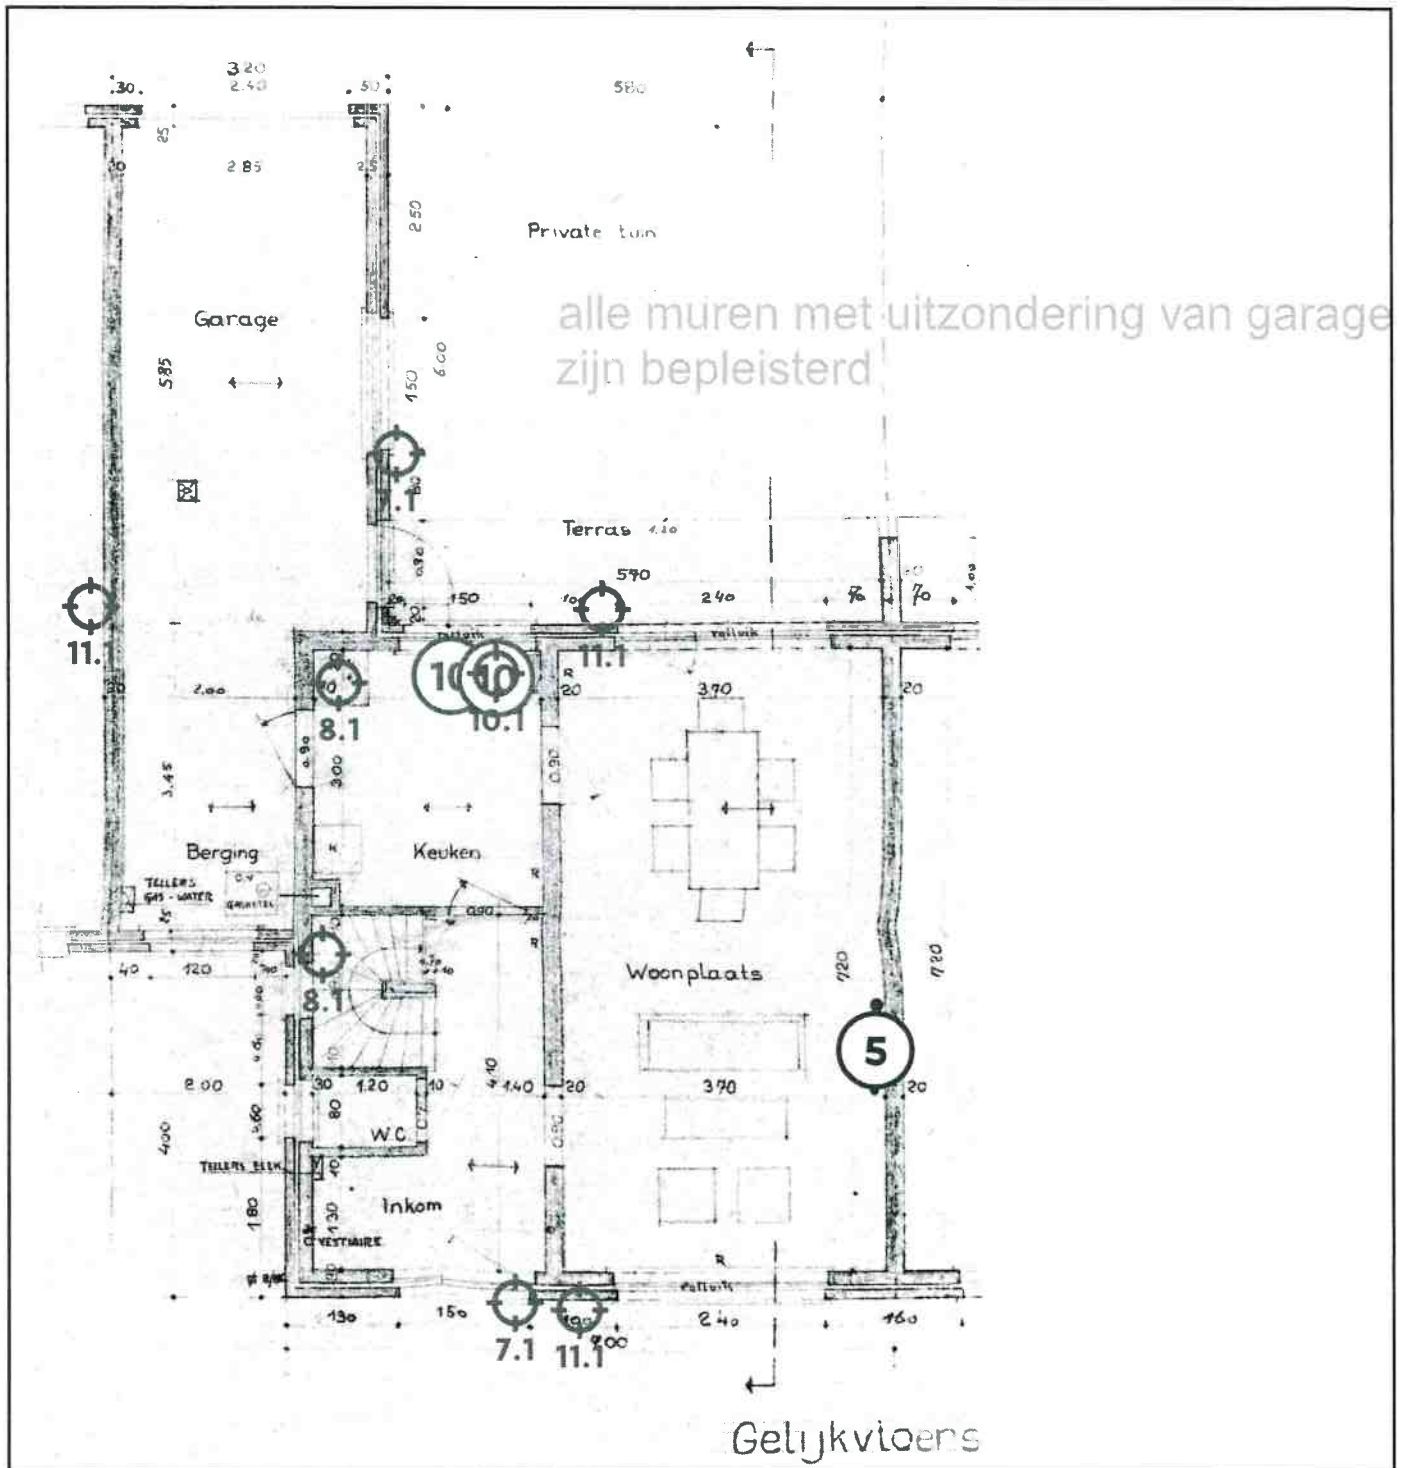
Plan 1.1: 2_GLV (plan is spiegelbeeld)

Beschrijving	Type	Actie
5. rookafvoer haard	Beperking	-
7. mastiek - kader / gevel	Geen asbest	-

7.1 Code: 23266-MM07	Mengmonster	-
8. pleisterwerk - muren	Geen asbest	-
8.1 Code: 23266-MM01	Mengmonster	-
10. antidreun onder gootsteen	Geen asbest	-
10.1 Code: 23266-MM05	Puntmonster	-
11. viltlaag (roofing tussen kimlaag)	Geen asbest	-
11.1 Code: 23266-MM06	Mengmonster	-

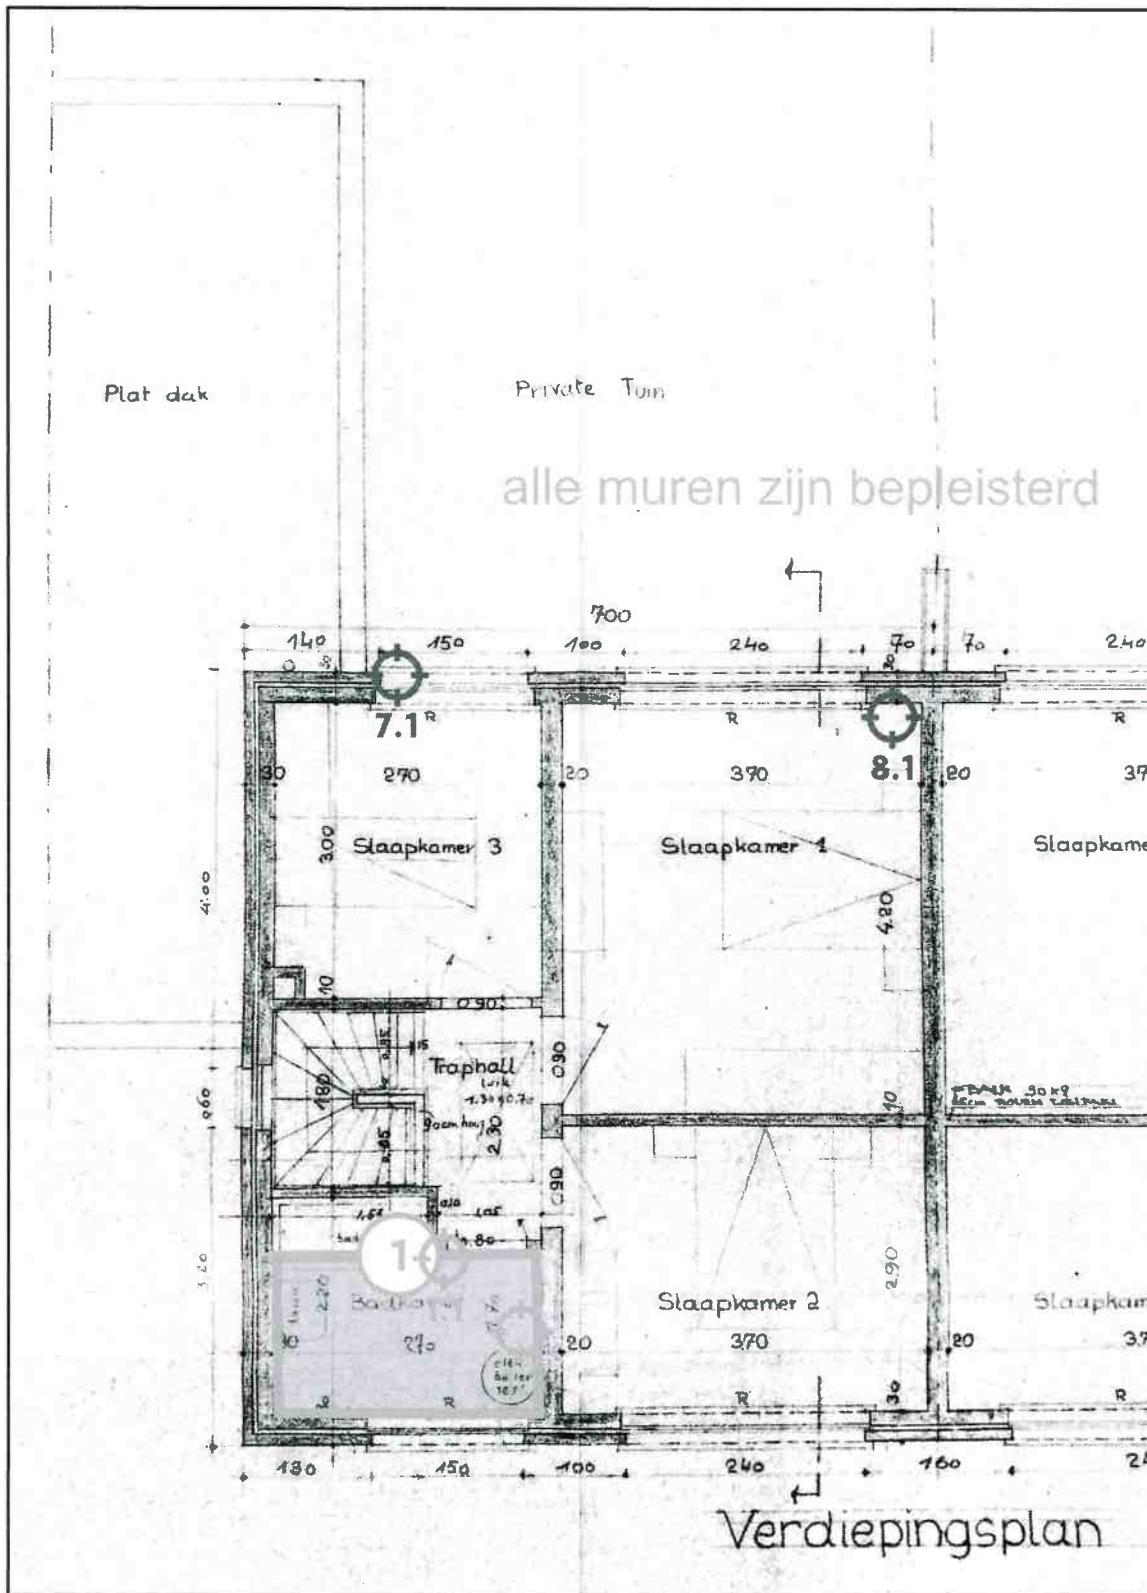
Plan 1.2: 3_VERD1 (plan is spiegelbeeld)

1. lijm van de vinyl tegels	Asbestmateriaal	Zorgvuldig beheren
1.1 Code: 23266-MM04	Mengmonster	-
7. mastiek - kader / gevel	Geen asbest	-
7.1 Code: 23266-MM07	Mengmonster	-
8. pleisterwerk - muren	Geen asbest	-
8.1 Code: 23266-MM01	Mengmonster	-

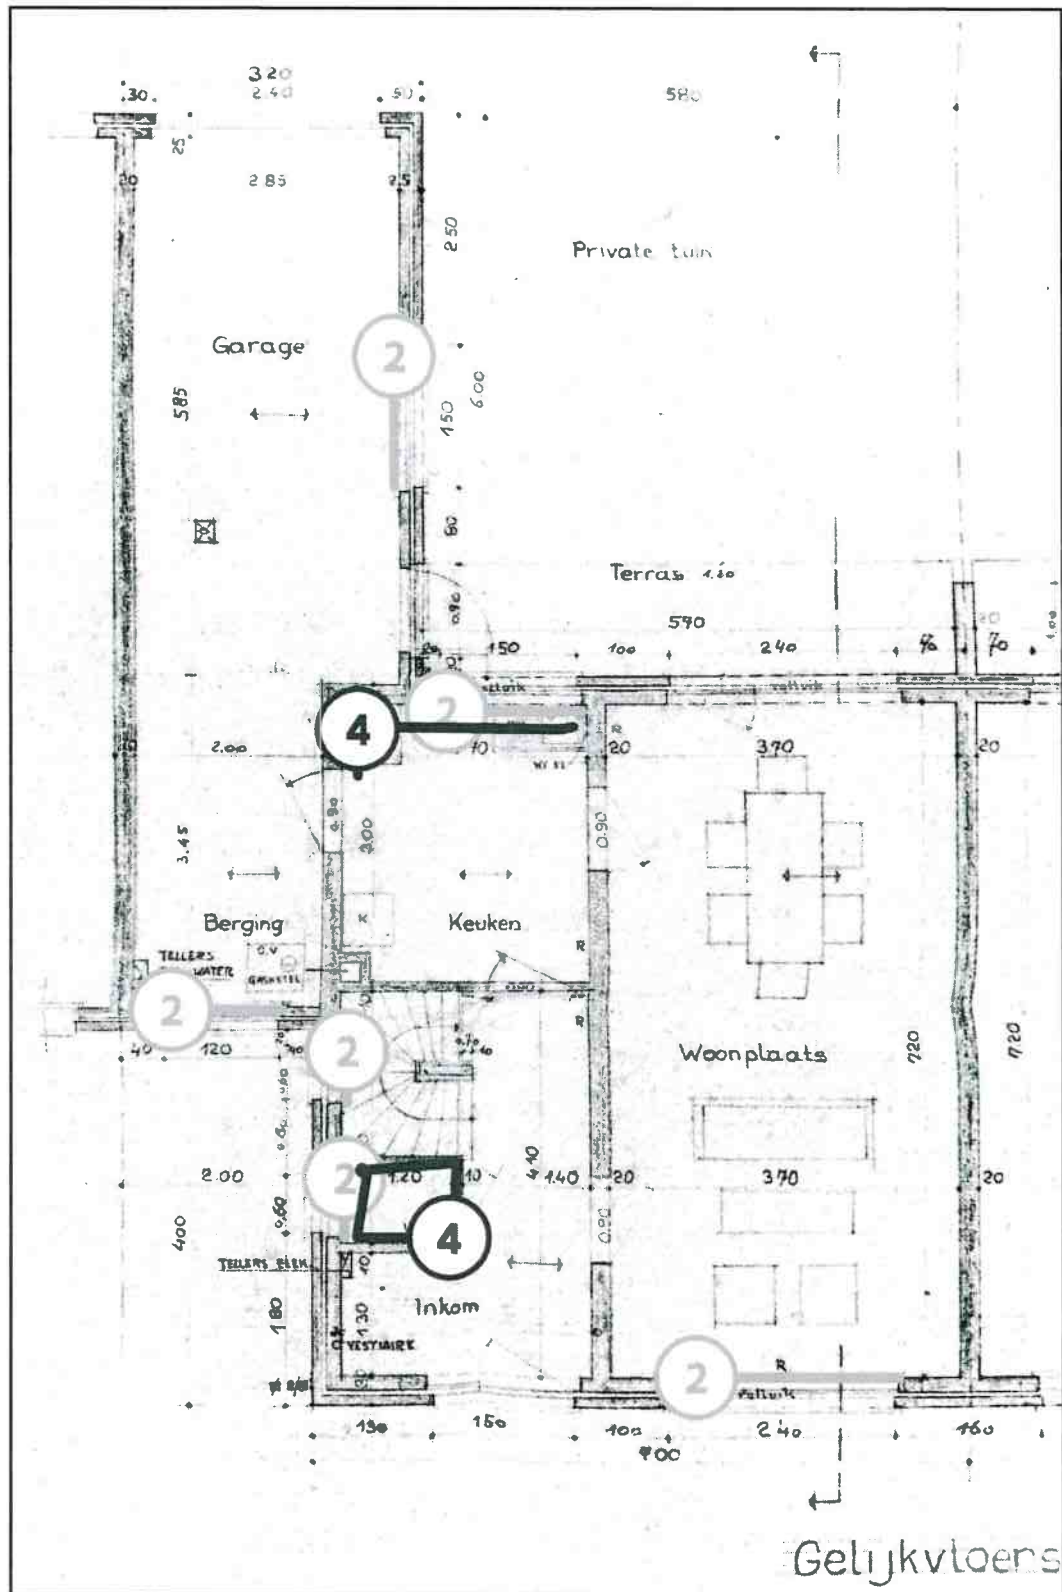
Plan 1.3: 2_GLV (plan is spiegelbeeld)

2. raamtabletten	Asbestmateriaal	Zorgvuldig beheren
4. lijm muurbetegeling	Beperking	-

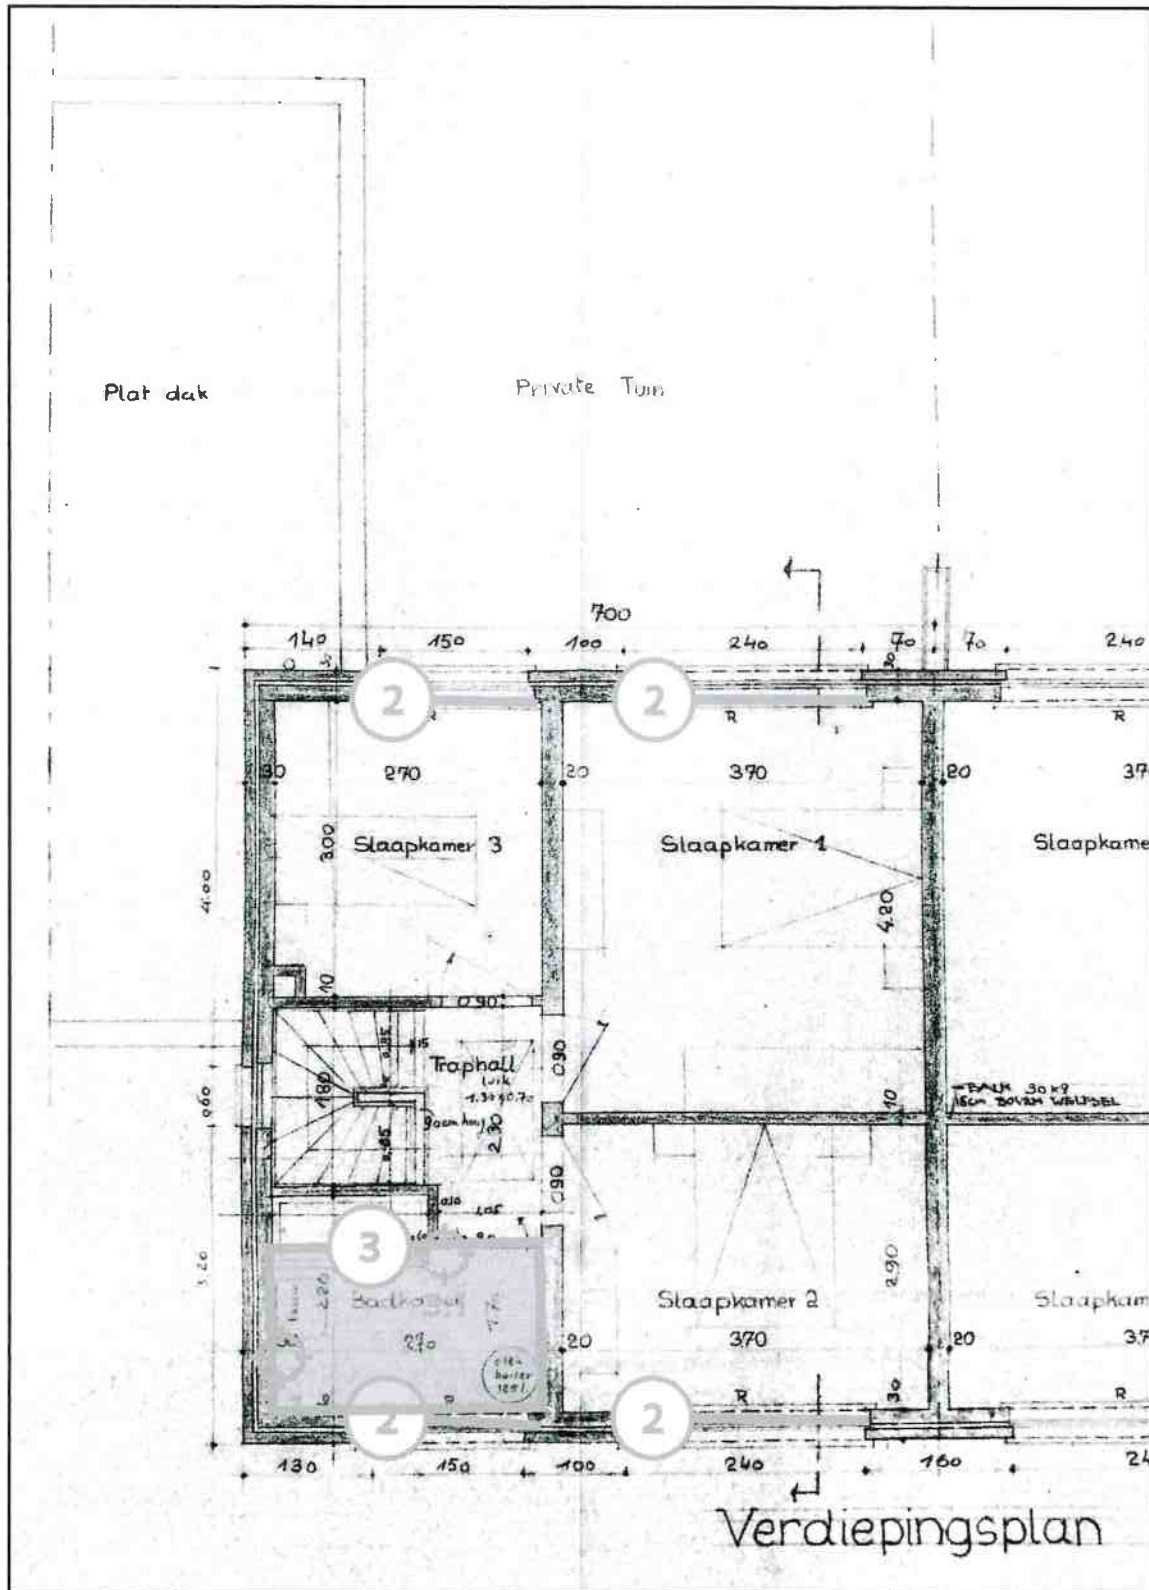
Plan 1.4: 3_VERD1 (plan is spiegelbeeld)

2. raamtabletten	Asbestmateriaal	Zorgvuldig beheren
3. vinyl tegels	Asbestmateriaal	Zorgvuldig beheren
3.1 Code: 23266-MM03	Mengmonster	-

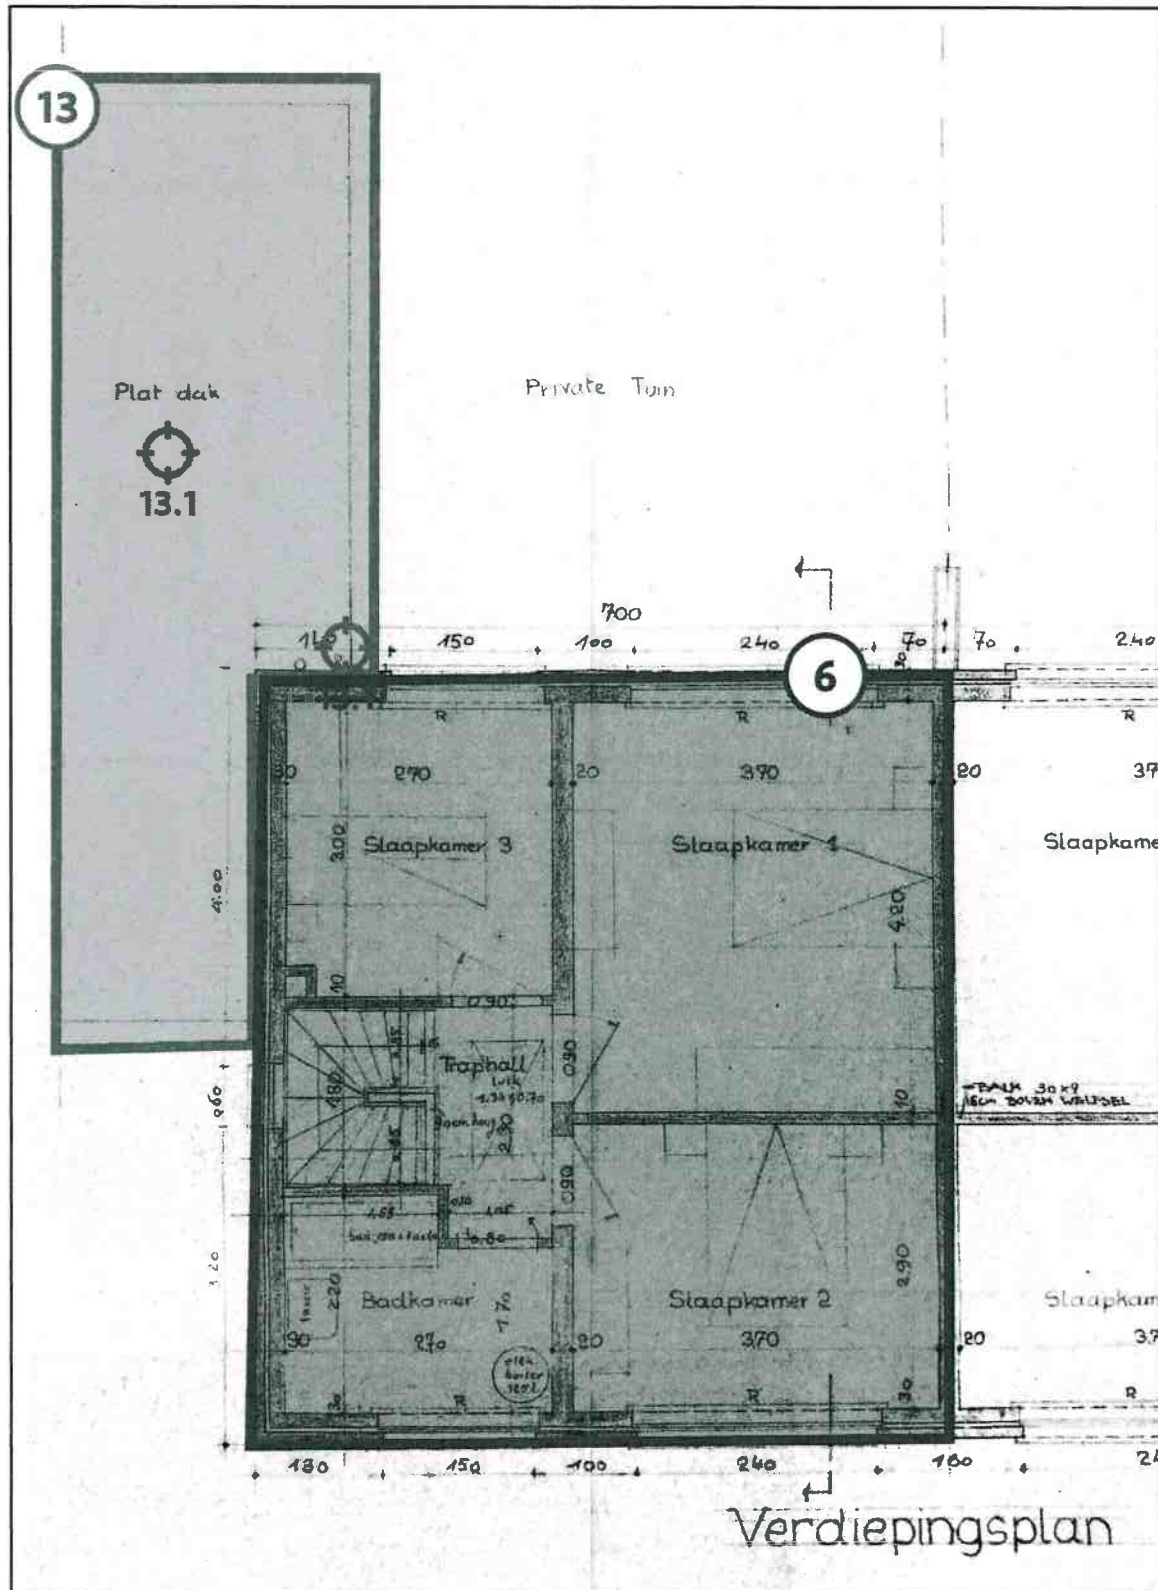
Plan 1.6: 3_VERD1 (plan is spiegelbeeld)

6. onderdakplaten	Advies	-
13. roofing - toplaag	Geen asbest	-
13.1 Code: 23266-MM08	Mengmonster	-

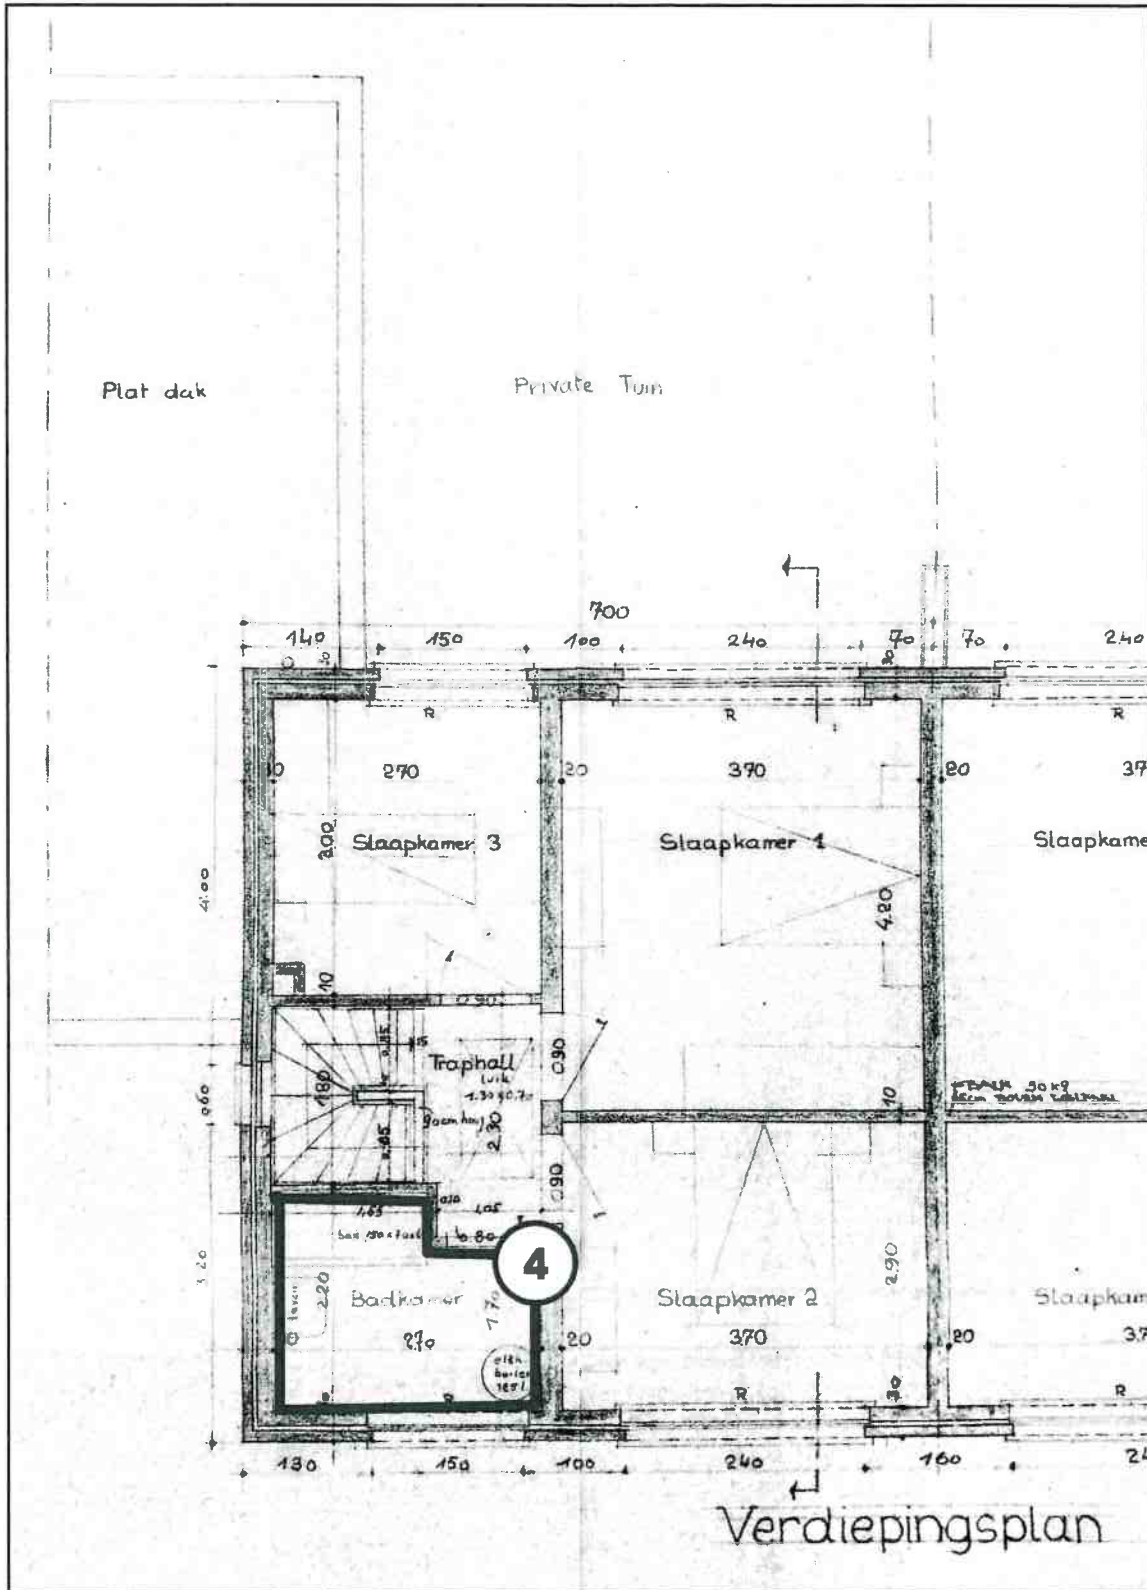
Plan 1.8: 3_VERD1 (plan is spiegelbeeld)

4. lijm muurbetegeling

Beperking
