# Asbestinventarisatetest

Bruggesteenweg 41, 8830 Hooglede

Attestnummer : 20241127-000522.000

Uitgegeven op : 27.11.2024

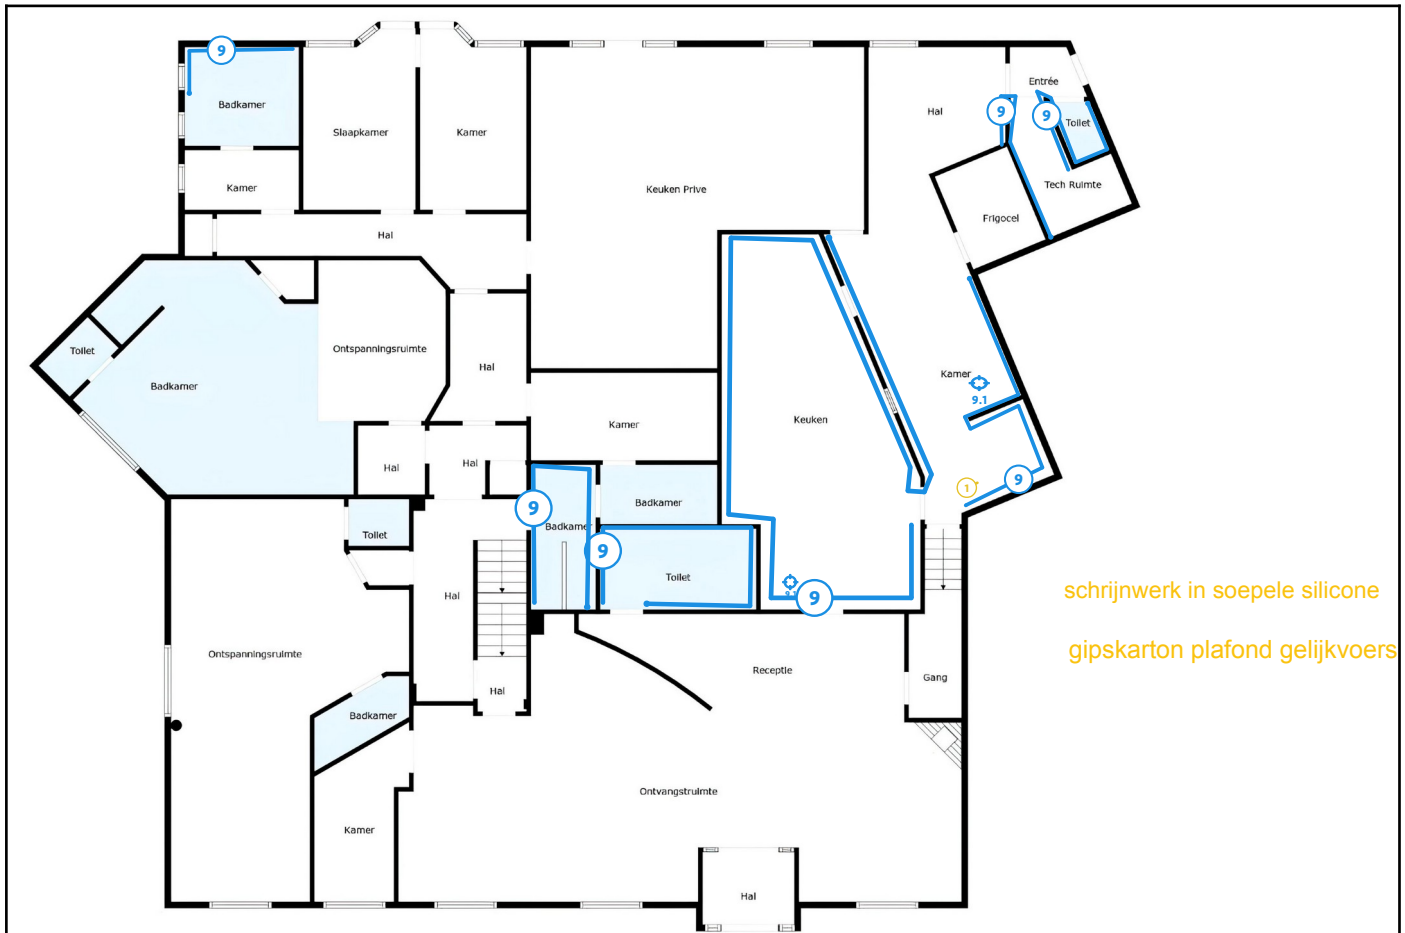
# Plan 1.1: gelijkvloers

Beschrijving	Type	Actie
1. elektrische uitrusting en infrastructuur (bakeliet)	Asbestmateriaal	Zorgvuldig beheren
3. pleisterwerk plafond woning	Advies	-
5. mastiek schrijnwerk	Advies	-
9. tegellijm faiences	Geen asbest	-
9.1 Code: MM03	Mengmonster	-

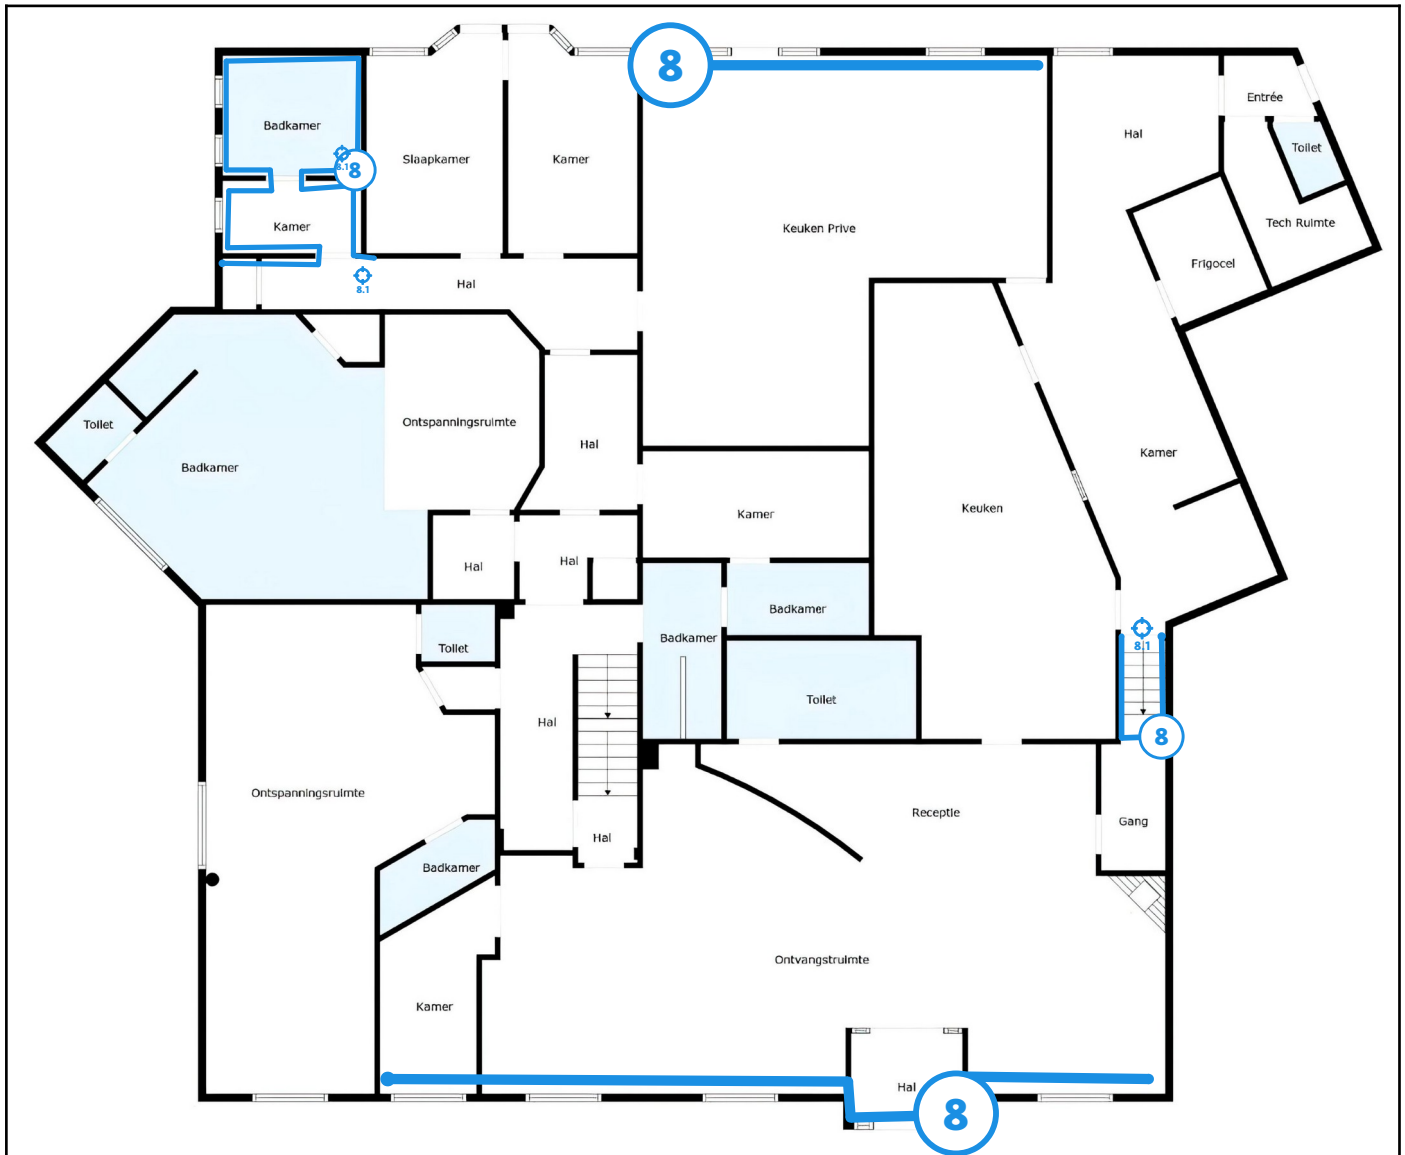
## Plan 1.2: gelijkvloers :pleisterwerk muur

Beschrijving	Type	Actie
8. pleisterwerk muren- gelijkvloers	Geen asbest	-
8.1 Code: MM01	Mengmonster	-

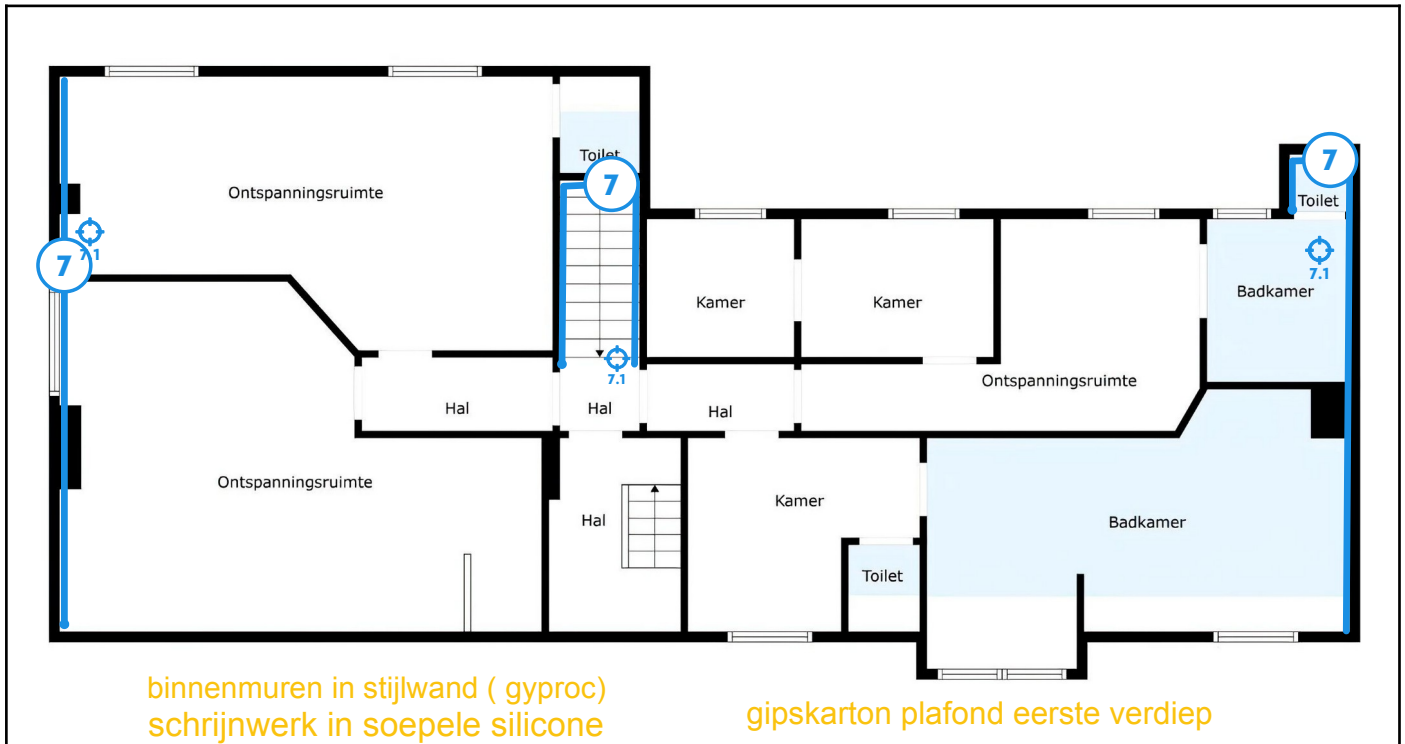
## Plan 1.3: eerste verdiep

Beschrijving	Type	Actie
3. pleisterwerk plafond woning	Advies	-
5. mastiek schrijnwerk	Advies	-
7. pleisterwerk muren eerste verdiep	Geen asbest	-
7.1 Code: MM02	Mengmonster	-

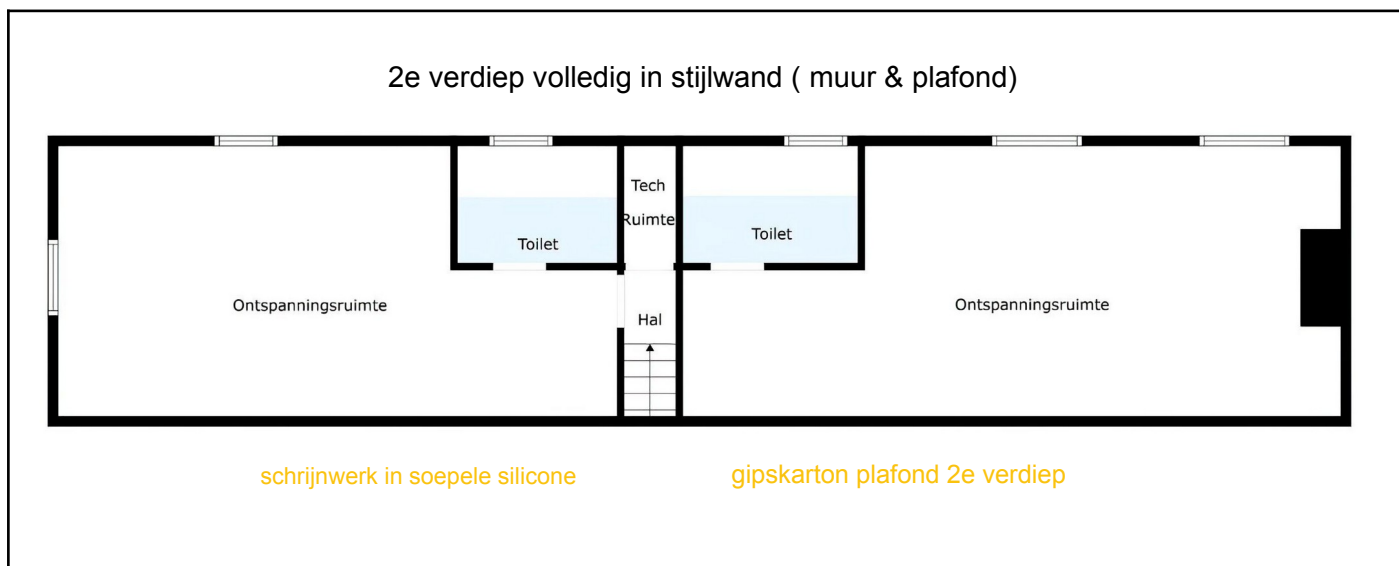
## Plan 1.4: tweede verdiep

Beschrijving	Type	Actie
3. pleisterwerk plafond woning	Advies	-
5. mastiek schrijnwerk	Advies	-

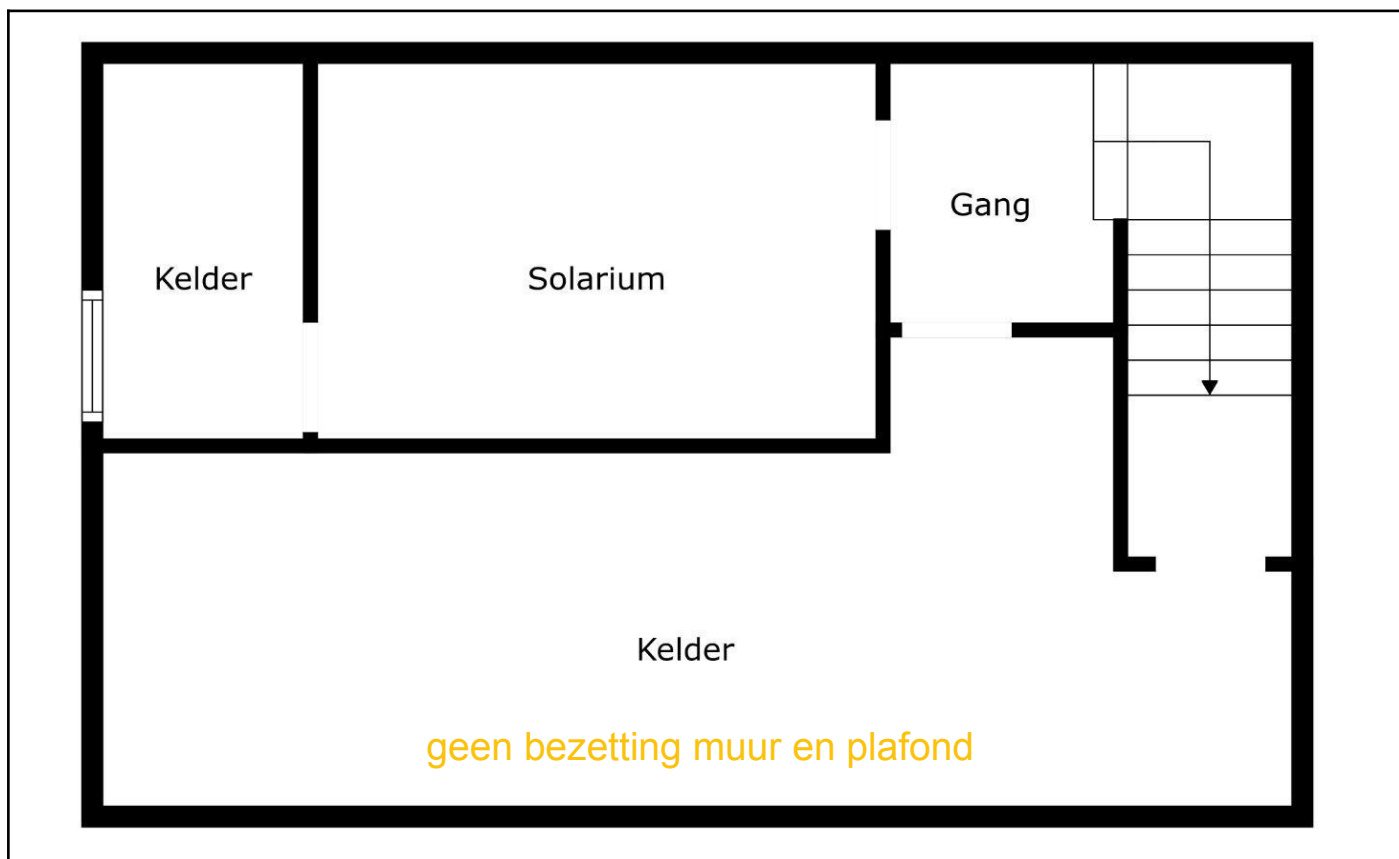
## Plan 1.5: kelder

Beschrijving	Type	Actie
3. pleisterwerk plafond woning	Advies	-

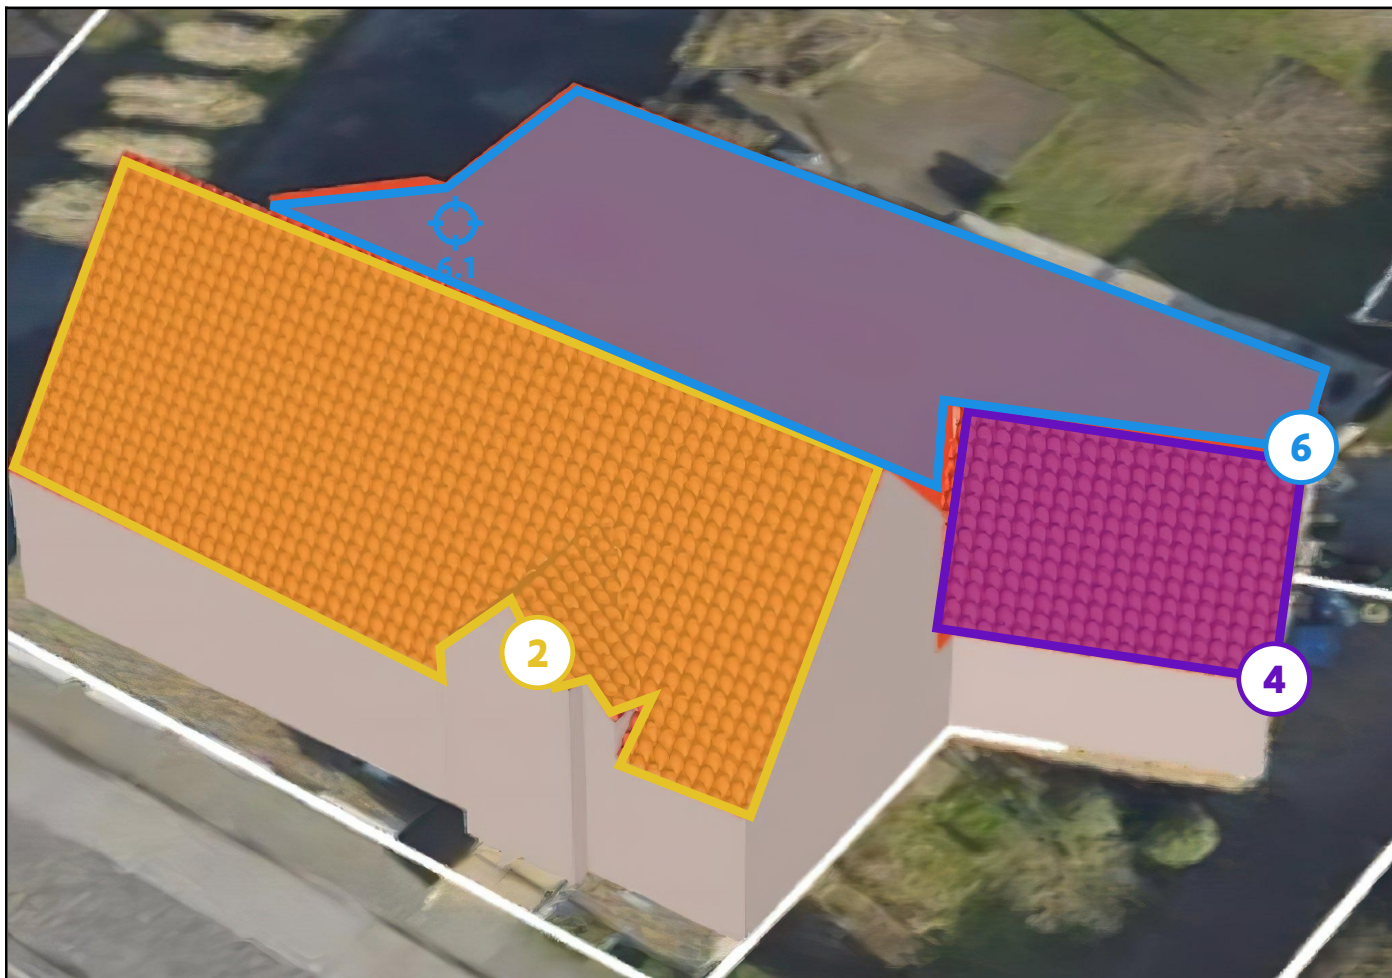
## Plan 1.6: dakplan

Beschrijving	Type	Actie
2. onderdak hoofdgebouw	Asbestmateriaal	Zorgvuldig beheren
4. onderdak bijgebouw	Advies	-
6. roofing plat dak	Geen asbest	-
6.1 Code: MM04	Puntmonster	-
