# Asbestinventarisatetest

Noordstraat 28, 8840 Staden

Attestnummer : 20260212-000367.000

**Niet-asbestveilig**

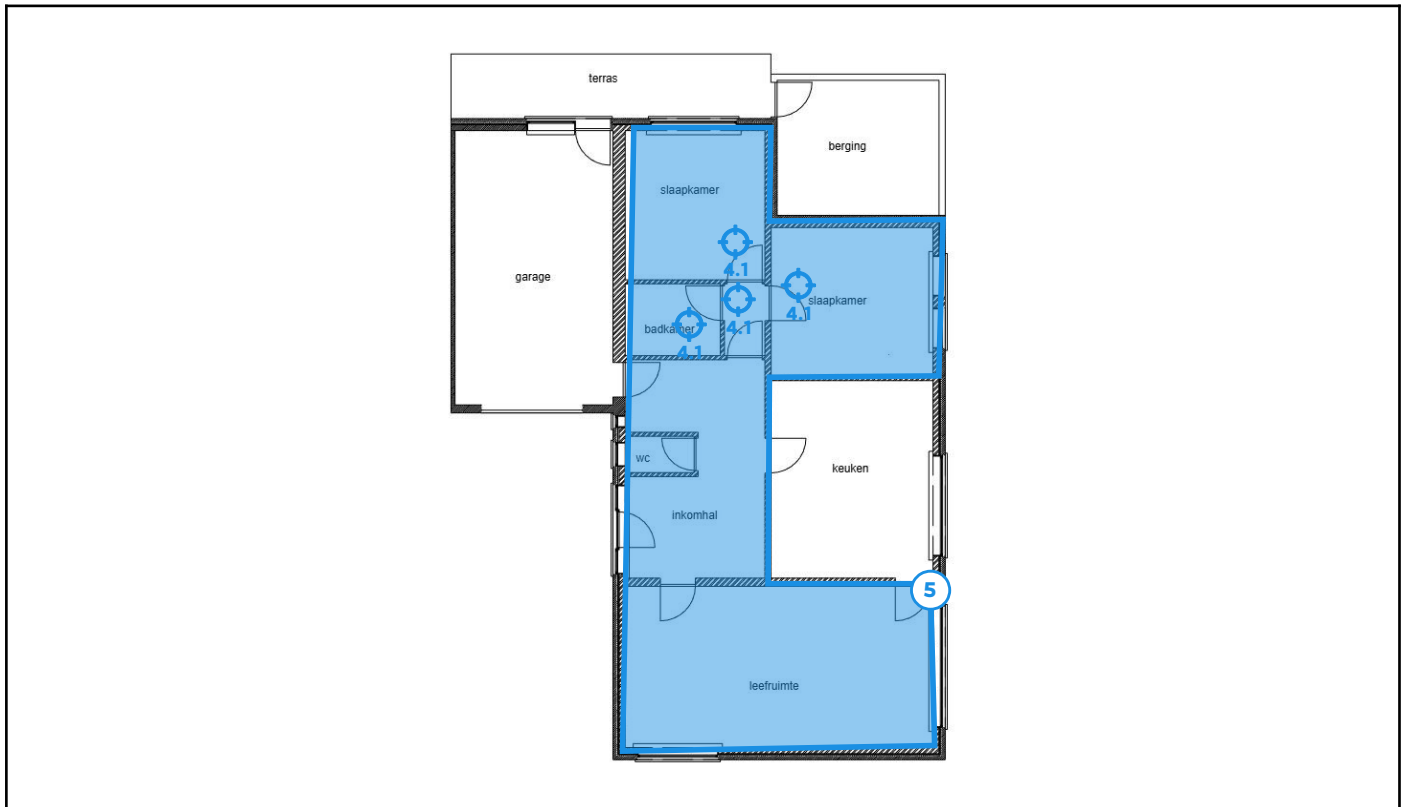
## Plan 1.2: Gelijkvloers - plafond

| Beschrijving | Type | Actie |
|---|---|---|
| 5. Pleisterwerk wanden | Geen asbest | - |

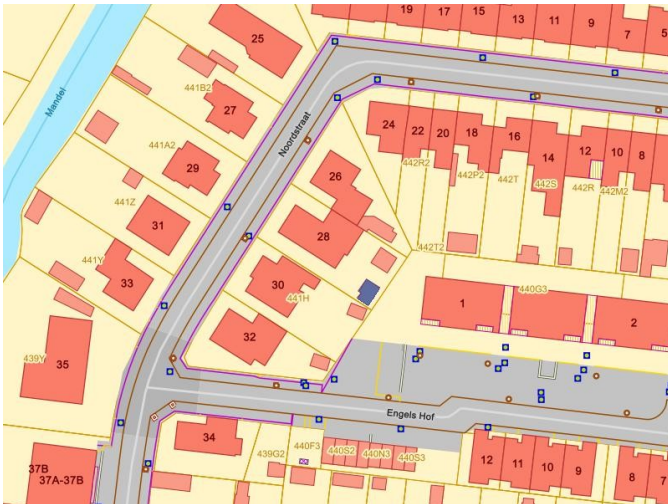
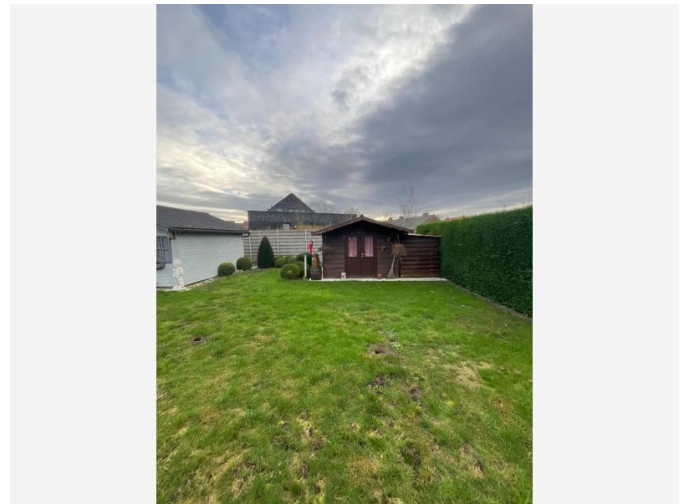
## Zone 3: Tuinhuis 2

### 2 Asbestmaterialen
