# Asbestinventarisatetest

Iepersestraat 105, 8800 Roeselare

Attestnummer : **20260917-000212.000**

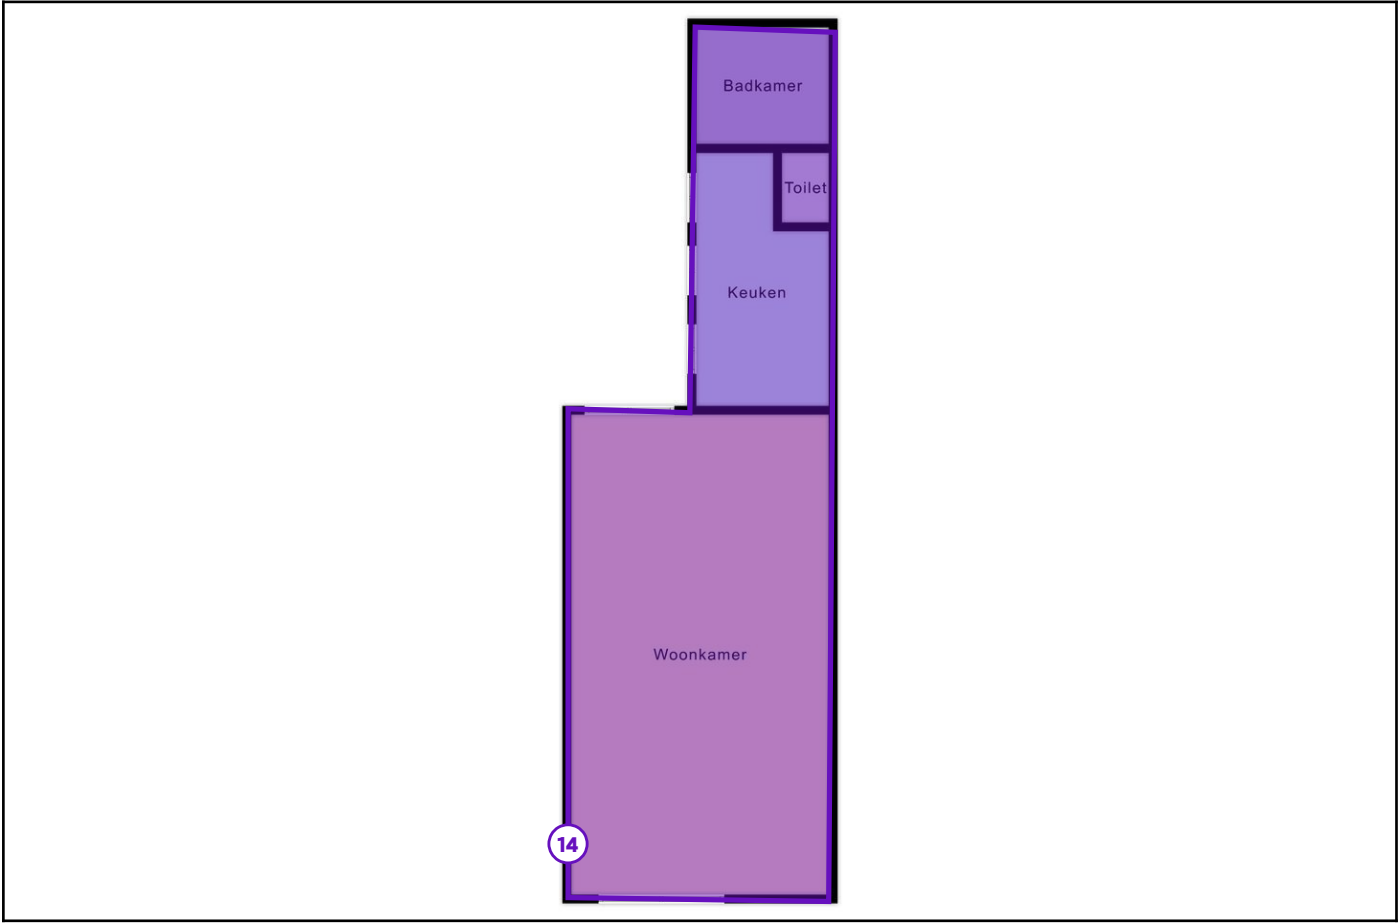
## Plan 1.4: Grondplan gelijkvloers plafonds

| Beschrijving | Type | Actie |
|---|---|---|
| 14. Geen pleisterwerk plafond aanwezig | Overige ruimte of materiaal | - |

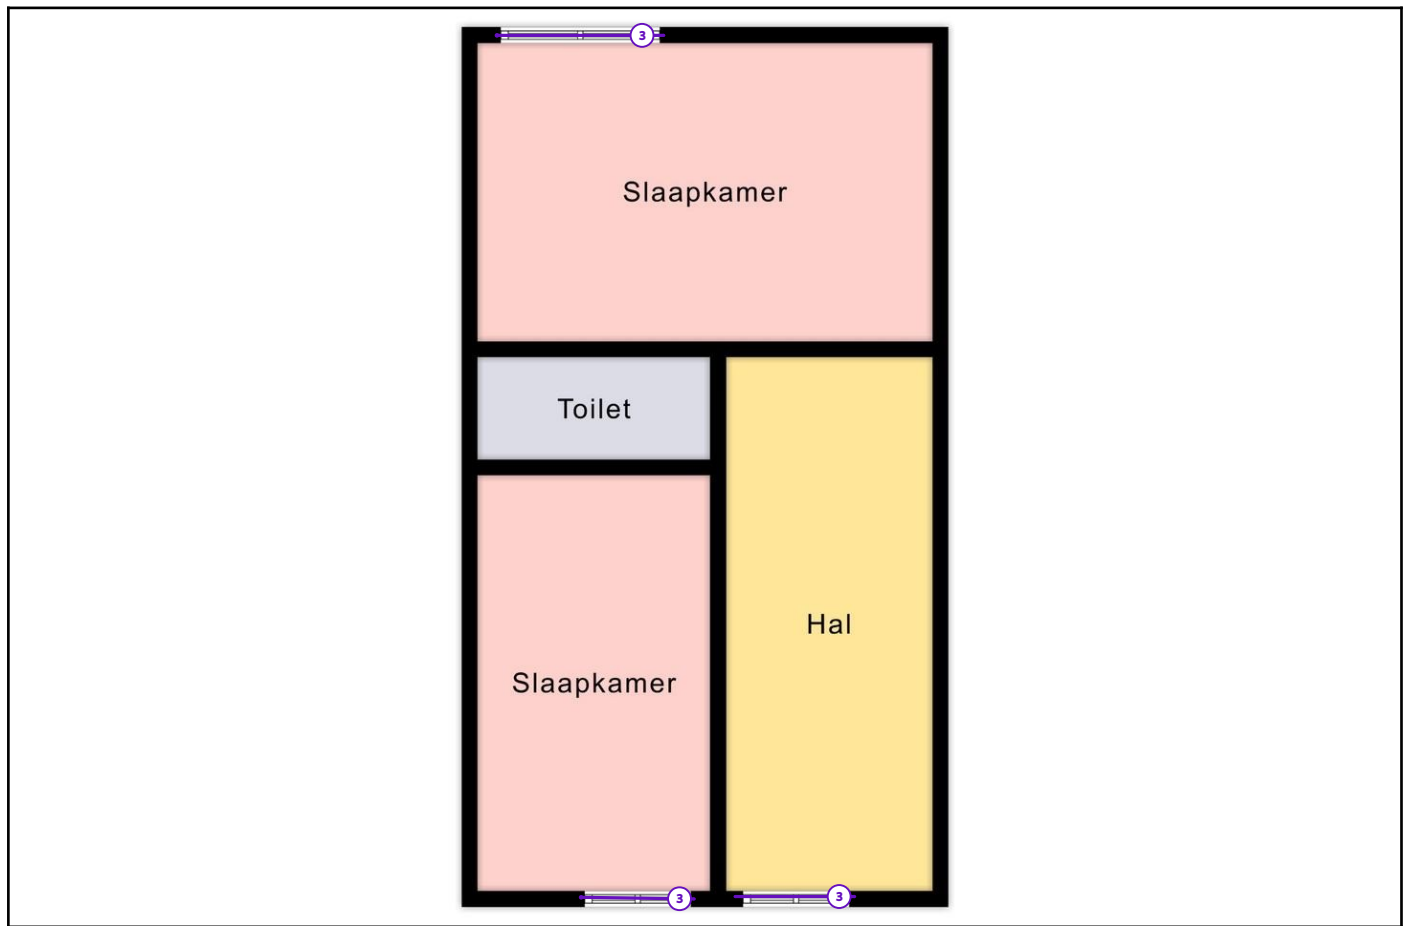
## Plan 1.5: Grondplan verdieping

| Beschrijving | Type | Actie |
|---|---|---|
| 3. Geen verdachte vensterbanken | Advies | - |

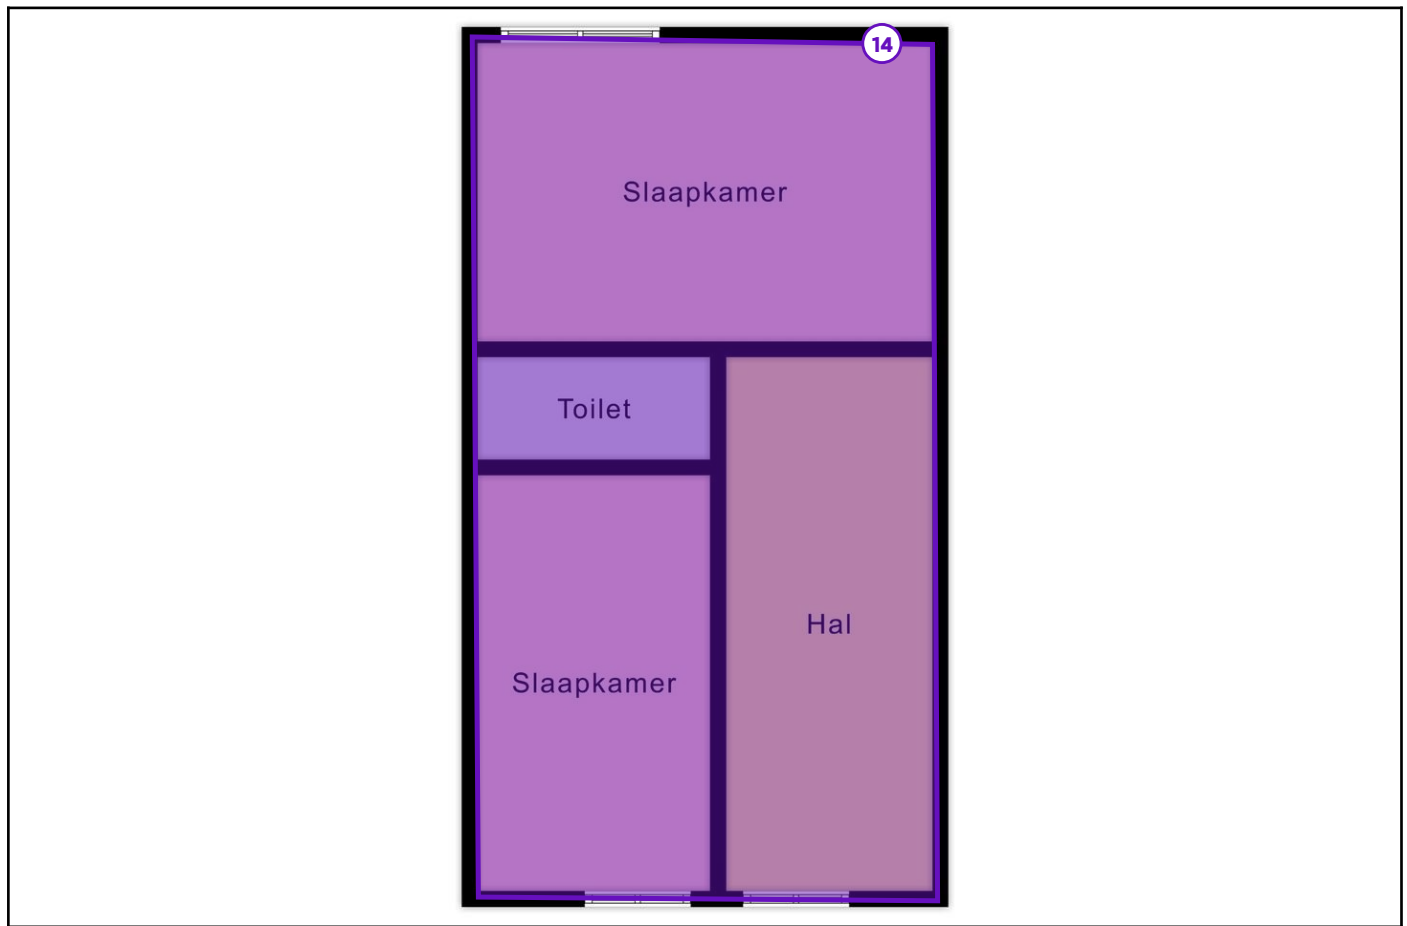
## Plan 1.7: Grondplan verdieping plafonds

| Beschrijving | Type | Actie |
|---|---|---|
| 14. Geen pleisterwerk plafond aanwezig | Overige ruimte of materiaal | - |
