# Asbestinventarisat attest

Sint-Annalaan 137, 1853 Grimbergen

Attestnummer : 20260901-000065.000

**Niet-asbestveilig**

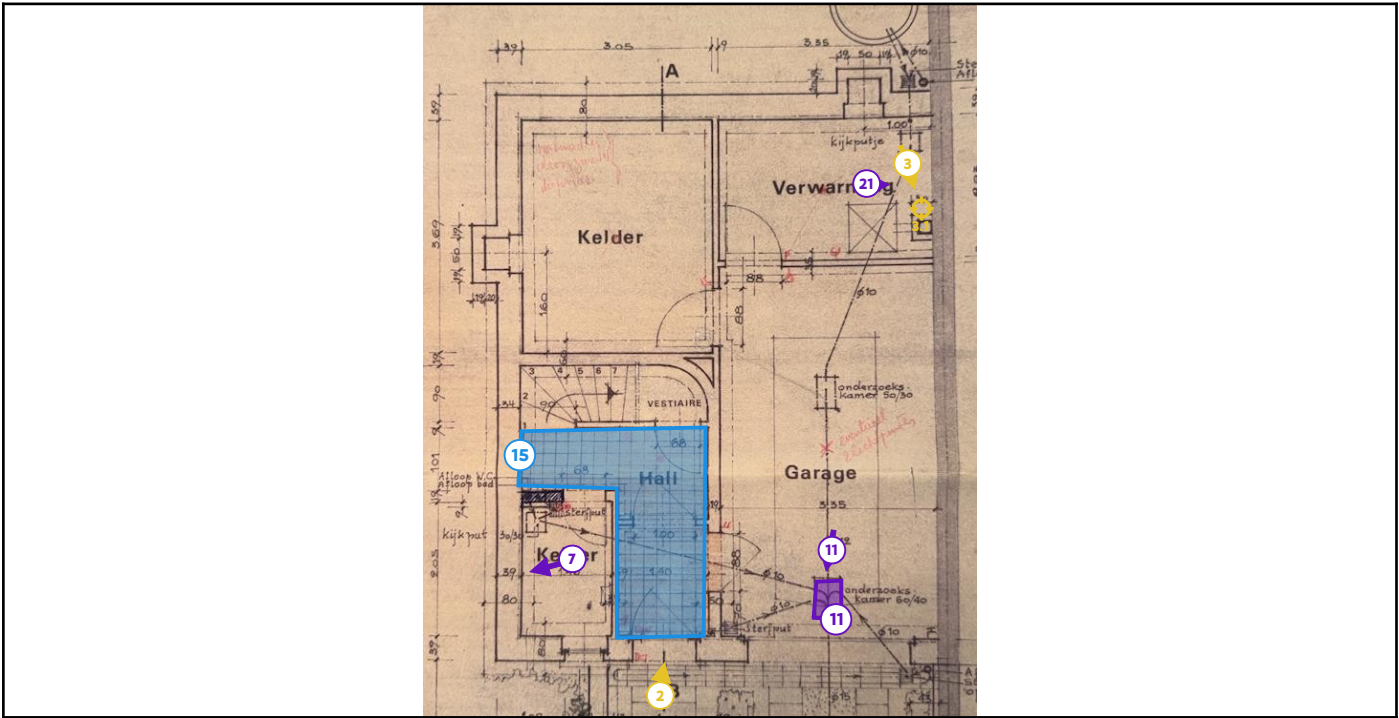
# Plan 1.1: Plan+0

| Beschrijving | Type | Actie |
|---|---|---|
| 2. KITRAAM TUSSEN GLAS EN PROFIEL | Asbestmateriaal | Zorgvuldig beheren |
| 3. ROETLUIK | Asbestmateriaal | Zorgvuldig beheren |

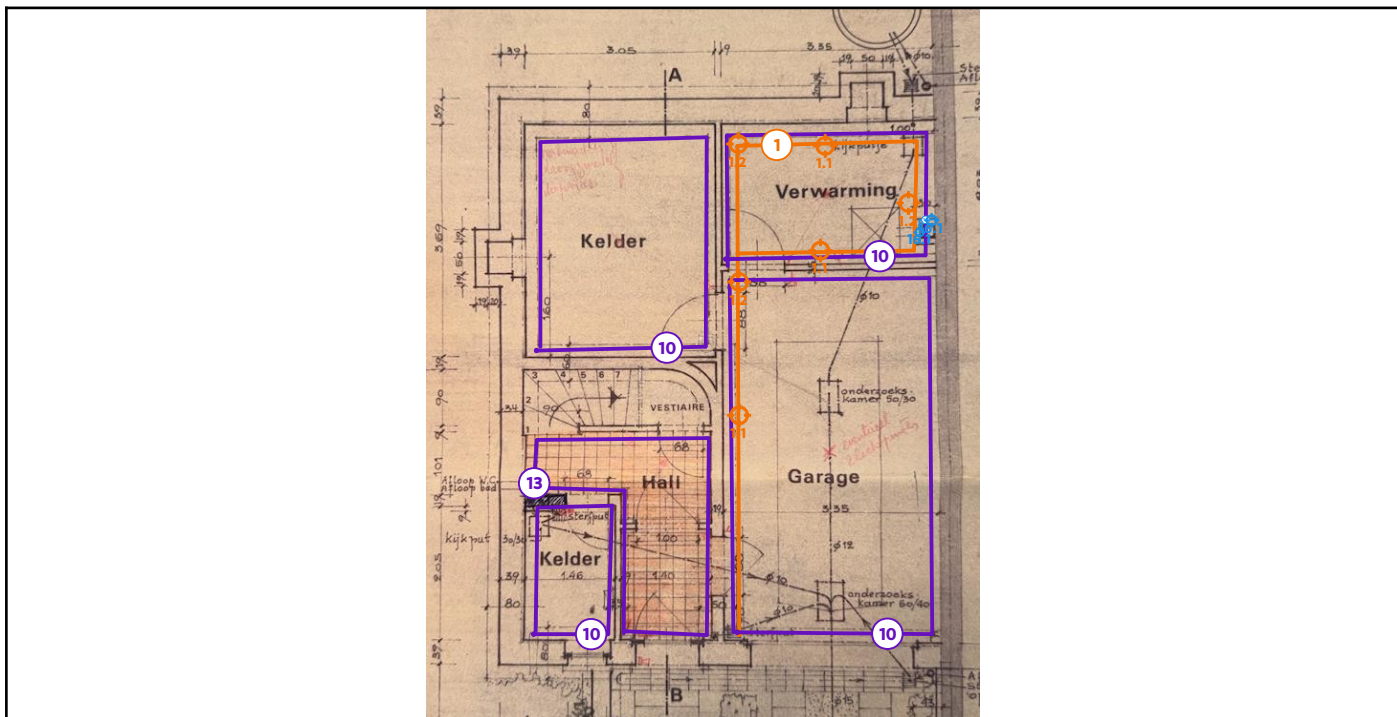
## Plan 1.2: Plan+0

| Beschrijving | Type | Actie |
|---|---|---|
| 1. LEIDINGISOLATIE | Asbestmateriaal | Maatregelen nemen |

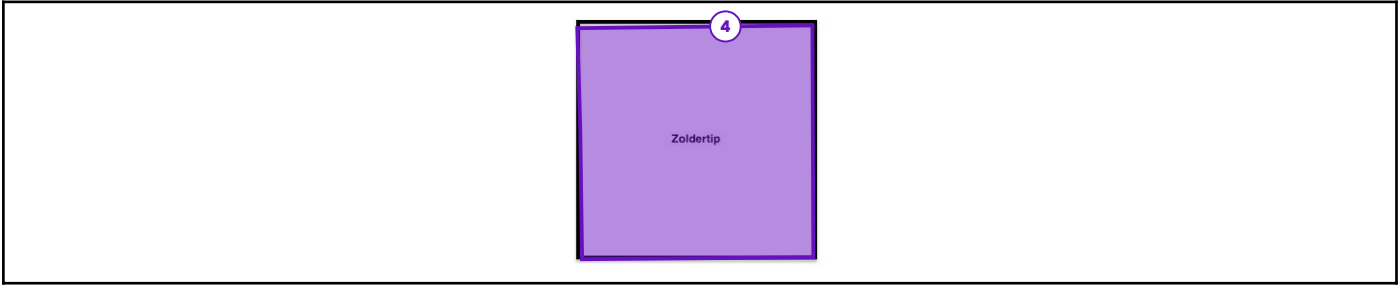
# Plan 1.12: PlanZoldertip

| Beschrijving | Type | Actie |
|---|---|---|
| 4. ZOLDERTIP | Beperking | - |

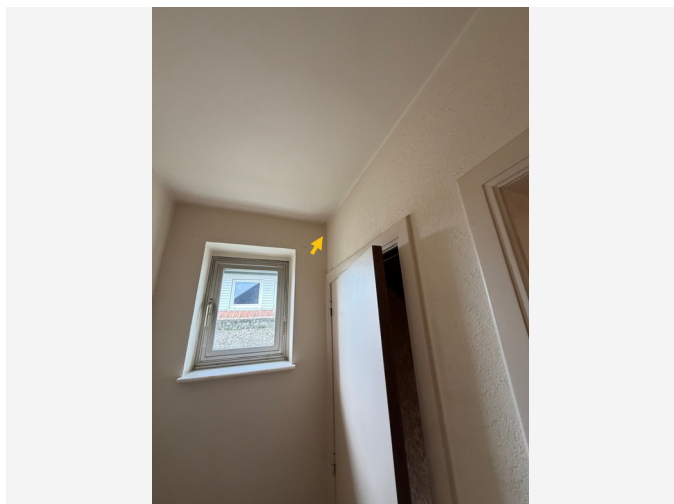
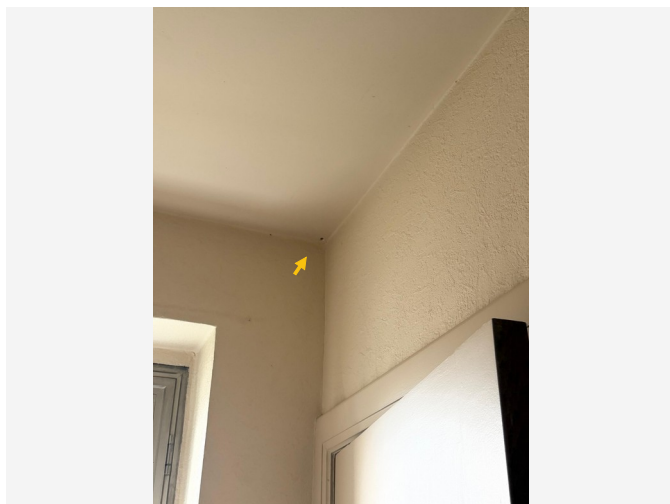
## Conclusie

Geen asbest

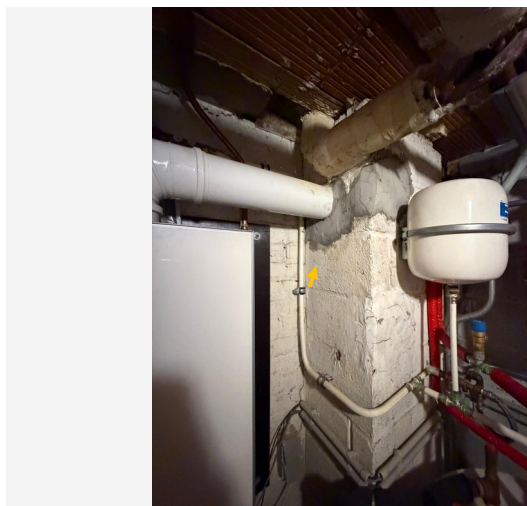
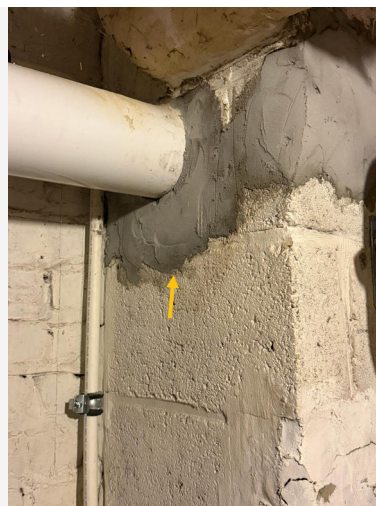
| Beschrijving | PLEISTERWERK - PLAFOND |

## Conclusie

Geen asbest

| # | Type | Referentie | Resultaat |
|---|---|---|---|
| 16.1 | Mengmonster | MM07 | Geen asbest |

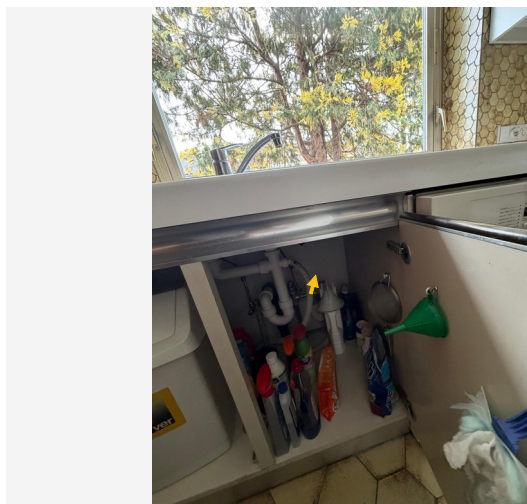
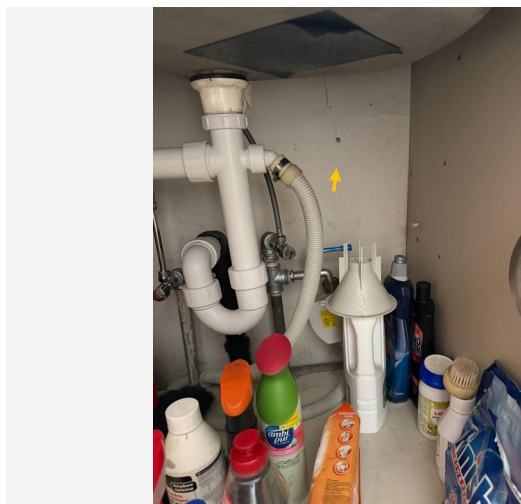
| Beschrijving | ANTI-DREUN - WASBAK KEUKEN |

### Conclusie

Geen asbest

| # | Type | Referentie | Resultaat |
|---|---|---|---|
| 18.1 | Mengmonster | MM01 | Geen asbest |

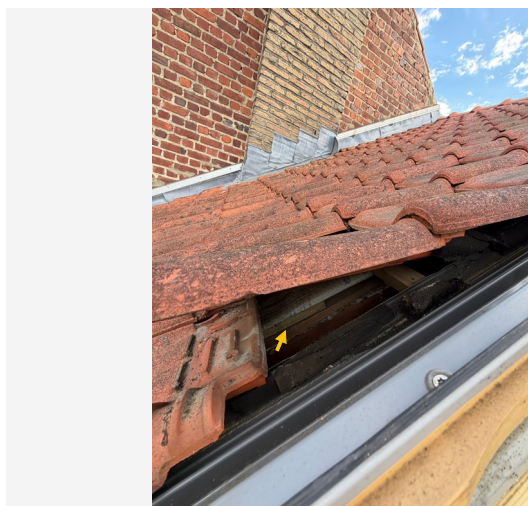
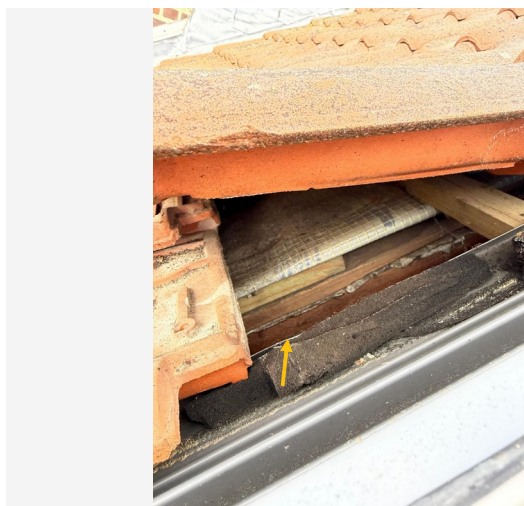
### Fiche 19: ONDERDAK UIT ZEIL

| Beschrijving | Notitie | Terug te vinden op plannen |
|---|---|---|
| Fiche 19: ONDERDAK UIT ZEIL | - | Plan 1.10: PlanZolder |

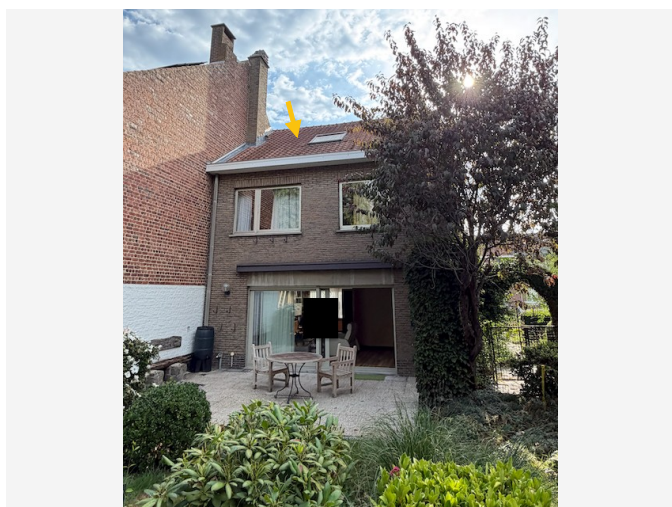
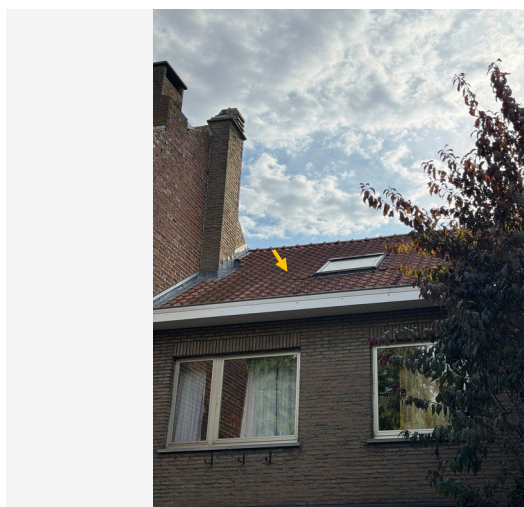
### Fiche 20: DAKPANNEN

| Beschrijving | Notitie | Terug te vinden op plannen |
|---|---|---|
| Fiche 20: DAKPANNEN | - | Plan 1.13: PlanDak |

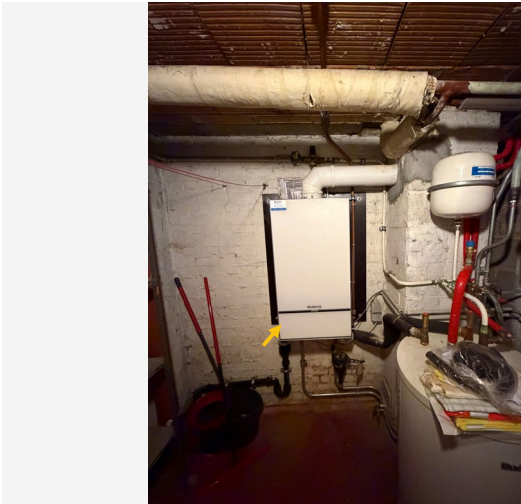
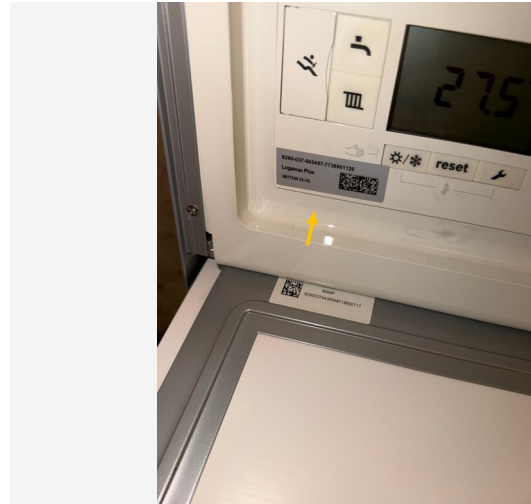
## Fiche 21: CV-KETEL

| Beschrijving | Notitie | Terug te vinden op plannen |
|---|---|---|
| Fiche 21: CV-KETEL | - | Plan 1.1: Plan+0 |
