Asbestinventarisatetest

Olmenstraat 91, 1930 Zaventem

Attestnummer : 20230328-000298.000

Uitgegeven op : 28.03.2023

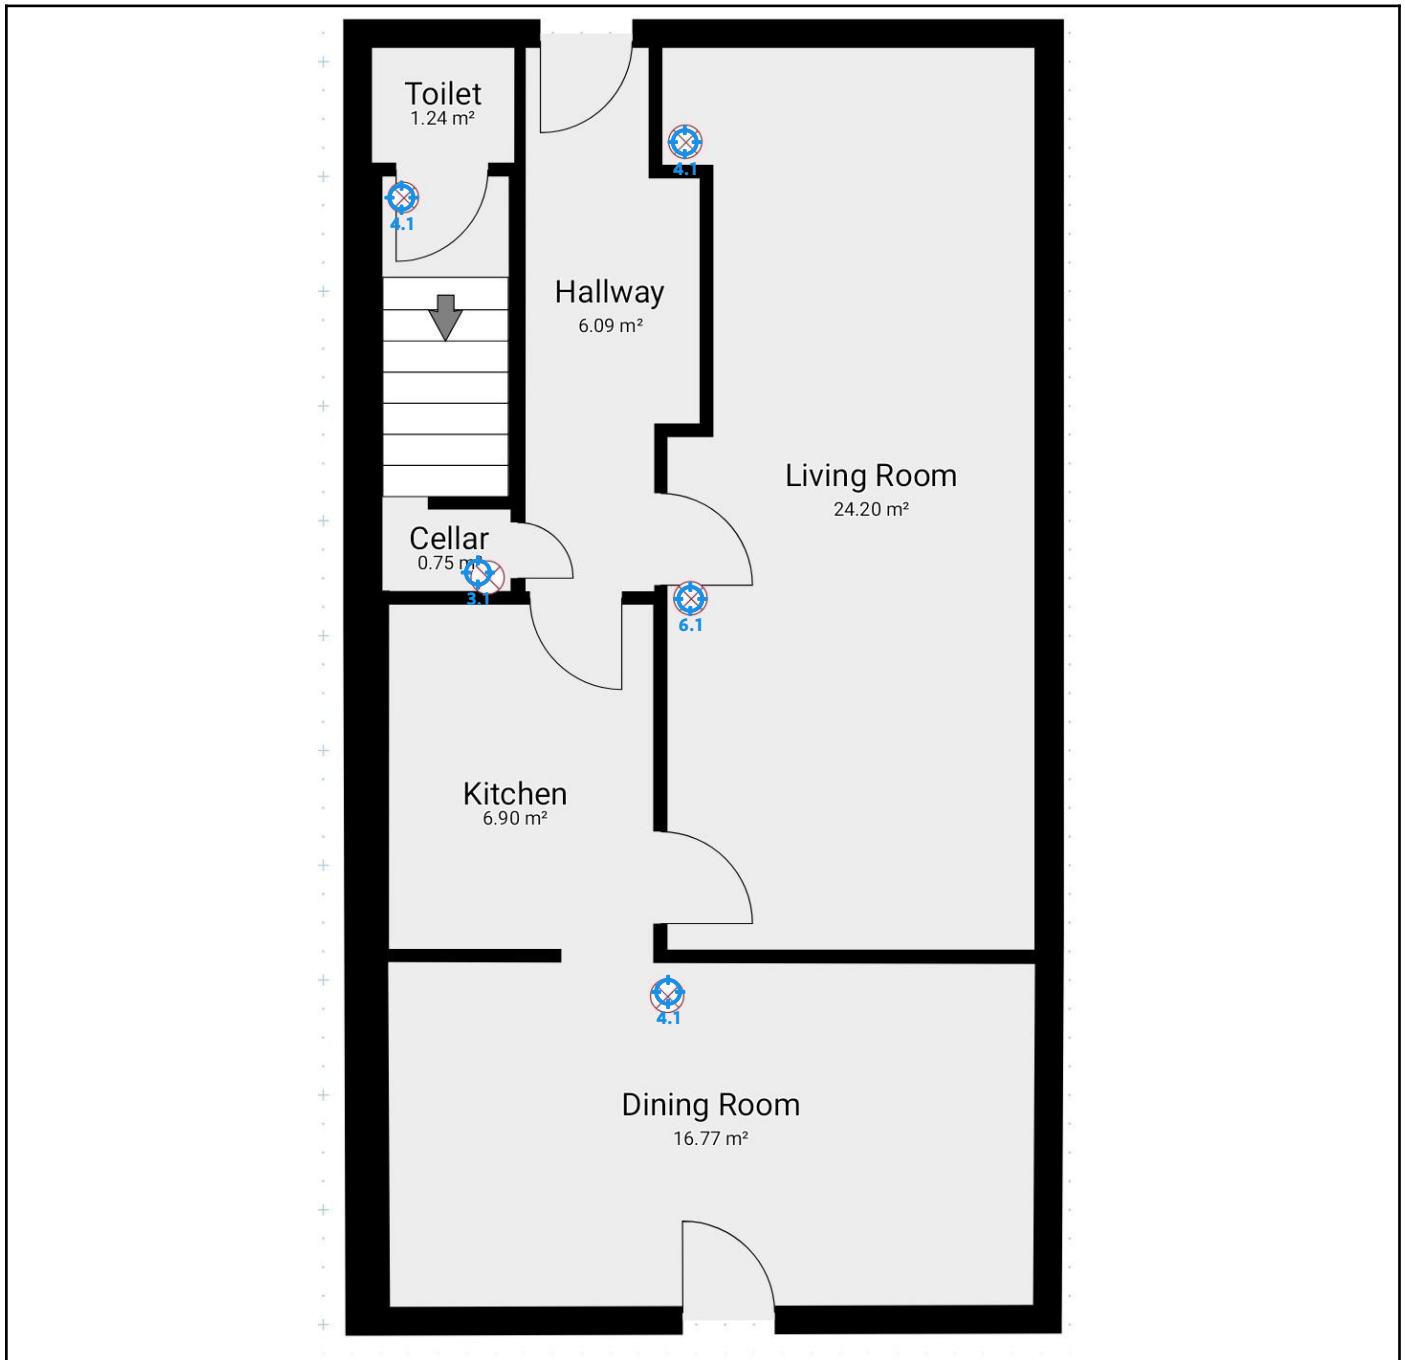
Plan 1.1: Screenshot_20230324_111542_magicplan

Beschrijving	Type	Actie
3. M11 Leidingisolatie	Geen asbest	-
3.1 Code: M11 Leidingisolatie	Puntmonster	-
4. M01 pleistermuur	Geen asbest	-

4.1 Code: M01 pleistermuur	Mengmonster	-
6. M03 Vinylvloer	Geen asbest	-
6.1 Code: M03 Vinylvloer	Puntmonster	-

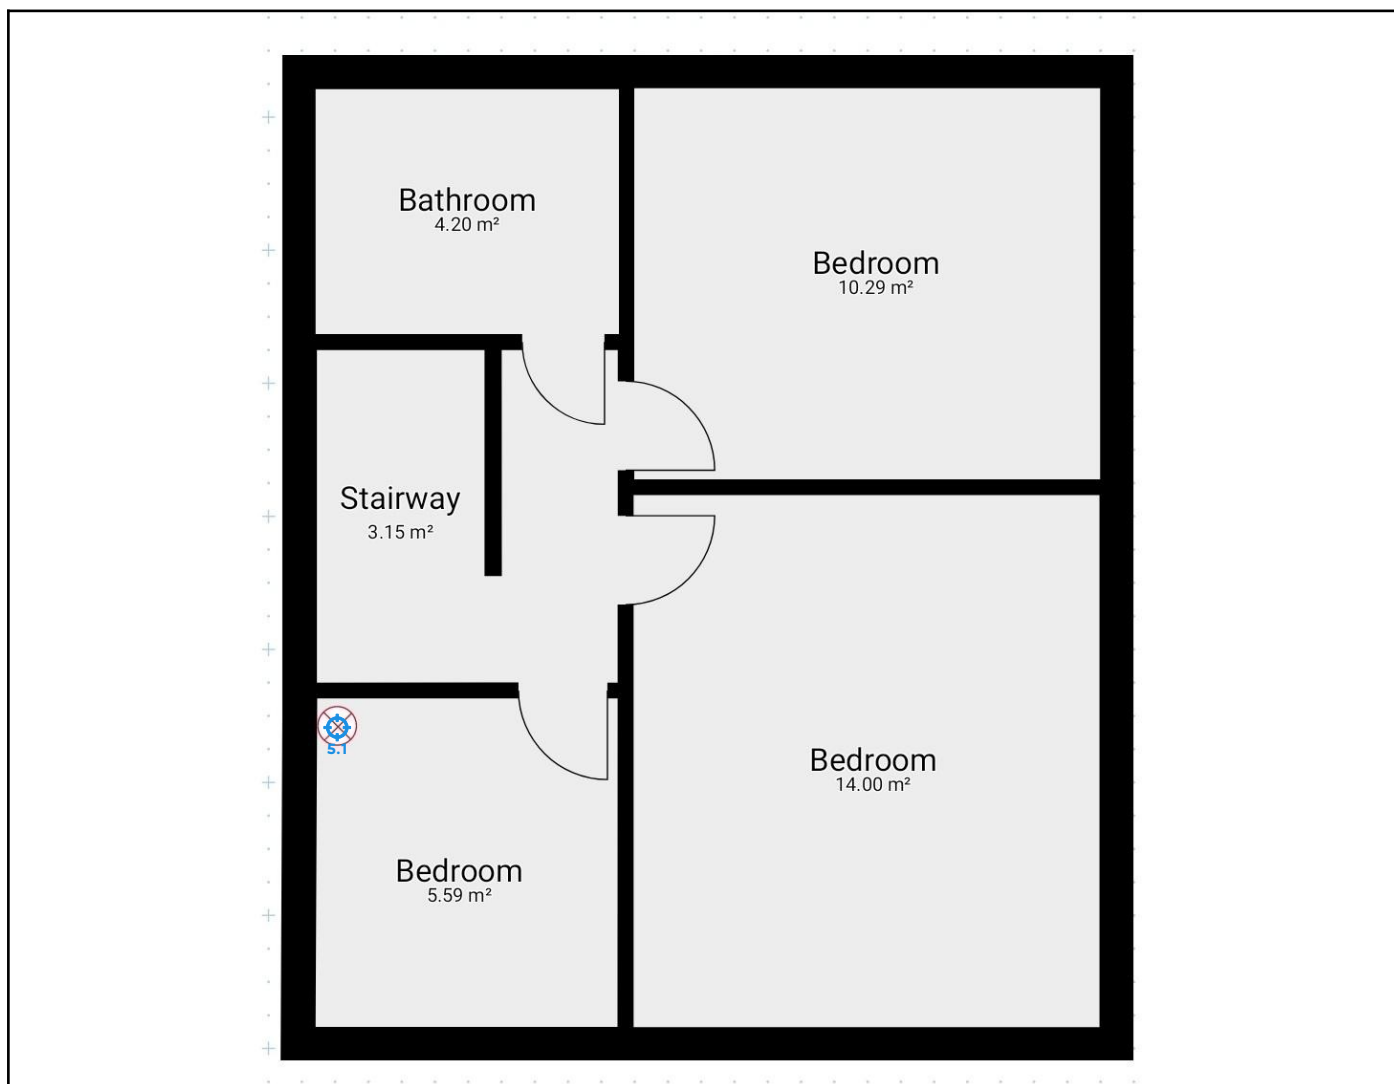
Plan 1.2: Screenshot_20230324_111559_magicplan

Beschrijving	Type	Actie
5. M03A Vinylvloer	Geen asbest	-
5.1 Code: M03A Vinylvloer	Puntmonster	-

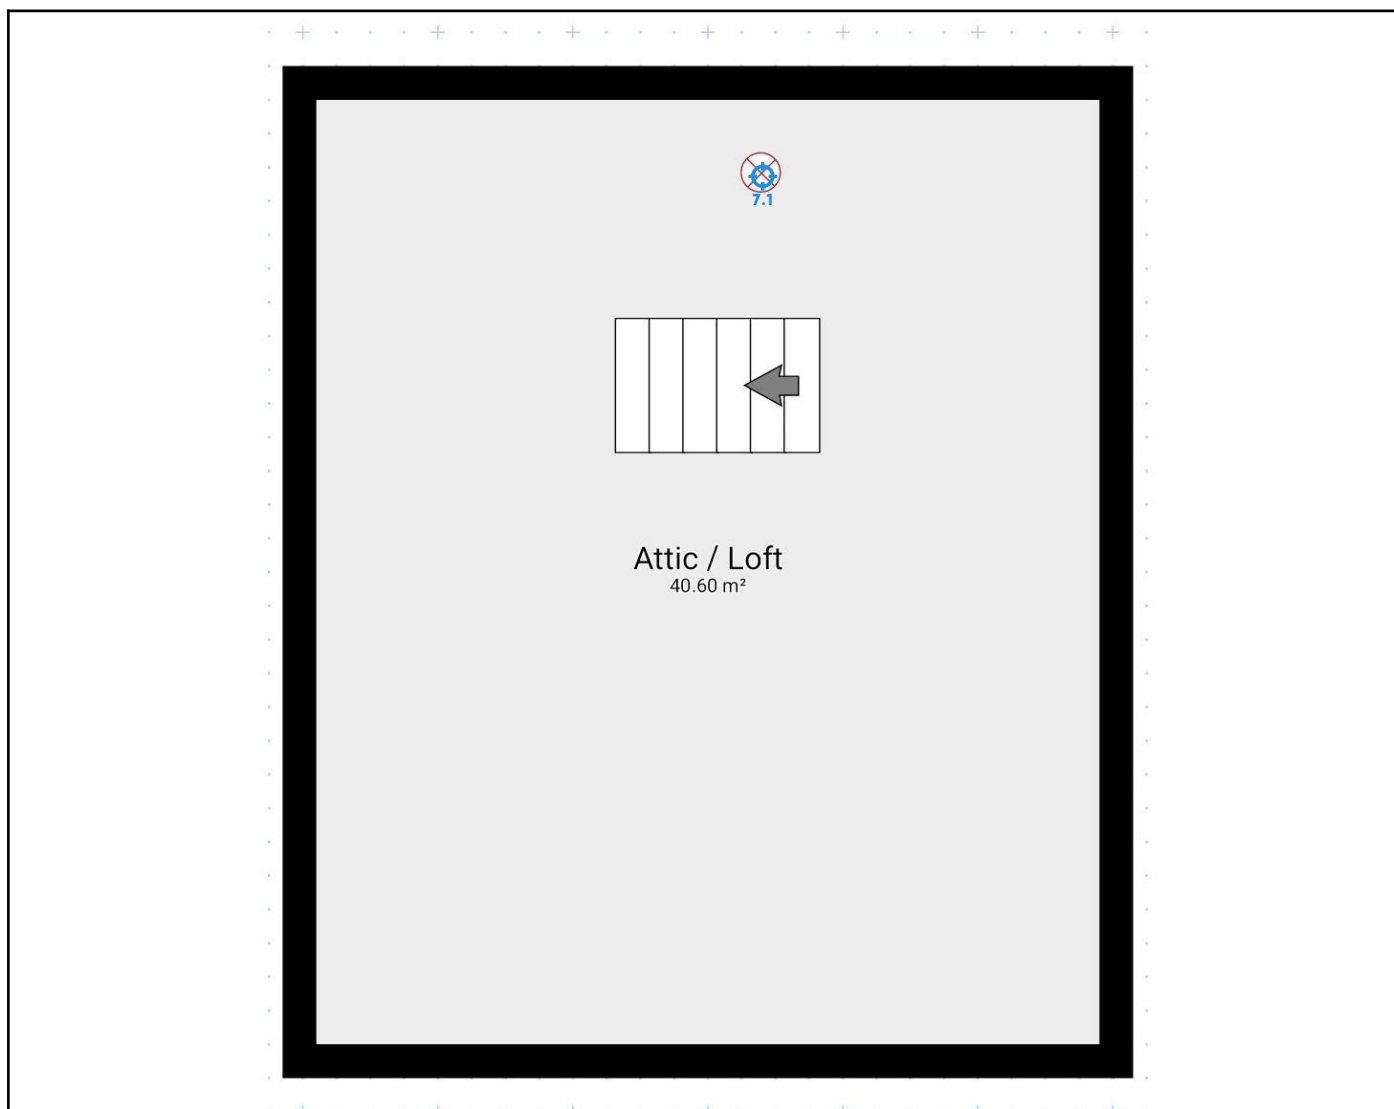
Plan 1.3: Screenshot_20230324_111613_magicplan

Beschrijving	Type	Actie
7. M03B Vinylvloer	Geen asbest	-
7.1 Code: M03B Vinylvloer	Puntmonster	-

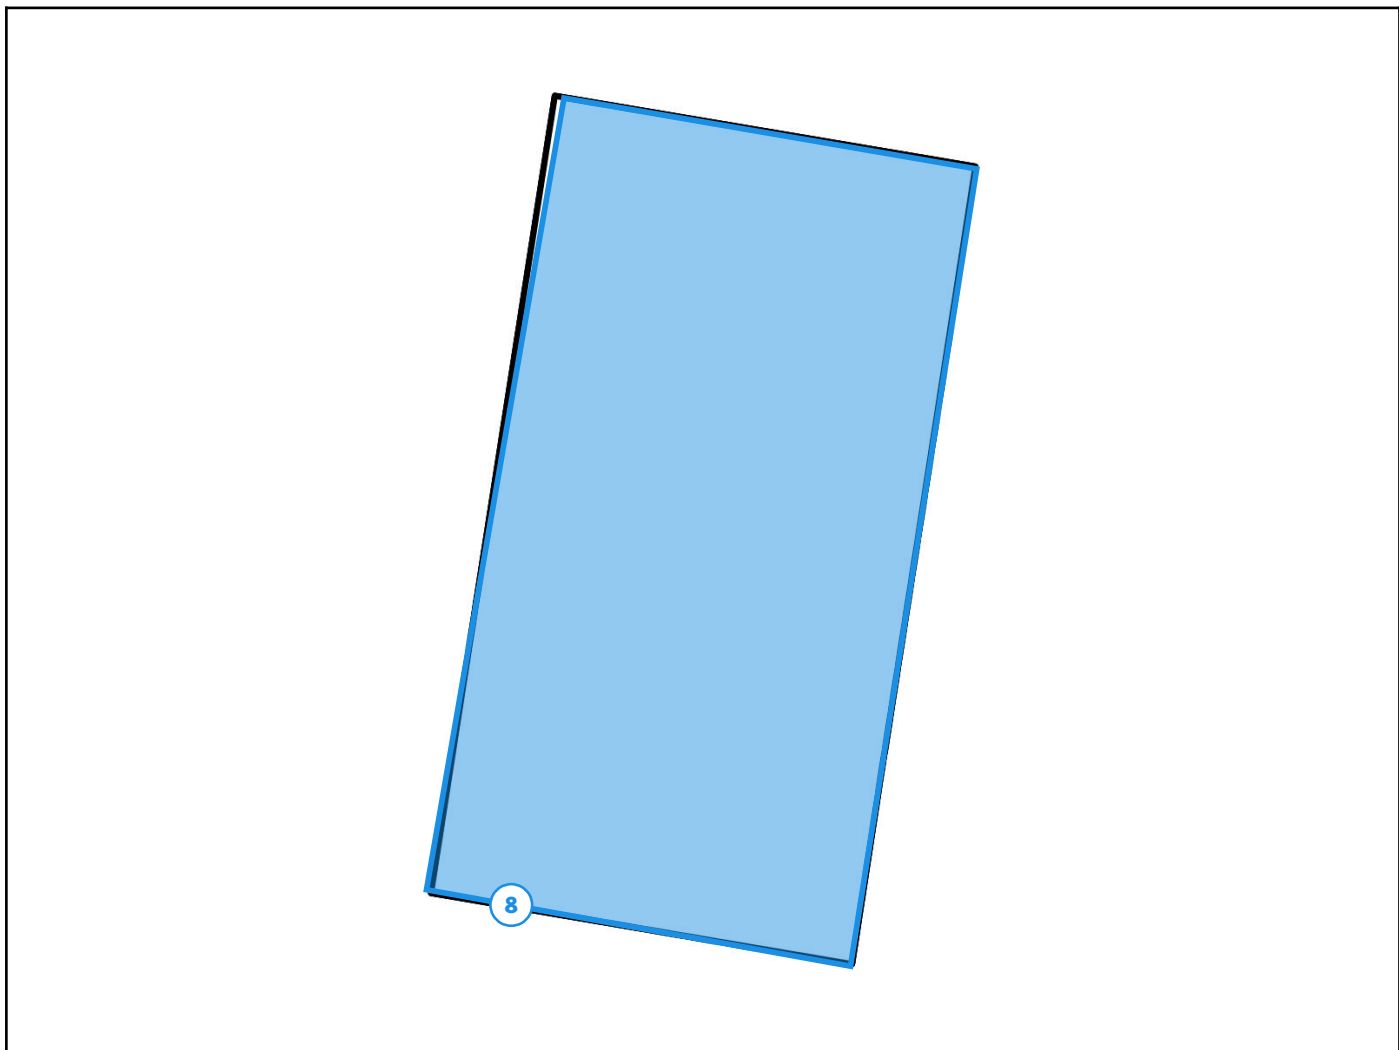
Plan 1.4: Hoofdgebouw plan

Beschrijving	Type	Actie
8. plafond	Geen asbest	-
