# Asbestinventarisatetest

Testeltsesteenweg 26, 3271 Scherpenheuvel-Zichem

Attestnummer : 20260722-000341.000

**Niet-asbestveilig**

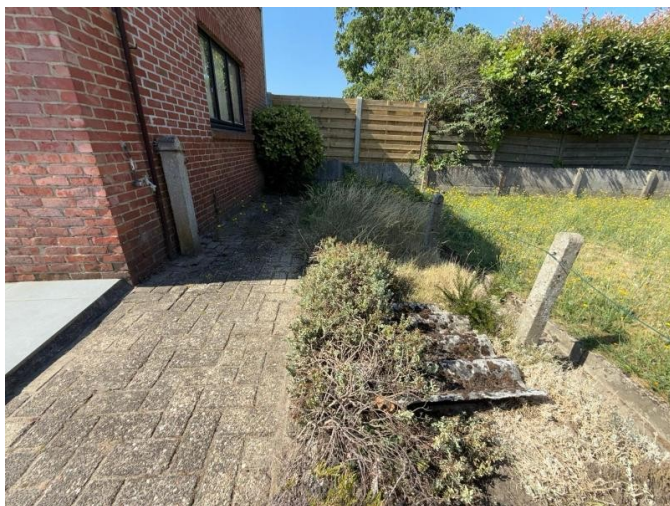
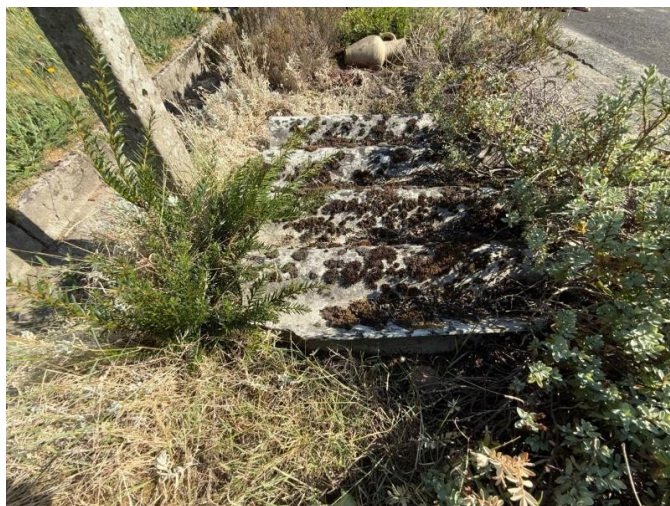
| Destructieve handeling voor identificatie | Nee |
| Opmerking | De hoeveelheid is een zo nauwkeurig mogelijke opmeting. Hieraan kunnen evenwel geen rechten worden ontleend. |

- Eenvoudige handelingen: mag via doe-het-zelf of door werknemer(s) met opleidingsattest eenvoudige handelingen  
Deze toepassing kan door een aannemer die over een opleidingsattest eenvoudige handelingen beschikt of door een particulier (doe-het-zelf), verwijderd worden indien er geen verhoogd risico op vrijgave van asbestvezels (max. concentratie 0,01 vezels/cm<sup>3</sup> - CODEX Art. VI.3-54) ontstaat en de toepassing voorafgaand wordt gefixeerd/bevochtigd; de individuele elementen zonder machinale werktuigen (boormachine, slijpschijf, hogedrukreiniger,...) en zonder breken of gooien een voor een losgemaakt worden; en ten slotte dubbel en luchtdicht verpakt weggevoerd worden naar een erkend afvalpunt (recyclagepark).

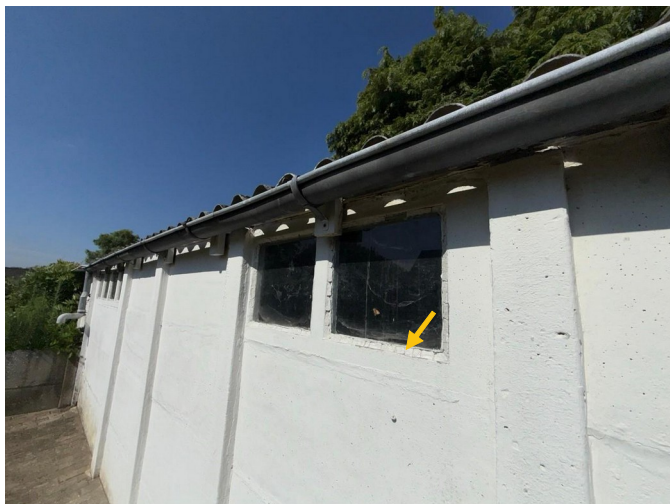
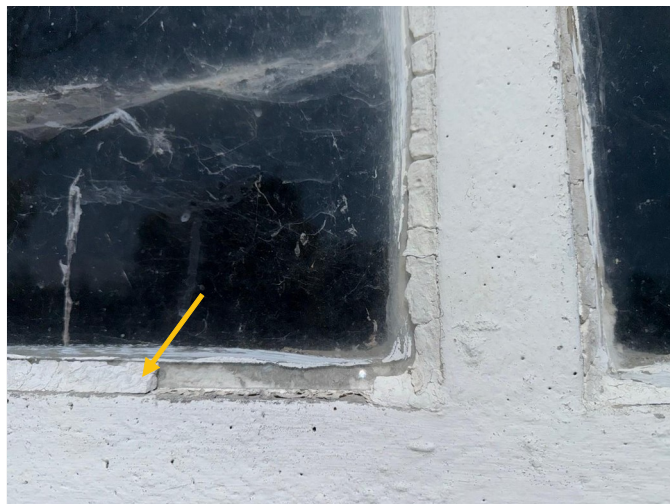
| Identificatiemethode | De asbestdeskundige beoordeelt het materiaal als asbestverdacht en dus asbesthoudend, en dit zonder monsternamen. |
| Opmerking | De hoeveelheid is een zo nauwkeurig mogelijke opmeting. Hieraan kunnen evenwel geen rechten worden ontleend. |

- Eenvoudige handelingen: mag via doe-het-zelf of door werknemer(s) met opleidingsattest eenvoudige handelingen  
Deze toepassing kan door een aannemer die over een opleidingsattest eenvoudige handelingen beschikt of door een particulier (doe-het-zelf), verwijderd worden indien er geen verhoogd risico op vrijgave van asbestvezels (max. concentratie 0,01 vezels/cm<sup>3</sup> - CODEX Art. VI.3-54) ontstaat en de toepassing voorafgaand wordt gefixeerd/bevochtigd; de individuele elementen zonder machinale werktuigen (boormachine, slijpschijf, hogedrukreiniger,...) en zonder breken of gooien een voor een losgemaakt worden; en ten slotte dubbel en luchtdicht verpakt weggevoerd worden naar een erkend afvalpunt (recyclagepark).

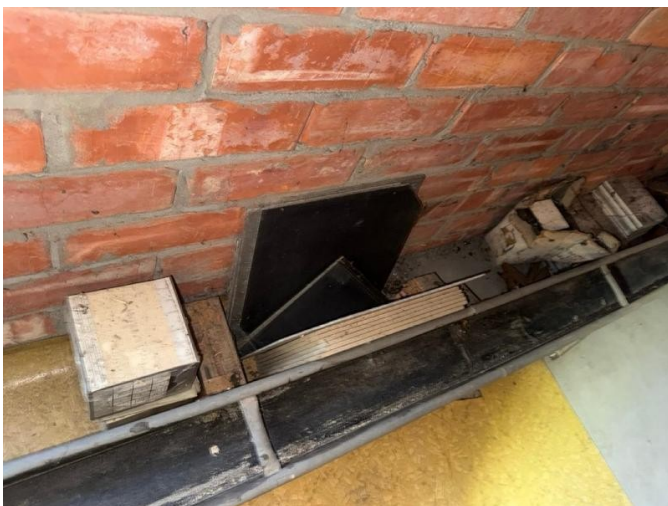
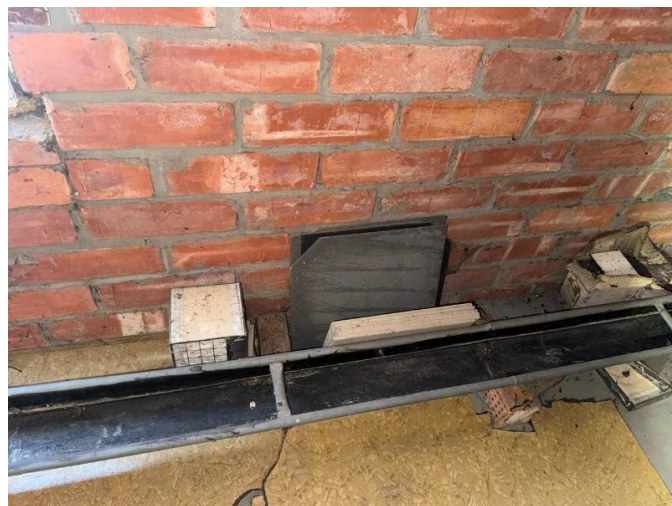
| Destructieve handeling voor identificatie | Nee |
| Opmerking | De hoeveelheid is een zo nauwkeurig mogelijke opmeting. Hieraan kunnen evenwel geen rechten worden ontleend. |

- Eenvoudige handelingen: mag via doe-het-zelf of door werknemer(s) met opleidingsattest eenvoudige handelingen  
Deze toepassing kan door een aannemer die over een opleidingsattest eenvoudige handelingen beschikt of door een particulier (doe-het-zelf), verwijderd worden indien er geen verhoogd risico op vrijgave van asbestvezels (max. concentratie 0,01 vezels/cm<sup>3</sup> - CODEX Art. VI.3-54) ontstaat en de toepassing voorafgaand wordt gefixeerd/bevochtigd; de individuele elementen zonder machinale werktuigen (boormachine, slijpschijf, hogedrukreiniger,...) en zonder breken of gooien een voor een losgemaakt worden; en ten slotte dubbel en luchtdicht verpakt weggevoerd worden naar een erkend afvalpunt (recyclagepark).

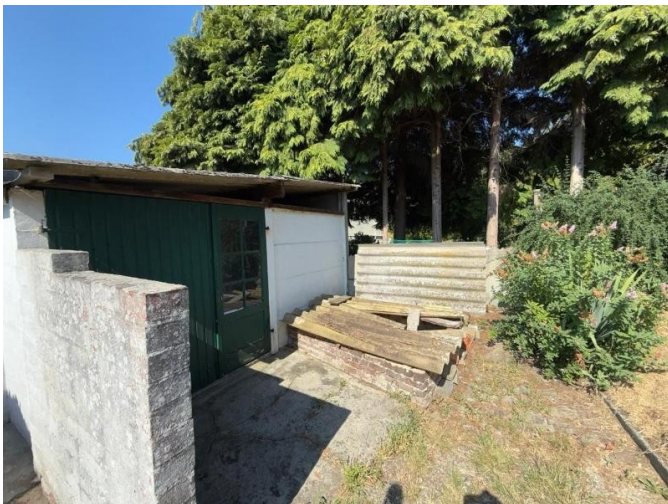
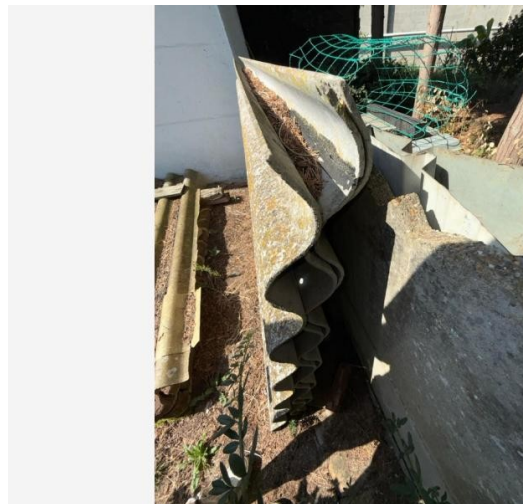
| Identificatiemethode | De asbestdeskundige beoordeelt het materiaal als asbestverdacht en dus asbesthoudend, en dit zonder monstername. |
| Opmerking | De hoeveelheid is een zo nauwkeurig mogelijke opmeting. Hieraan kunnen evenwel geen rechten worden ontleend. |

- Eenvoudige handelingen: mag via doe-het-zelf of door werknemer(s) met opleidingsattest eenvoudige handelingen  
Deze toepassing kan door een aannemer die over een opleidingsattest eenvoudige handelingen beschikt of door een particulier (doe-het-zelf), verwijderd worden indien er geen verhoogd risico op vrijgave van asbestvezels (max. concentratie 0,01 vezels/cm<sup>3</sup> - CODEX Art. VI.3-54) ontstaat en de toepassing voorafgaand wordt gefixeerd/bevochtigd; de individuele elementen zonder machinale werktuigen (boormachine, slijpschijf, hogedrukreiniger,...) en zonder breken of gooien een voor een losgemaakt worden; en ten slotte dubbel en luchtdicht verpakt weggevoerd worden naar een erkend afvalpunt (recyclagepark).

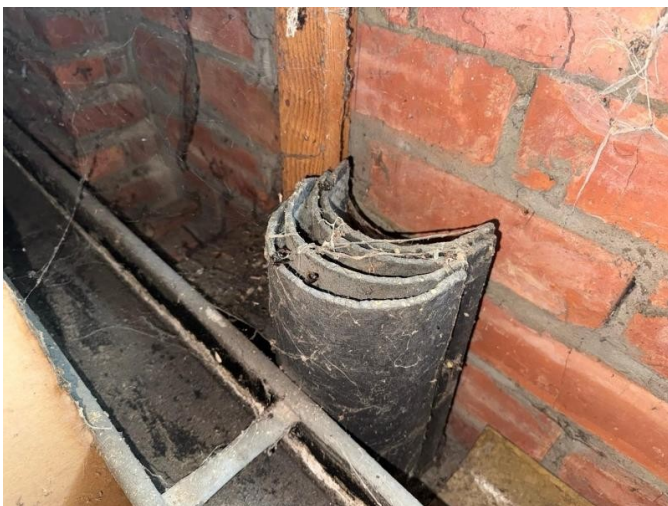
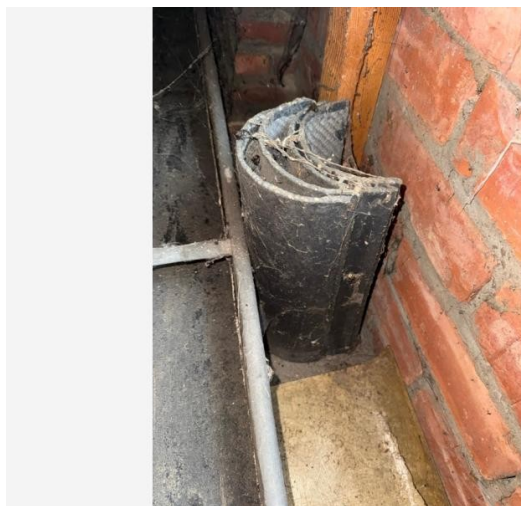
| Identificatiemethode | De asbestdeskundige beoordeelt het materiaal als asbestverdacht en dus asbesthoudend, en dit zonder monsternamen. |
| Opmerking | De hoeveelheid is een zo nauwkeurig mogelijke opmeting. Hieraan kunnen evenwel geen rechten worden ontleend. |

- Eenvoudige handelingen: mag via doe-het-zelf of door werknemer(s) met opleidingsattest eenvoudige handelingen  
Deze toepassing kan door een aannemer die over een opleidingsattest eenvoudige handelingen beschikt of door een particulier (doe-het-zelf), verwijderd worden indien er geen verhoogd risico op vrijgave van asbestvezels (max. concentratie 0,01 vezels/cm<sup>3</sup> - CODEX Art. VI.3-54) ontstaat en de toepassing voorafgaand wordt gefixeerd/bevochtigd; de individuele elementen zonder machinale werktuigen (boormachine, slijpschijf, hogedrukreiniger,...) en zonder breken of gooien een voor een losgemaakt worden; en ten slotte dubbel en luchtdicht verpakt weggevoerd worden naar een erkend afvalpunt (recyclagepark).

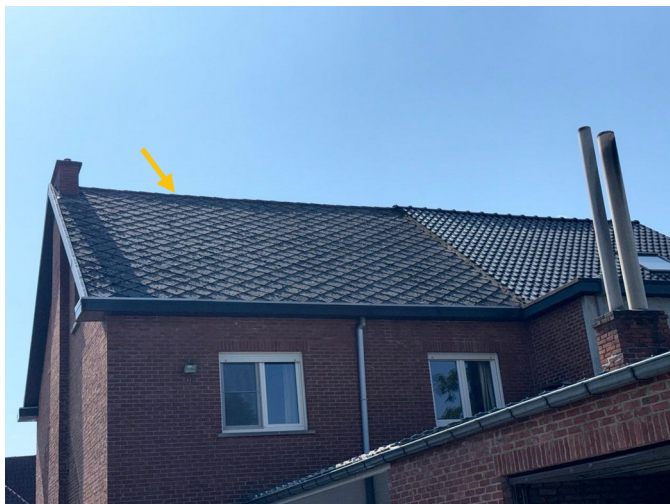
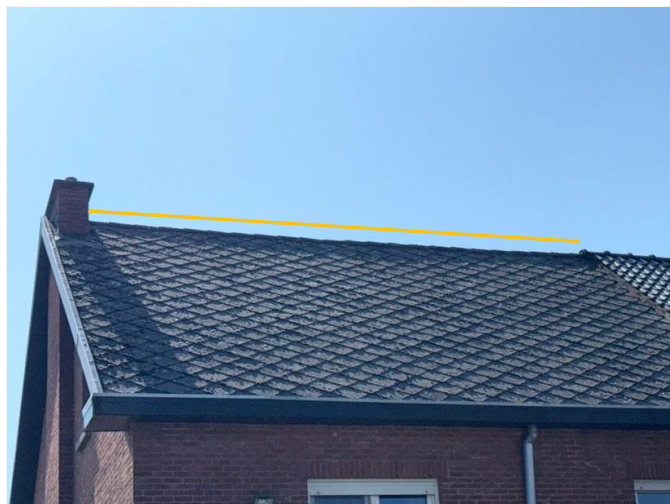
| Identificatiemethode | De asbestdeskundige beoordeelt het materiaal als asbestverdacht en dus asbesthoudend, en dit zonder monstername. |
| Opmerking | De hoeveelheid is een zo nauwkeurig mogelijke opmeting. Hieraan kunnen evenwel geen rechten worden ontleend. |

- Eenvoudige handelingen: mag via doe-het-zelf of door werknemer(s) met opleidingsattest eenvoudige handelingen  
Deze toepassing kan door een aannemer die over een opleidingsattest eenvoudige handelingen beschikt of door een particulier (doe-het-zelf), verwijderd worden indien er geen verhoogd risico op vrijgave van asbestvezels (max. concentratie 0,01 vezels/cm<sup>3</sup> - CODEX Art. VI.3-54) ontstaat en de toepassing voorafgaand wordt gefixeerd/bevochtigd; de individuele elementen zonder machinale werktuigen (boormachine, slijpschijf, hogedrukreiniger,...) en zonder breken of gooien een voor een losgemaakt worden; en ten slotte dubbel en luchtdicht verpakt weggevoerd worden naar een erkend afvalpunt (recyclagepark).

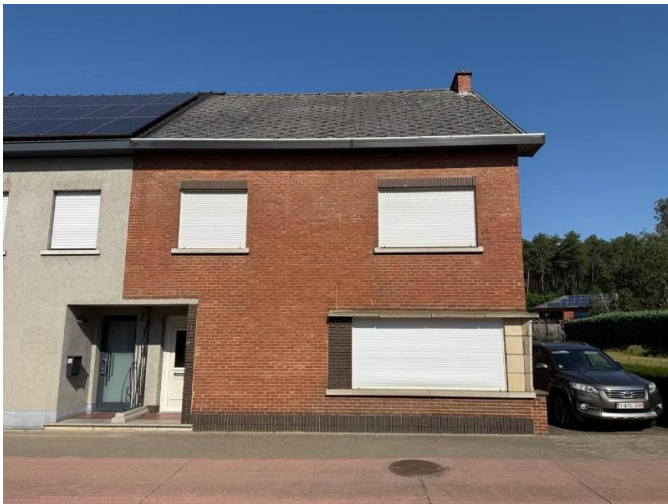
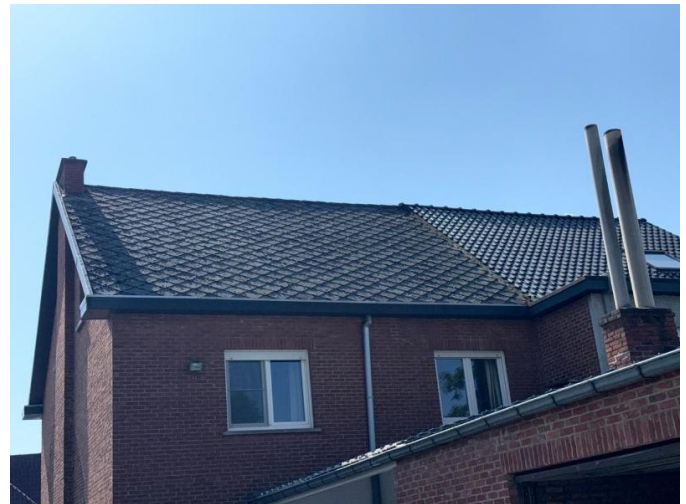
| Destructieve handeling voor identificatie | Nee |
| Opmerking | De hoeveelheid is een zo nauwkeurig mogelijke opmeting. Hieraan kunnen evenwel geen rechten worden ontleend. |

- Eenvoudige handelingen: mag via doe-het-zelf of door werknemer(s) met opleidingsattest eenvoudige handelingen  
Deze toepassing kan door een aannemer die over een opleidingsattest eenvoudige handelingen beschikt of door een particulier (doe-het-zelf), verwijderd worden indien er geen verhoogd risico op vrijgave van asbestvezels (max. concentratie 0,01 vezels/cm<sup>3</sup> - CODEX Art. VI.3-54) ontstaat en de toepassing voorafgaand wordt gefixeerd/bevochtigd; de individuele elementen zonder machinale werktuigen (boormachine, slijpschijf, hogedrukreiniger,...) en zonder breken of gooien een voor een losgemaakt worden; en ten slotte dubbel en luchtdicht verpakt weggevoerd worden naar een erkend afvalpunt (recyclagepark).

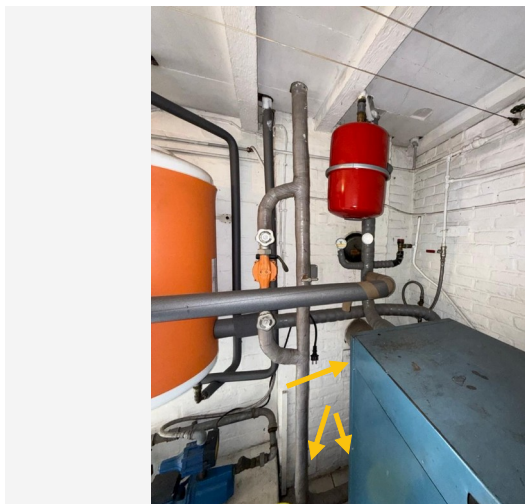
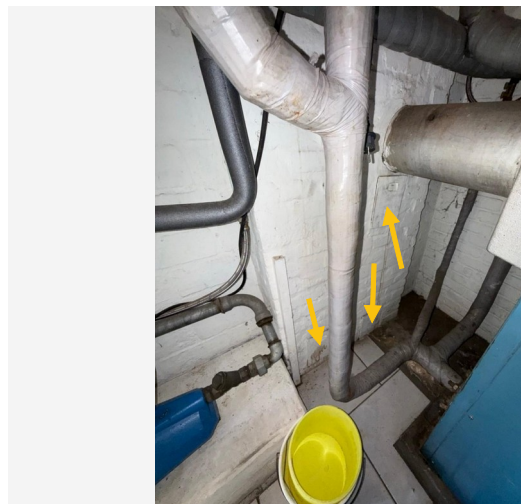
| Destructieve handeling voor identificatie | Nee |
| Opmerking | De hoeveelheid is een zo nauwkeurig mogelijke opmeting. Hieraan kunnen evenwel geen rechten worden ontleend. |

- Eenvoudige handelingen: mag via doe-het-zelf of door werknemer(s) met opleidingsattest eenvoudige handelingen  
Deze toepassing kan door een aannemer die over een opleidingsattest eenvoudige handelingen beschikt of door een particulier (doe-het-zelf), verwijderd worden indien er geen verhoogd risico op vrijgave van asbestvezels (max. concentratie 0,01 vezels/cm<sup>3</sup> - CODEX Art. VI.3-54) ontstaat en de toepassing voorafgaand wordt gefixeerd/bevochtigd; de individuele elementen zonder machinale werktuigen (boormachine, slijpschijf, hogedrukreiniger,...) en zonder breken of gooien een voor een losgemaakt worden; en ten slotte dubbel en luchtdicht verpakt weggevoerd worden naar een erkend afvalpunt (recyclagepark).

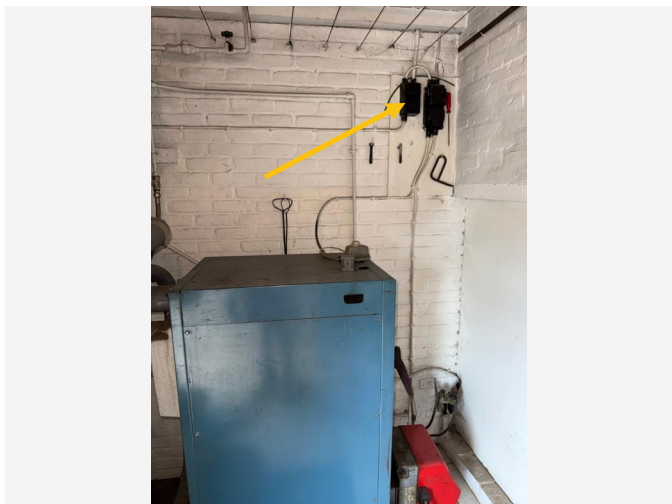
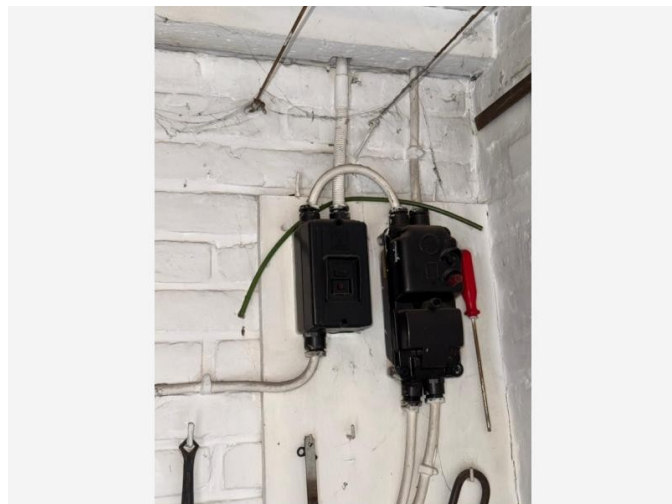
| Destructieve handeling voor identificatie | Nee |
| Opmerking | De hoeveelheid is een zo nauwkeurig mogelijke opmeting. Hieraan kunnen evenwel geen rechten worden ontleend. |

- Eenvoudige handelingen: mag via doe-het-zelf of door werknemer(s) met opleidingsattest eenvoudige handelingen  
Deze toepassing kan door een aannemer die over een opleidingsattest eenvoudige handelingen beschikt of door een particulier (doe-het-zelf), verwijderd worden indien er geen verhoogd risico op vrijgave van asbestvezels (max. concentratie 0,01 vezels/cm<sup>3</sup> - CODEX Art. VI.3-54) ontstaat en de toepassing voorafgaand wordt gefixeerd/bevochtigd; de individuele elementen zonder machinale werktuigen (boormachine, slijpschijf, hogedrukreiniger,...) en zonder breken of gooien een voor een losgemaakt worden; en ten slotte dubbel en luchtdicht verpakt weggevoerd worden naar een erkend afvalpunt (recyclagepark).

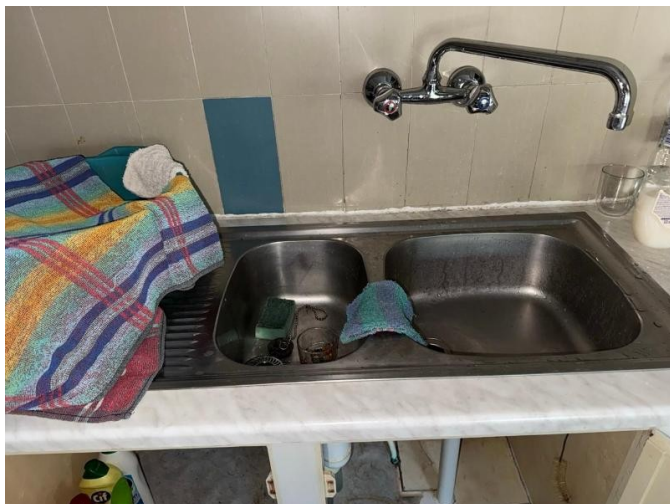
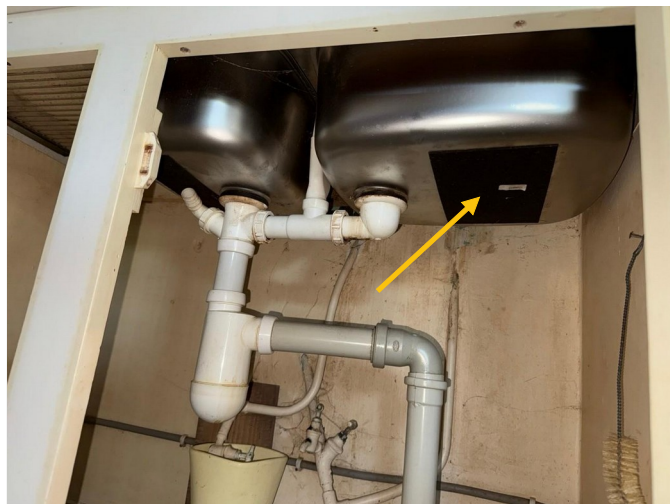
| Destructieve handeling voor identificatie | Nee |
| Opmerking | De hoeveelheid is een zo nauwkeurig mogelijke opmeting. Hieraan kunnen evenwel geen rechten worden ontleend. |

- Eenvoudige handelingen: mag via doe-het-zelf of door werknemer(s) met opleidingsattest eenvoudige handelingen  
Deze toepassing kan door een aannemer die over een opleidingsattest eenvoudige handelingen beschikt of door een particulier (doe-het-zelf), verwijderd worden indien er geen verhoogd risico op vrijgave van asbestvezels (max. concentratie 0,01 vezels/cm<sup>3</sup> - CODEX Art. VI.3-54) ontstaat en de toepassing voorafgaand wordt gefixeerd/bevochtigd; de individuele elementen zonder machinale werktuigen (boormachine, slijpschijf, hogedrukreiniger,...) en zonder breken of gooien een voor een losgemaakt worden; en ten slotte dubbel en luchtdicht verpakt weggevoerd worden naar een erkend afvalpunt (recyclagepark).

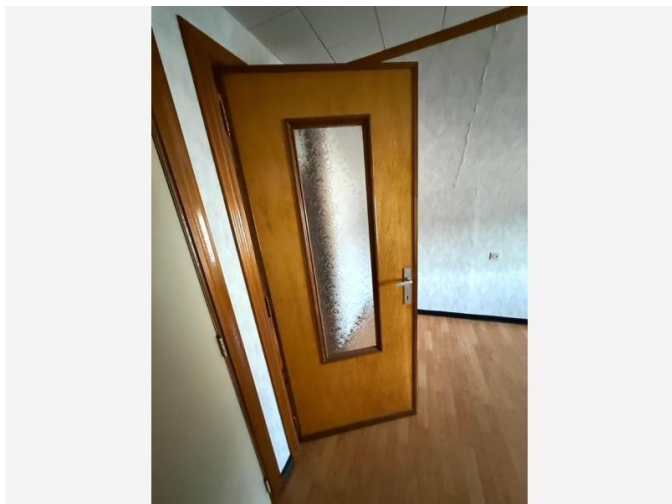
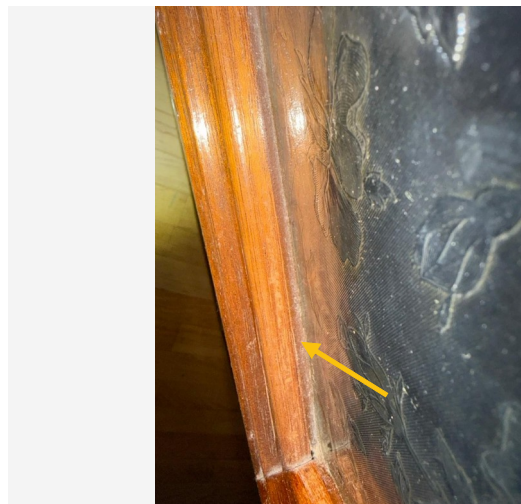
| Identificatiemethode | <p>De asbestdeskundige beoordeelt het materiaal als asbestverdacht en dus asbesthoudend, en dit zonder monstername.</p> <p>Motivatie: De opdrachtgever weigert om het materiaal te laten bemonsteren.</p> |

- Eenvoudige handelingen: mag via doe-het-zelf of door werknemer(s) met opleidingsattest eenvoudige handelingen  
Deze toepassing kan door een aannemer die over een opleidingsattest eenvoudige handelingen beschikt of door een particulier (doe-het-zelf), verwijderd worden indien er geen verhoogd risico op vrijgave van asbestvezels (max. concentratie 0,01 vezels/cm<sup>3</sup> - CODEX Art. VI.3-54) ontstaat en de toepassing voorafgaand wordt gefixeerd/bevochtigd; de individuele elementen zonder machinale werktuigen (boormachine, slijpschijf, hogedrukreiniger,...) en zonder breken of gooien een voor een losgemaakt worden; en ten slotte dubbel en luchtdicht verpakt weggevoerd worden naar een erkend afvalpunt (recyclagepark).

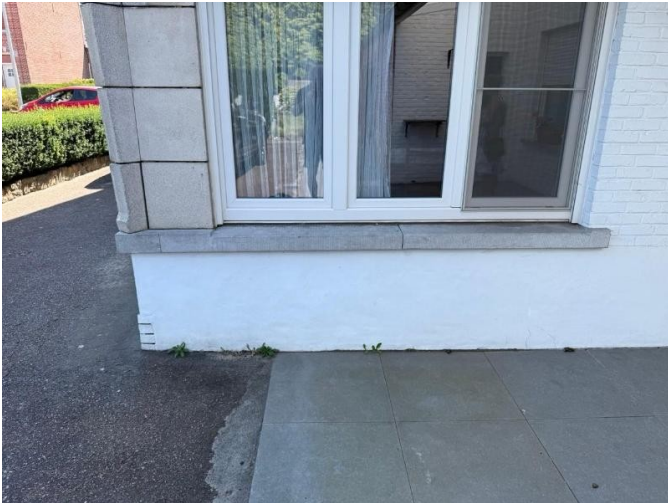
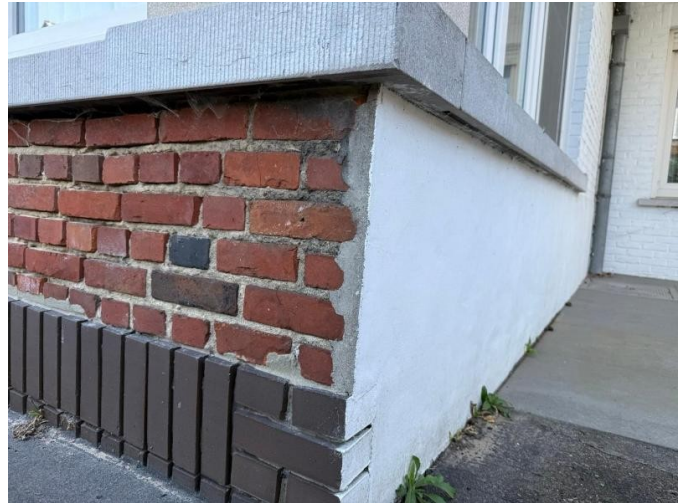
## Fiche 16: Crepi gevels

Geen asbest

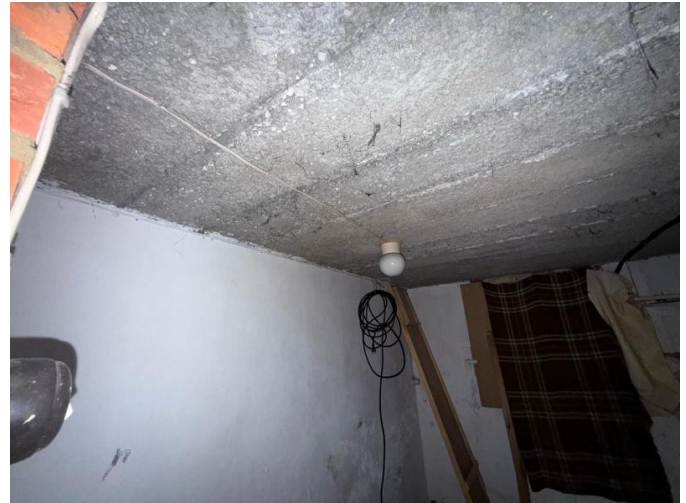
Detailfoto

### Conclusie

Geen asbest

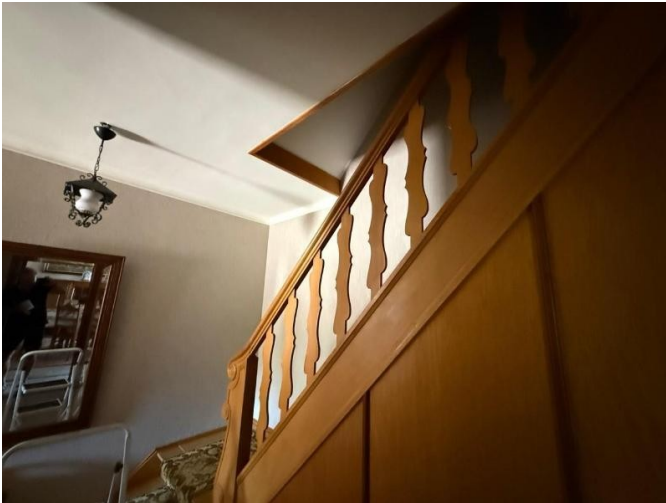
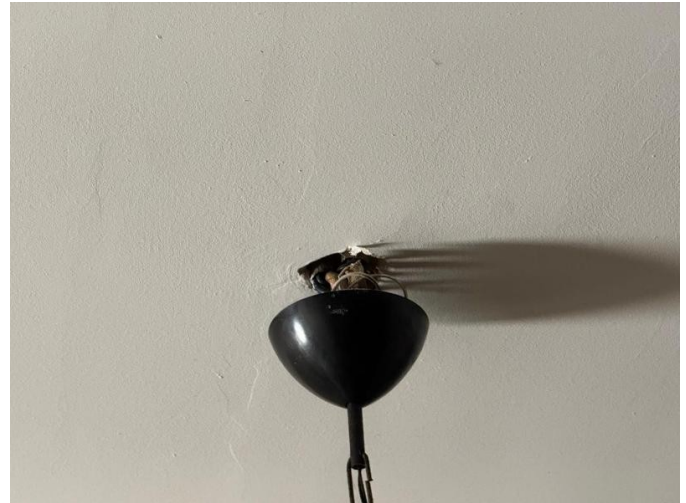
## Fiche 18: Pleisterwerk plafonds

Geen asbest

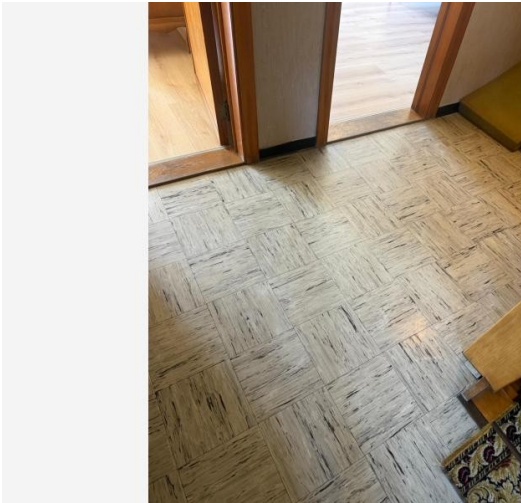
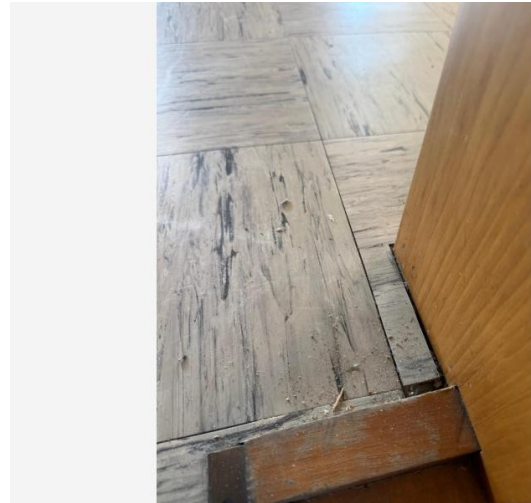
## Fiche 19: Vinyl

Geen asbest

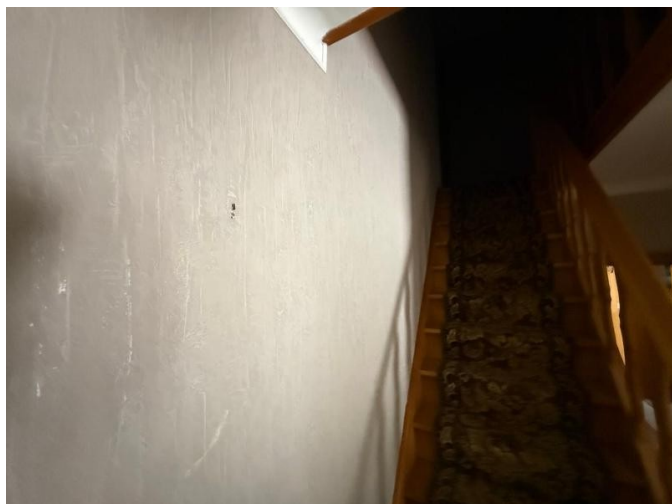
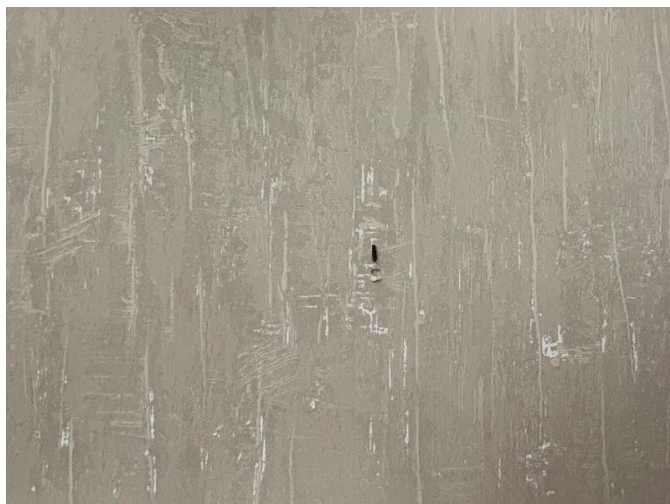
## Fiche 20: Pleisterwerk wanden

Geen asbest

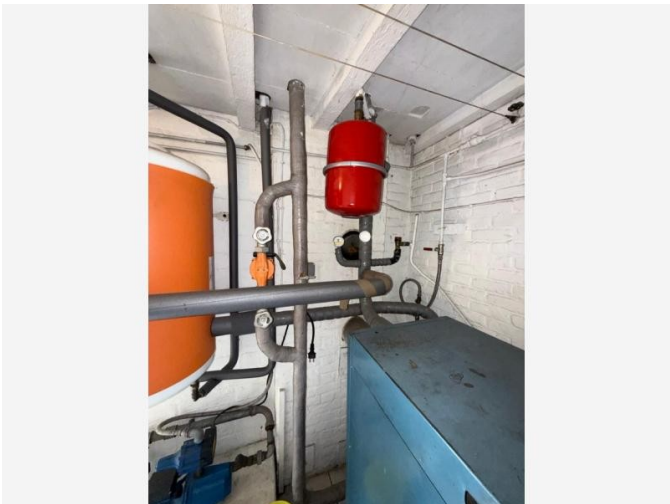
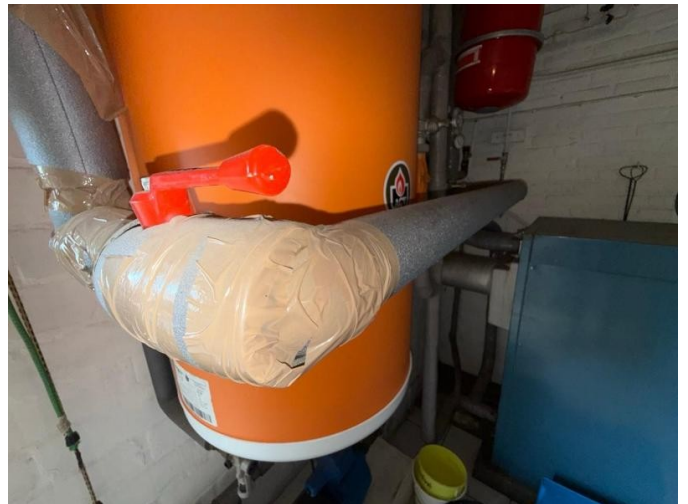
## Fiche 26: Leidingisolatie (niet aanwezig)

| Beschrijving | Notitie | Terug te vinden op plannen |
|---|---|---|
| Fiche 26: Leidingisolatie (niet aanwezig) | Er is geen asbestverdachte leidingisolatie aanwezig. | - |
