Asbestinventarisatetest

Sporthalplein 129, 2610 Antwerpen

Attestnummer : 20240605-000021.000

Uitgegeven op : 05.06.2024

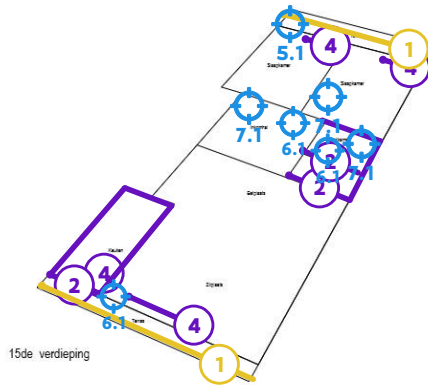
Plan 1.1: 15de verdieping

Afdichting aan ramen en deuren tussen kader en glas met mastiek en kader en gevel geen
 Pleisterwerk komt algemeen voor aan de muren
 Pleisterwerk komt algemeen voor aan alle plafonds

Beschrijving	Type	Actie
1. Glasal platen in de ramen	Asbestmateriaal	Zorgvuldig beheren
2. Faience tegellijm	Advies	-
4. Dichtingen in radiatoren	Advies	-
5. Afdichting aan ramen en deuren	Geen asbest	-
5.1 Code: 03	Puntmonster	-
6. Pleisterwerk aan de muren	Geen asbest	-
6.1 Code: 01	Mengmonster	-
7. Pleisterwerk aan de plafonds	Geen asbest	-

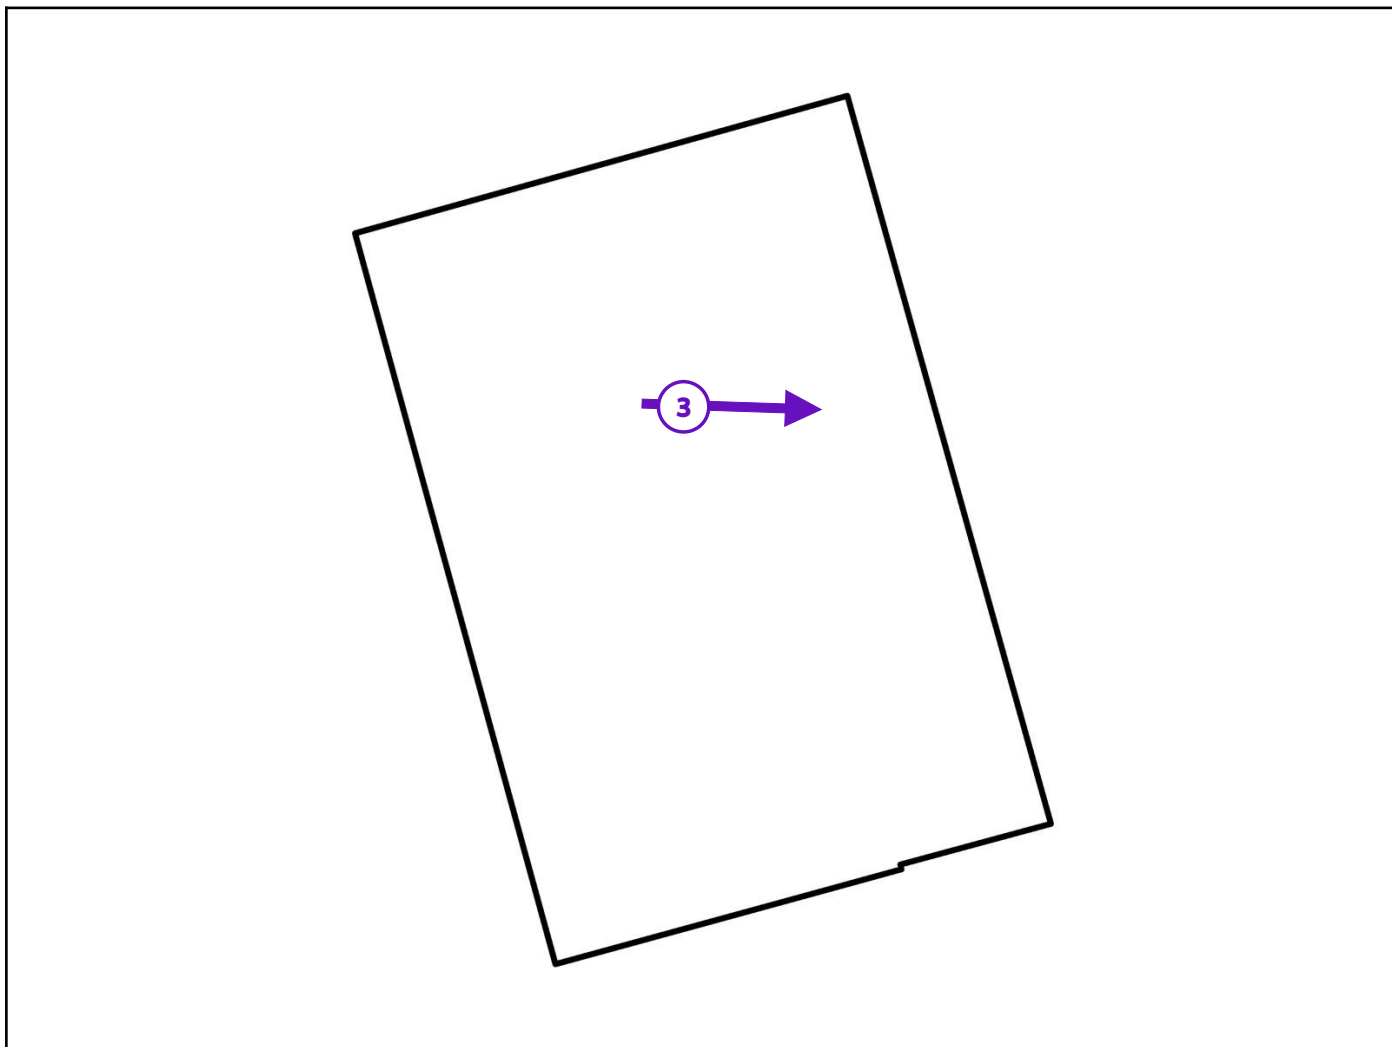
Plan 1.2: Klederplan -2

Beschrijving	Type	Actie
3. Garage	Advies	-
