Asbestinventarisatetest

Oude Staatsbaan 30, 9930 Lievegem

Attestnummer : 20230606-000182.000

Uitgegeven op : 06.06.2023

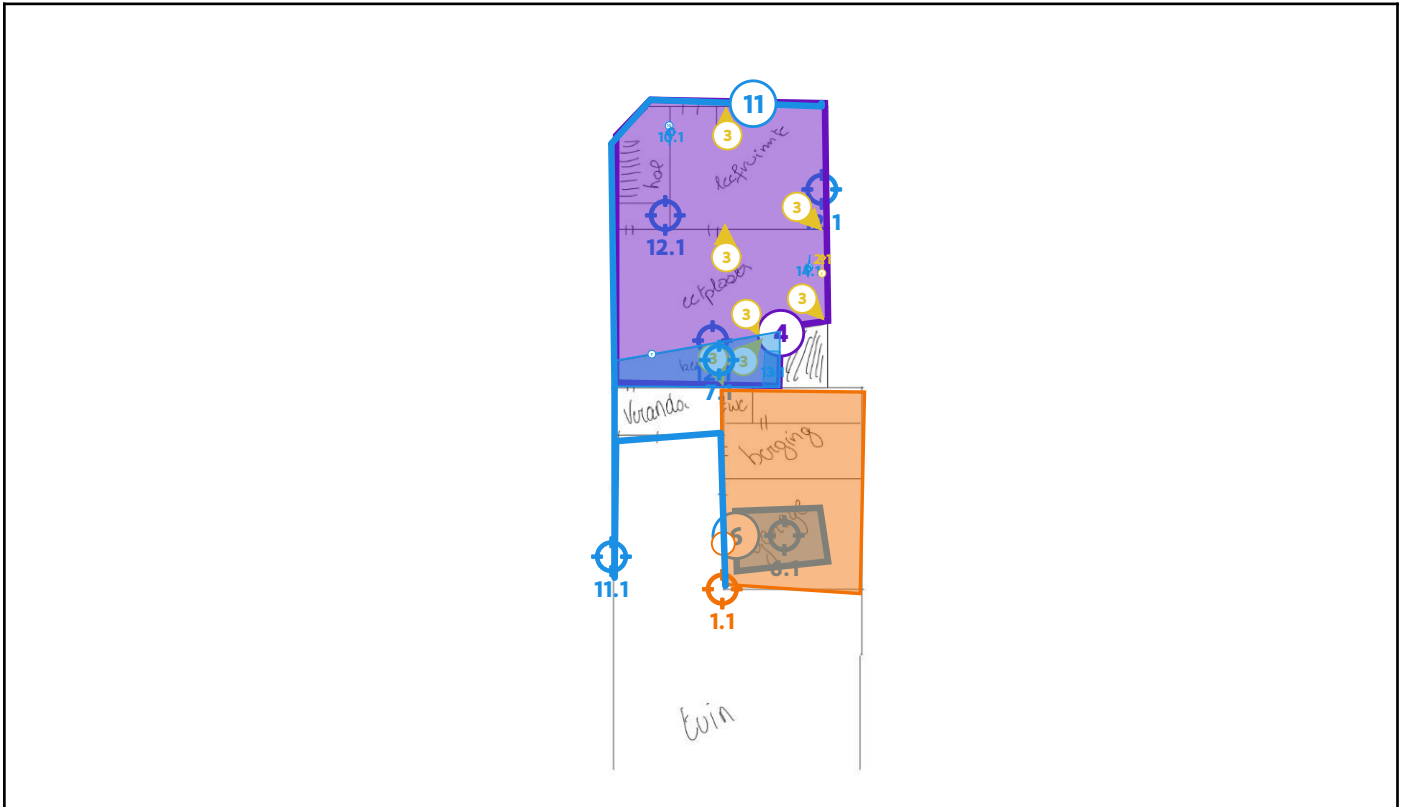
Plan 1.1: Gelijkvloers

Beschrijving	Type	Actie
1. Golfplaten dak garage	Asbestmateriaal	Verwijderen
1.1 Code: Staal 9	Puntmonster	-
2. Cementwand kachel	Asbestmateriaal	Zorgvuldig beheren
2.1 Code: Staal 7	Puntmonster	-
3. Bakeliet	Asbestmateriaal	Zorgvuldig beheren
4. Plafond	Advies	-
6. Onderdak garage	Geen asbest	-
6.1 Code: Staal 8	Puntmonster	-
7. Vinylzeil keuken	Geen asbest	-

7.1 Code: Staal 4	Puntmonster	-
10. Vinyltegels, GV	Geen asbest	-
10.1 Code: Staal 3	Puntmonster	-
11. Coating gevel	Geen asbest	-
11.1 Code: Staal 11	Puntmonster	-
12. Pleisterwerk muren	Geen asbest	-
12.1 Code: Staal 1	Mengmonster	-
13. Vinylzeil keukenkast	Geen asbest	-
13.1 Code: Staal 5	Puntmonster	-
14. Koord, kachel	Geen asbest	-
14.1 Code: Staal 6	Puntmonster	-

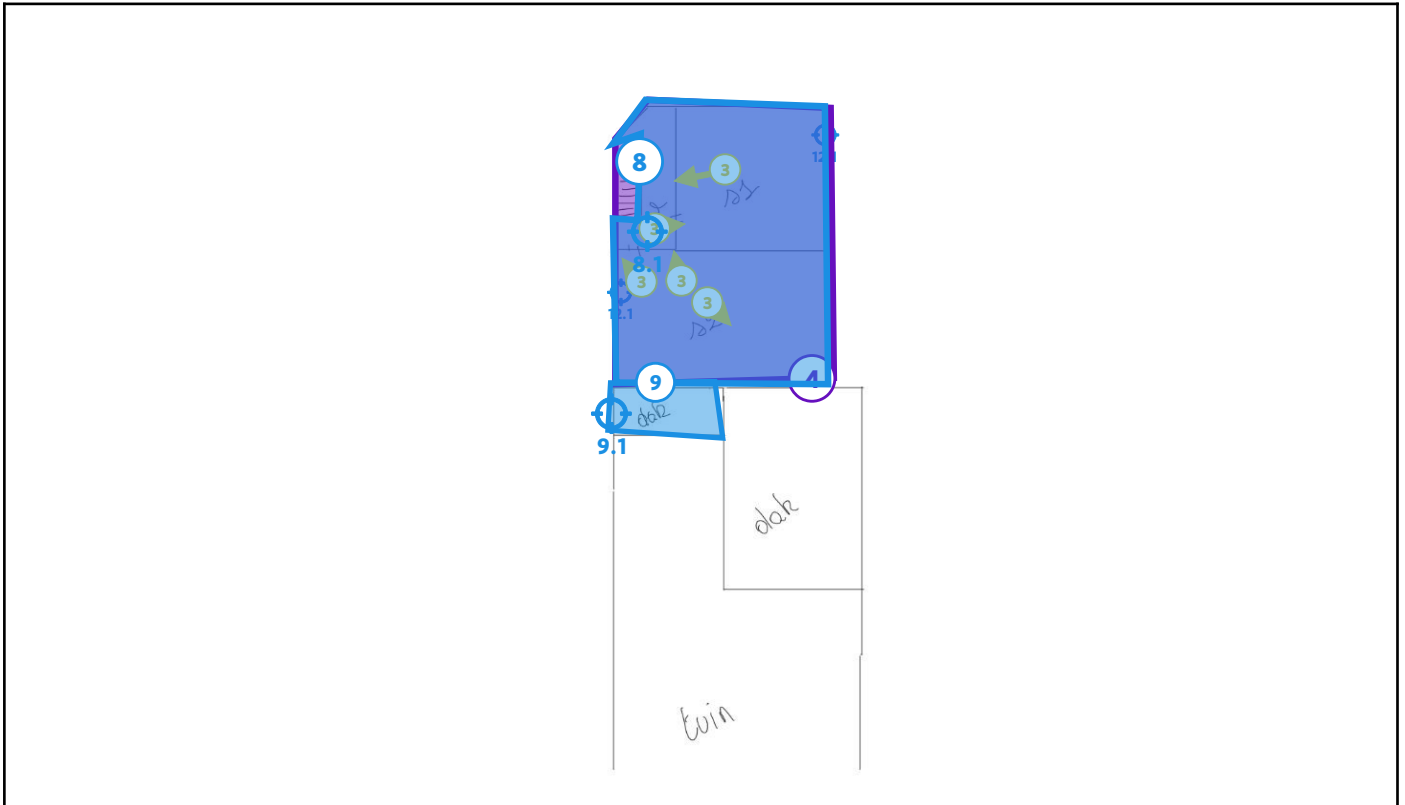
Plan 1.2: 1ste verdiep

Beschrijving	Type	Actie
3. Bakeliet	Asbestmateriaal	Zorgvuldig beheren
4. Plafond	Advies	-
8. Vinyl vloer, 1st V	Geen asbest	-
8.1 Code: Staal 2	Puntmonster	-
9. Roofing	Geen asbest	-
9.1 Code: Staal 10	Puntmonster	-
12. Pleisterwerk muren	Geen asbest	-
12.1 Code: Staal 1	Mengmonster	-

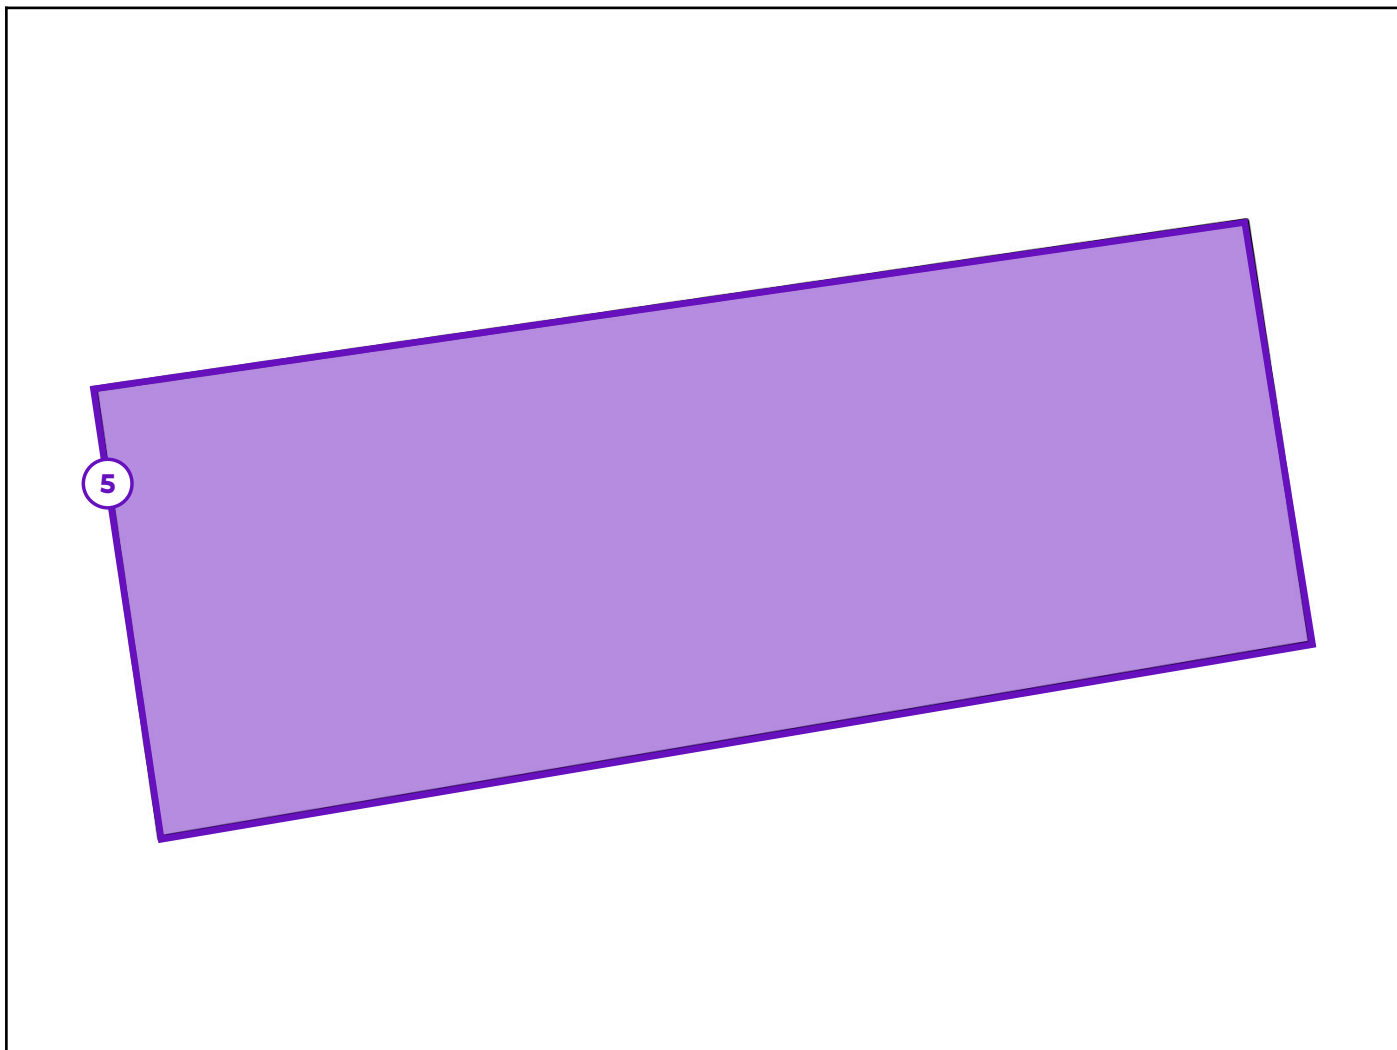
Plan 2.1: bijgebouw

Beschrijving	Type	Actie
5. Bijgebouw	Advies	-
