Asbestinventarisatetest

Hoekje 106, 9950 Lievegem

Attestnummer : 20240130-000021.000

Uitgegeven op : 30.01.2024

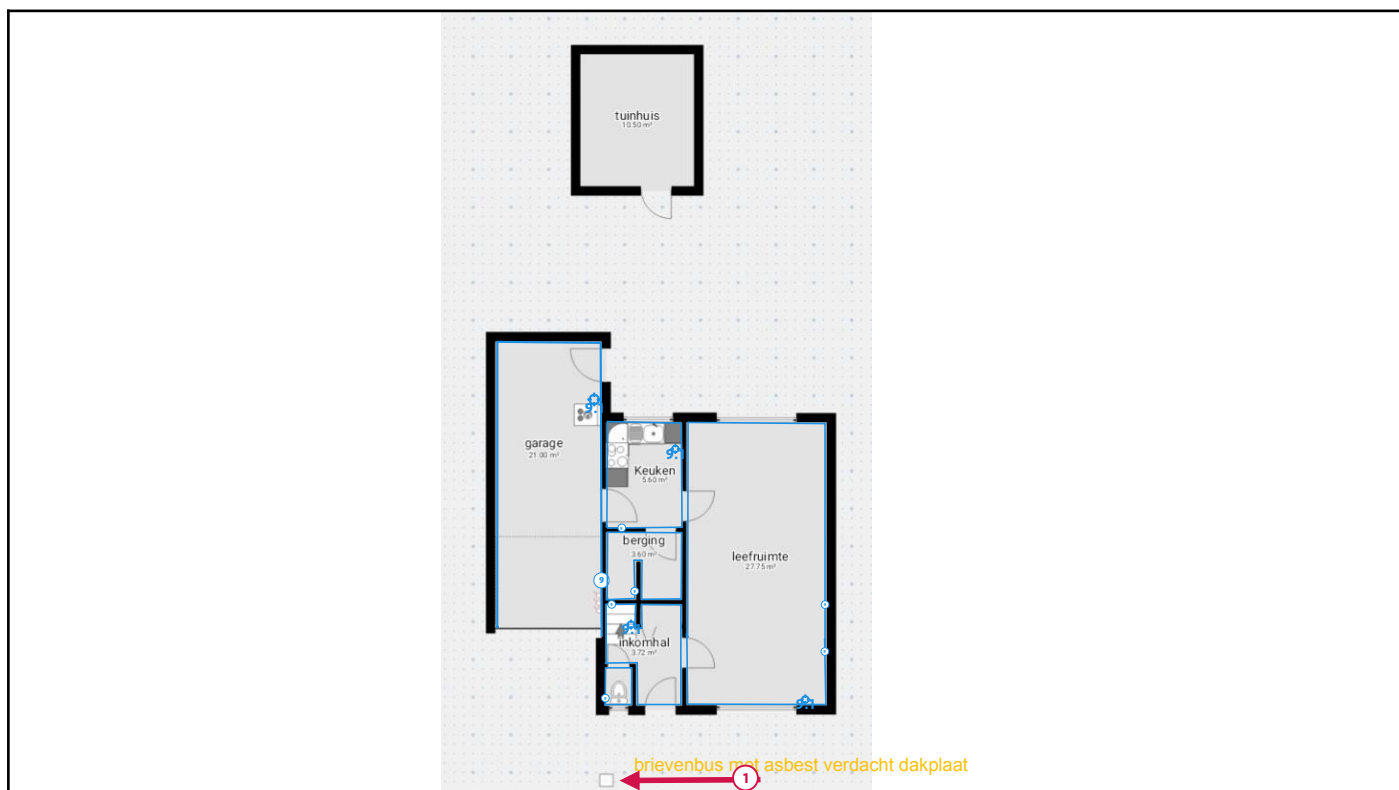
Plan 1.1: gelijkvloers

Beschrijving	Type	Actie
1. Dakbedekking brievenbus	Asbestmateriaal	Dringend verwijderen
9. Pleister muren	Geen asbest	-
9.1 Code: M1 Muurpleister	Mengmonster	-

- Eenvoudige handelingen: mag via doe-het-zelf of door werknemer(s) met opleidingsattest eenvoudige handelingen
Moet worden afgevoerd naar het recyclagepark. Verpak de dakbedekking van de brievenbus in stevige verpakking (> 100 µm dikte) en sluit deze volledig af met plakband. Zorg dat de verpakking niet scheurt tijdens het in-en uitladen. Zorg voor gepaste persoonlijke beschermingsmiddelen: minimaal FFP3 mondk masker en wegwerphandschoenen

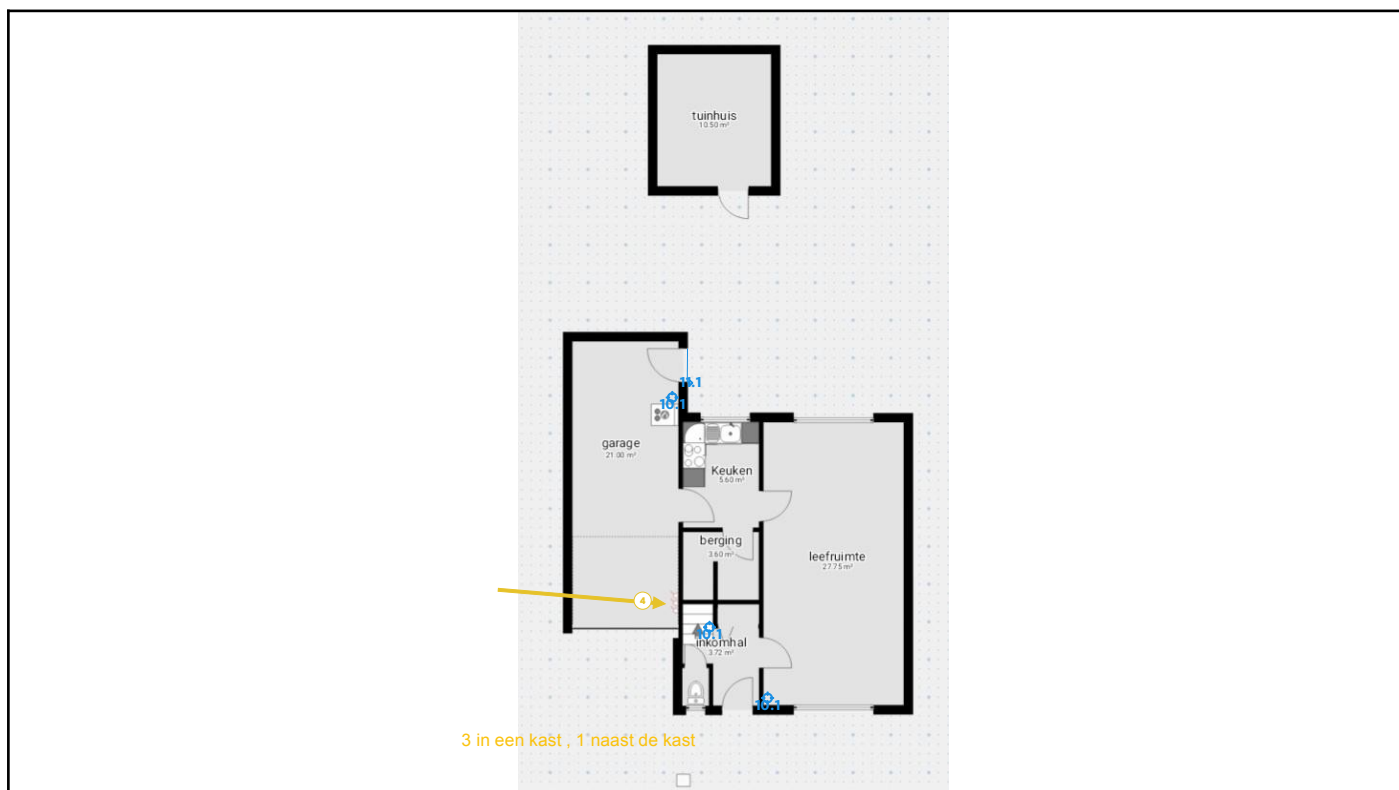
Plan 1.5: gelijkvloers

Beschrijving	Type	Actie
4. Bakeliet schakelaars in garage en zolder	Asbestmateriaal	Zorgvuldig beheren
10. Pleister plafond	Geen asbest	-
10.1 Code: m2 pleister plafond	Mengmonster	-
11. Mastiek achter deur (garage)	Geen asbest	-
11.1 Code: M12 mastiek	Puntmonster	-

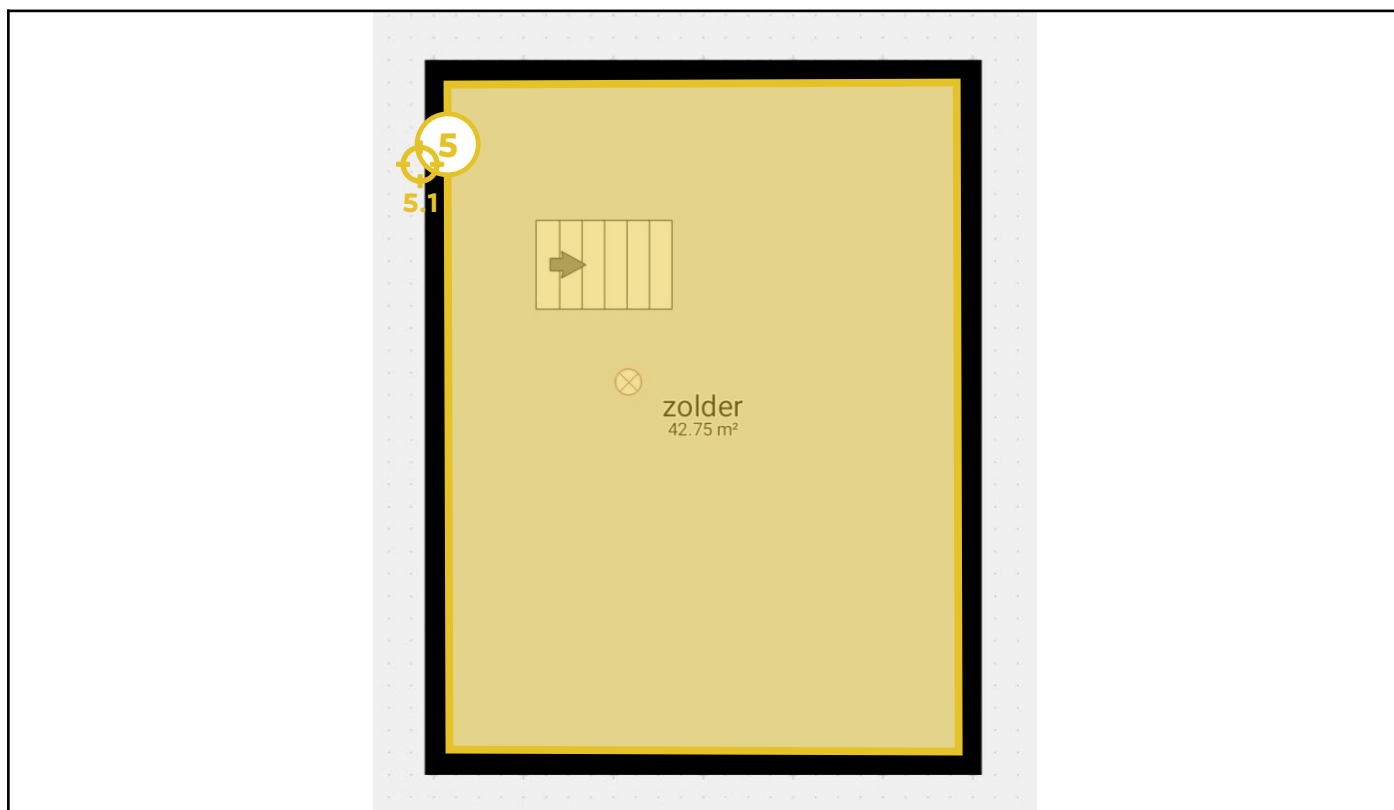
Plan 1.6: verdiep 2 zolder

Beschrijving	Type	Actie
5. Onderdak	Asbestmateriaal	Zorgvuldig beheren
5.1 Code: M7 onderdak zolder	Puntmonster	-

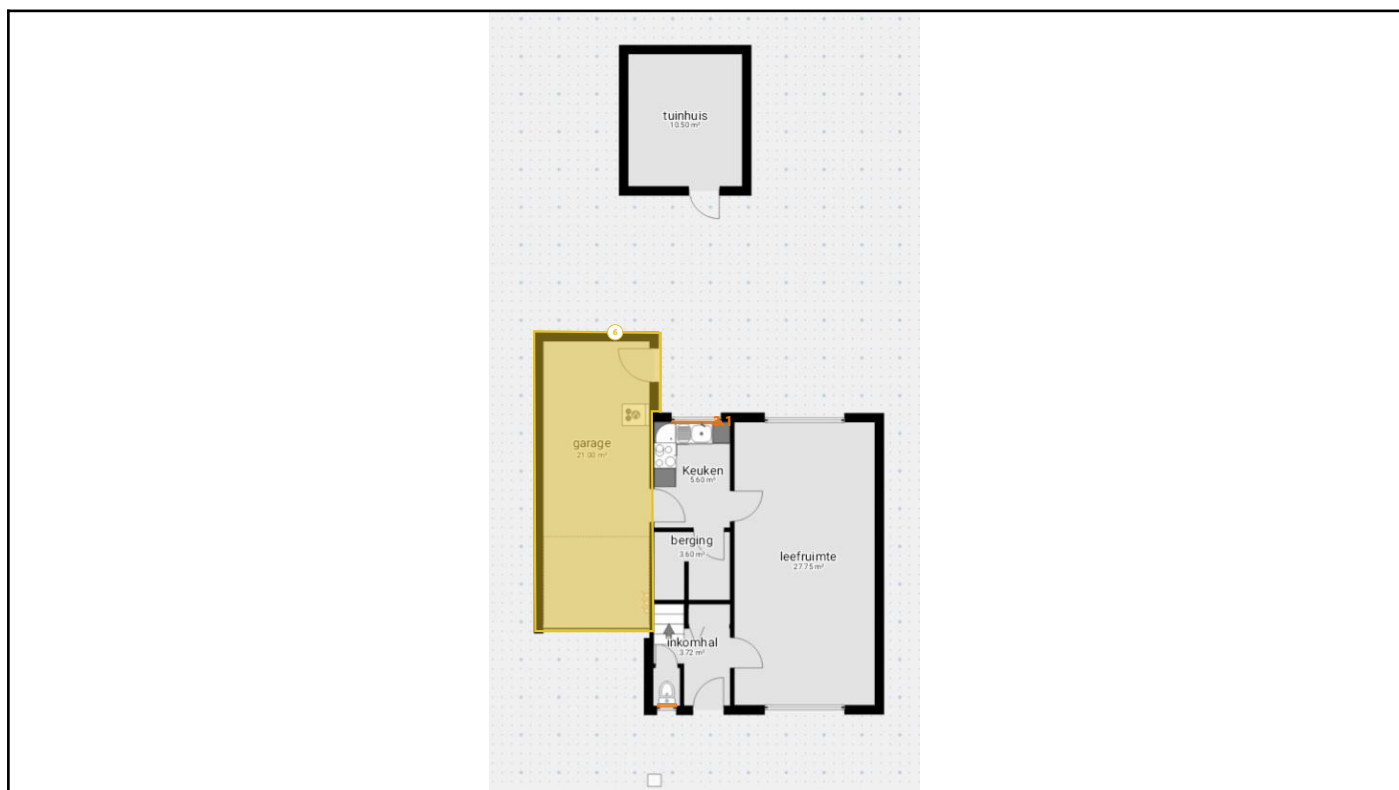
Plan 1.7: gelijkvloers

Beschrijving	Type	Actie
3. Vensterbanken in de woning type masal	Asbestmateriaal	Verwijderen
3.1 Code: m13 masal vensterbank	Puntmonster	-
6. Roofing dak garage	Asbestmateriaal	Zorgvuldig beheren

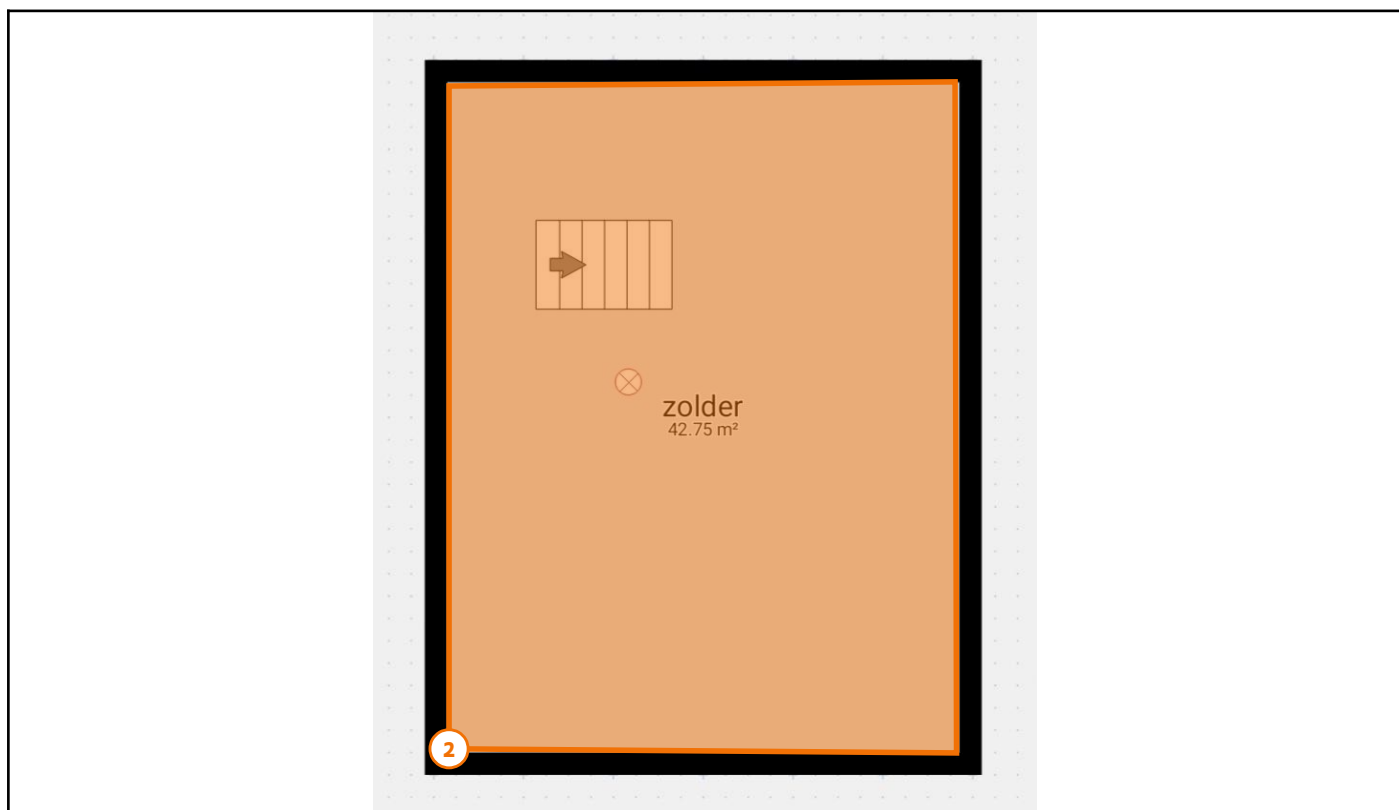
Plan 1.8: verdiep 2 zolder

Beschrijving	Type	Actie
2. Vloerzeil zolder	Asbestmateriaal	Verwijderen

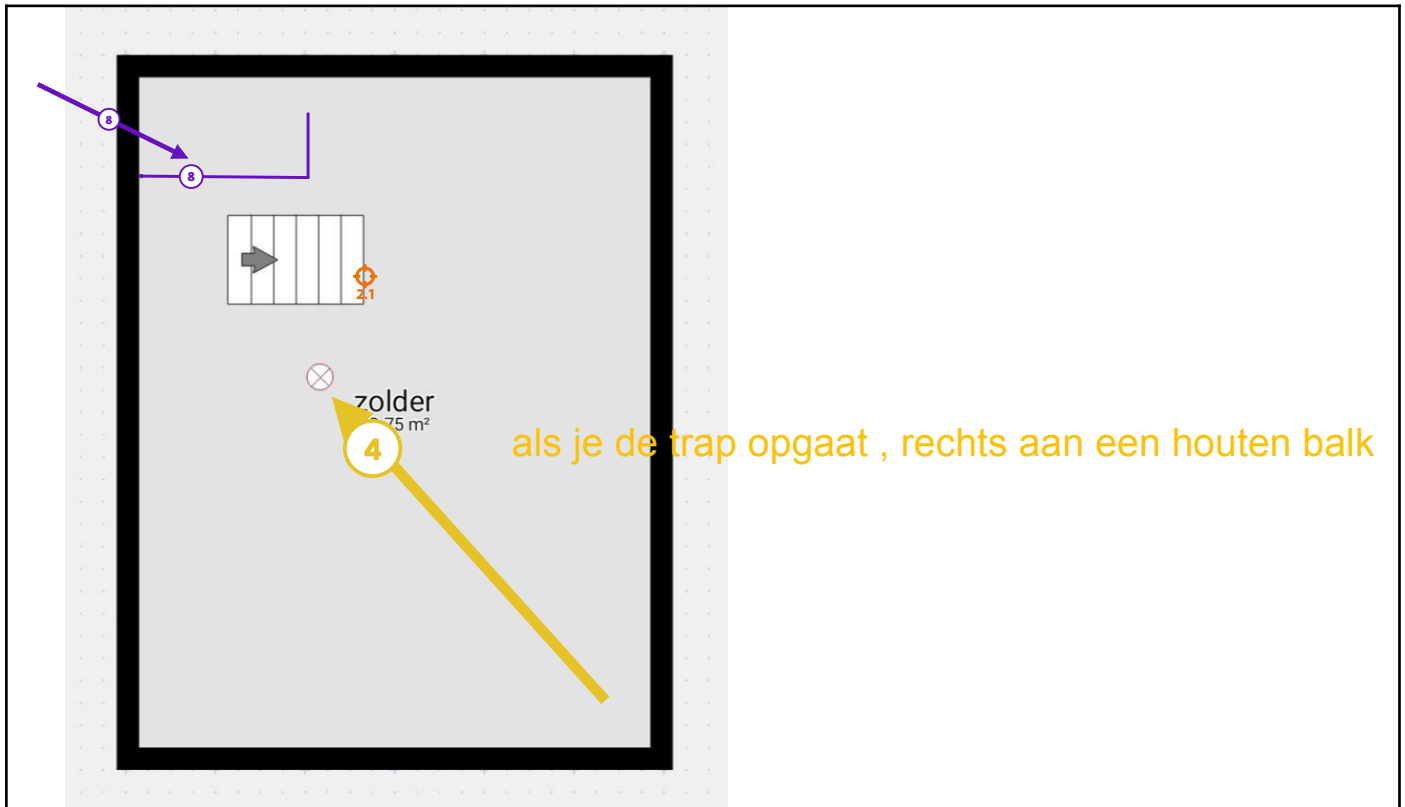
Plan 1.9: verdiep 2 zolder

Beschrijving	Type	Actie
2. Vloerzeil zolder	Asbestmateriaal	Verwijderen
2.1 Code: M3 Vinyl zolder	Puntmonster	-
4. Bakeliet schakelaars in garage en zolder	Asbestmateriaal	Zorgvuldig beheren
8. Leiding isolatie zolder	Advies	-

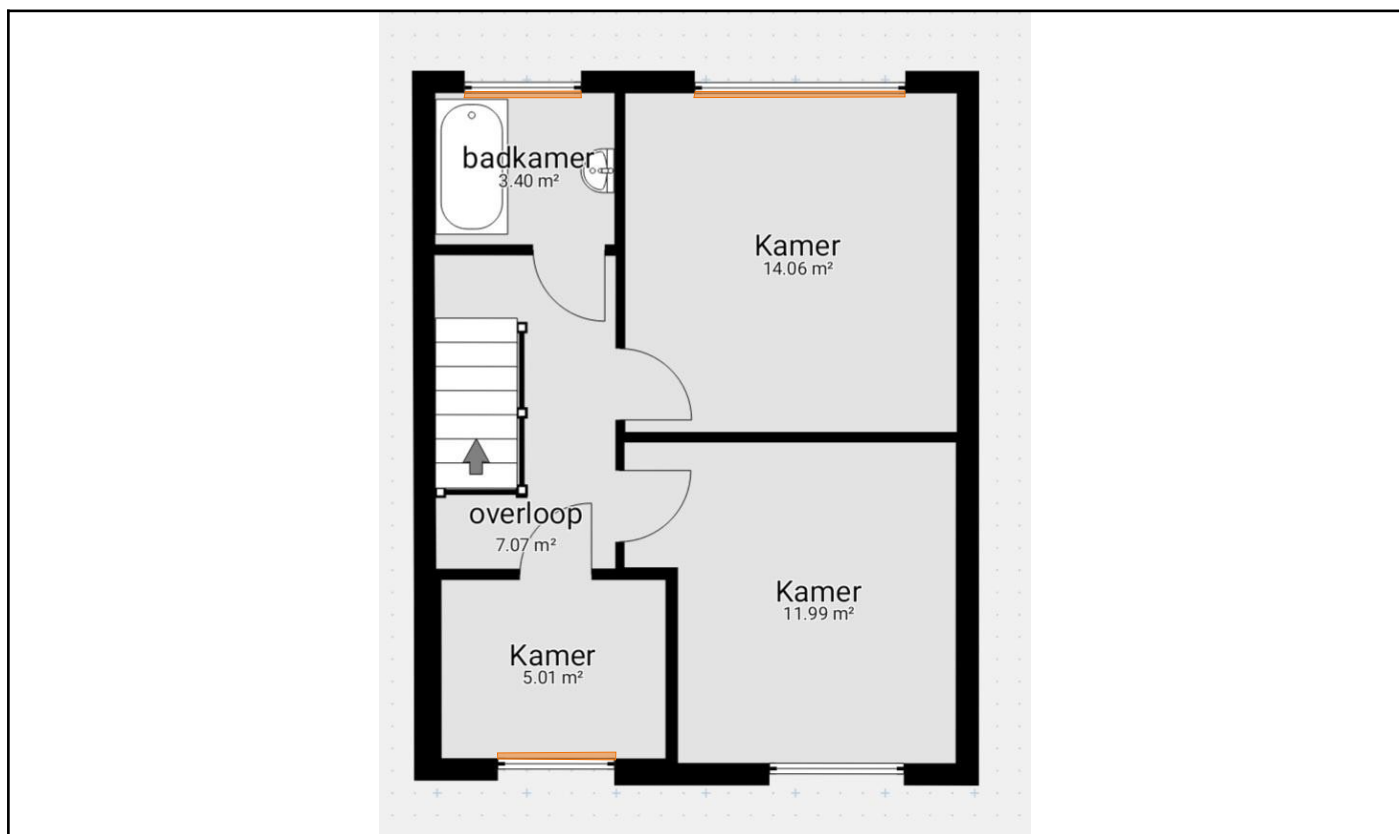
Plan 1.10: verdiep 1

Beschrijving	Type	Actie
3. Vensterbanken in de woning type masal	Asbestmateriaal	Verwijderen

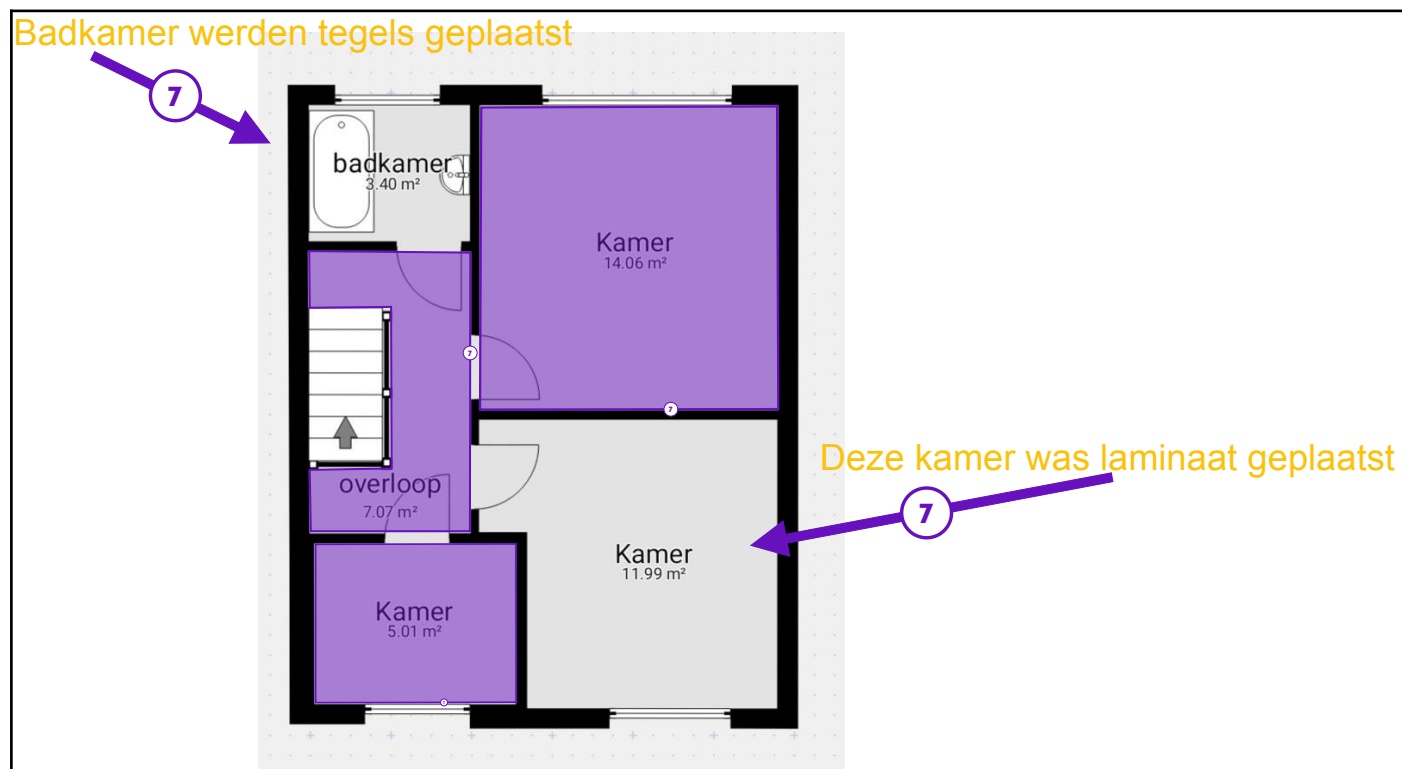
Plan 1.11: verdiep 1

Beschrijving	Type	Actie
7. Vloerzeil 1e verd	Advies	-
