Asbestinventarisatetest

Kerkstraat 67, 9950 Lievegem

Attestnummer : 20240111-000077.000

Uitgegeven op : 11.01.2024

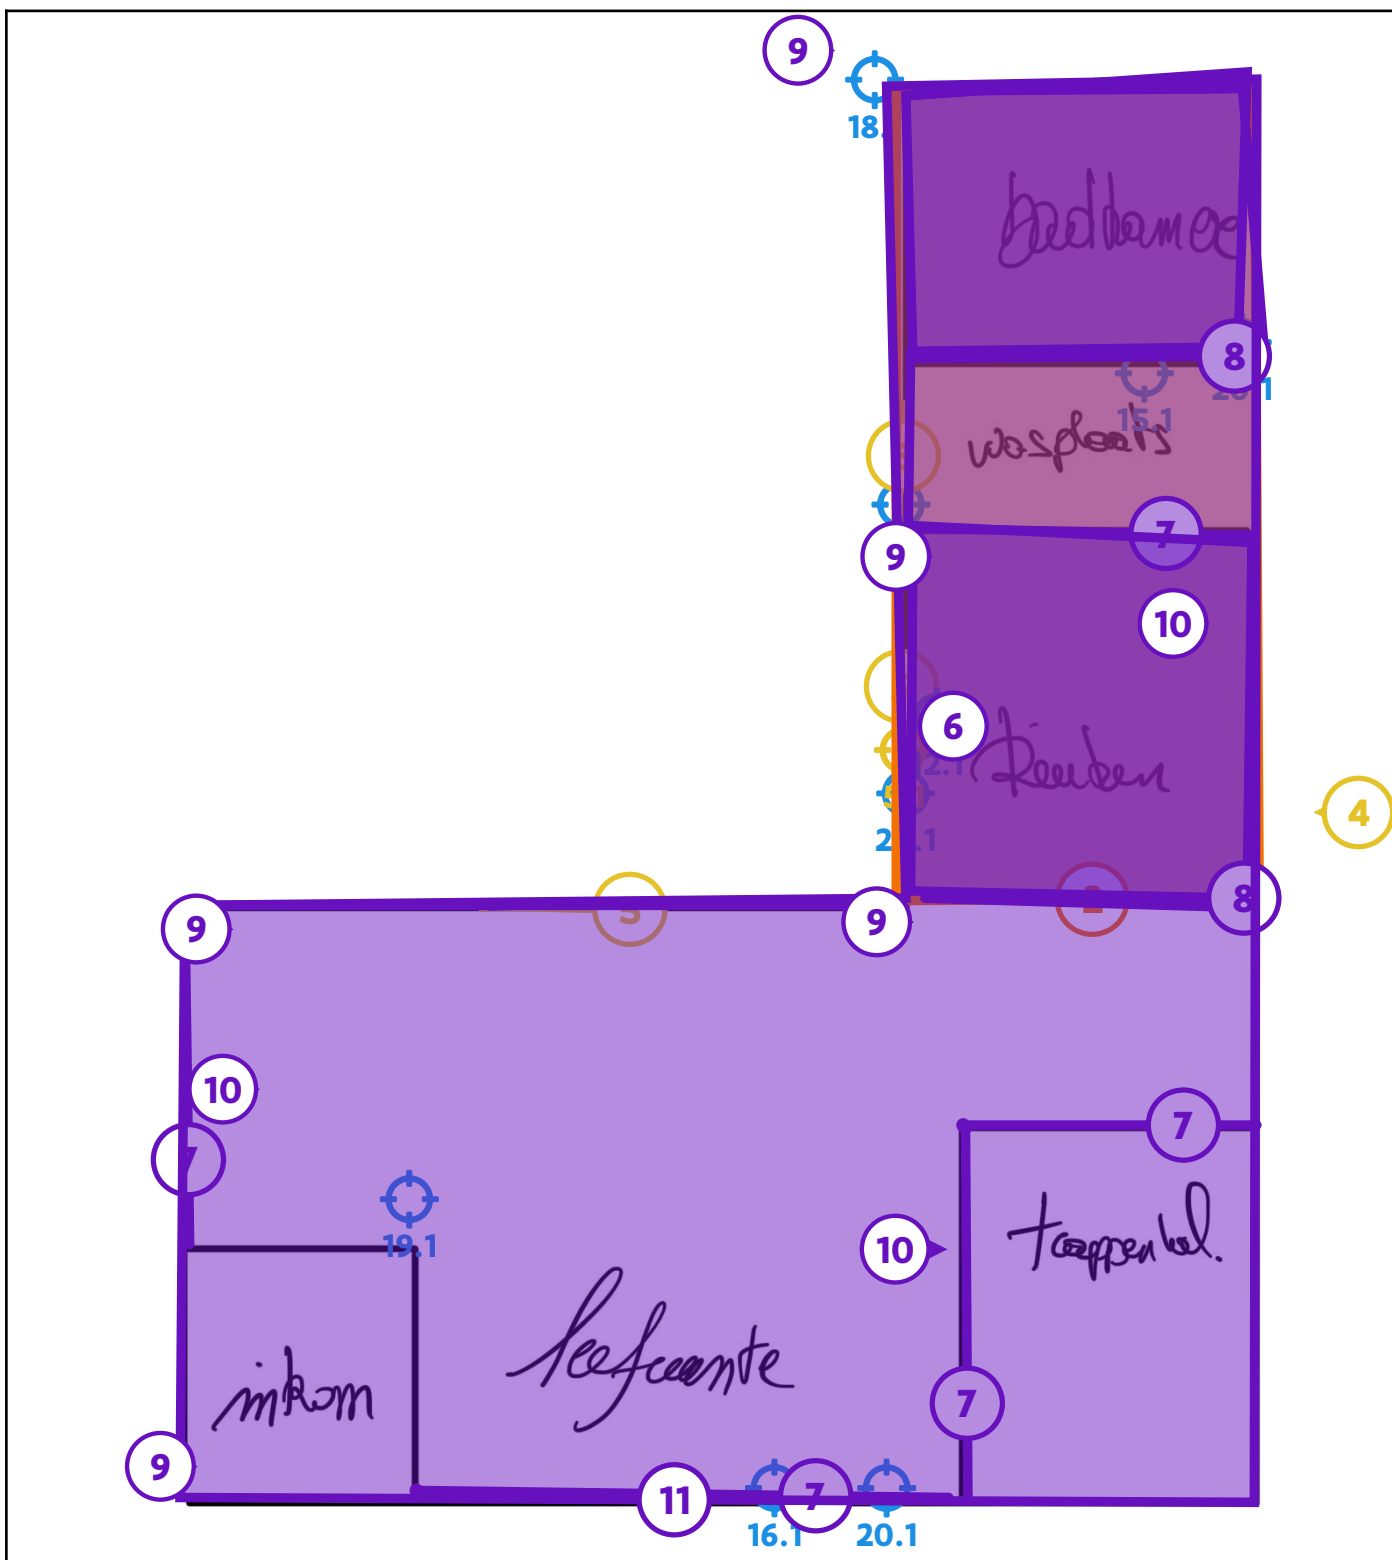
Plan 1.1: gelijkvloers woning

2. Golfplaten Dak woning	Asbestmateriaal	Verwijderen
4. Schouw op de woning	Asbestmateriaal	Zorgvuldig beheren
5. staal 11 Vensterbanken	Asbestmateriaal	Zorgvuldig beheren
5.1 Code: staal 11	Puntmonster	-
6. Fornuis gelijkvloers	Advies	-
7. Voorzet wanden gelijkvloers	Advies	-
8. Faiencetegels keuken	Advies	-
9. bakkeliet schakelaars	Advies	-
10. Gaskachel	Advies	-
11. Plafond Gelijkvloers en Verdieping	Advies	-
12. Drum afwastafel	Geen asbest	-
12.1 Code: staal 13	Puntmonster	-
15. Faiencetegel Badkamer	Geen asbest	-
15.1 Code: staal 6	Puntmonster	-
16. Crepi bezetting gevel	Geen asbest	-
16.1 Code: staal 10	Puntmonster	-
18. Vinylzeil kot achteraan	Geen asbest	-
18.1 Code: srtaal 8	Puntmonster	-
19. chappe vloeren	Geen asbest	-
19.1 Code: staal 7	Puntmonster	-
20. Pleisterwerk muren gelijkvloers	Geen asbest	-
20.1 Code: Staal 1	Mengmonster	-

21. Mastiek woning	Geen asbest	-
21.1 Code: staal 4	Puntmonster	-

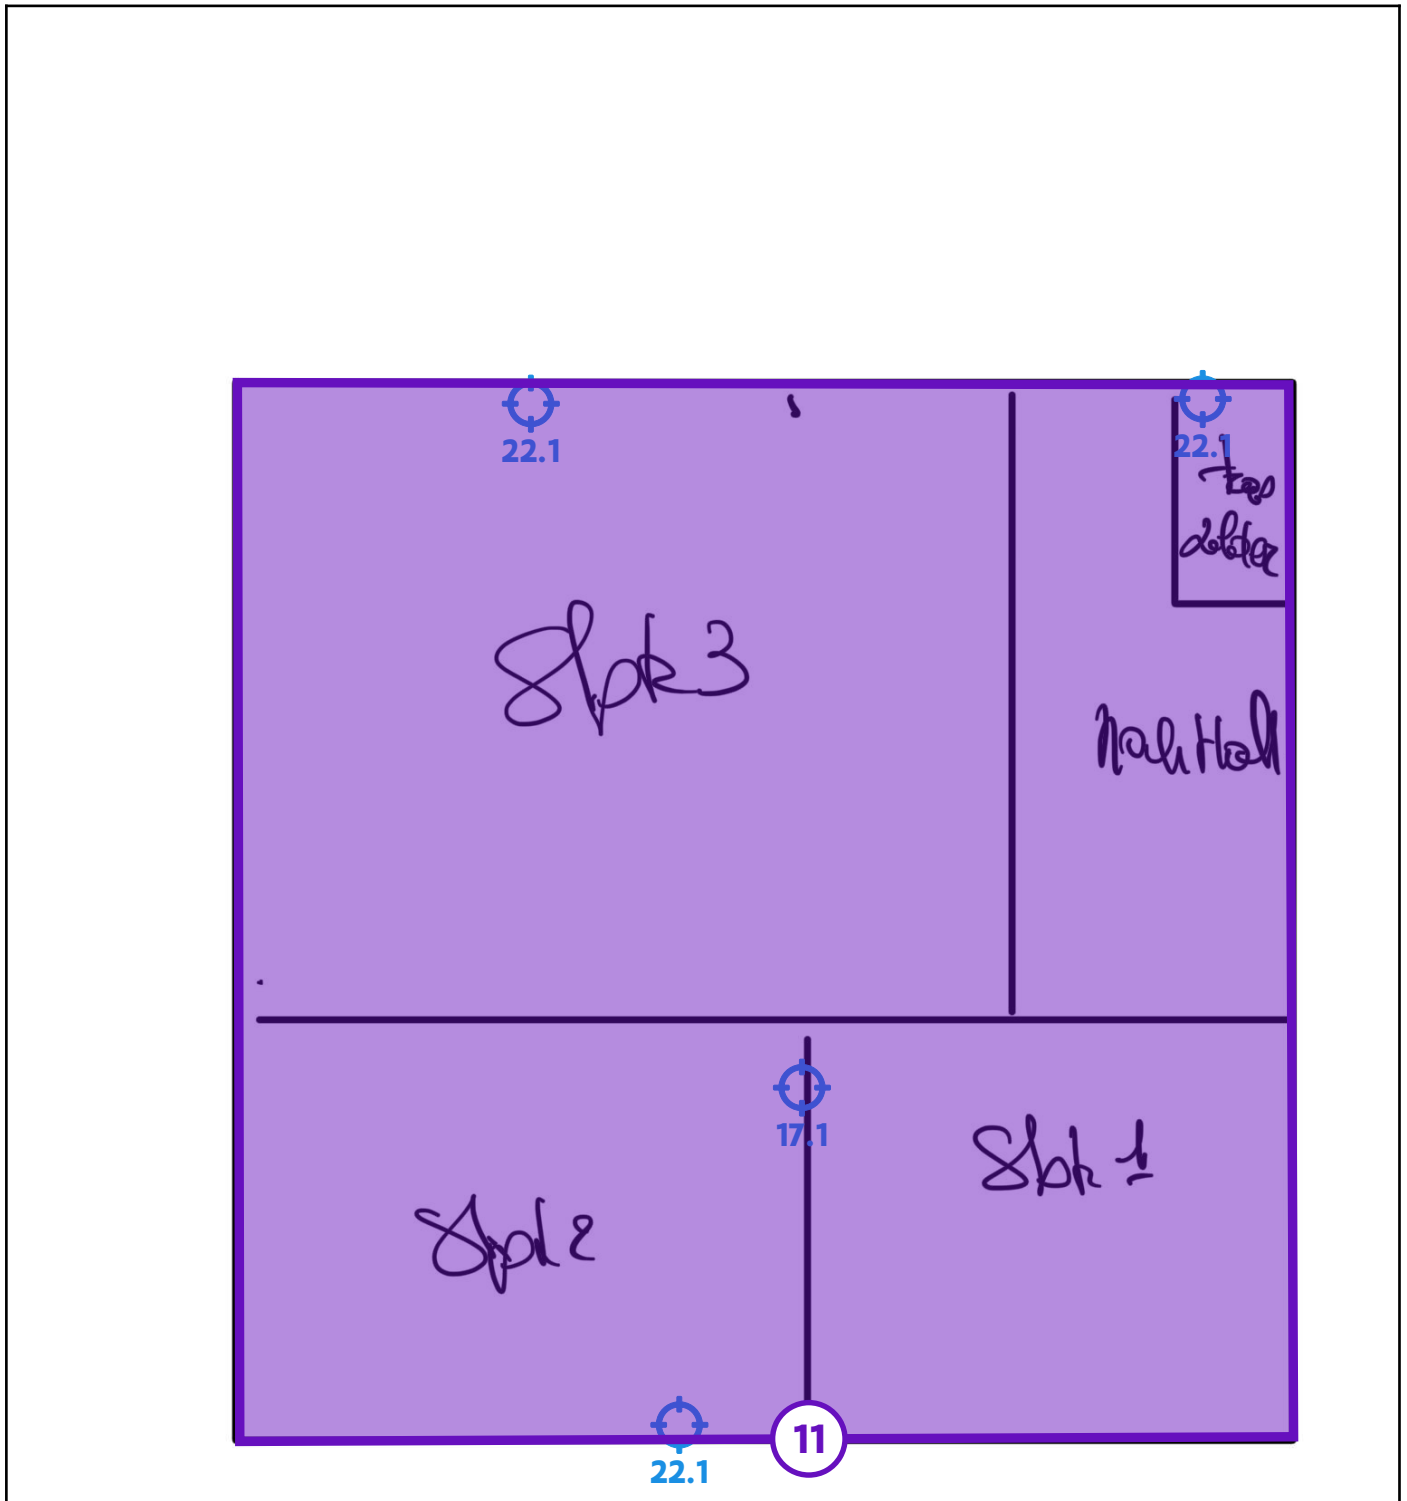
Plan 1.2: verdieping woning

Beschrijving	Type	Actie
11. Plafond Gelijkvloers en Verdieping	Advies	-

17. Vinyl verdieping	Geen asbest	-
17.1 Code: staal9	Puntmonster	-
22. Pleister werk muren verdieping	Geen asbest	-
22.1 Code: staal 2	Mengmonster	-

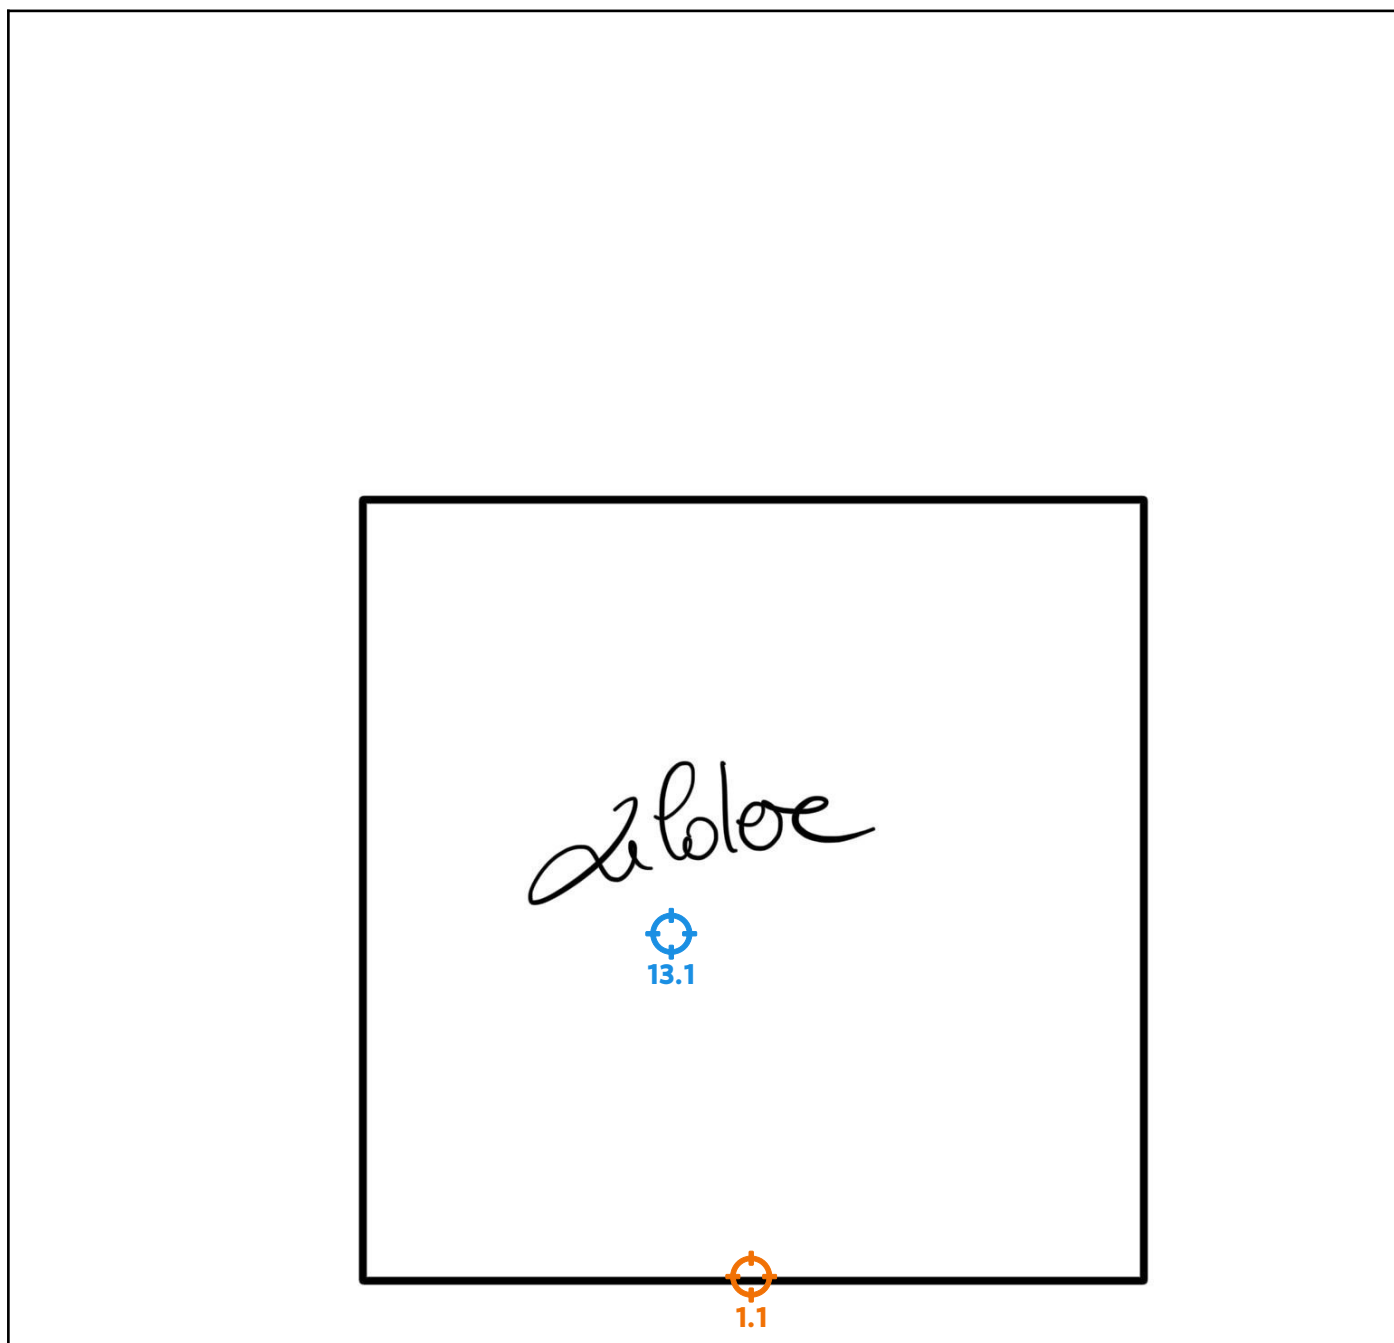
Plan 1.3: zolder woning

Beschrijving	Type	Actie
1. onderdak woning	Asbestmateriaal	Verwijderen
1.1 Code: staal 3	Puntmonster	-
13. Vinyl zolder	Geen asbest	-

13.1 Code: staal 12	Puntmonster	-
---------------------	-------------	---

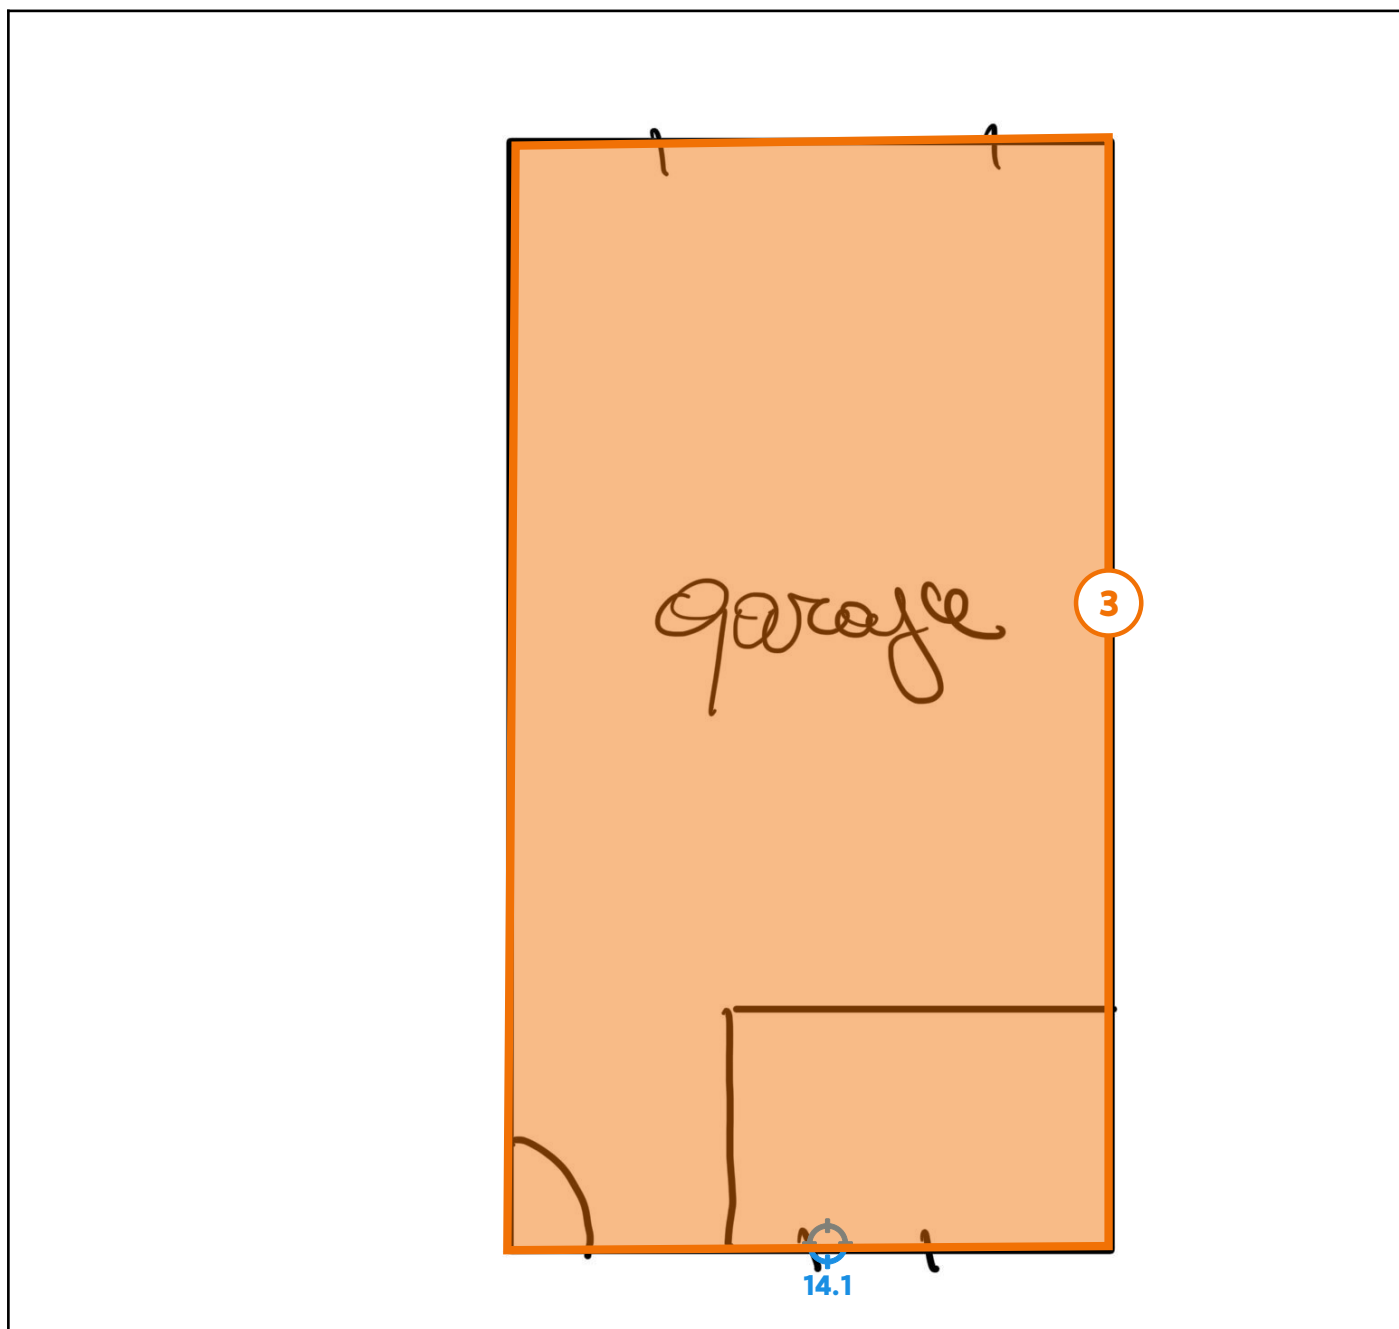
Plan 2.1: garage

Beschrijving	Type	Actie
3. Golfplaten Dak Garage	Asbestmateriaal	Verwijderen
14. Mastiek garage	Geen asbest	-
14.1 Code: staal 5	Puntmonster	-

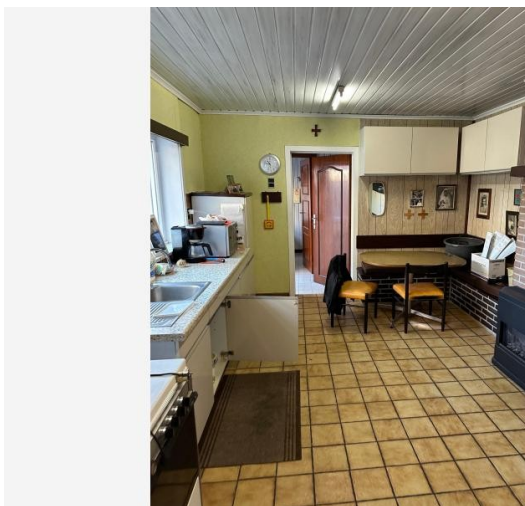
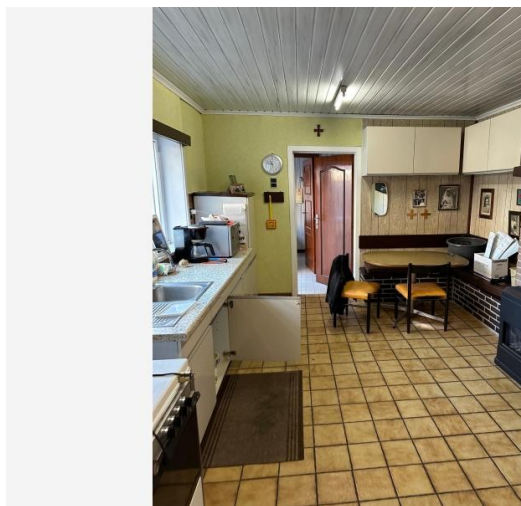
Identificatiemethode	Redelijk vermoeden
Primaire drager	Plafond
(Asbest)materiaal	In-situ afwerkingslagen - Pleisterwerk (wand, plafond, ...)
Bindmiddel	Gips - kalk
Gebondenheid bindmiddel	Niet-hechtgebonden

Geen asbest

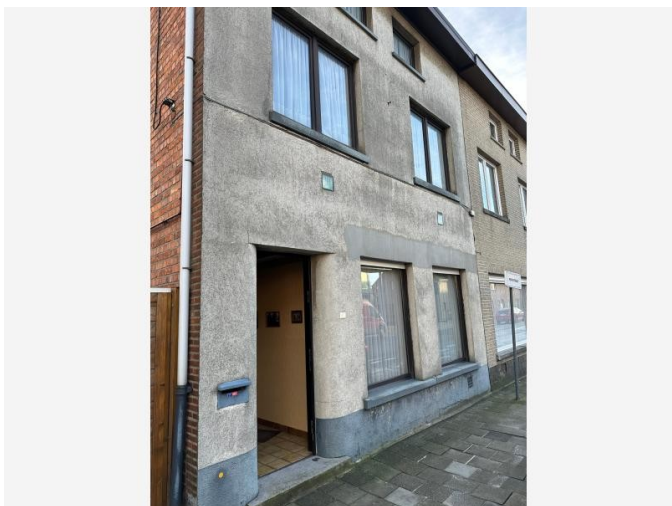
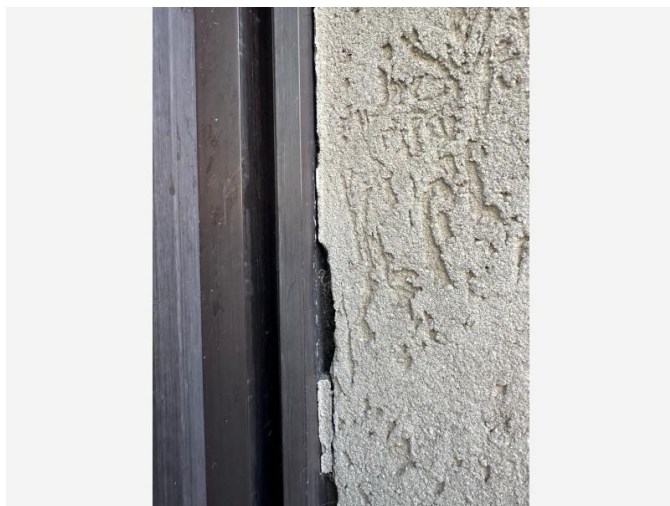
Beschrijving	Crepi bezetting gevel
Omgeving	Buiten
Primaire drager	Wand buitenschil
Bindmiddel van materiaal	Cement

Gebondenheid op basis van bindmiddel	Hecht
Hoeveelheid (gewicht - aantal)	• 50,00 kg - 1 stuk
Totaal gewicht	50,00 kg
Identificatiemethode	Vaststelling met monstername
Destructieve handeling voor identificatie	Nee
Opmerking	Het is op heden weerhouden na analyse als niet asbesthoudend

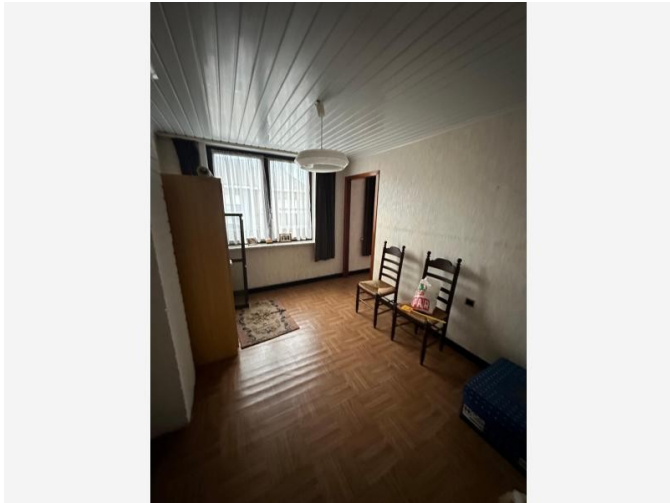
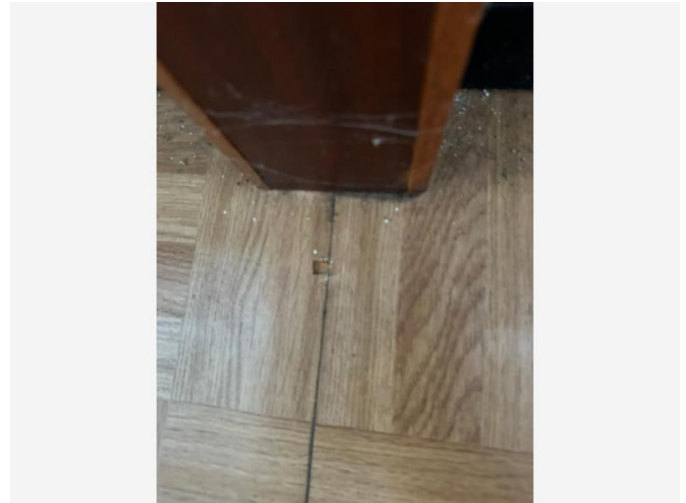
Beschrijving	Vinyl verdieping
Omgeving	Binnen
Primaire drager	Vloer
Bindmiddel van materiaal	Lijm

Gebondenheid op basis van bindmiddel	Hecht
Hoeveelheid (gewicht - aantal)	• 15,00 kg - 1 stuk
Totaal gewicht	15,00 kg
Identificatiemethode	Vaststelling met monstername
Destructieve handeling voor identificatie	Nee

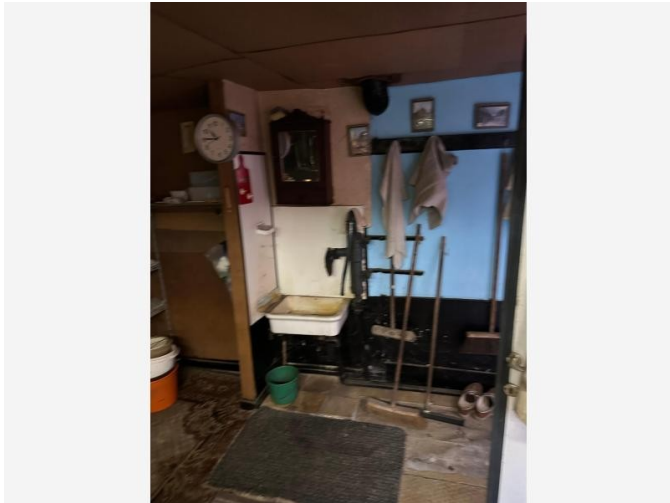
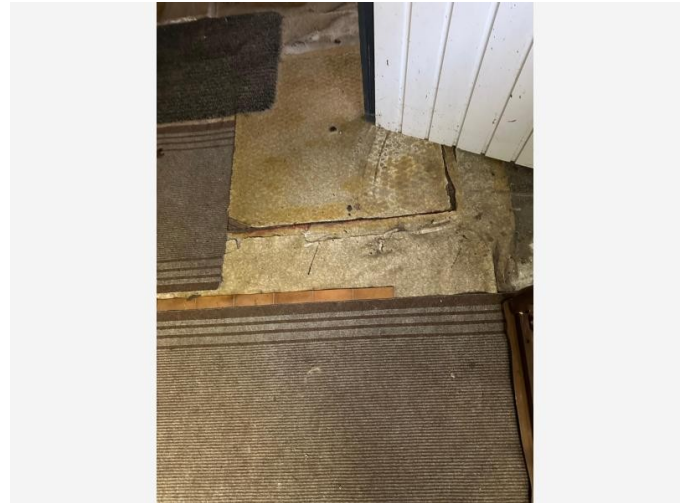
Beschrijving	Vinylzeil kot achteraan
Omgeving	Grenst aan binnen- en buitenlucht
Primaire drager	Vloer
Bindmiddel van materiaal	Lijm

Gebondenheid op basis van bindmiddel	Hecht
Hoeveelheid (oppervlakte - dikte - aantal)	• 10,00 m ² - 10,00 mm - 1 stuk
Totaal volume	0,10 m ³
Identificatiemethode	Vaststelling met monstername
Destructieve handeling voor identificatie	Nee

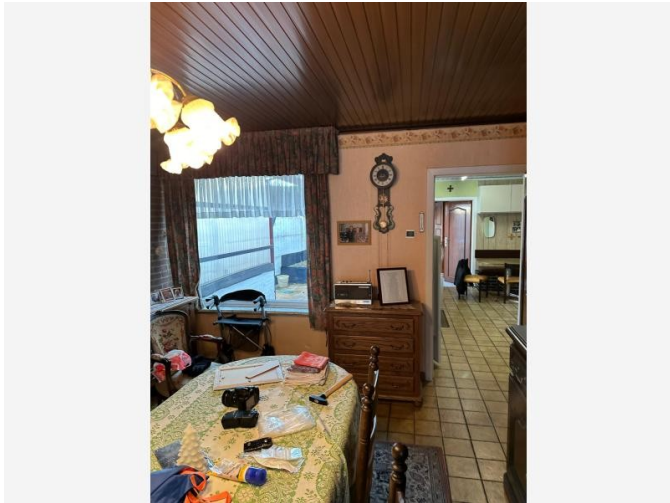
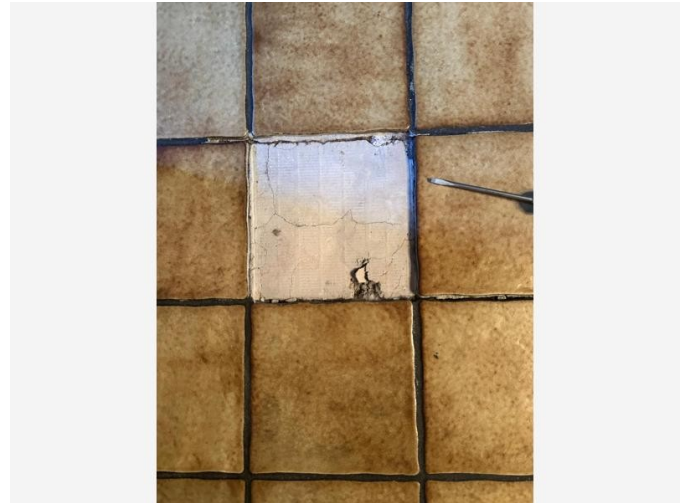
Beschrijving	chappe vloeren
Omgeving	Binnen
Primaire drager	Vloer
Bindmiddel van materiaal	Cement

Gebondenheid op basis van bindmiddel	Hecht
Hoeveelheid (oppervlakte - dikte - aantal)	• 145,00 m ² - 15,00 cm - 1 stuk
Totaal volume	21,75 m ³
Identificatiemethode	Vaststelling met monstername
Destructieve handeling voor identificatie	Nee
Opmerking	na analyse is het weerhouden als niet asbest houden

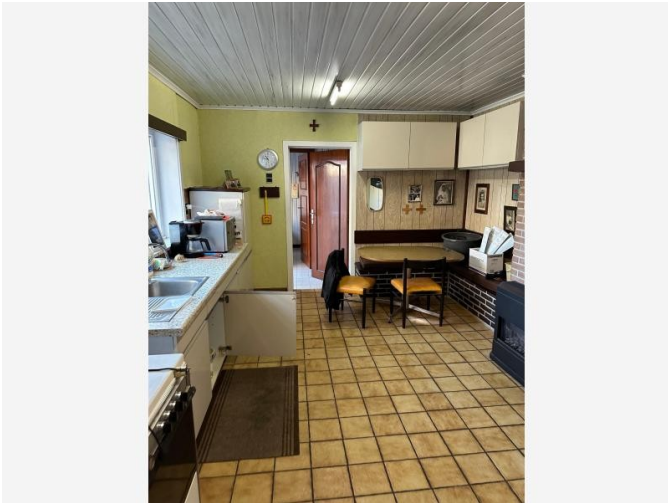
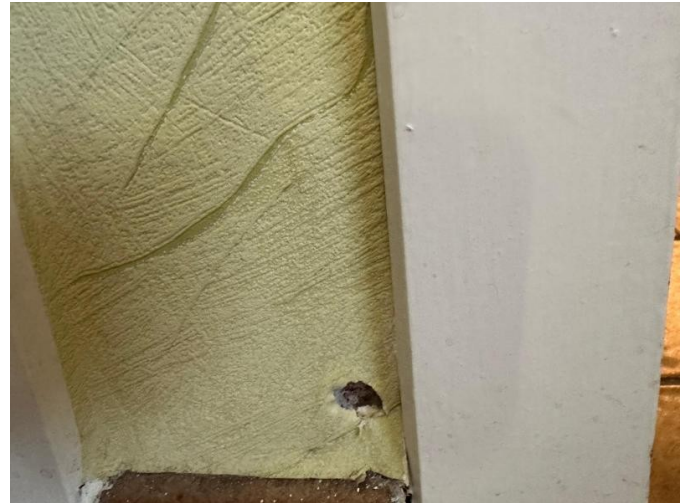
Beschrijving	Pleisterwerk muren gelijkvloers
Omgeving	Binnen
Primaire drager	Binnenwand
Bindmiddel van materiaal	Gips - kalk

Gebondenheid op basis van bindmiddel	Niet-hechtgebonden
Hoeveelheid (oppervlakte - dikte - aantal)	• 300,00 m ² - 1,50 cm - 1 stuk
Totaal volume	4,50 m ³
Identificatiemethode	Vaststelling met monstername
Destructieve handeling voor identificatie	Nee

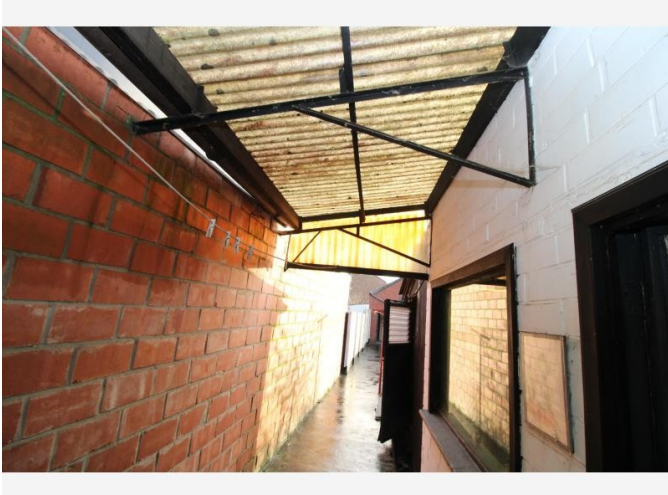
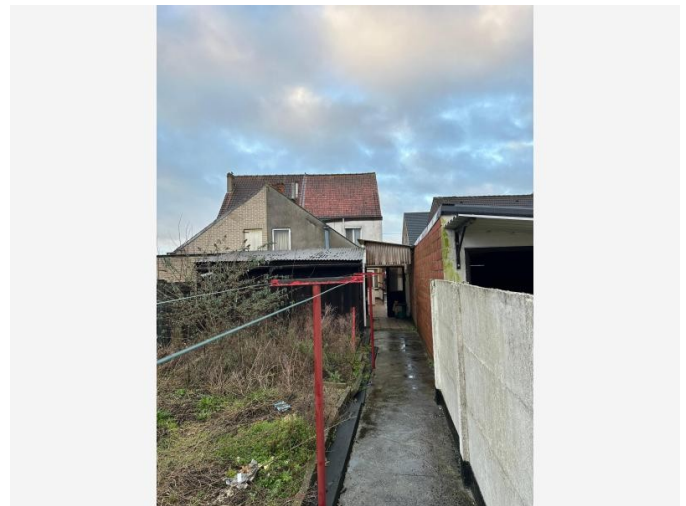
Beschrijving	Mastiek woning
Omgeving	Buiten
Primaire drager	Wandopening verticaal (raam, deur, ...)
Bindmiddel van materiaal	Kitten, mastiek, pasta

Gebondenheid op basis van bindmiddel	Hecht
Hoeveelheid (gewicht - aantal)	• 1,50 kg - 1 stuk
Totaal gewicht	1,50 kg
Identificatiemethode	Vaststelling met monstername
Destructieve handeling voor identificatie	Nee
Opmerking	Is weerhouden als niet asbesthouden na analyst
